Proposta de protocolo rápido para a inspeção visual de pontes de madeira

Rapid protocol proposal for visual inspection of wooden bridges

Neste contexto, objetivou-se propor um protocolo de avaliação rápida (PAR) para monitoramento da qualidade de pontes de madeira. Além deste, realizar a inspeção cadastral e classificar a condição de pontes de madeira, segundo os parâmetros estrutural, funcional e de durabilidade, por meio de técnicas visuais na estrada vicinal 22, município de São Luiz, Roraima.

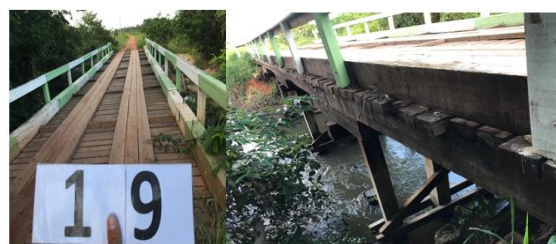
As pontes apresentaram estruturas de apoios com diferentes números de pilares e diferentes distribuições. Observa-se que 39,3% (11 pontes) das pontes analisadas apresentaram 3 apoios, 32,1% (9 pontes) com 4 apoios, 21,4% (6 pontes) com 2 apoios, 3,6% (1 ponte) com 5 apoios e 3,6% (1 ponte) com 6 apoios de acordo com a Figura 6. A ponte com maior número de apoios foi a ponte 17, sendo esta a de segundo maior comprimento e com um total de 6 apoios, a ponte 19 que foi a de maior comprimento apresentou apenas 5 apoios e a ponte de menor comprimento apresentou 2 apoios. É importante salientar que a ponte 19 possui pilares de maiores dimensões em relação a número 17, além disso, na ponte 19 havia reforço no travamento dos pilares (Figura 5).

Figura 5. Ponte que apresentou maior vão das obras analisadas e reforço no travamento dos pilares.

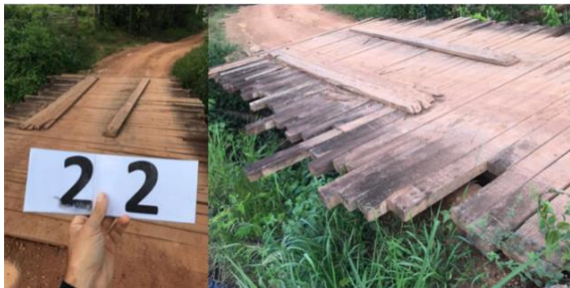
Em relação à quantidade de pilares para cada apoio, obteve-se que 25% (7 pontes) das pontes analisadas apresentaram 4 pilares por apoio, 11% (3 pontes) 3 pilares por apoio, 61% (17 pontes) 2 pilares por apoio e 3% (1 ponte) não apresentaram nenhum pilar de apoio. Um fator importante em relação à quantidade de pilares é que as pontes com maior dimensão (pontes 19 e 17) apresentaram três e dois pilares, respectivamente, por apoio, diferenciando de pontes menores como a de número 10, por exemplo, que com 10 metros de comprimento apresentou 4 pilares por apoio. Vale destacar que a ponte número 22 não apresentou nenhum pilar (Figura 7), pois trata-se de um desvio construído pelos moradores da vicinal 22 que estavam impossibilitados de trafegar e de escoar seus produtos devido à queda da ponte principal.

Figura 7.1 Ponte construída por moradores, devido à queda da ponte principal.

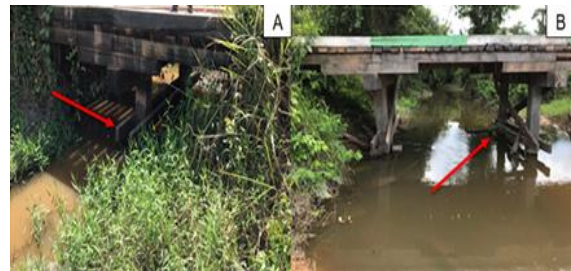
Durante a aplicação do protocolo foi constatado que nenhuma das pontes apresentavam travas em seus pilares do tipo mão francesa. Pereira (2011) cita que a mão francesa possui influência em estruturas de madeira, pois auxilia no reforço contra ações de cargas acidentais (excesso de peso ou até mesmo a força do vento) proporcionando mais estabilidade as estruturas. De posse de tal informação, sabe-se que o não uso de mão francesa em pontes pode resultar na perda de eficiência e durabilidade da estrutura. Todas as travas encontradas eram simples, e consistiam em duas peças serradas e parafusadas interligando todos os pilares no sentido horizontal (Figura 8 A), para pontes menores, já em pontes com maior altura encontrou-se um padrão semelhante, porém haviam duas peças em formato de X (Figura 8 B). Ressalta-se que o travamento de pilares é utilizado para evitar deslocamentos laterais dos pilares.

Figura 82. (A) pilares travados na horizontal (B) pilares travados na horizontal e em X.

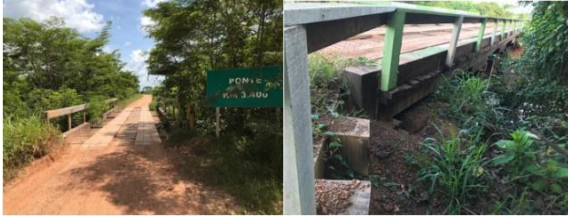
Quanto ao guarda-corpo, apenas duas pontes apresentaram essa estrutura, 7% do total de pontes. Esta estrutura é de suma importância, pois trata-se de uma proteção para que os pedestres possam trafegar nas pontes sem riscos de queda. Costa (2009) destaca que o guarda-corpo varia entre 0,75 m de altura em áreas rurais e 1,50 m em áreas urbanas. Silva (2012) realizou visitas técnicas em ramais no entorno do município de Manaus (AM) e verificou que as pontes analisadas se encontravam em estado crítico de conservação e poucas apresentavam guarda-corpo e, quando existente, a estrutura estava em péssimo estado de conservação. Este resultado encontrado no trabalho de Silva (2012) condiz em parte com a situação deste estudo, pois das 28 pontes analisadas apenas 2 apresentaram guarda-corpo. A diferença entre os estudos está no excelente estado de conservação dos guarda-corpos analisados no presente estudo (Figura 9).

Figura 9.3 Pontes 01 e 19, respectivamente, com proteção de guarda-corpo.

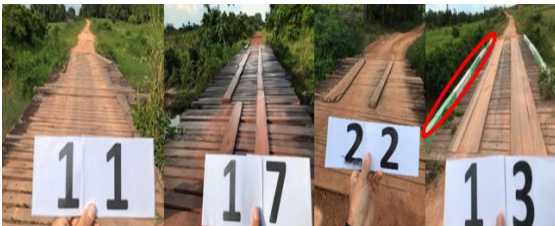
A barreira rígida tem por finalidade impedir possíveis quedas de veículos pelas laterais da ponte, portanto, esse é um elemento indispensável nas obras. Acrescenta-se que as pontes de madeiras são utilizadas em estradas não pavimentadas, portanto, há o transporte das partículas do solo para os rodeiros (representado por tábuas dispostas no sentido horizontal da ponte, local de contato com pneus), causados pelos rodados dos veículos. O transporte de partículas de solo contribui para reduzir o atrito entre os rodados e as tábuas dos rodeiros, possibilitando a rotação do veículo. Além disso, na região de análise ocorre intensas precipitações facilitando a ocorrência de aquaplanagem. Entre as pontes estudadas, 89% (25 pontes) apresentaram barreira rígida e 11% (três pontes 11, 17 e 22) estavam sem e em péssimas condições estruturais (Figura 10).

Figura 104. Pontes 11, 17 e 22 com ausência de barreira rígida e ponte 13 com destaque para a barreira rígida em sua composição estrutural.

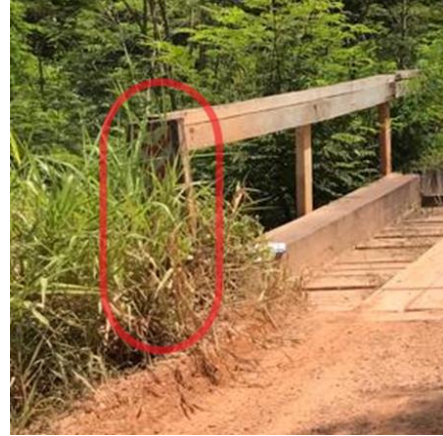
As pontes apresentaram problemas em relação a sinalização, apenas na ponte 1 havia sinalização por catadióptrico (olho de gato), conforme Figura 11. A sinalização por catadióptrico é importante, pois este tipo de sinalização reflete o brilho ao ter contato com a luz produzida pelos faróis dos veículos ou qualquer outro equipamento emissor de iluminação, facilitando a visualização prévia da obra pelos condutores, principalmente, no período noturno.

Na Figura 11 pode-se observar que a eficiência do catadióptrico era baixa, pois a sinalização encontrava-se coberta com vegetação. Conforme o exposto, ressalta-se a necessidade do monitoramento periódico da vegetação próxima as pontes, como forma de evitar a redução da eficiência dos sistemas de sinalizações, sejam verticais ou horizontais, além do acúmulo de umidade na obra e redução da área de atrito entre os rodeiros e os rodados dos veículos.

Figura 11.5 Catadióptrico utilizado para sinalização de pontes com capacidade de visualização reduzida, devido à presença de vegetação na entrada da ponte.

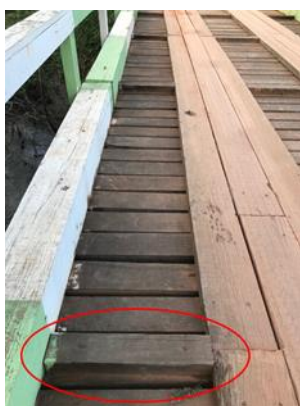
Os elementos de ligação do rodeiro mais comuns foram utilizando pregos ou parafusos com braçadeiras metálicas em 24 das 28 pontes avaliadas e apenas 4 pontes utilizaram apenas pregos. Das 4 pontes que apresentaram ligação apenas por pregos, uma dentre elas, a ponte (19) apresentou uma peculiaridade que foi a presença de peças de madeira para travamento do rodeiro (Figura 13).

Na Figura 13 pode-se notar que são utilizadas peças de madeira no tabuleiro da ponte, aprisionadas entre as barreiras rígidas e os rodeiros e na faixa entre os rodeiros, como se fossem uma restrição lateral para evitar o deslocamento das tábuas do rodeiros. Um fato curioso foi que entre os trabalhos analisados não houveram relatos da utilização dessa metodologia de travamento de rodeiro para pontes de madeira.

Figura 13. Peças do rodeiro da ponte 19 travadas por pregos e peças de madeira.

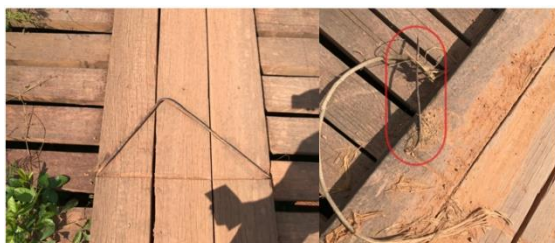
Durante o estudo foi observado que algumas travas de rodeiro do tipo cinta metálica apresentavam-se folgadas e até mesmo quebradas (Figura 14), podendo causar acidente e danos aos rodados dos veículos. Moraes (2007) observou danos semelhantes aos observados em pontes de madeira relacionados ao uso de cintas metálicas para o travamento dos rodeiros.

Figura 14. Cintas metálicas danificadas nas pontes 21 e 6, respectivamente.

É importante ressaltar que o rodeiro deve ser bem travado, pois se uma peça se soltar durante a travessia de um veículo, esta ação poderá ocasionar danos na estrutura do veículo ou até mesmo causar um acidente grave. Ao comparar os métodos utilizados para o travamento do rodeiro nota-se que

a única ponte com a presença de peças de madeira para travamento do rodeiro não apresentou defeitos com potencial de acidentes. Este resultado pode representar uma alternativa para o travamento de rodeiros e deveria ser mais empregado para fins de comparação, visto que no caso das cintas é comum a degradação mais acelerada em relação ao método de travamento por madeira, já que as cintas estão sujeitas a ação da abrasão causada pelos rodados dos veículos.

Dentre os problemas que devem ser reparados com urgência destacam-se a substituição de cintas metálicas danificadas, realizar a adequação dos aterros de acesso das pontes e fazer roçadas da vegetação no entorno das pontes, substituir as peças de madeira que apresentam defeitos e repor as ausentes.

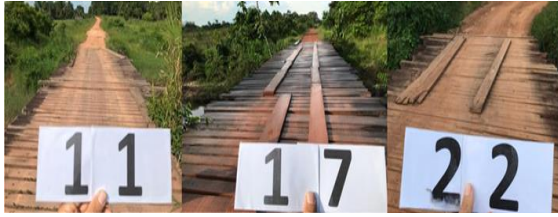
A largura da parte central do tabuleiro foi em média de 0,90 metros, com reduzida variação entre as pontes de madeira. A medida do rodeiro também foi de 0,90 metros com o total de 3 tábuas em sua composição. Entre as 28 pontes, apenas 10% (3 pontes) não apresentaram as 3 tábuas no rodeiro, a ponte 11 (sem rodeiro), a 17 apenas 1 tábua e a ponte 22 apresentou apenas 2 tábuas em seu rodeiro (Figura 15). Nenhuma das pontes de madeira apresentaram faixa de passeio. Em seu trabalho realizado na transamazônica, Costa (2020) observou que pontes provisórias de madeira apresentavam perda de componentes do rodeiro, devido a abrasão mecânica ocasionada pelo fluxo de carros e o afrouxamento dos pregos. Segundo o autor, outro fator que contribuiu para o afrouxamento dos pregos

é a secagem *in loco* da madeira utilizada para a construção das pontes.

Figura 15. Pontes com quantidade menor de peças em seu rodeiro.

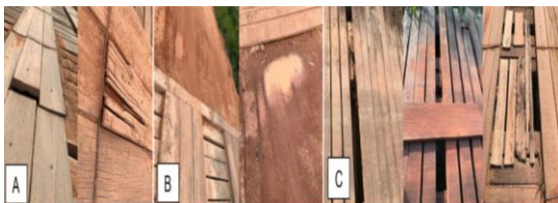
Durante as visitas foram observados problemas que podem causar acidentes, como a presença de buracos na região do atterro de acesso das pontes (abaixo do tabuleiro), ausência de peças que compõe a estrutura da ponte e pontas de tábuas levantadas (empenamento). Sete das 28 pontes apresentaram estas adversidades, as pontes de número 05 e 14 apresentaram torcimento na tábuas (Figura 16 A), as pontes 13 e 22 apresentaram buracos em seus aterros de acesso (Figura 16 B) e as pontes 11, 17 e 27 apresentaram falta de peças no rodeiro em suas estruturas formando desníveis (Figura 16 C). Reiguel (2015) em seu estudo sobre a avaliação do estado de pontes rurais no município de Nova Tebas, PR, observou que algumas pranchas do rodeiro das pontes apresentaram rachaduras e/ou curvamento ocasionado pela secagem *in loco*, outras pranchas do tabuleiro apresentaram quebra em suas extremidades devido à vibração causada pelo tráfego de veículos, resultados semelhantes aos observados no presente estudo. Ressalta-se que todos os problemas relatados anteriormente apresentam alto potencial de acidentes graves aos usuários, sendo recomendado a reparação e substituição das peças que apresentam inconformidades.

Figura 168. (A) Tábuas do rodeiro com empenamento (B) Aterro de acesso das pontes abaixo do tabuleiro (C) Ausências de peças de madeira.
