**Evaluación de las fallas de pavimento rígido en la Carretera  
Central de la ciudad de Caraz – Ancash - 2018**

Tesis para obtener el título profesional de Ingeniero Civil

De los datos analizados para la carretera central de la ciudad de Caraz se obtuvo como resultado lo siguiente: con un  $PCI = 40 \%$ , este porcentaje lo califica con un estado **MALO**; de acuerdo a la calificación de la vía principal necesita rehabilitación en su mayoría.

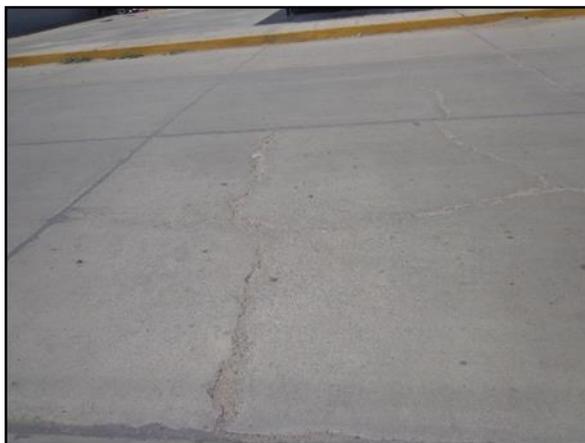
**Figura 27:** Imagen de grieta transversal y diagonal

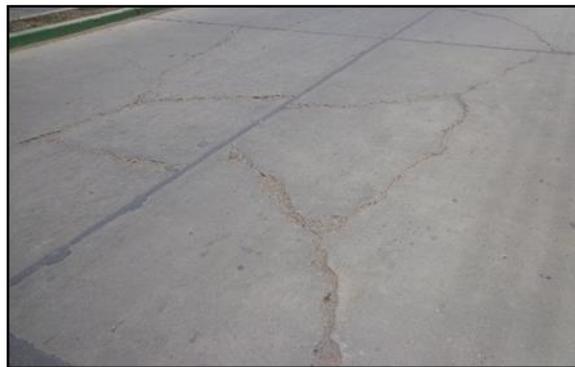
**Figura 28:** Imagen de grieta Longitudinal

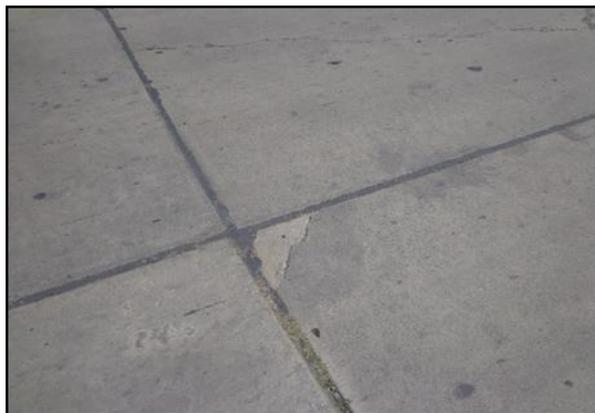
**Figura 29:** Imagen de grieta de esquina

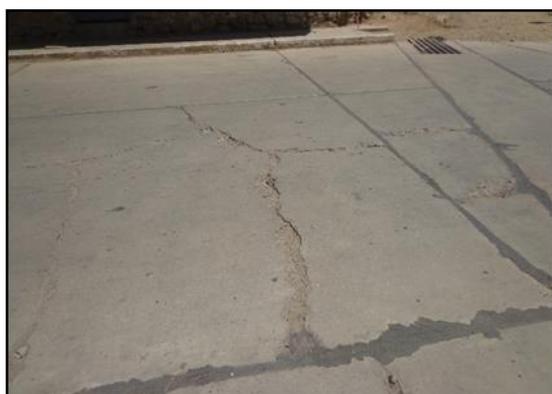
**Figura 30:** Imagen de Losa dividida

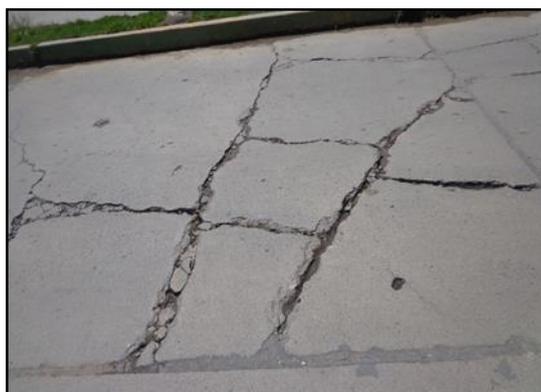
**Figura 31:** Imagen de Fisuras en bloques

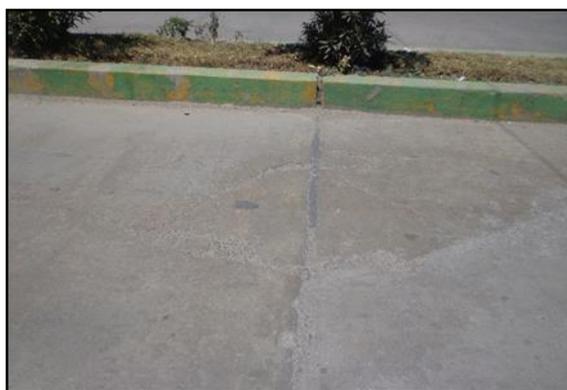
**Figura 32:** Imagen de parchados

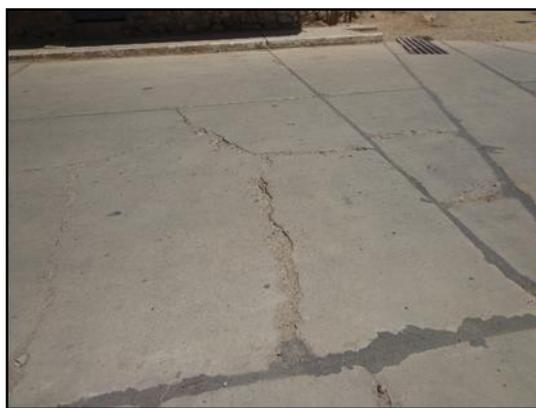
**Figura 33:** Imagen de descascaramiento de juntas
