“Determinación de la condición del pavimento rígido aplicando el método del pavement condition index (PCI), en las veredas del jirón San Miguel en la urbanización 15 de febrero Caraz – Huaylas-Ancash 2021”

Tesis para obtener título profesional de Ingeniero Civil

Autor: Maza Caballero Félix Víctor

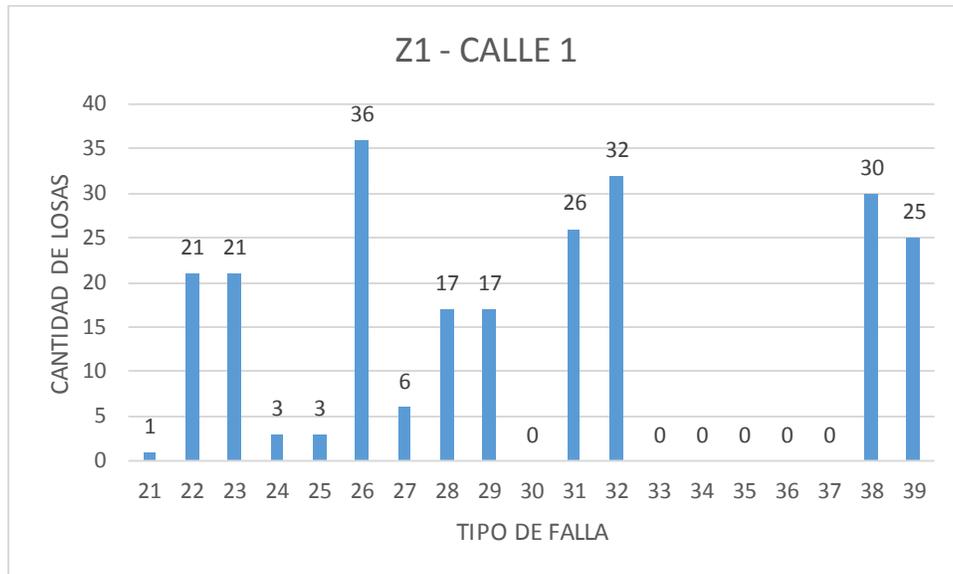
Los resultados que arroja la Gráfica 1. nos muestra que la falla más frecuente es la Falla 26 Sello de junta, la que está presente en 36 losas de las 20 Unidades de Muestreo evaluadas en esta Zona; seguidos de la Falla 26 Sello en Junta, que está presente en 36 losas, asimismo se muestra que no se registraron las fallas de tipo 33 Bombeo, 34 Punzonamiento, 35 Cruce de Vía Férrea, 36 Desconchamiento y 37 Retracción.

Figura 1: Resultados de la cantidad de losas que posee cada tipo de falla.  
Fuente: Elaboración Propia.

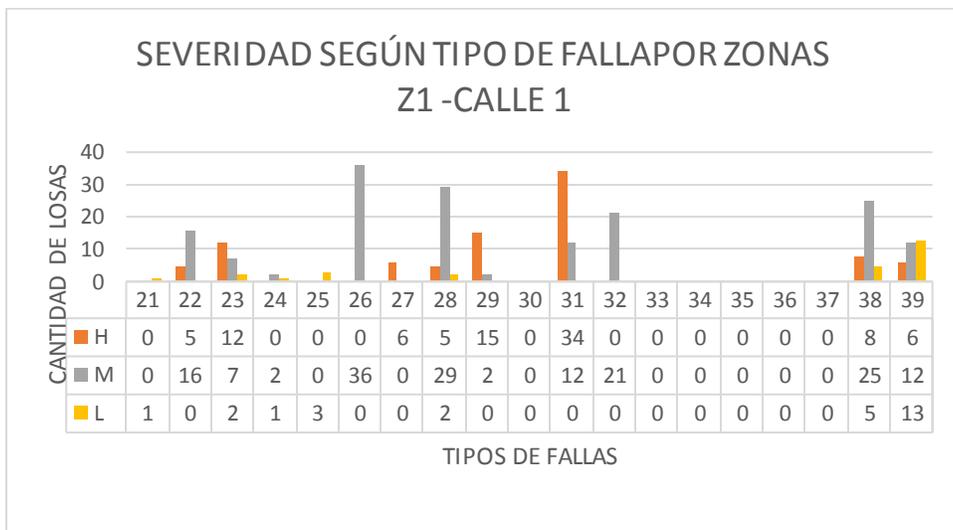
Figura 2: Resultados de la cantidad de losas que posee cada tipo de falla y severidad  
Fuente: Elaboración Propia.

Los resultados que arroja la figura 2. nos muestra que la falla más frecuente es la Falla 26 Sello de junta, la que está presente en 36 losas, seguidos de la Falla 28 Grieta lineal, que está presente en 29 losas.

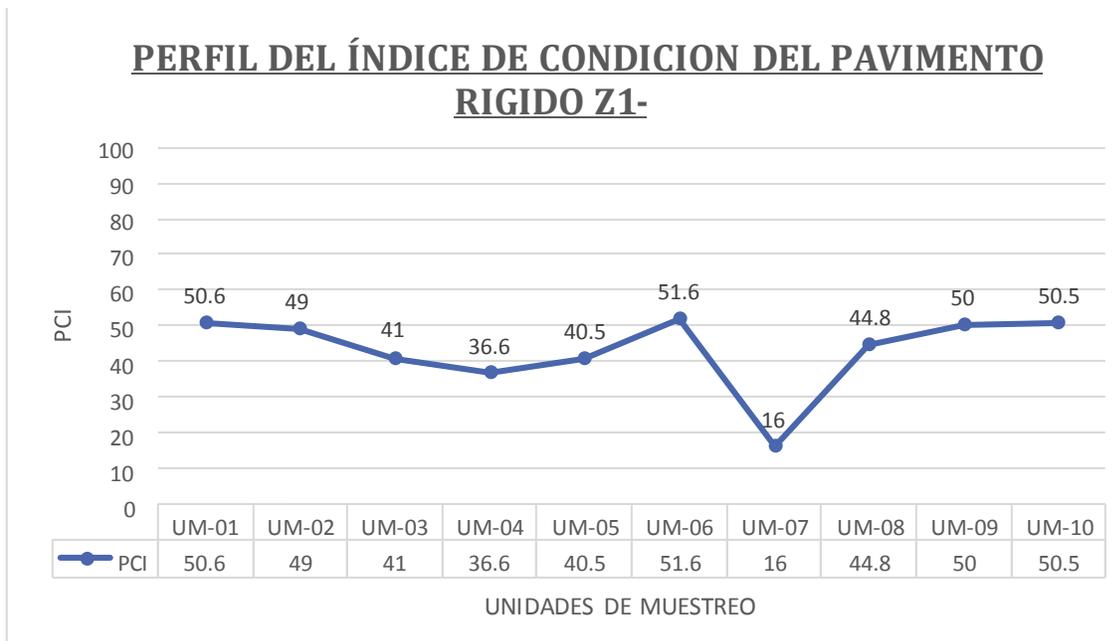
Por lo que se computa en la Tabla 9, el Índice de la Condición del Pavimento Rígidos de la Zona Z1-01 es de **43,6**, según este índice se le otorga una clasificación de **REGULAR**.

Figura 3: Perfil de los PCI obtenidos por cada unidad de muestreo de la zona z1-01.

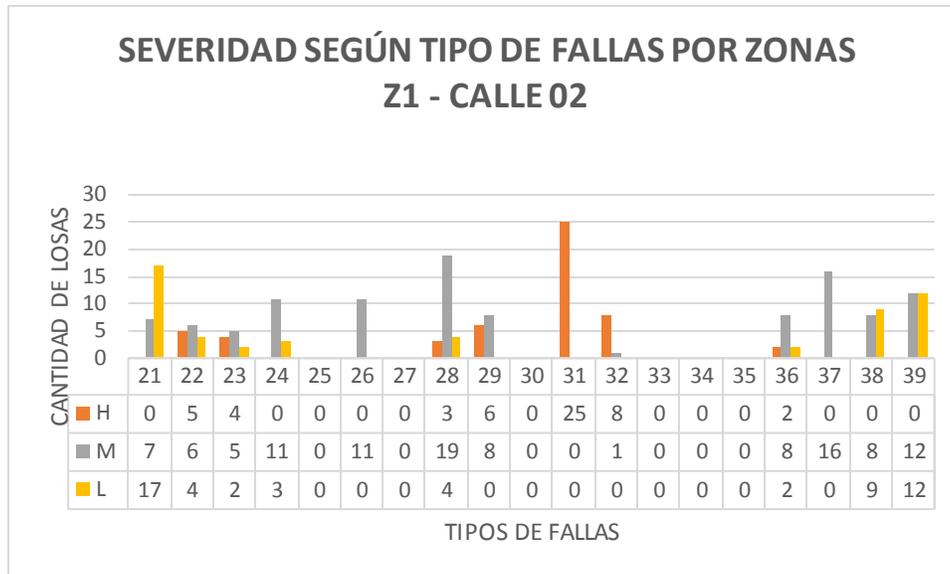
Figura 6: Resultados de la cantidad de losas que posee cada tipo de falla y severidad.  
Fuente: Elaboración Propia.

Los resultados que arroja la figura 6. nos muestra que la falla más frecuente es la Falla 31 Pulimiento de Agregados de severidad Alta (H), la que está presente en 25 losas, seguidos de la Falla 28 Grieta Lineal severidad Media (M) que está presente en 19 losas.

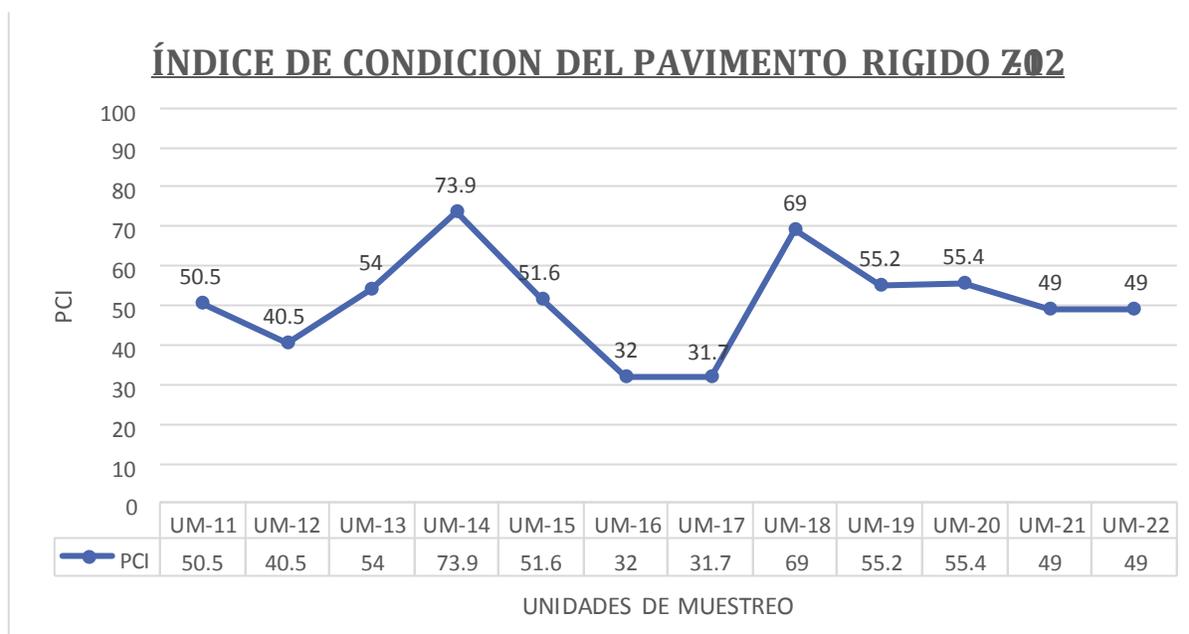
Por lo que se computa en la tabla 12., el Índice de la Condición del Pavimento Rígidos de la Zona Z1-02 es de **50,98**, según este índice se le otorga una clasificación de **REGULAR**.

Figura 7: Perfil de los PCI obtenidos por cada unidad de muestreo de la zona Z1-02.  
Fuente: Elaboración Propia.

En la figura 7. se muestra los resultados del PCI por cada unidad de muestreo de la zona Z1-02, en la que podemos observar que el máximo PCI obtenido es de 73,9 en la UM-14 que lo clasifica como una condición de MUY BUENO, asimismo el mínimo valor de PCI es de 31,7 en la UM-17 que está clasificado como una condición de MALO.

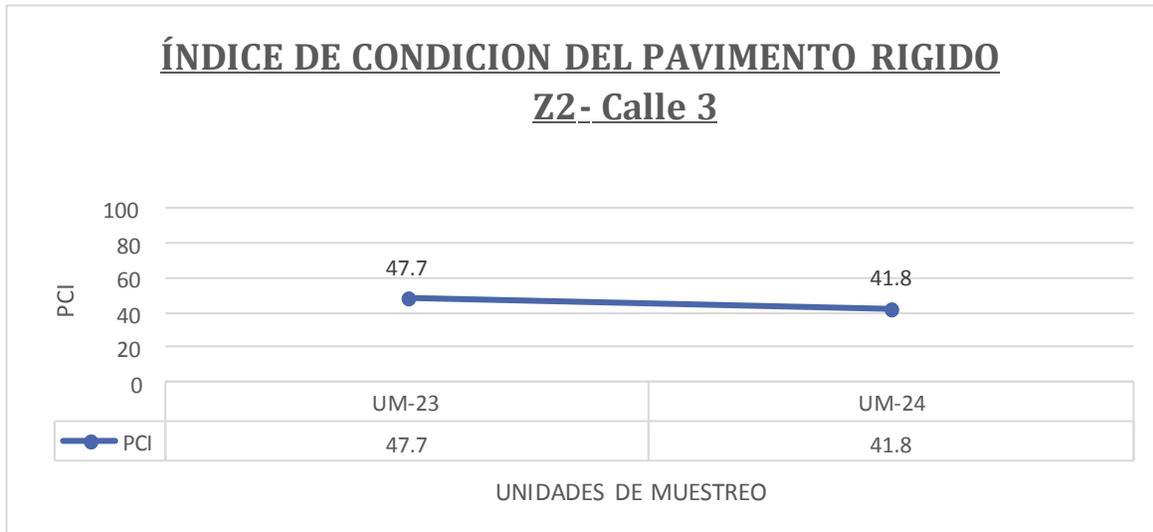
Por lo que se computa en la tabla 15., el Índice de la Condición del Pavimento Rígidos de la Zona Z1-02 es de **44,75**, según este índice se le otorga una clasificación de **REGULAR**.

Figura 11: Perfil de los PCI obtenidos por cada unidad de muestreo de la zona Z1-03.  
Fuente: Elaboración Propia.

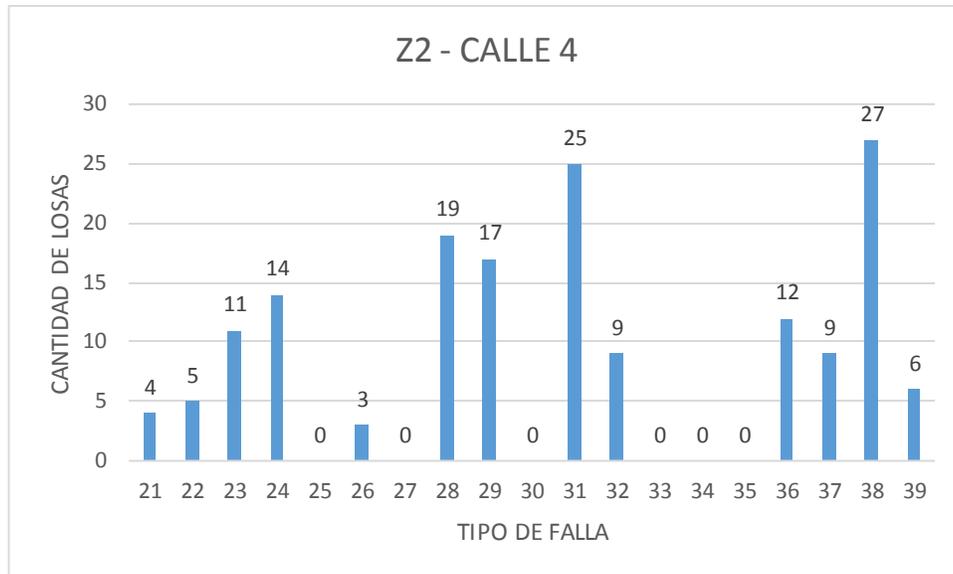
Los resultados que arroja la figura 13. nos muestra que la falla más frecuente es la Falla 31 Pulimiento de Agregados, la que está presente en 32 losas de las 22 Unidades de Muestreo evaluadas en esta Zona; seguidos de la Falla 23 Losa Dividida, que está presente en 20 losas, asimismo se muestra que no se registraron las fallas de tipo 21 Pandeo, 25 Escala, 26 Sello de Junta, 27 Desnivel Carril/Berma y 35 Cruce de Vía Férrea.

Figura 13: Resultados de la cantidad de losas que posee cada tipo de falla.  
Fuente: Elaboración Propia.

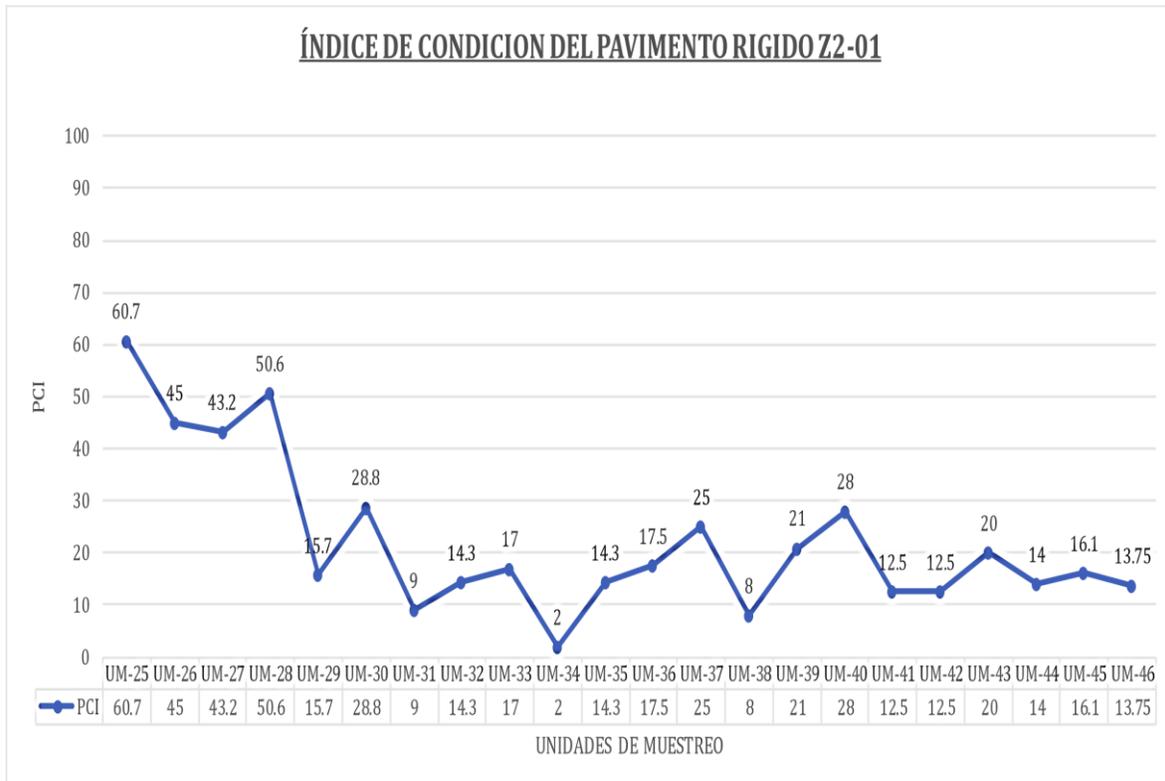
Por lo que se computa en la tabla 18, el Índice de la Condición del Pavimento Rígidos de la Zona Z2- Calle 4 es de 22,23, según este índice se le otorga una clasificación de MUY MALO.

Figura 15: Perfil de los PCI obtenidos por cada unidad de muestreo de la zona Z2-01  
Fuente: Elaboración Propia.
