Il disastro di Molare del 1935 in Valle Orba (AL): un Vajont dimenticato

VITTORIO BONARIA
Geologo libero professionista

GIOVANNI TOSATTI
Dipartimento di Scienze della Terra
Università di Modena e Reggio Emilia

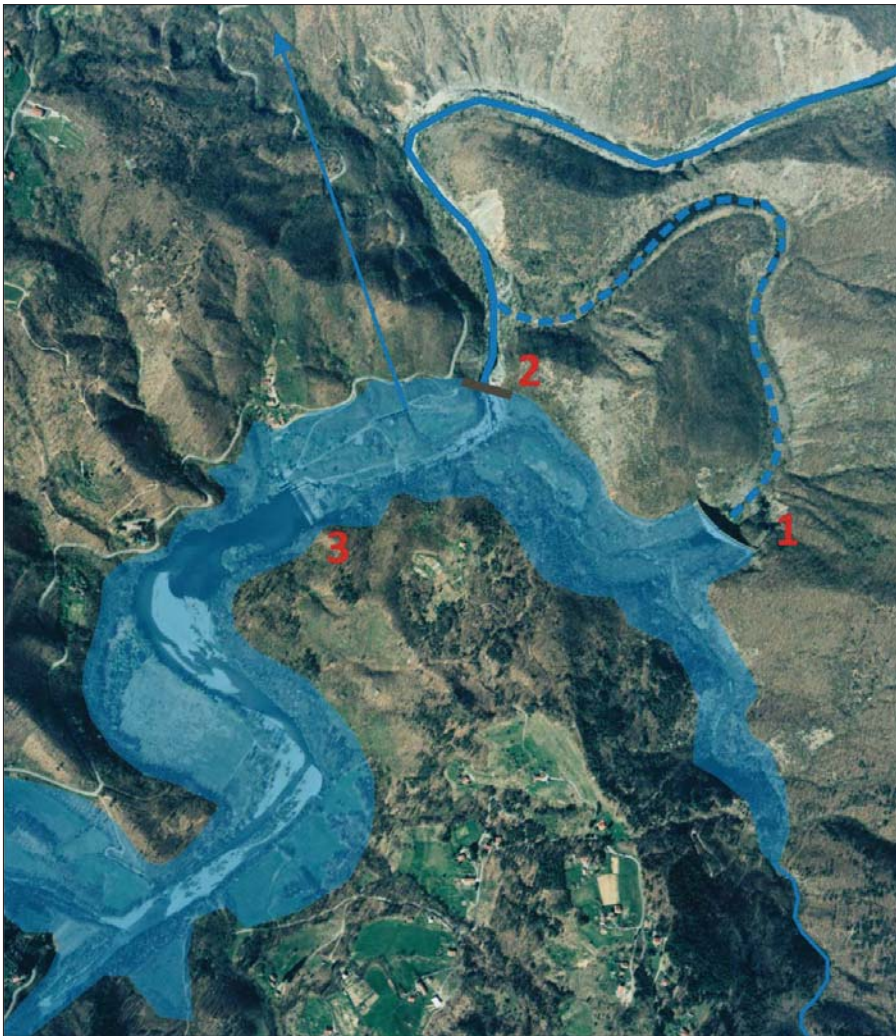
Figura 7 – Fotogramma aereo dell'area di Bric Zerbino (Regione Piemonte, 2000). Risultano visibili: 1) Diga Principale di Bric Zerbino; 2) Taglio in roccia del meandro presso la ex Sella Zerbino; 3) Traversa di Ortiglieto attualmente in uso. La freccia indica la posizione planimetrica della galleria di carico.
