Nivel de vulnerabilidad sísmica de las edificaciones del asentamiento humano El Bosque, Tumbes, metodología de Benedetti y Petrini, 2022

**TESIS PARA OBTENER EL TÍTULO PROFESIONAL DE:
INGENIERO CIVIL**

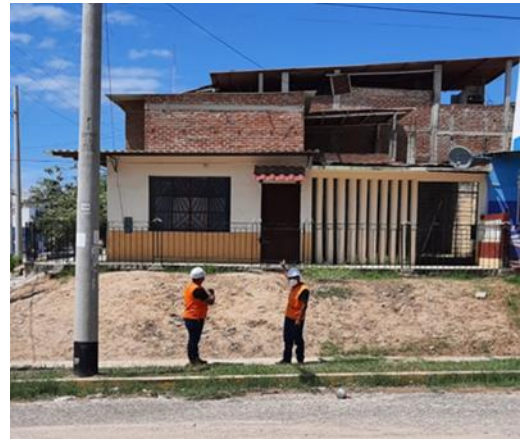
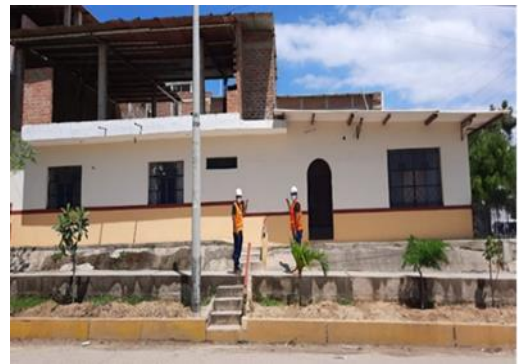
Ubicación: Mz: A - Lote 08
Medidas 8.8 m x 18.5 m

- 8 D La cubierta se observa plana, conservada y fija a la edificación, lo que se calificó con A
- 9 A No se observan elementos no estructurales sueltos, por lo que este parámetro se calificó con A

- 10 A La conservación de la edificación se calificó con B debido a fisuras observadas en la parte derecha de la edificación

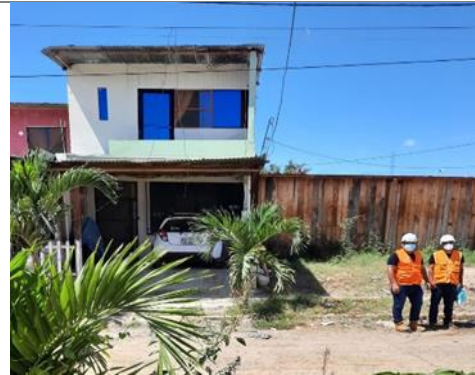
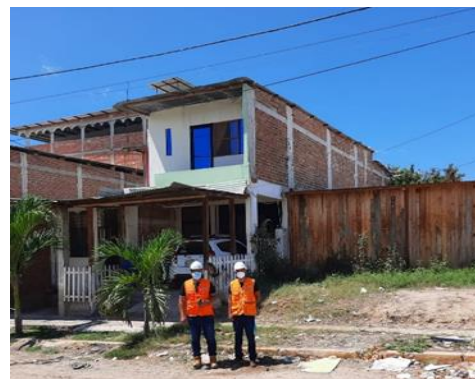
Ubicación: Mz B – Lote 04
Medidas: 4 m x 20 m

- 8 C El distanciamiento entre muros se observa en promedio de 3.3 m, por lo que si $S = 0.15$ m, luego $L/S = 3.3/0.15 = 22.22$, con lo que $P8 = C$
- 9 A La cubierta se observa ligera, plana, bien conservada y completa, por lo que se calificó con A

- 10 A No se observan elementos no estructurales sueltos o precariamente fijados al sistema resistente, por lo que se calificó con A este parámetro
- 11 A El estado de la edificación es bueno, no observándose fisuras o grietas. Tampoco se observaron fierros corroídos. Se calificó igualmente con A

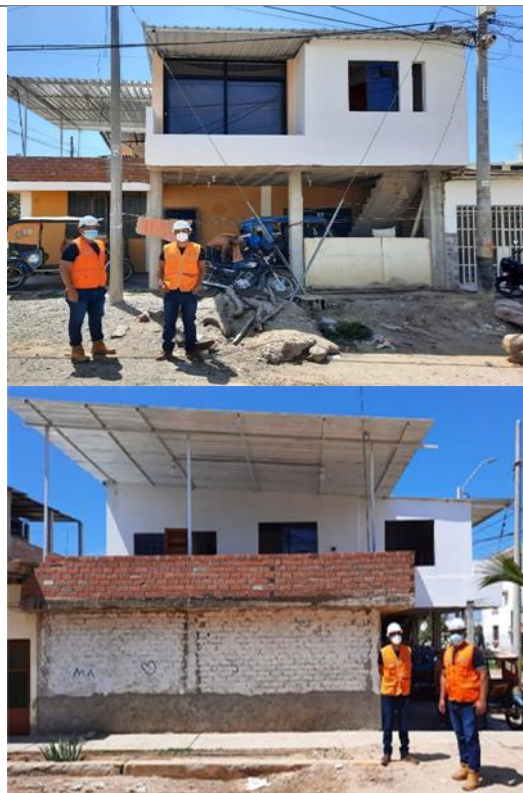
Ubicación: Mz D – Lote 04
Medidas: 4.75 m x 13 m

- 8 D El distanciamiento entre muros es 4 m y $S = 0.15$, con lo que $L/S = 4/0.15 = 26.67$, luego P8: D
- 9 A La cubierta se observa plana, ligera, completa y debidamente adherida al sistema resistente, calificándose este parámetro con A

- 10 A No se observan elementos no estructurales sueltos o protruyendo la estructura, calificándose en consecuencia con A
- 11 B La conservación de la edificación es regular, observándose algunas fisuras en muros, sin patologías visibles. Se calificó con B

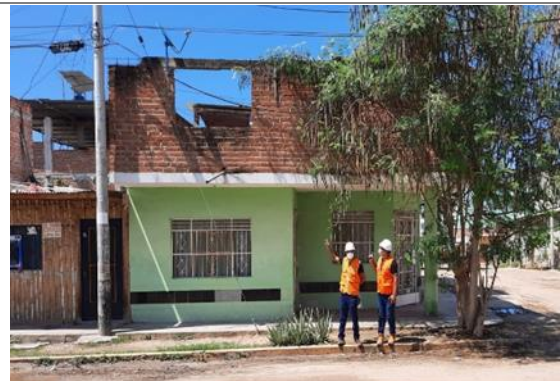
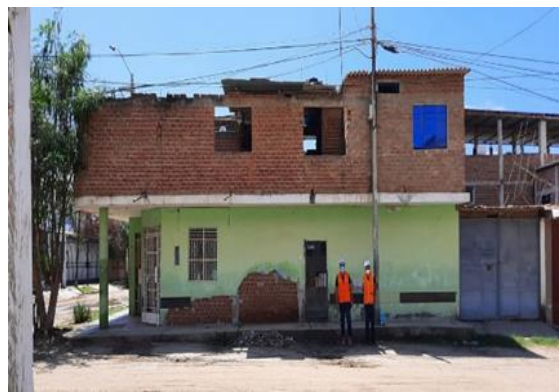
Ubicación: Mz G – Lote 02
Medidas: 8m x 20 m

- 8 C El distanciado entre muros transversales es $16/5 = 3.2m$ y $S = 0.15m$, luego $L/S = 21.3$ calificando el parámetro 8 con C
- 9 D La cubierta se observa deteriorada, incompleta y precariamente fijada al sistema resistente, calificando con D el parámetro

- 10 D Se observan numerosos elementos sueltos en el segundo piso, por lo que este parámetro se calificó con D
- 11 D El cuidado de la edificación es inadecuado, observándose patologías por eflorescencia y señales de corrosión por levantamiento del concreto en columna. Se calificó con D

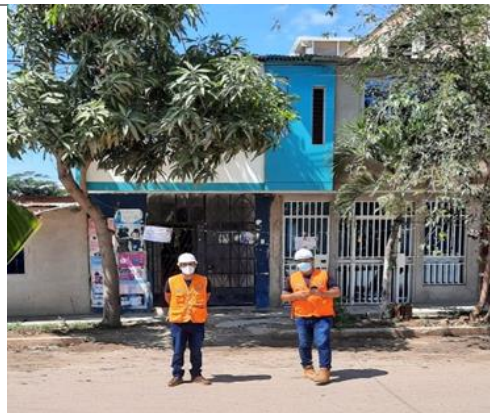
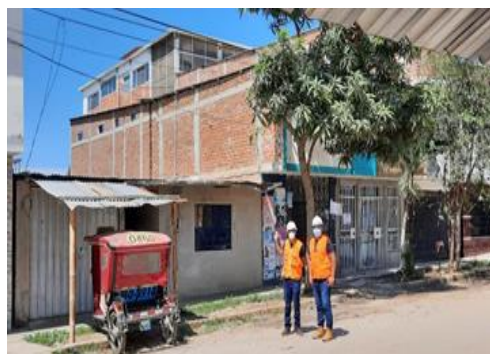
Ubicación: Mz F – Lote 05
Medidas: 8m x 20m

- 8 C El cociente $L/S = (20/7)/0.15 = 19$, valor al que le corresponde una calificación de C de acuerdo al baremo de Benedetti y Petrini
- 9 A La cubierta se observa plana, completa y bien fija al sistema resistente de la edificación. Se calificó con A

- 10 A No se observan elementos no estructurales sueltos, desprendidos o precariamente unidos a la edificación. Se calificó con A
- 11 D La edificación, a excepción de la patología por corrosión del acero con desprendimiento del concreto, se observa en buen estado. Se calificó sin embargo con D por la patología visible

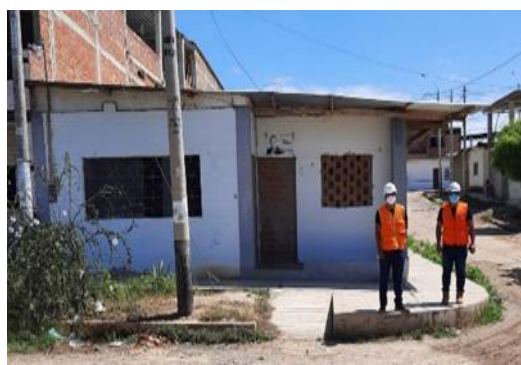
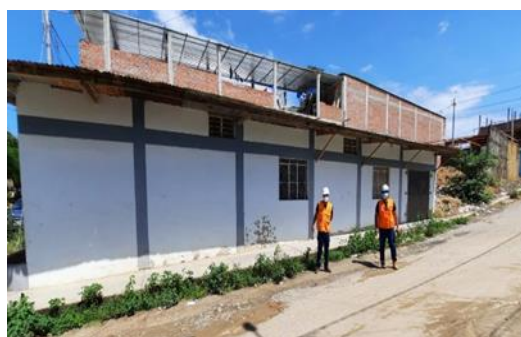
Ubicación: Mz F – Lote 09
Medidas: 8m x 20m

- 8 C Al evaluar $L/S = (20/6)/0.15 = 22.22$ lo cual califica en C según la ficha de observación
- 9 A La cubierta se encuentra bien adherida al sistema resistente, es plana, está completa y bien conservada. Se calificó con A

- 10 A No se observan elementos no estructurales en la edificación. Se calificó con A
- 11 B La edificación está razonablemente bien cuidada, observándose humedad en una zona de la pared lateral, probablemente por corresponder a un baño. Se calificó con B

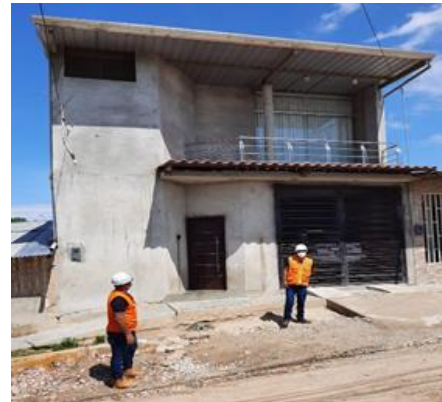
Ubicación: Mz E–Lote 12
Medidas: 8mx 20m

- 11 A Aparte de falta de pintado de la edificación, esta se observa bien cuidada, sin fisuras ni patologías visibles por lo que el parámetro se calificó con A

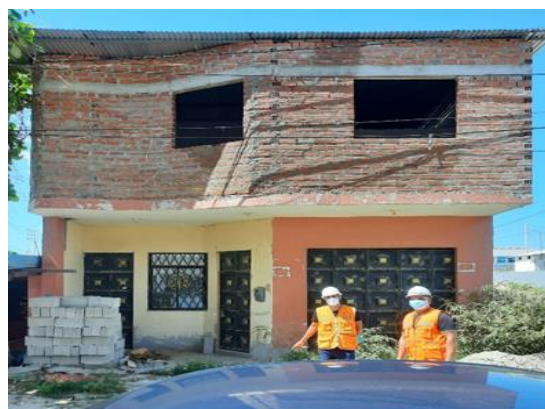
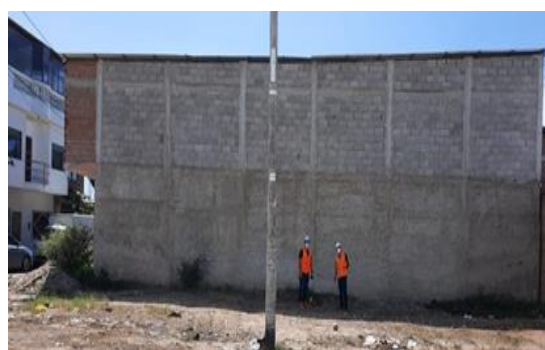
Ubicación: Mz L – Lote 04
Medidas: 6 m x 20 m

- 10 A No hay elementos no estructurales sueltos o mal adheridos o fijados a la estructura/muros. Se califica con A el parámetro
- 11 B La edificación se encuentra en buen estado de conservación, no hay patologías visibles aunque la humedad de la parte baja de la fachada sugiere humedad en el suelo, aunque no pasa lo mismo con la pared lateral que se observa seca. Se calificó con B

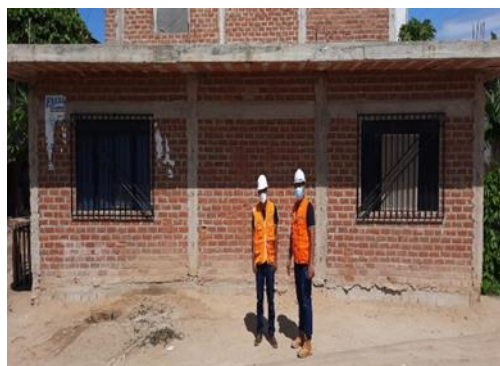
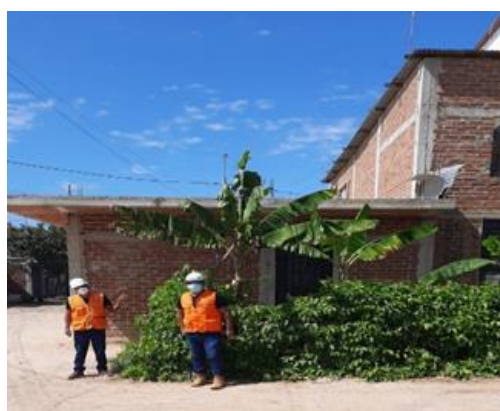
Ubicación: Ca. López Albújar -04
Medidas: 7 m x 7.5 m

- 10 A No se observan elementos no estructurales en la edificación, por ello, la calificación es A
- 11 A Aparte de la falta de enlucido de las paredes, la edificación se encuentra en buen estado, sin fisuras visibles ni patologías observables. Se calificó con A

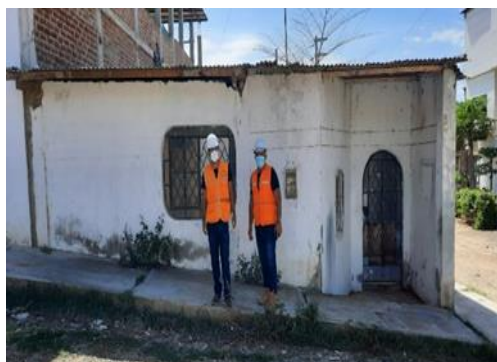
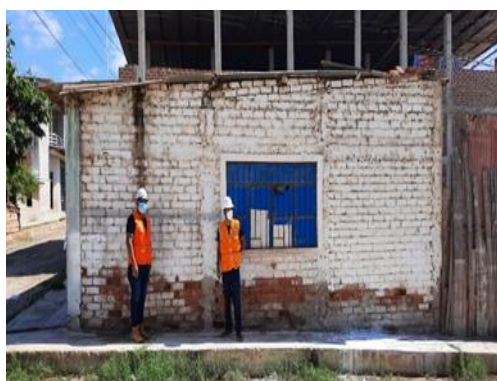
Ubicación: Mz LL – Lote 01
Medidas: 8 m x 8 m

- 9 C Se observa patología por eflorescencia – humedad en la parte de la pared lateral. Se calificó con C

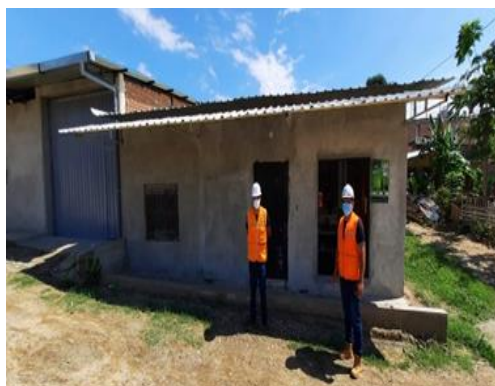
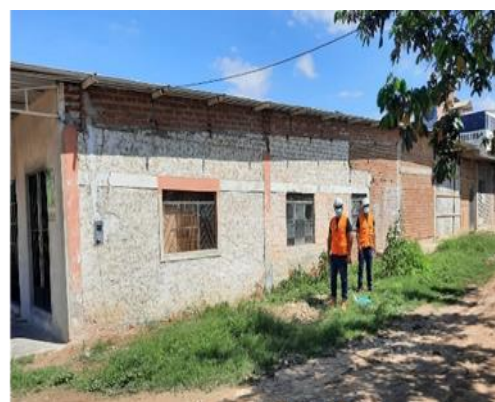
Ubicación: Av. Tumbes Norte – 07
Medidas: 5 m x 20m

- 11 B El cuidado de la edificación se observa regular sin patologías visibles, aunque algunas fisuras ligeras. Se calificó con B

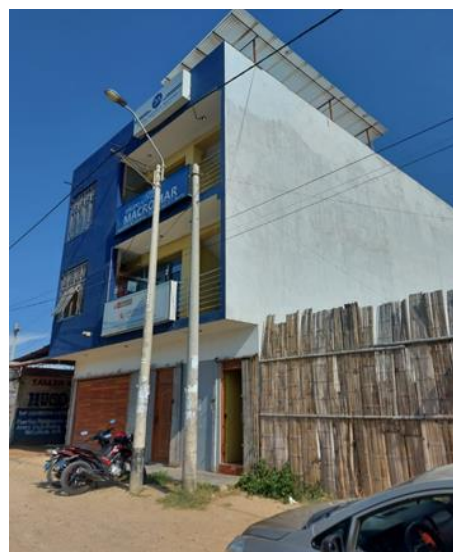
Ubicación: Mz A – Lote 14
Medidas: 9.40 x 20

- 11 A La edificación se encuentra bien mantenida, no observándose patologías y/o fisuras visibles. Se califico con A

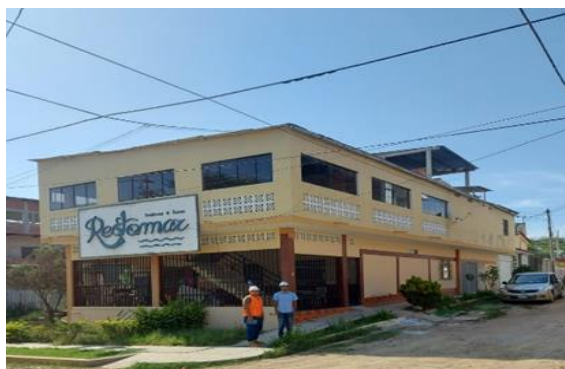
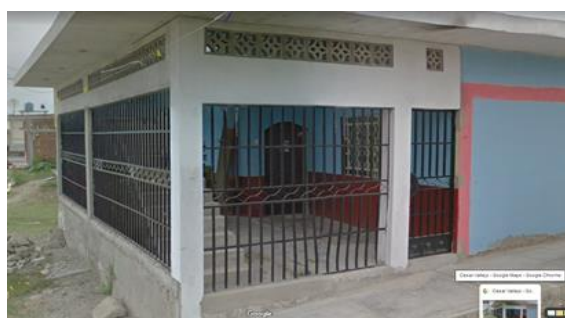
Ubicación: Mz A – Lote 03
Medidas: 9.40m x 18m

- 11 A La edificación se encuentra bien conservada sin fisuras visibles ni patologías. Se calificó con A
