**UNIVERSIDADE FEDERAL DO RIO GRANDE DO SUL
ESCOLA DE ENGENHARIA
PROGRAMA DE PÓS-GRADUAÇÃO EM ENGENHARIA CIVIL – CONSTRUÇÃO E
INFRAESTRUTURA - PPGCI**

**POTENCIAL DE USO DE *DRONES* EM INSPEÇÕES DE BARRAGENS:
Estudo de caso da Barragem dos Rios Vacacaí e Vacacaí-Mirim e Barragem
Rodolfo da Costa e Silva**

Dissertação apresentada como requisito parcial para obtenção do título de Mestre em Engenharia Civil, pelo Programa de Pós-Graduação em Engenharia Civil – Construção e Infraestrutura da Universidade Federal do Rio Grande do Sul.

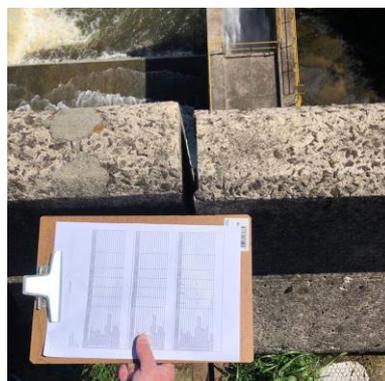
Figura 49 – Desalinhamento percebido nos guarda-corpos da Barragem Rodolfo da Costa e Silva

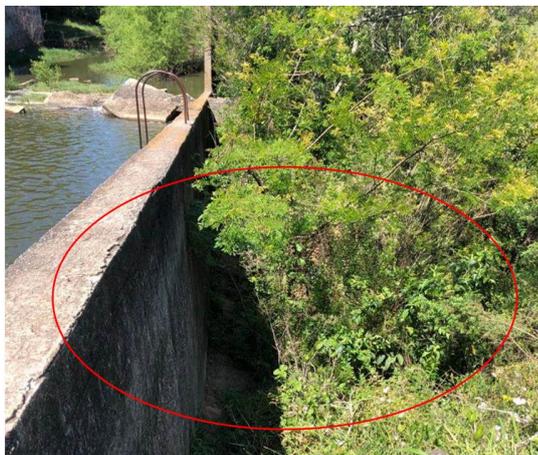
Figura 50 – Erosão no muro lateral direito do vertedouro da Barragem do DNOS

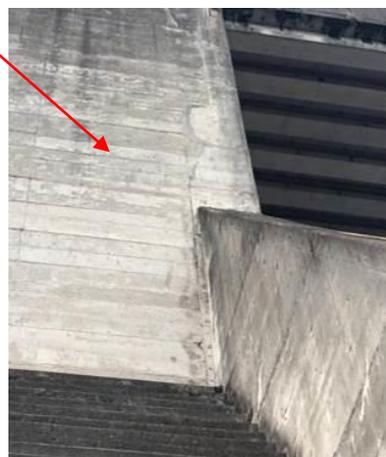
Figura 57 – Possível fissura no parâmetro de jusante do lado direito ao vertedouro

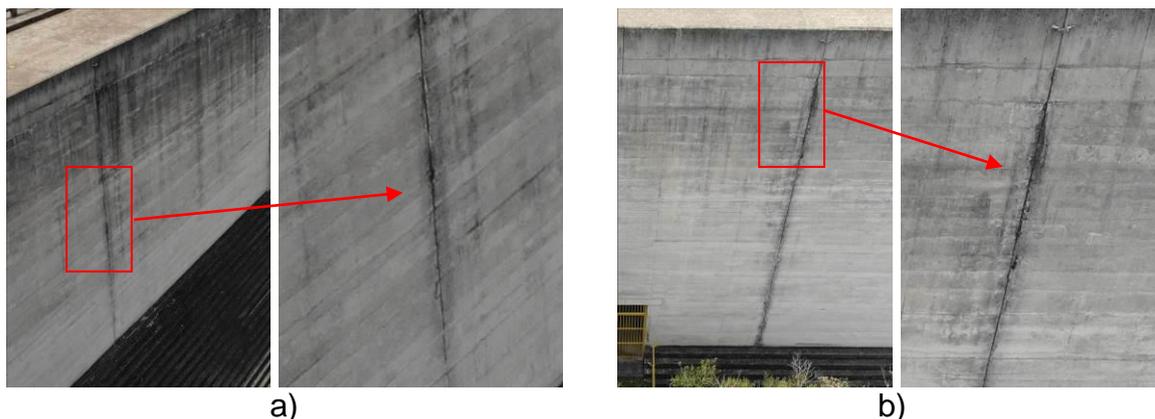
Figura 59 – Danos constatados nas juntas de dilatação do parâmetro de jusante

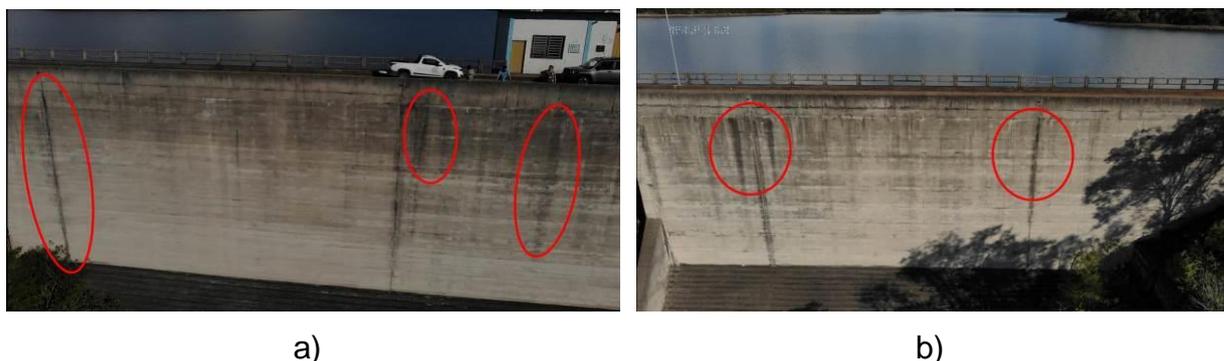
Figura 60 – Exemplos de manchas de umidade e criações bióticas nos parâmetros de jusante da Barragem Rodolfo da Costa e Silva

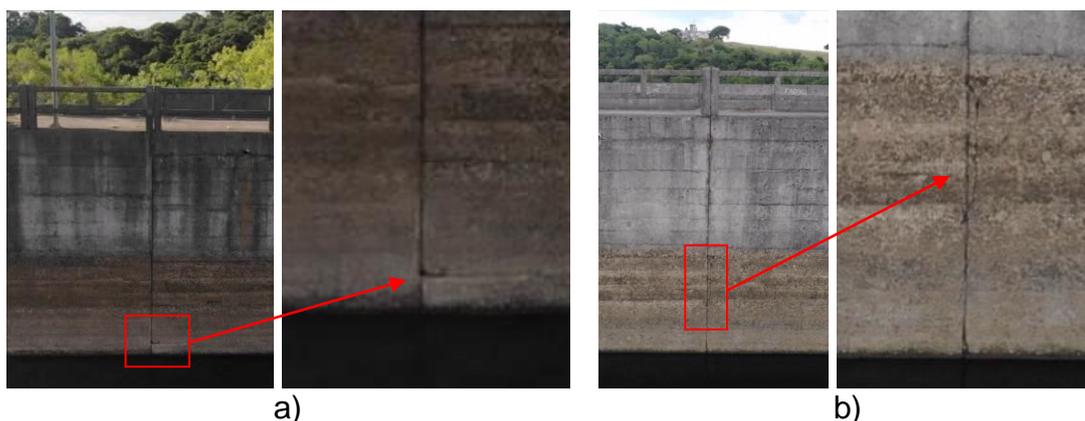
Figura 61 – Trincas/rachaduras encontradas no parâmetro de jusante

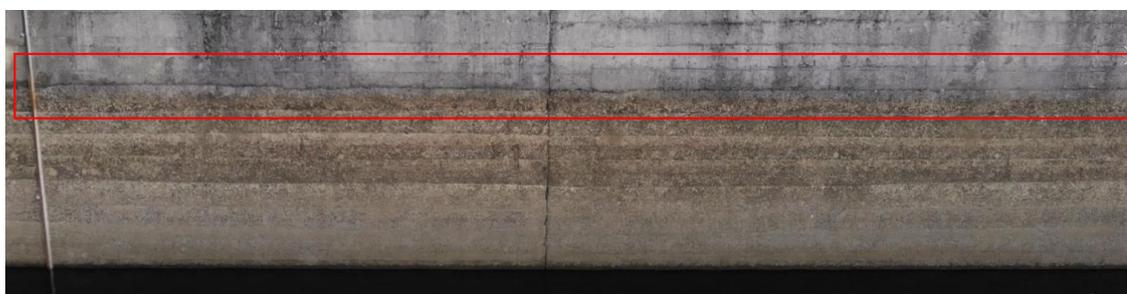
Figura 62 – Fissura longitudinal identificada nos parâmetros de montante

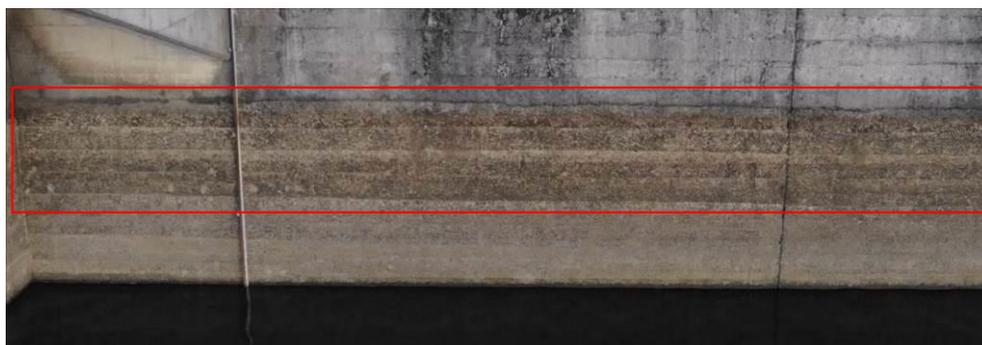
Figura 63 – Aspecto geral do parâmetro de montante, no qual é possível verificar erosões superficiais do concreto

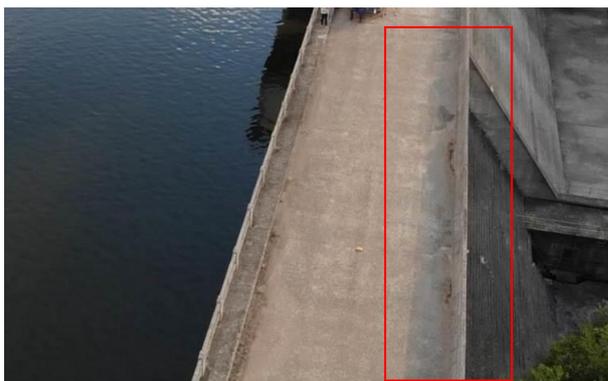
Figura 68 – “Deterioração” no pavimento indicada por 92 % inspetores

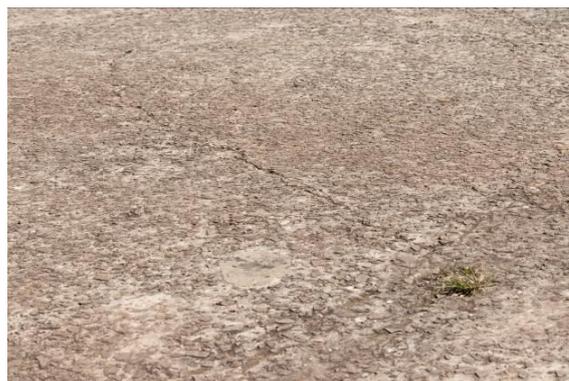
Figura 69 – Fissura de origem térmica no pavimento de concreto sobre a crista

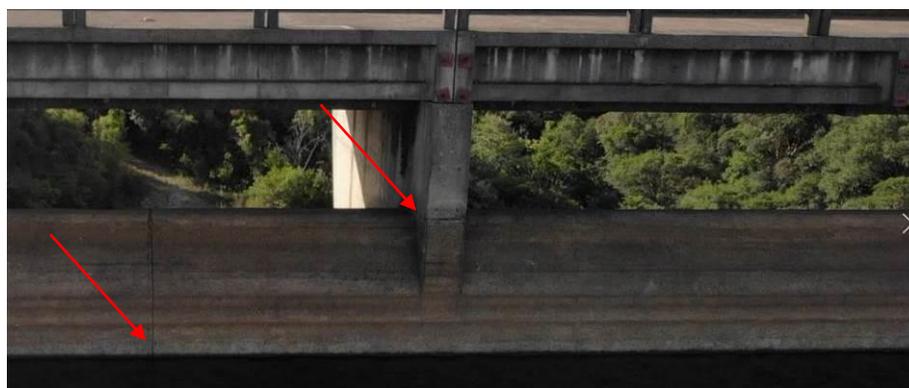
Figura 70 – Trincas ou rachaduras que podem ser identificadas na soleira

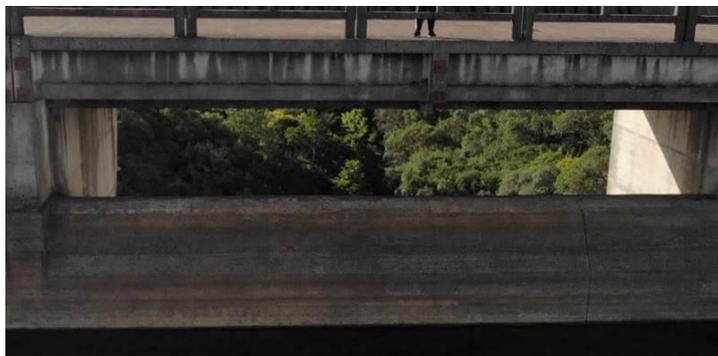
Figura 71 – Indícios de erosão superficial do concreto da soleira do vertedouro

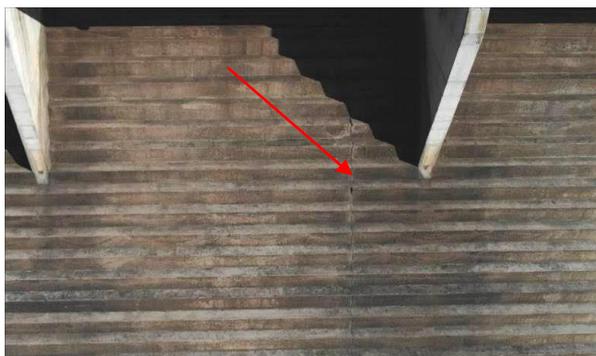
Figura 73 – Junta de dilatação do vertedouro que apresenta uma pequena fratura no concreto

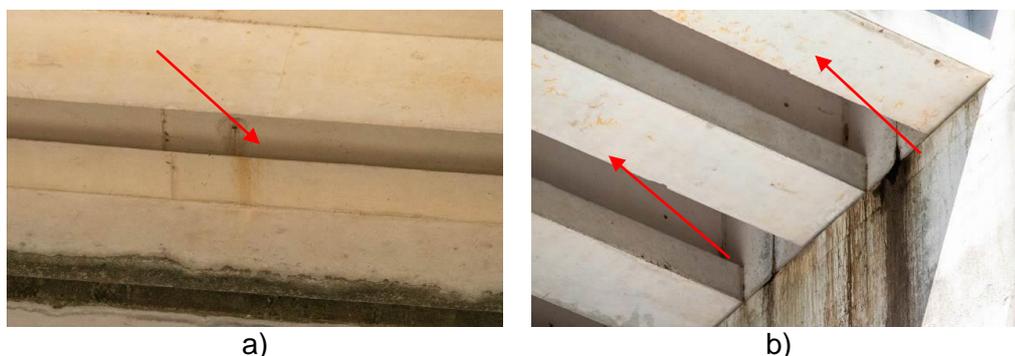
Figura 78 – Possíveis indícios de corrosão nas vigas da ponte sobre o vertedouro na Barragem Rodolfo da Costa e Silva

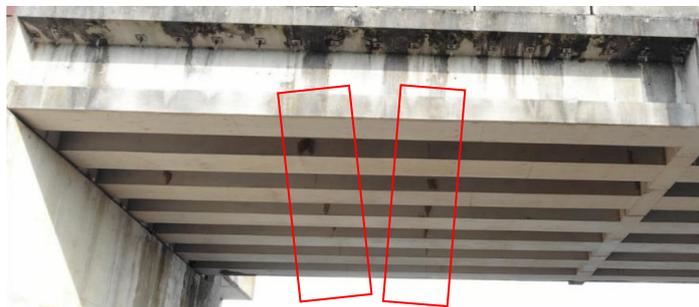
Figura 79 – Fissuras transversais observadas em longarinas da ponte

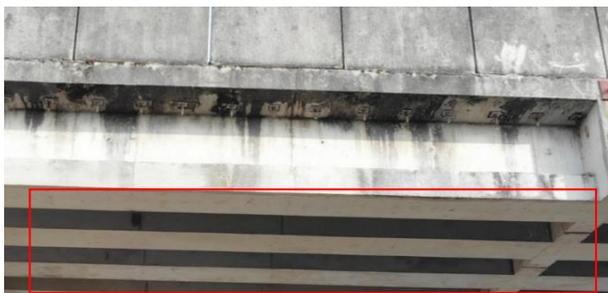
Figura 80 – Exemplo de fissuras longitudinais observadas em longarinas da ponte

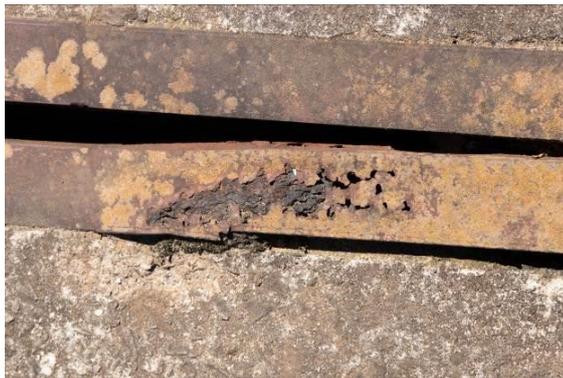
Figura 84 – Juntas no pavimento da ponte, no qual há perfis metálicos oxidados

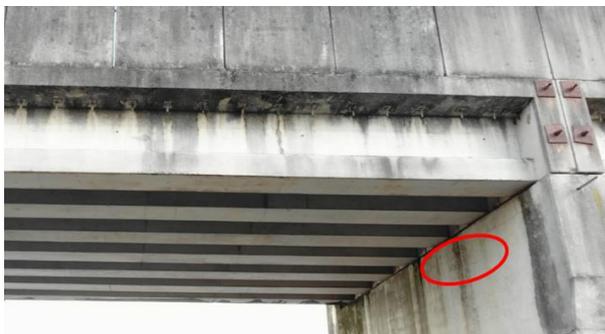
Figura 85 – Indicação de possível fissura em pilar da ponte sobre o vertedouro da Barragem Rodolfo da Costa e Silva

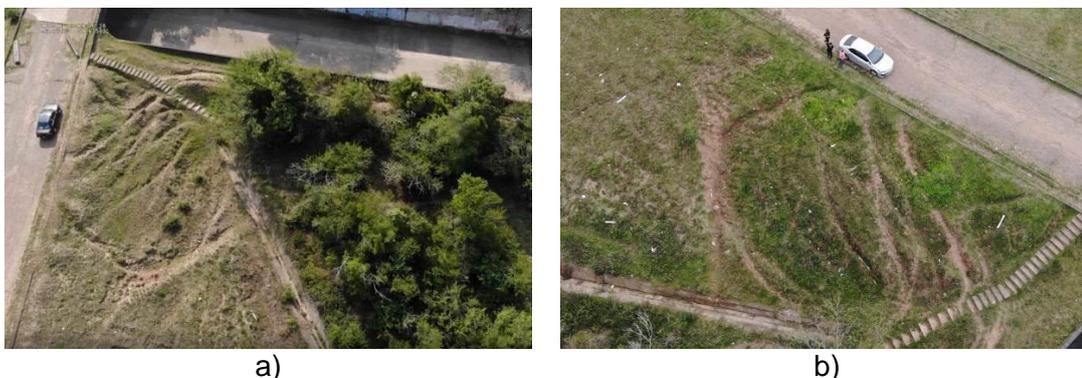
Figura 92 – Erosão no talude de jusante próximo à ombreira esquerda. Em a), imagem extraída dos vídeos disponibilizados aos inspetores e em b), imagem obtida com *drone* em inspeção realizada *in loco* no dia 02/09/2021

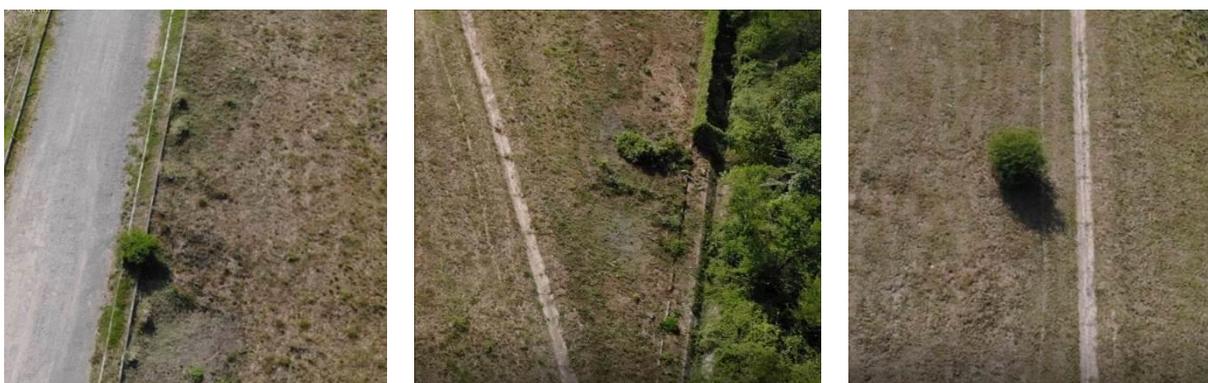
Figura 98 – Exemplos de arbustos no parâmetro de jusante

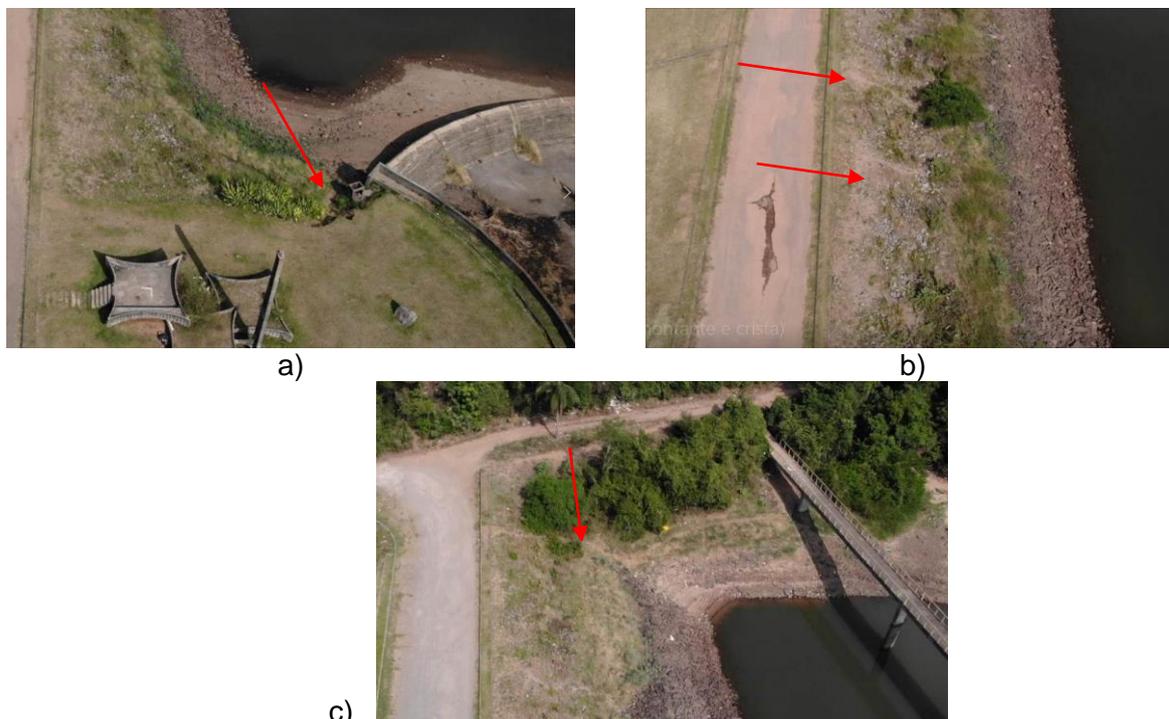
Figura 102 – Situações em que podem ser verificadas erosões no talude de montante

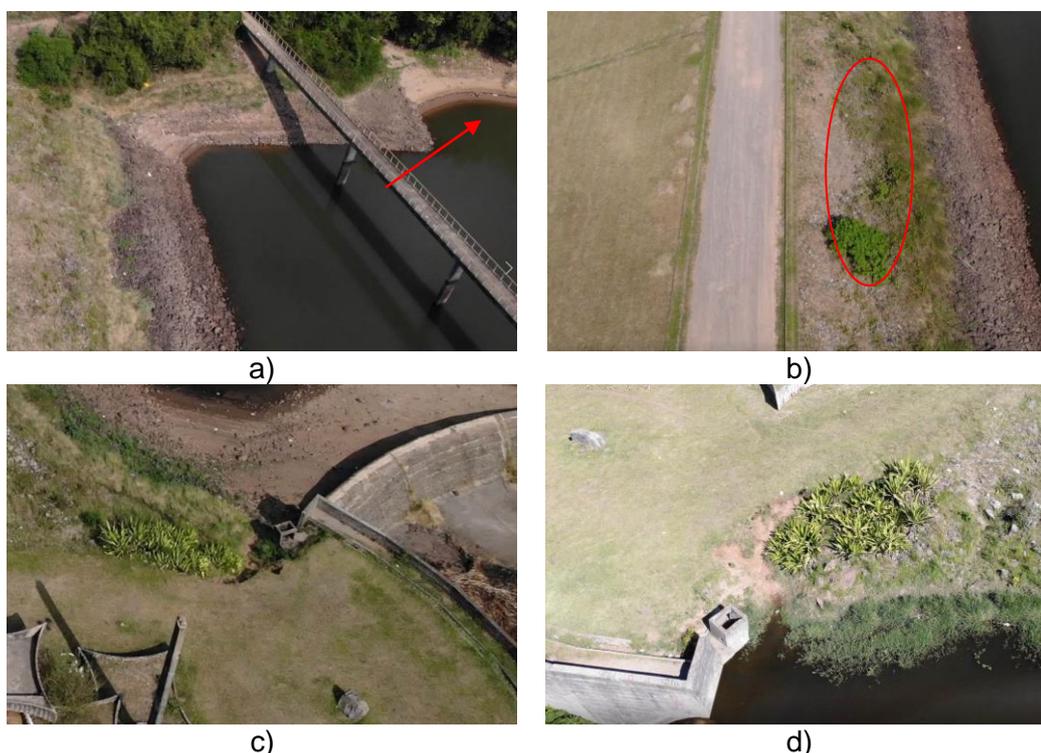
Figura 103 – Situações apontadas pelos inspetores como deslizamentos ou escorregamentos no talude de montante. Em a), no reservatório, próximo à ombreira direita, em b) no meio do talude e em c) e d), na ombreira esquerda
