IL CONTRIBUTO DELLA GEOLOGIA E DELLA GEOTECNICA NEL RIPRISTINO DEI TERRAZZAMENTI DELL'AREA AMALFITANA

Topic ASSETTO GEOLOGICO ED IDROGEOLOGICO, STABILITÀ DEI VERSANTI TERRAZZATI E SENTIERISTICA— RESEARCH REPORT

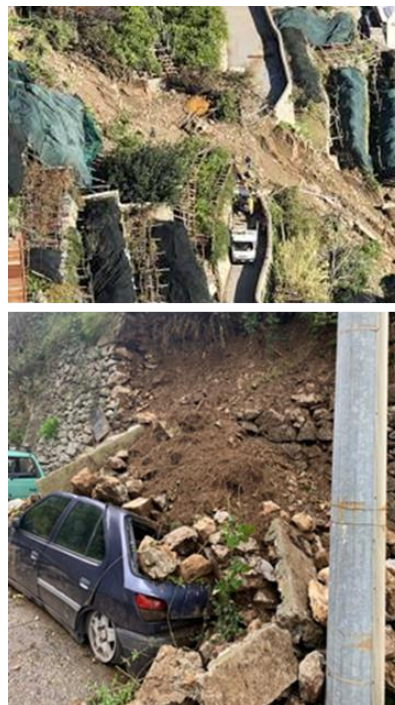
21/12/2019, si verificarono numerosi crolli di macere che coinvolsero strade ed abitazioni (Fig. 5).

Figura 5 – Crolli di muri a secco a seguito delle piogge intense del 20 e 21/12/2019.

In generale, la casistica dei crolli censiti nell'area di Amalfi-Ravello e le osservazioni post-evento hanno permesso di identificare alcune possibili cause d'innescò e meccanismi di rottura. Tra le cause, è possibile annoverare:

- accumulo di acqua nell'intercapedine esistente tra il muro e il terreno in corrispondenza di eventi di pioggia particolarmente intensi, dovuto al progressivo intasamento nel tempo del sistema di drenaggio. Tale condizione produce una spinta idrostatica aggiuntiva a tergo del muro stesso;
- vetustà ed usura dei detriti calcarei costituenti le macere combinati con una mancata manutenzione ed eventuali effetti aggiuntivi dovuti alla compenetrazione delle radici delle piante. Queste condizioni possono comportare una degradazione delle proprietà meccaniche del detrito.

- rottura locale della macera, crollo del detrito calcareo e del materiale di riempimento;
- rottura generalizzata dell'insieme macera-terrazzamento, coinvolti dallo scorrimento di cumuli detritici a seguito dell'innescò di frane per scorrimento rotazionale/scivolamento o di rottura locale delle macere a monte;
- collasso per sovraccarico istantaneo, dovuto a caduta di massi a seguito di frane da crollo.

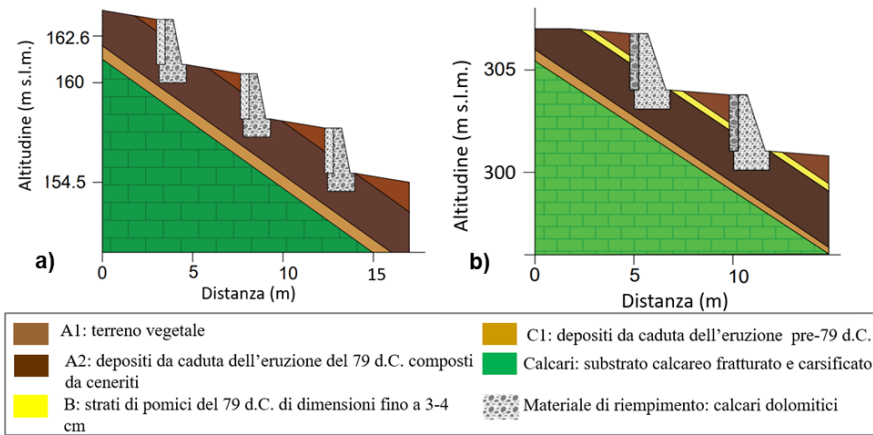
Figura 6 – Sezioni analizzate. a) Vettica di Amalfi; b) Ravello.

Le due sezioni analizzate sono caratterizzate da una stratigrafia simile, ad eccezione della presenza di uno strato di pomici (B), rinvenuto solo a Ravello. In sintesi, la stratigrafia locale è così costituita (dall'alto): livello (A1) terreno vegetale interessato da processi biochimici a seguito dell'azione di microrganismi del suolo (spessore circa 20-30 cm); livello (A2) cineriti sabbiose con pomici dell'eruzione del 79 d.C. (spessore circa 40-100 cm); livello (B) pomici grossolane non degradate in matrice piroclastica sabbiosa, con spessore variabile; livello (C1) cineriti granulometricamente costituite da sabbie limose giallastre (spessore circa 40-80 cm), suddivisibile in due sottolivelli solo sulla base del colore da scuro a giallo (C1a e C1b, rispettivamente); livello (S) pezzame calcareo. I terreni descritti si trovano generalmente in

Per entrambi i siti sono note la successione stratigrafica, la pendenza dei versanti e le dimensioni tipiche dei muri (Fig. 6). La caratterizzazione geotecnica dei terreni presenti in sito è disponibile grazie ad un elevato numero di indagini di laboratorio condotte su campioni prelevati nell'area oggetto di studio [4].

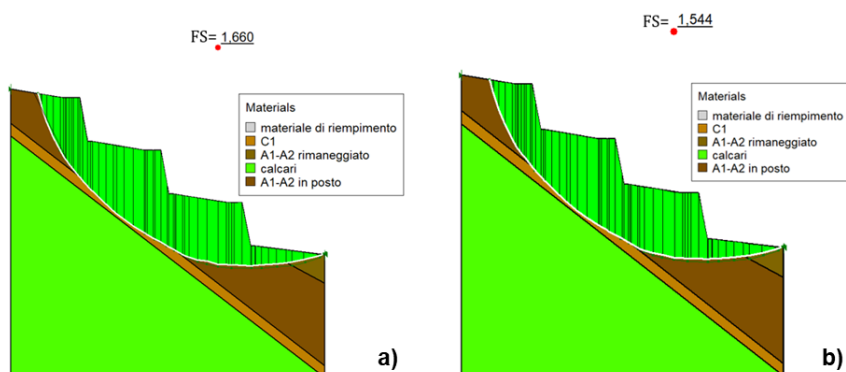
compatibile con un fenomeno di rottura generale, che coinvolge sia il pendio che i muri. In entrambe le condizioni, statiche e perfino dinamiche, il coefficiente di sicurezza, FS, risulta ben maggiore dell'unità, in particolare per Vettica FS è pari a 1.660 in condizioni statiche e 1.544 in condizioni sismiche (Fig. 7). In tabella 4 sono riportati i FS determinati per la superficie di scorrimento globale visibile in Fig. 7, in condizioni statiche e sismiche per entrambi i siti.

Figura 7 – Risultati delle verifiche di stabilità per il sito di Vettica, eseguite con l’approccio di Morgenstern-Price, in assenza di falda. a) condizioni statiche; b) condizioni dinamiche.

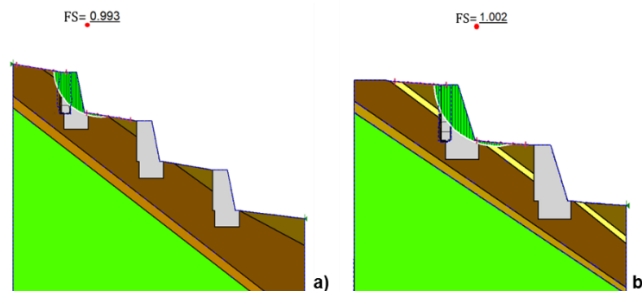
intensi, capace a sua volta di instaurare una spinta aggiuntiva che causa la rottura dello stesso. Quest’ipotesi è avvalorata da rilievi in sito condotti dopo l’evento pluviometrico del dicembre 2019 a Ravello, a seguito del quale si è potuto accertare, in taluni casi, la quasi totale occlusione dei vuoti presenti nei paramenti murari e quindi la perdita della loro capacità drenante. In accordo con queste evidenze, le verifiche di stabilità locale, condotte ipotizzando la presenza di accumulo d’acqua temporaneo a tergo del muro capace di esercitare una spinta idrostatica sul muro stesso e fissando una superficie di scorrimento che s’immerge ed emerge rispettivamente a monte e a valle del singolo muro, hanno restituito valori di FS prossimi alle condizioni di equilibrio limite (FS variabile tra 0,993 e 1,002) (Fig. 8).

Figura 8 – Verifiche di stabilità locale, eseguite con l’approccio di Morgenstern-Price, ipotizzando la presenza di accumulo d’acqua a tergo del muro. a) sito di Vettica; b) sito di Ravello.

Dalla figura 8 è evidente che uno dei possibili fenomeni di rottura è il tranciamento del paramento. Tuttavia sono stati indagati anche altri meccanismi di rottura del

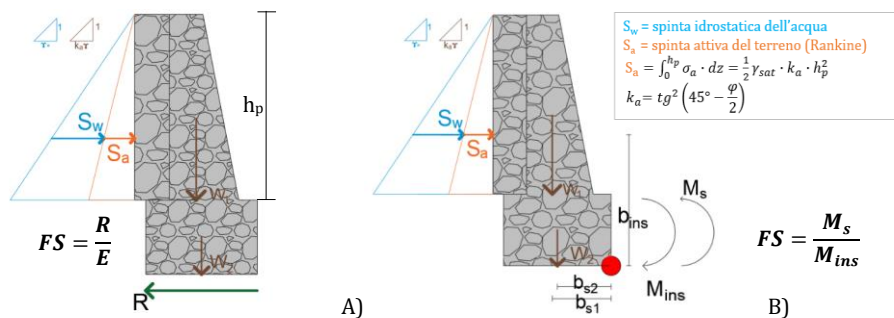
Figura 9 – Forze agenti sul muro: A) Verifica a scivolamento; B) Verifica a ribaltamento.

La spinta attiva è stata determinata utilizzando la teoria di Rankine [9]. Le forze agenti sul muro in entrambe le condizioni di scivolamento e ribaltamento sono schematizzate in Figura 9.

I risultati ottenuti per entrambi i casi di studio (Tab. 5), indicano che la verifica a scivolamento è soddisfatta, al contrario la verifica a ribaltamento non restituisce mai

valori di FS maggiori dell'unità. Pertanto, questi risultati indicano che possono verificarsi fenomeni di rottura locale della macera, in particolare il tranciamento del paramento o il ribaltamento del muro in occasione di fenomeni di pioggia intensi, fenomeni a loro volta capaci di innescare colate di fango su ampie porzioni di versante.

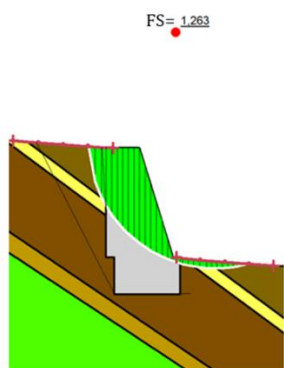
Figura 10 – Risultati delle verifiche di stabilità per il sito di Ravello in presenza di opere di canalizzazione delle acque superficiali.

difficilmente raggiungibili), è evidente che l'intervento più agevole da proporsi è quello di realizzare canalette superficiali per smaltire l'accumulo di acqua a tergo del muro e per ristabilire una corretta regimazione. Applicando questo tipo di intervento ai casi di studio descritti, l'insieme muro-terrazzamento drenato risulta essere stabile con valori di FS sempre maggiori di 1,00 (Fig. 10). In tali condizioni anche le verifiche allo scivolamento-ribaltamento del manufatto risultano verificate come è evidente in Tabella 5 dal valore di FS in assenza di spinta idrostatica.

Le canalette, realizzate anche mediante opere di ingegneria naturalistica, devono garantire che gli scarichi delle canalizzazioni confluiscano nel più vicino fosso o impluvio evitando, nel contempo, l'innesco di processi erosivi in corrispondenza dei punti di scarico. Il sistema di canalette, inoltre, deve essere dimensionato in maniera tale da consentirne l'efficienza anche durante i massimi di pioggia preventivabili. Occorre verificare periodicamente la corretta efficienza delle opere (problemi di intasamento, rotture, ecc.) e provvedere alla manutenzione dello scolo e delle trincee o dei fossati nei quali sbocca la rete. Il corretto funzionamento della rete di drenaggio andrà effettuato tramite il controllo periodico delle portate, tenendo conto dell'entità delle precipitazioni.
