## ORMAN YOLLARINDA DRENAJ TESİSLERİNİN KONUMLANDIRILMASI İÇİN GEREKLİ ESASLARIN BELİRLENMESİ (BELGRAD ORMANI ÖRNEĞİ)

Tolga ÖZTÜRK<sup>1</sup>

### DETERMINATION OF NECESSARY BASIS FOR POSITIONING OF DRAINAGE STRUCTURES IN FOREST ROADS (SAMPLE OF BELGRAD FOREST)

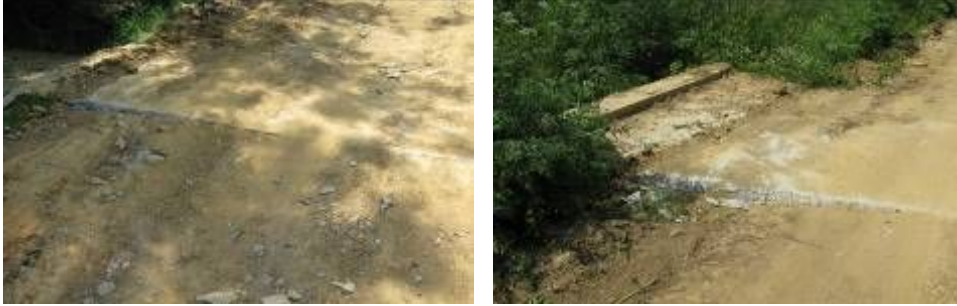
Bentler Orman İşletme Şefliği içerisinde yer alan 25 ve 26 kod nolu orman yollarına Mayıs 2009 tarihinde tekrar gidilerek sanat yapılarının bir kış sezonu geçtikten sonraki son durumları incelenmiştir. Yapılan bu inceleme sonucunda; yollar üzerinde bulunan tüm menfezlerin başduvarlarında herhangi bir kırılma, bozulma, çatlama veya kopma görülmemiştir. Bu yollar üzerinde Nisan 2009'da bir greyder vasıtasıyla bakım çalışmaları yapılmıştır. Yolun hendekleri ve platformu temizlenmiştir. Menfezlerin bazılarında bu bakım çalışması esnasında bazı küçük hasarlar tespit edilmiştir. Özellikle, 1, 5 ve 7 numaralı menfezlerin üst kısımlarındaki beton bölümlerde operatör hatalarından kaynaklanan kırılmalar ve çatlamlar görülmüştür (Şekil 3).

Şekil 3: Sanat yapılarının üst kesimlerinde meydana gelen deformasyonlar

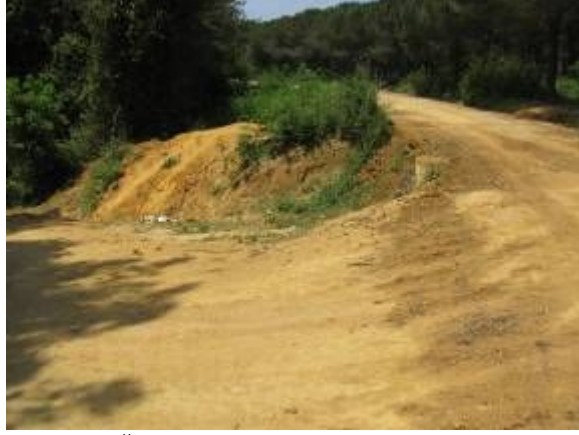
Yedi adet menfez içerisinde sorunsuz olarak çalışan ve herhangi bir hasar görülmeyen menfez iki numaralı menfezdır. Özellikle üç ve dört numaralı menfezlerin yeri tamamen hatalıdır. Üç numaralı menfezin çıkış noktası diğer bir bağlantı yolunun kenar hendeği kısmına verilmiştir. Bu menfezin içerisinden kış boyu gelen yüksek miktardaki su, menfezin alt kısmında bulunan yolda erozyona neden olmaktadır (Şekil 4).

Şekil 4: Üç numaralı menfezin durumu

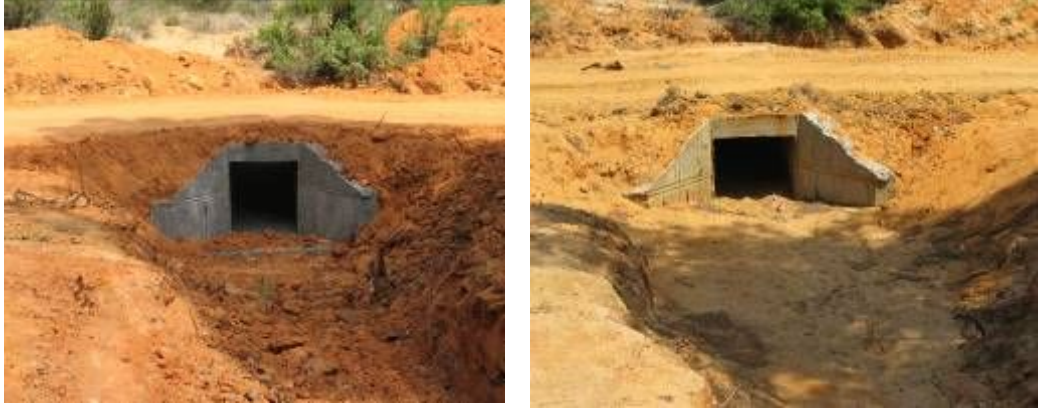
Dört numaralı menfezin çıkış ve giriş kotları yol kotundan aşağıda olup, hemen hemen birbirine çok yakındır. Ayrıca menfezin çıkış noktası bir yangın yolunun bitiş noktası olup, yangın yolundan eğimle gelen tüm sediment ve yağış suları menfezin çıkış olarak yapılan kısmına dolmaktadır. Bu menfezin giriş bölümü ise yol kenar hendeklerinden gelen su ile dolduğundan menfezi giriş ve çıkış olarak adlandırılacak herhangi bir isimlendirmesi bile yapılamamaktadır. Her iki noktada, yapım tarihinden bir yıl geçmiş olmasına rağmen sediment ile dolmuştur (Şekil 5).

Şekil 5: Dört numaralı menfezin Ağustos 2008 ve Mayıs 2009 görüntüleri

- Menfez yerlerinin seçiminde arazi ve yol kotları mutlaka göz önünde bulundurulmalıdır. Giriş kotu çıkış kotundan yüksek veya aynı olduğunda menfez içerisinde sediment ve su birikmelerine neden olmaktadır.

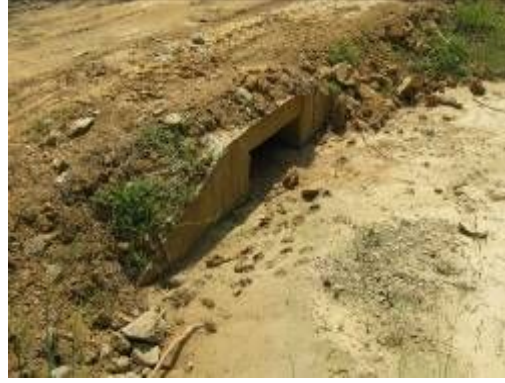
Beş ve altı numaralı menfezler yola dik olarak, akışın rahatça sağlanamayacağı şekilde inşa edilmiştir. Bu nedenle kenar hendeğinden gelen tüm sediment ve yağış suları menfezlerin giriş ve çıkışında birikerek menfezleri doldurduğu gözlenmiştir. Eğer bu menfezler yol ile 30°-45° açı yapacak şekilde inşa edilseydi, sediment akışı menfezler içerisinden gerçekleşecek ve böylece menfezlerin giriş kısmı dolmamış olacaktı (Şekil 6-7).

Şekil 6: Beş numaralı menfezin giriş kısmının durumu

- Drenaj tesisleri yol güzergâhına mutlaka 30° - 45° açıyla yapılmalıdır. Yola dik olarak yerleştirilmemelidir.
- Menfezlerin giriş kısımlarında en az 90 - 100 cm'lik sahanlıklar hazırlanmalıdır. Böylece kenar hendeklerinden gelen su içerisindeki sediment bu kısımlarda birikerek periyodik bakımlar esnasında daha rahat temizlenebilmektedir.

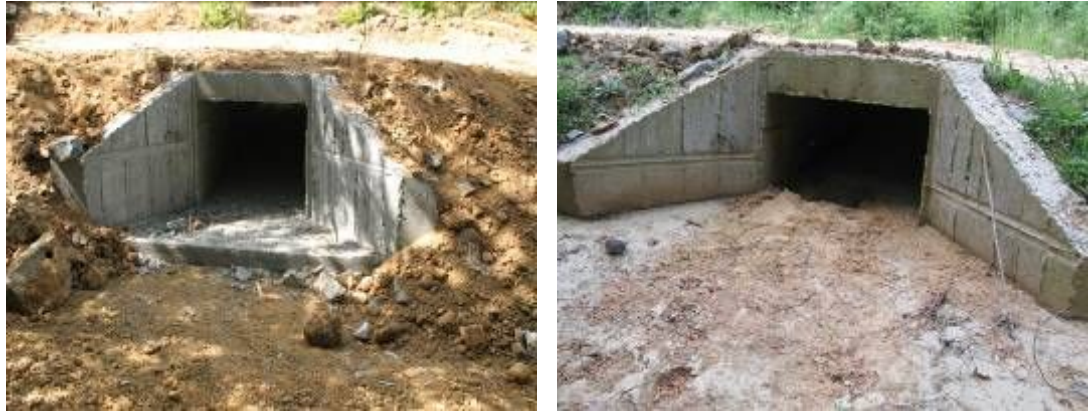
Şekil 7: Altı numaralı menfezin giriş kısmının Ağustos 2008 ve Mayıs 2009 yılı görüntüleri
