**INTERVENCIÓN ARQUITECTÓNICA EN LA CASONA DEL
OBISPADO DE CHICLAYO**

**TESIS PARA OPTAR EL TÍTULO DE
ARQUITECTO**

**AUTOR
PAOLA ALMENDRA BAZAN LECCA**

Chiclayo, 2022

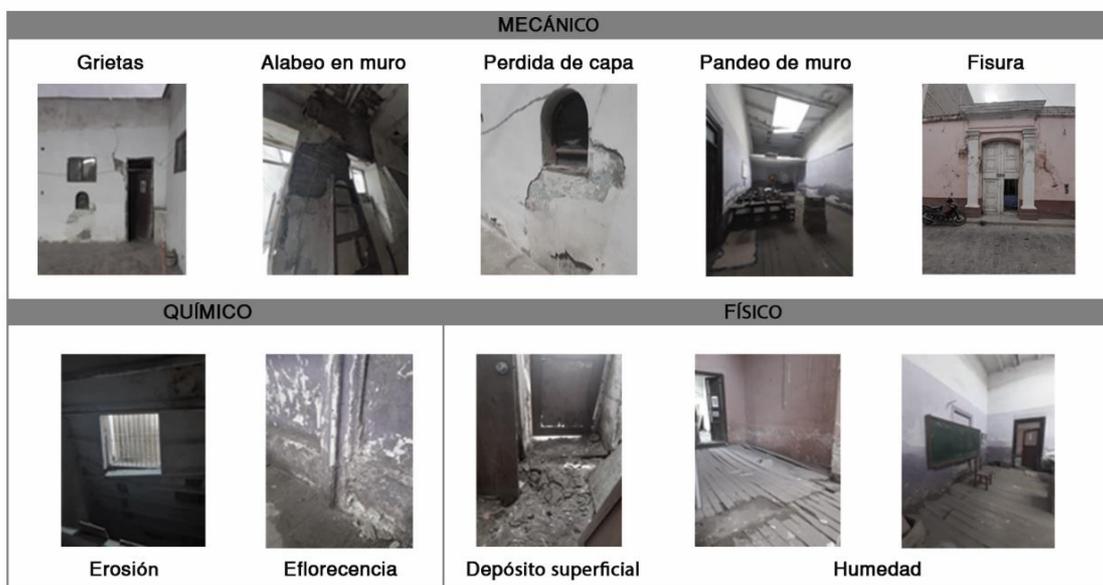
Figura 11*Patologías y tipo de lesiones*

Tal como se observa en la tabla 1, las patologías que se encontraron con mayor frecuencia dentro de los ambientes fueron las fisuras, humedad y depósito superficial, todas ellas se ubicaron tanto en estructuras como en cerramientos y acabados. Si bien cada ambiente fue evaluado para determinar las lesiones que presenta singularmente, de manera general se podría decir que, el tipo de lesión más predominante en la casona sería de tipo física con un 49% de presencia en el monumento, seguido del mecánico con un 31%.

Nota: Fotografía de patologías encontradas en los ambientes y su categorización según tipo de lesión. Elaboración propia (2022).

Esto indicaría que, si bien se presentan daños en algunos elementos estructurales, la parte más afectada serían los elementos de acabado y revestimiento. Puesto que, el especialista Monjo Carrión (2002) explica que el tipo de lesión más problemática para un edificio es la mecánica dentro del sistema estructural.

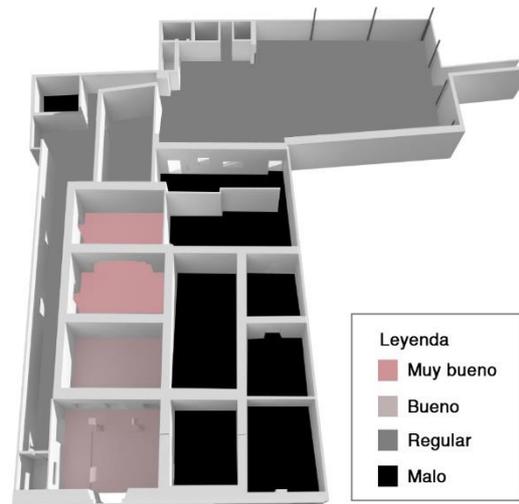
Figura 12

Estado de conservación

Nota: Ilustración muestra la clasificación de ambientes según su estado de conservación. Elaboración propia. (2022)

Además, se realizó una puntuación por ambiente según ubicación de patologías y tipo de lesión, y se clasificaron los ambientes desde muy bueno hasta malo. El análisis arrojó que 10.12% del área total de edificio posee un estado de conservación muy bueno, los ambientes dentro de esta categoría poseen un bajo porcentaje de patologías y solo en acabados, además se evidencia que estos ambientes recibieron mantenimiento hace poco tiempo.

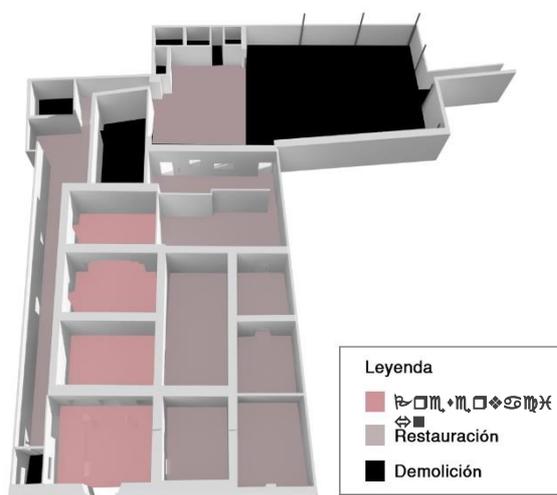
Figura 14

Sectores de intervención

Nota: Ilustración muestra la clasificación según intervención necesaria. Elaboración propia (2021).

Teniendo en consideración el estado de conservación y originalidad de ambientes, estos fueron clasificados en diferentes sectores, según las necesidades que presentan para lograr darle una nueva vida al edificio. De ese modo, se plantearon tres tipos de intervención a las que se someterá la edificación: preservación, restauración y demolición.

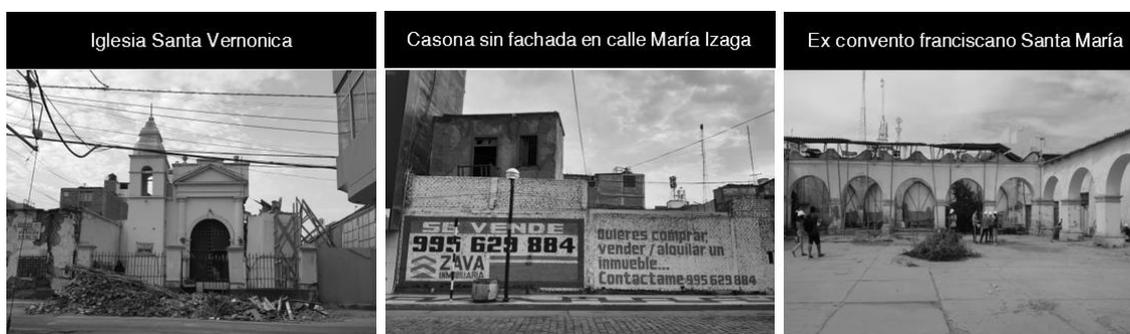
Figura 15

Bienes patrimoniales en mal estado de conservación

Nota: Registro fotográfico de algunos bienes con características patrimoniales encontrados dentro del área urbano monumento, en los tres casos se puede evidenciar abandono y mal estado de conservación que impide su uso. Elaboración propia (2022).
