## **EVALUACION DE LA PERFORMANCE ENERGETICA Y EL ESTADO DE CONSERVACION DE UNA ENVOLVENTE A TRAVES DE LA TERMOGRAFIA**

**C. Filippín<sup>1</sup>, S. Flores Larsen<sup>2</sup>**

En este contexto, se plantea como objetivo del trabajo evaluar la performance energética de la envolvente de un edificio bioclimático de 22 años de antigüedad, construido en 1994 en la provincia de La Pampa. Para ello se utilizó inspección visual, termografía infrarroja, simulación numérica bidimensional y cálculo de verificación de condensación superficial e intersticial.

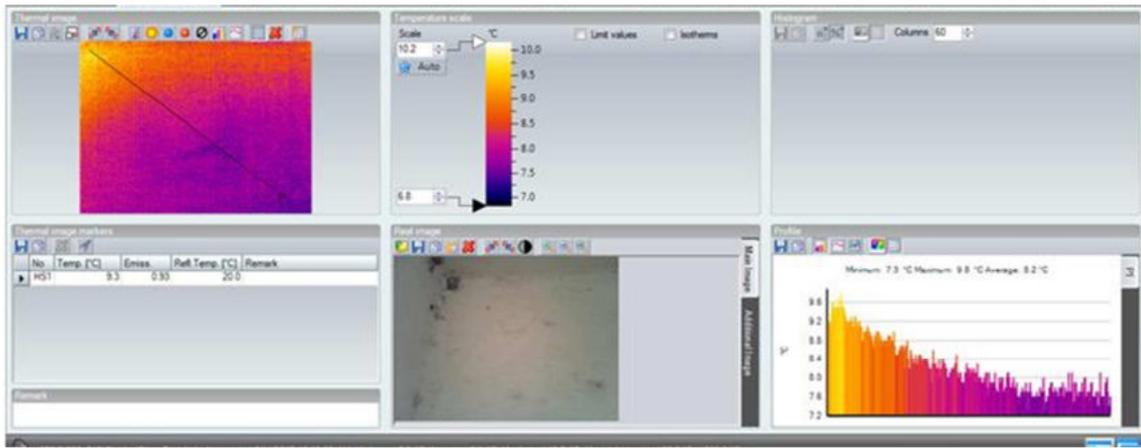
Figura 4: termografía de la esquina superior izquierda del paramento sur (lado interior).

La Figura 4 muestra la esquina superior izquierda del paramento sur (desde el lado exterior). En la imagen visible se observa la presencia de moho en la esquina, lo cual podría asociarse en principio con un problema en la aislación térmica. Sin embargo, en la termografía se observa un ángulo caliente, situación que no indicaría un problema ausencia de aislación, porque en ese caso, al ser invierno, sería al revés (se lo debería ver más frío). El punto caliente se explica por el efecto de rebote de la radiación térmica en zonas convexas, que hace aparentar mayor temperatura. La temperatura del paramento hacia los 2.60m de altura es de alrededor de 9 °C. Merece recordar que, si bien los valores de temperatura obtenidos por termografía no son muy precisos (precisión de  $\pm 2$  °C en este caso), sí es precisa la medida de diferencias de temperatura entre dos puntos en un mismo termograma. En las secciones siguientes se analiza por simulación bidimensional el encuentro entre el muro y el techo.

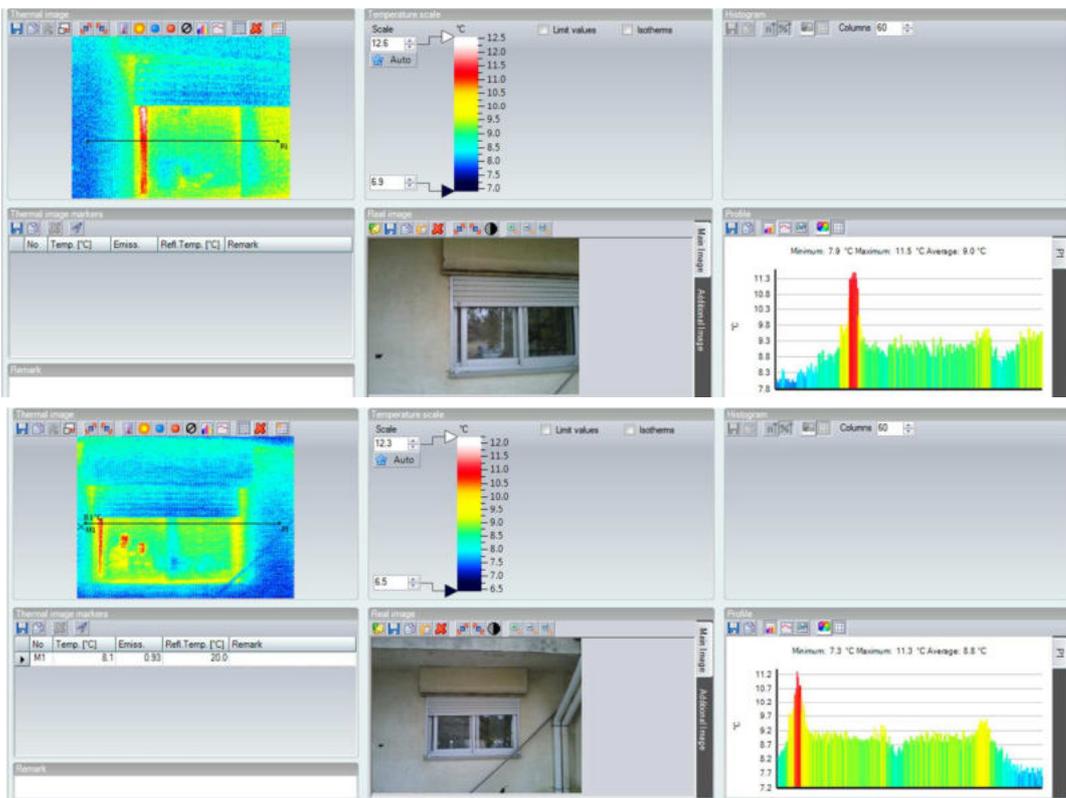
Figura 5: Imágenes de la carpintería del muro sur.

En la Figura 5, las termografías tomadas desde el exterior evidencian las pérdidas por el marco de la carpintería de aluminio. También se puede comparar la temperatura de la pared (alrededor de 8°C), con la del vidrio (alrededor de 9°C) y la del marco (11.5°C). La mayor temperatura del marco indica que existen pérdidas de calor por el mismo. En el sector del tapa-rollo la temperatura se aproxima a la temperatura de la pared y es bastante homogénea, situación que permite suponer que la aislación térmica de aquel aún se encuentra en buen estado de conservación. No se observa que el tapa-rollo hubiera sido removido para algún arreglo específico de la cortina. La figura 6 muestra el detalle del tapa-rollo externo.

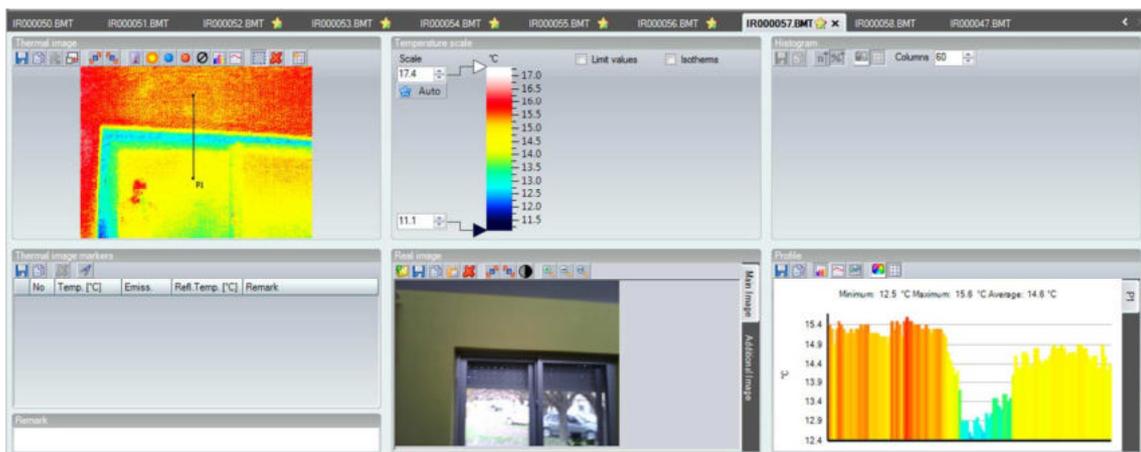
*Figura 7: Imagen desde el interior del laboratorio.*

En la figura 7 se observa una imagen en el interior del laboratorio en su pared sur. La ventana desde el interior del edificio muestra, nuevamente, las pérdidas por el marco de aluminio. Al tener la carpintería de aluminio dobles ventanas corredizas (única tecnología disponible al momento de la construcción), se mejora enormemente la hermeticidad y se minimiza la pérdida de calor respecto de si se hubiera usado vidrio simple. Por esta razón, la temperatura del vidrio (14.6°C) es bastante parecida a la pared (15.3°C). Se observa además un buen cierre entre las dos hojas corredizas de la carpintería (buena hermeticidad), puesto que no hay zonas más frías en el centro de la ventana a la altura de la unión de las hojas. También es posible observar que, a la altura del tapa-rollo, la temperatura está 1°C por debajo de la temperatura de la pared hacia la izquierda (16°C), debido al efecto del calefactor (ubicado hacia la derecha).

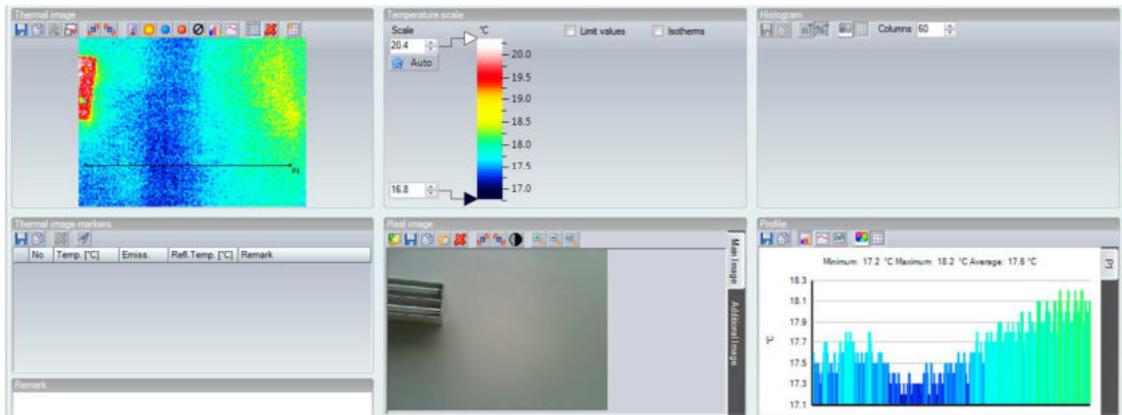
Figura 8: Termografía del cielorraso en donde se observa un puente térmico.

La figura 8 muestra con claridad el puente térmico que genera la losa prefabricada, aún con la aislación térmica de 7cm y una cámara de aire resultado del espacio que genera la correa para anclar la chapa de la cubierta inclinada del área sur (ver detalle de obra en construcción figura 9). El puente térmico es causado por las viguetas (no por las correas metálicas, que van en sentido perpendicular al observado). Las diferencias de temperatura entre la zona del puente térmico y el resto del área es de aproximadamente 1°C. Además se observa que las temperaturas del cielorraso son mayores a las de los muros y ventanas, debido a la estratificación del aire caliente proveniente de la calefacción.

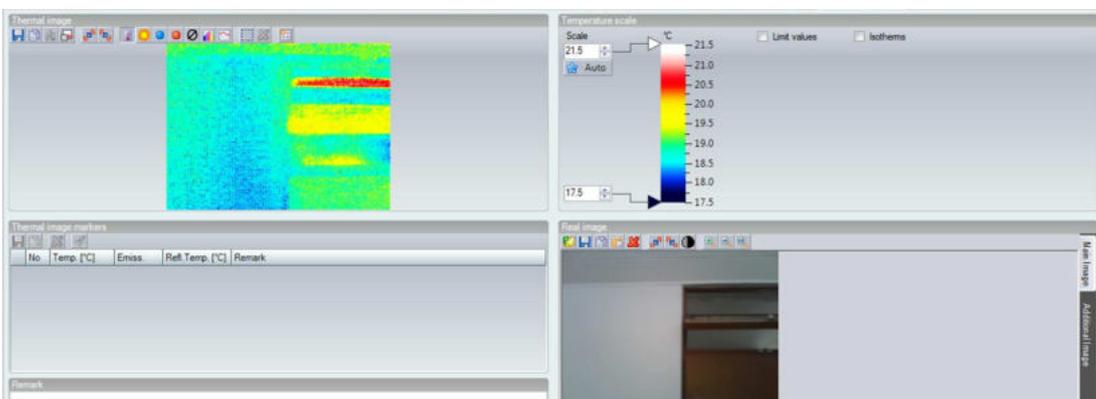
Figura10: Imagen en la pared interior conexión entre laboratorio y el pasillo

La Figura 10 muestra la conexión entre el laboratorio y el pasillo (pared y puerta). El muro es de ladrillón macizo de 0.18m de espesor, revocado en ambas caras. La ventanilla en la parte superior de la puerta fue planteada en su oportunidad como elemento para maximizar el movimiento del flujo de aire entre el sector sur y el pasillo tratando de disminuir la zonificación térmica entre áreas funcionales solarizadas y no solarizadas. Se observa estratificación térmica.

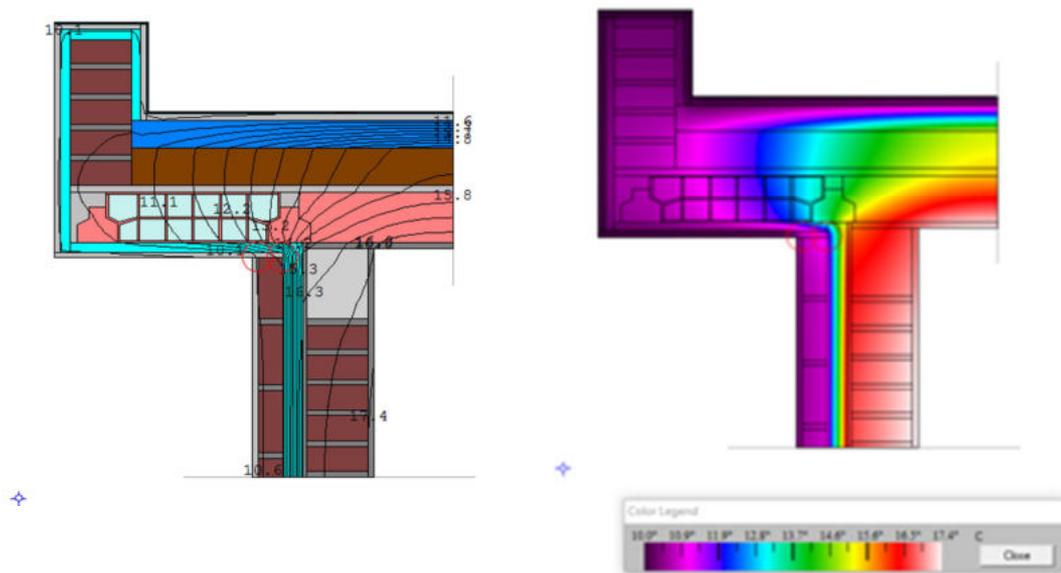
Figura 11: Encuentro entre muro exterior aislado y techo aislado (izquierda: detalle constructivo, derecha: análisis con THERM).

Por último con el software THERM se estudió térmicamente el encuentro entre muro y techo. La Figura 11 muestra un esquema de los detalles constructivos del encuentro entre el doble muro (desde el exterior: ladrillo macizo en panderete+aislación+ladrillo macizo) y el techo (desde el exterior: aislación hidrófuga de membrana con film de aluminio+ poliestireno expandido de 0.07 m de espesor + contrapiso de hormigón pobre + losa cerámica prefabricada). La simulación en la Figura 11 muestra que no hay puente térmico debido a que la aislación térmica envuelve el encuentro

muro-techo. Los valores superficiales de temperatura sobre los paramentos están en el rango de las mediciones realizadas con distinto equipamientos.

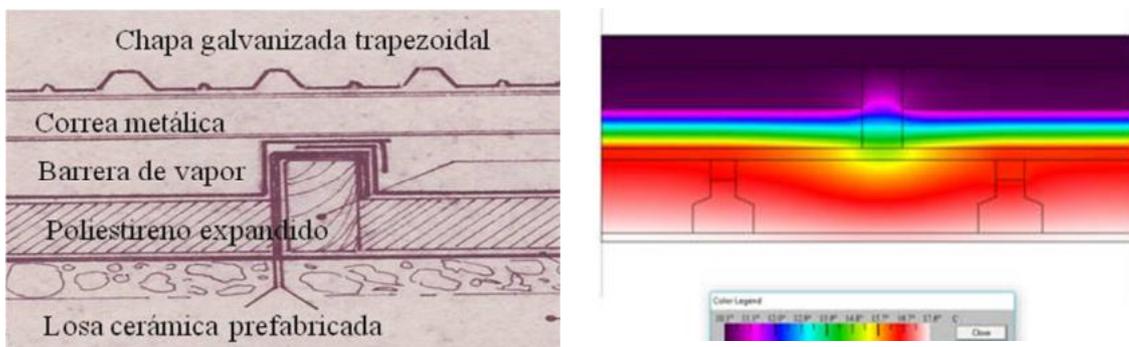
Figura 12: Losa cerámica. Aislación térmica, cámara de aire y cubierta de chapa.

La Figura 12 muestra la simulación realizada para los techos inclinados. Estos techos están compuestos por chapa galvanizada como protección mecánica e hidrófuga, cámara de aire, aislación térmica de 0.07m de poliestireno expandido y losa cerámica prefabricada. No se observa tampoco puente térmico del techo (área laboratorio), situación que sí se observó en la imagen termográfica, quizás asociada alguna patología que requiera un análisis particularizado.
