INFORME TÉCNICO

Caso: Centro Salud

Municipio: Soldini

Proyecto EUROCLIMA «Edificios municipales energéticamente eficientes y sustentables»

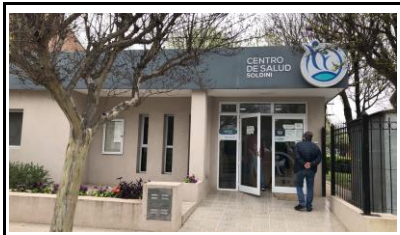
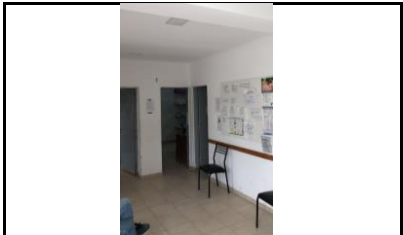
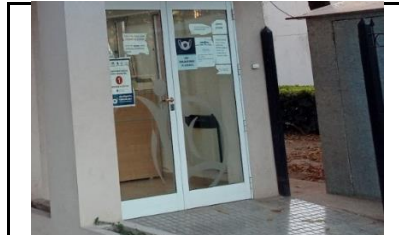
FOTOGRAFÍAS DEL EDIFICIO

El edificio es de construcción convencional de mediados del S.XX, reacondicionado y rehabilitado en 2018 pero de baja eficiencia energética. El personal manifiesta que es muy caliente en los meses de verano y templado en los meses de invierno. Estaban satisfechos con la ventilación cruzada en temporadas no tan calurosas. Esto producto de la inercia térmica de los muros. El reporte de auditoría de invierno del 28/09/2021 al 12/10/2021 muestra un consumo de energía de 227.6 kWh en energía eléctrica y gas natural 61.5 m³. El reporte de auditoría de verano del 22/03/2022 al 29/03/2022 muestra un consumo de 155.3 kWh en energía eléctrica y 11.6 m³ en gas natural. No hay registros históricos de consumos de EE y GN.

La medida más importante es trabajar sobre la envolvente: a. agregar 10 cm de lana de vidrio con foil de aluminio inferior en el espacio entre cielorraso y entablonado (Tipo: Isover Rolac Plata cubierta hidro-repelente 100) y emplacar con tableros de yeso el cielorraso; cubrir los muros exteriores con 0.04m de EPS de 30kg/m³ con la técnica EIFS (SATE) y c. colocar DVH en ventanas fijas y móviles. Cubrir la cubierta con pintura térmica (tipo: Rockryl coating).

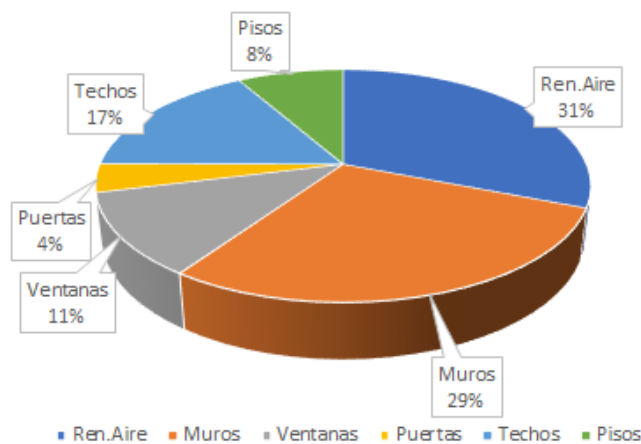
Figura 1: Pérdidas térmicas discriminadas situación original

A fin de definir estrategias de rehabilitación se analizan las pérdidas y se encuentra que es factible intervenir los techos (17%), muros (29%) y vidriados (11%), según Figura 1, a fin de lograr mejoras en la demanda de energía.

- Aislamiento en muros tipo EIFS (External Insulation Finish System) con 5 cm de EPS de 30kg/m³ y base coat reforzado con doble malla Fibra Vidrio 10x10 de 110g/m² hasta 1,5 m de altura.
- En techo desmontar el cielorraso a fin de colocar 10cm de lana de vidrio Rolac plata. Reinstalar

cielorraso de yeso de roca y luminarias.

- c. La intervención más costosa es en vidriados, sea en aislamiento, como en protección solar. Una variante costosa es el cambio de todas las aberturas o al menos hojas móviles que permitan usar DVH y algo menos costoso, agregar un nuevo vidrio pegado con sellador y un perfil S de aluminio. En los vidriados fijos reemplazarlos por DVH.
- d. Por la complejidad no se prevé mejoras en pisos.

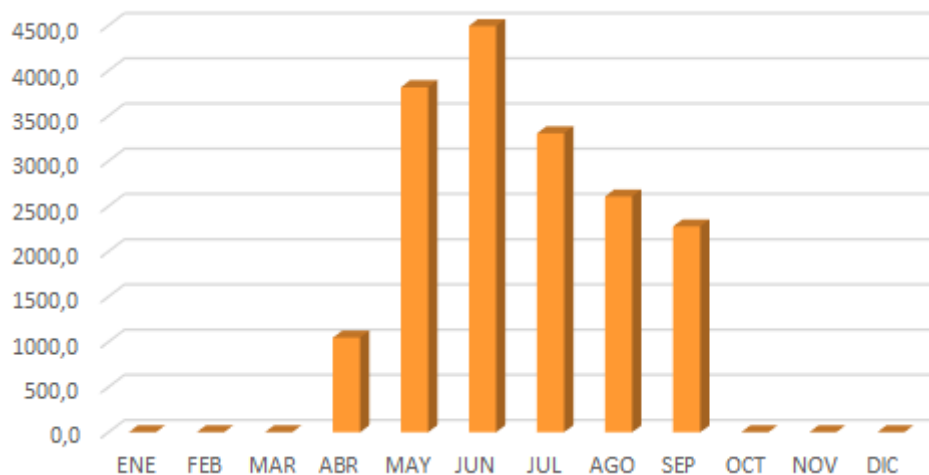
Figura 2: Demanda de energía en calefacción en kWh/mes calculado para TBcal= 20°C, situación original

Del diagnóstico surge que el edificio tiene un Coeficiente volumétrico global de pérdidas térmicas Gcal (IRAM 11604) de 2,26 W/m³K y un Coeficiente de pérdidas unitarias 4.06 W/m² que resulta en una Demanda anual energía eléctrica en calefacción de **17550,32 kWh/año** y 12.75 kWh/m²año, para una temperatura base de calefacción de 20°C.

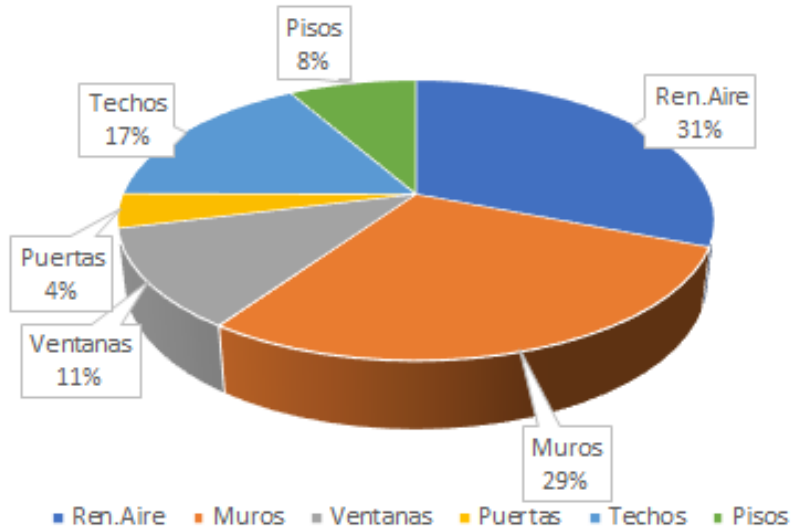
Figura 3: Pérdidas térmicas discriminadas situación mejorada

La implementación de las mejoras en muros, techos y vidriados permitirá reducir la demanda de energía en calefacción en un 34,91%. El edificio tendrá un Coeficiente volumétrico global de pérdidas térmicas Gcal (IRAM 11604) de 1.47 W/m³K y un Coeficiente de pérdidas unitarias 2.01 W/m² que resulta en una Demanda anual energía eléctrica en calefacción de **11424.34kWh/año** y 78.60 kWh/m²año, para una temperatura base de calefacción de 20°C.

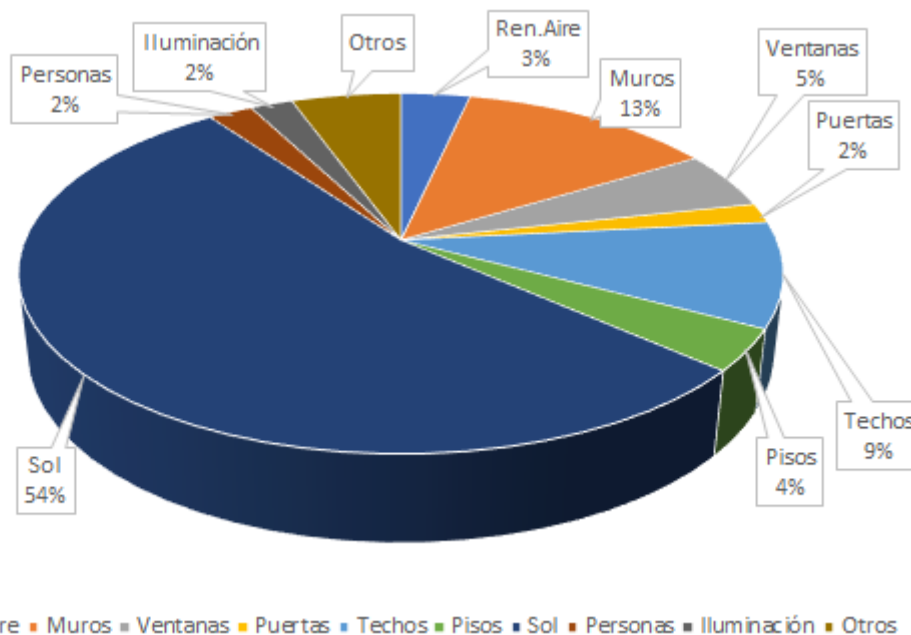
Figura 6: Aportes térmicos discriminados. Situación original verano.

La figura 6 muestra la discriminación de aportes térmicos en el edificio. Se destacan el asoleamiento con el 54%, los techos con el 9%, los muros con un 13%, y las ventanas con un 5%. En la condición de invierno se propuso mejoras en estos, pero es importante la protección solar. Este análisis simplificado no considera el aporte solar mediante temperatura sol aire o similar ni el efecto de la

inercia térmica que quizá modificaría la distribución de aportes. No es posible modificar aporte de personas, iluminación o renovaciones de aire al ser un edificio de apoyo a jóvenes.

Se mantienen las mejoras propuestas para el invierno solo agregando una protección solar en las aberturas que lo requieran. Se busca que los vidriados tengan un FES = 0.18.

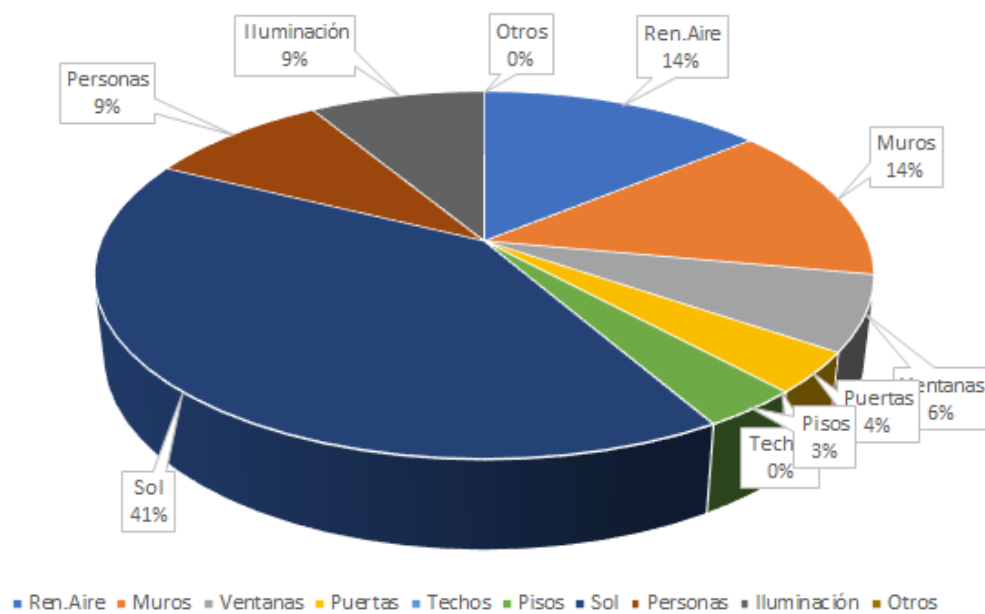
Figura 8: Aportes térmicos discriminados. Situación mejorada verano.

La figura 8 muestra la importante reducción del aporte solar relativo, con las mejoras propuestas lo mismo que en muros, techos y ventanas. No se consideraron las mejoras en pisos y puertas lo mismo que en renovaciones de aire dado el tipo de función edilicia y costos de intervención.

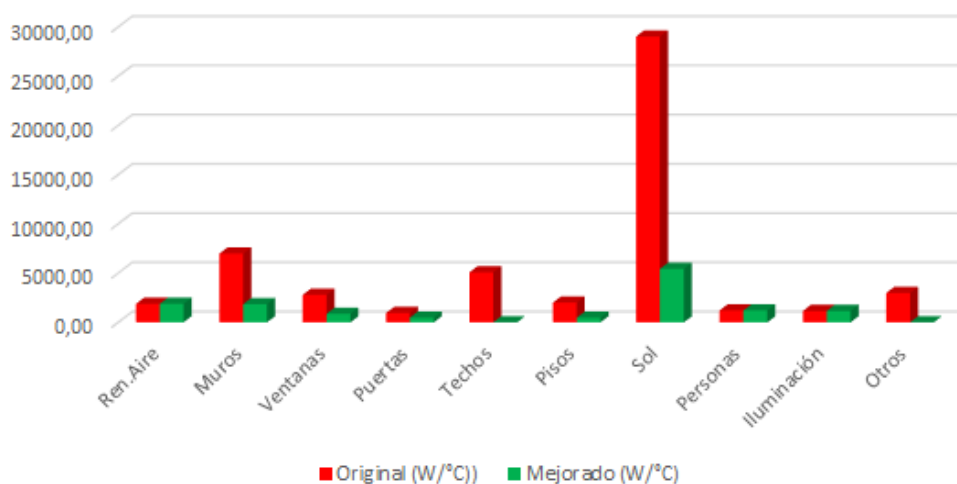
Figura 9: Comparación de edificio original y mejorado. Situación verano.

En la figura 9 se comparan el edificio original con el que resulta de las propuestas de mejoras. Destacan las reducciones en muros, ventanas, techos y en asoleamiento.

La figura 9 compara las demandas de energía entre el edificio original y el mejorado. Las reducciones más importantes se dan en asoleamiento, techos y muros. seguido de ventanas por conducción e iluminación.

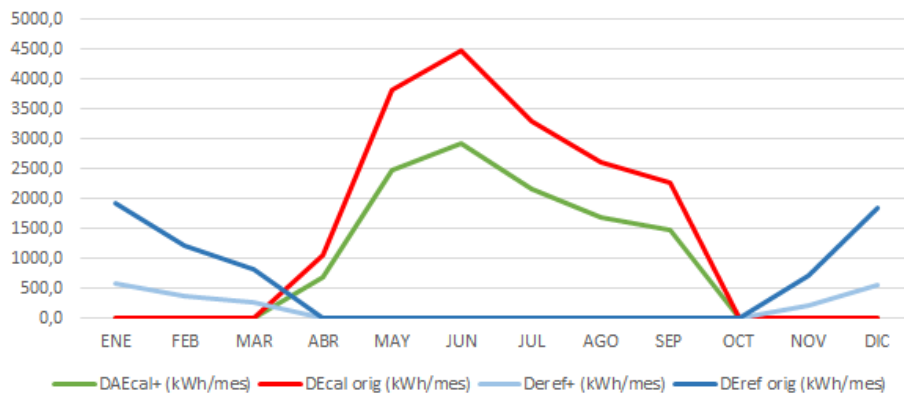
Figura 11: Comparación anual caso Centro Salud en Soldini, Santa Fe.

La figura 11 a modo de conclusión muestra que la reducción total anual de energía en climatización con las medidas de mejora propuestas podría ser de unos 55,81% para mantener el edificio en una temperatura constante de 20°C a lo largo de 8hs de lunes a viernes todo el año. Reduciendo de los 165,46 kWh/m²año a 92,35 kWh/m²año.
