# LESIONES MÁS FRECUENTES EN LOS EDIFICIOS MODERNISTAS EN LA CIUDAD DE VALENCIA

MOST COMMON INJURIES IN THE MODERNIST BUILDINGS IN THE CITY OF VALENCIA

Jose María Fran Bretones, Víctor Calvet Rodríguez, Javier Benlloch Marco

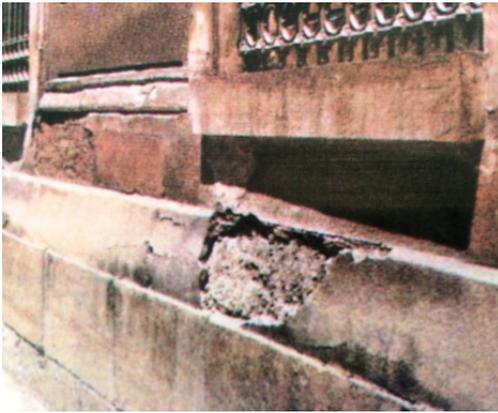
Figura 2. Manchas en el zócalo de piedra y desprendimientos del revestimiento de la fábrica por humedades.

Esta manifestación es bastante frecuente afectando al ladrillo y a sus revestimientos interiores y exteriores [Figura 2]. Las soluciones empleadas en ocasiones como construir un doble tabique con cámara de aire o aplicar pinturas o revocos impermeables intensifican la lesión.

El diagnóstico debe empezar por el origen del agua absorbida, es una tarea difícil, pero en el Ensanche son fundamentalmente dos: agua freática y fugas de la red sanitaria. Los edificios construidos en la primera época del Ensanche no disponen de una completa red de saneamiento. La red horizontal está construida con albañales de ladrillo con mortero de cal bruñido en su interior, conectada al alcantarillado urbano o, en más ocasiones, conectadas a pozos ciegos. Esos morteros de cal, ya meteorizados por los depósitos de materia orgánica generan fugas inevitables. Esta

es la fuente de humedad que asciende continuamente por las fábricas. La solución puede venir por interponer una barrera, utilizar electro osmosis o sifones de desecamiento.

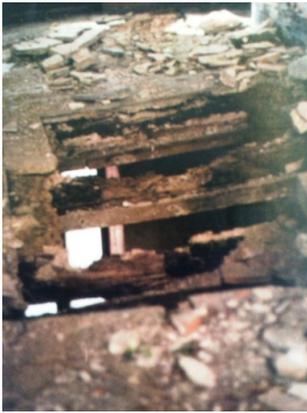
Figura 3. Forjado de madera con manifestaciones patológicas generalizadas en todos sus elementos.

Los principales procesos de degradación de elementos de madera se dividen en bióticos y abióticos. Las lesiones aparecidas en forjados de madera son [Figura 3]:

- Aplastamiento de descomposición de la cabeza de las viguetas. Aparece en las viguetas que descansan sobre el muro encajadas en un mechnal. Aparece aplastada y deformada en el mechnal. Presentan, además, una degradación en forma de estrías perpendiculares que limitan trozos cúbicos de madera con una coloración parda, astillamiento general, pudrición extendida y nivel de humedad próximo a la saturación. Dentro del mechnal las condiciones de humedad y temperaturas son óptimas para el desarrollo de hongos, de pudrición parda, en este caso. La reparación consiste en la sustitución de la pieza por una nueva, con tratamientos protectores.

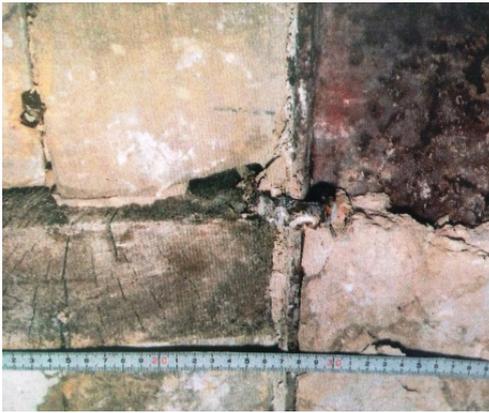
Las viguetas metálicas tienen las ventajas de poder cubrir luces mayores y soportar cargas más grandes con secciones menores. En la primera década del siglo XX se generaliza en Valencia la utilización de perfiles metálicos. Las manifestaciones patológicas advertidas en los forjados metálicos del Ensanche son [Figura 4]:

- Corrosión de elementos resistentes: son observables manchas rojas y ocreas que aparecen en el techo de las viviendas, incluso se desprende el recubrimiento inferior del forjado. En los cuerpos volados el desprendimiento del revestimiento exterior y la libre aireación de las viguetas totalmente oxidadas es general. Los elementos de entrevigado de revoltón, donde se utilizaba yeso o morteros pobres de cal, con incluso cascotes provoca que un efecto esponja que hace que la humedad se mantenga durante más tiempo. La oxidación de las viguetas en el Ensanche es generalizada, pero afecta a una ligera capa exterior que mantiene estacionario el proceso. Mención aparte merece lo acontecido en las

Figura 4. Viga metálica afectada por oxidación.

estancias húmedas de las viviendas (humedad y productos de limpieza agresivos) y en cuerpos volados (humedad y oxígeno) donde se producen en mayor medida. La reparación consiste en estimar el nivel de daño en cada vigueta, utilizándose desde la sustitución hasta la eliminación de las capas oxidadas y la protección del conjunto.

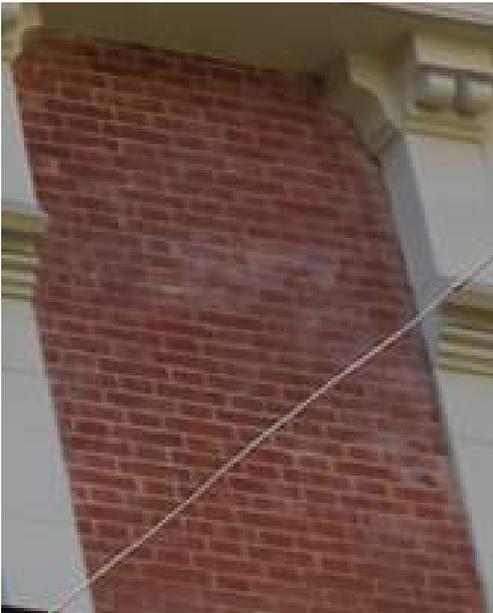
Figura 5. Manchas de humedad y eflorescencias en cerramiento exterior.

Las medidas de reparación consisten en solucionar las causas de los desperfectos producidos, tanto en el ladrillo como en las juntas de mortero, y posteriormente impregnar la fachada con un producto para protegerla de la humedad y agentes exteriores, es decir, restituir el revoco dañado.

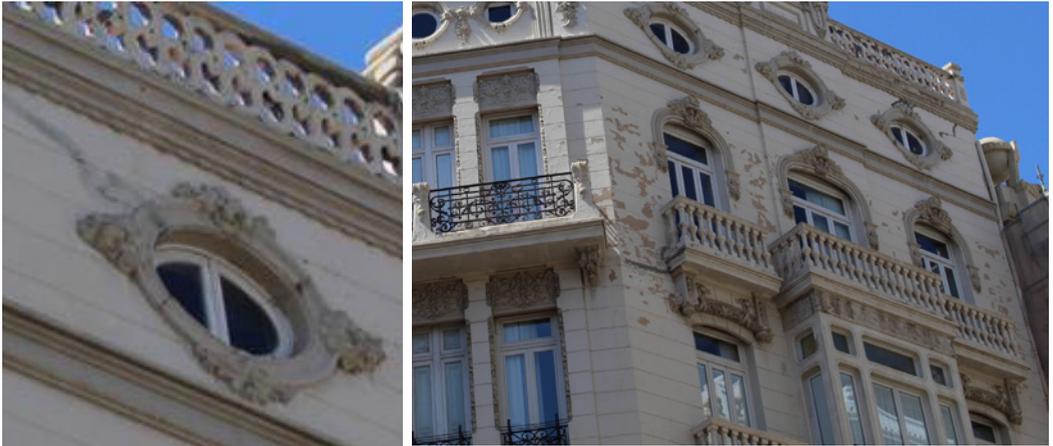
La mayoría de edificios del Ensanche presentan una superposición de capas a base de enfoscado y revoco con coloración final. Las lesiones más frecuentes son [Figura 6]:

- Grietas y fisuras: el aspecto que presentan los revocos puede ser fisuración en mapa (multitud de fisuras en todos los sentidos) o

Figura 6. Imagen Izqda.: Grieta y fisuras del revestimiento exterior. Imagen Drcha.: Descomposición y suciedades del revestimiento exterior.

revocos cuarteados mediante profundas fisuras que lo atraviesan, con los labios de estas fisuras levantados de la base. La utilización de mortero de cemento muy rico suele estar en el origen del primer tipo y el segundo tipo es una manifestación que tiene su origen en la mala adherencia revoco-base que termina con el desprendimiento.

- **Descomposición del revestimiento:** se trata de una erosión de la capa superficial del revestimiento de fachada, como si se hubiera producido una pérdida de masa ante la acción de un lavado continuo del agua de lluvia. Aparece en las zonas de mayor dimensión y en aquellas zonas afectadas por manchas de

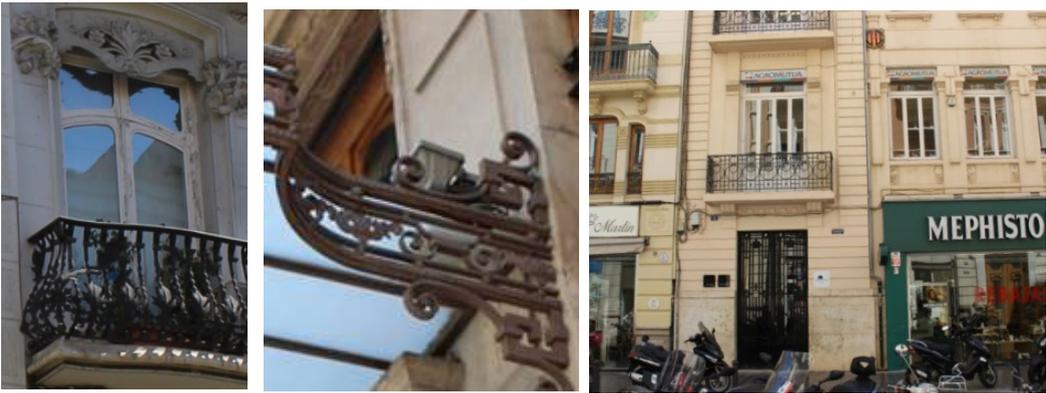
Figura 7. (a) Oscurecimiento, descomposición y astillamiento de carpintería exterior, (b) Cerrajería oxidada y daños en el anclaje y (c) lesiones de índole estética en fachada.

La madera de la carpintería exterior expuesta a la intemperie sin ningún tipo de protección, se ve sometida a la acción de los agentes destructores que atacan a la madera [Figura 7.a], que son causa directa de: (i) Pudriciones más o menos generalizadas, (ii) Erosión de las vetas más blandas, (iii) Oscurecimiento del color natural, (iv) Descomposición y astillamiento y (v) Agrietamiento y fendas longitudinales. Las lesiones que más afectan a las carpinterías del ensanche son las diferentes pudriciones. Para que ésta progrese se requiera: (i) Alimento para los hongos: los propios tejidos de la madera, (ii) Aire: aunque sea en pequeñas cantidades, (iii) Humedad adecuada: al menos un 20% y (iv) Temperatura adecuada: entre 2°C y 40°C. Estas cuatro condiciones alcanzan sus niveles óptimos gran parte del año dado las condiciones climáticas de la ciudad de Valencia. Para evitar las lesiones son necesarios los cuidados de conservación y mantenimiento.

Aquellas unidades o elementos constructivos situados en el plano de fachada e implantados con posterioridad al levantamiento de éstas, podrán ser objeto de lo que se denomina lesiones estéticas. Generalmente son añadidos ejecutados sin control técnico o con incumplimiento de normativas [Figura 7.c]. Estas lesiones organizadas según sus responsables son: (i) Usuarios de viviendas (Cierre de galerías y terrazas, Colocación de cajoneras para persianas enrollables, Colocación de doble ventana, Perforación del cerramiento para instalar aire acondicionado, Colocación de verjas de seguridad y sustitución de carpinterías sustitución de persianas venecianas por persianas enrollables), (ii) Compañías suministradoras (Eléctricas y telefonía: conducción y mangueras por fachada, gas: parte de las conducciones van obligatoriamente por el exterior) y (iii) Comercios en plantas bajas (Cambios en los reclamos publicitarios, mecanismos de seguridad contra el robo, implantación de toldos y protecciones, modificaciones en tipología de huecos, introducción de elementos fuera de la línea de fachada, diseño de bajos sin integración con el resto de la fachada).
