REHABILITACIÓN DEL PALACIO CONSISTORIAL DE CARTAGENA 1995-2006

REHABILITATION OF CARTAGENA PALACE HALL 1995-2006

Antonio Mármol Ortuño, Marta del Pilar Pérez Herrero

Ayuntamiento de Cartagena

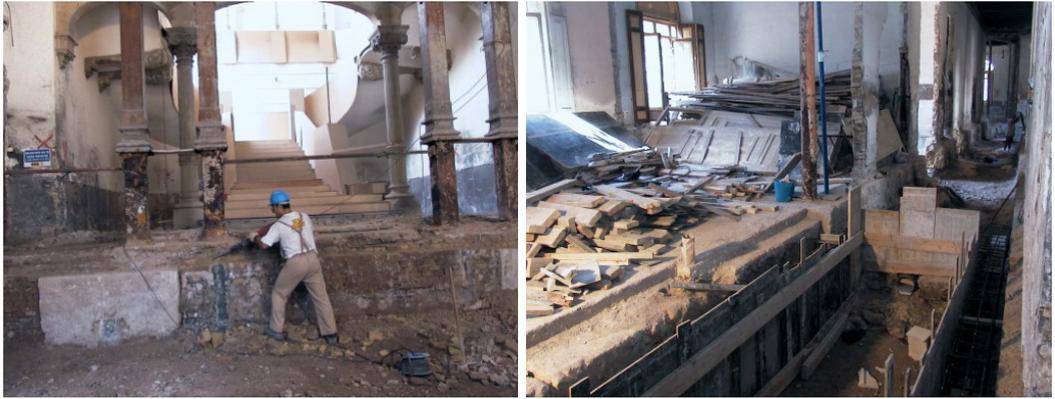
Figura 2. Operario en demoliciones manuales y trabajos de refuerzo de la cimentación.¹²

La primera fase de las obras (octubre-noviembre 1995) tuvo como objetivo el recalce de la cimentación para conseguir la estabilidad necesaria que haría posible afianzar la estructura y su posterior rehabilitación. Se utilizó el sistema de inyectado de hormigón (Jet Grouting) bajo la antigua cimentación. El desarrollo de esta fase obligó a demoler algunos tabiques, agrandar huecos de puertas y levantar suelos para permitir el paso y situar la maquinaria necesaria.

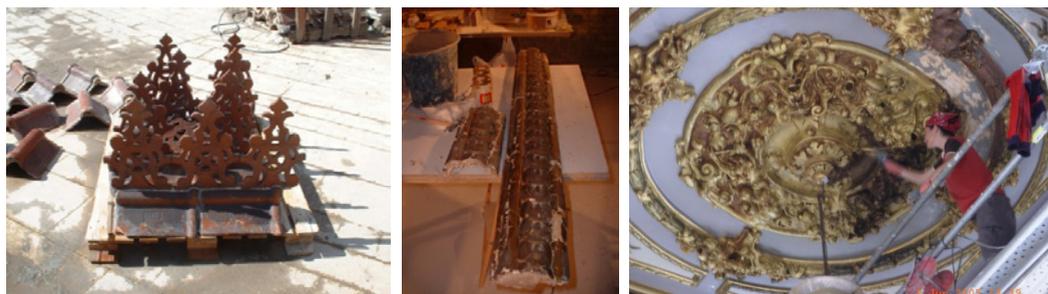
Figura 3. Reproducciones de piezas cerámicas de crestería de cubierta y de ornamentación de falsos techos de escayola ¹³ Y restauración de la ornamentación de los falsos techos de escayola.¹⁴

Del mismo modo se actuó en las cubiertas inclinadas sustituyéndose todo el material cerámico de cubrición, dejando un alero con la antigua teja en buen estado con carácter testimonial. La crestería de las cumbres se reemplazó en su totalidad, reproduciéndose fielmente su diseño original a partir de los restos de antiguas piezas.

La nueva tabiquería ha permitido adaptar la distribución a las nuevas necesidades respetando los espacios más nobles y ornamentados para no alterar la decoración de estancias y techos. Se restauraron las ventanas de madera, colocándose un nuevo pavimento de mármol blanco Macael con la misma dimensión y diseño originales. Se sustituyeron los zócalos de mármol, colocándose nuevos falsos techos de escayola con sus molduras recuperadas donde fue posible, colocándose reproducciones obtenidas a partir de moldes de las piezas originales en las zonas donde no fue posible su recuperación.

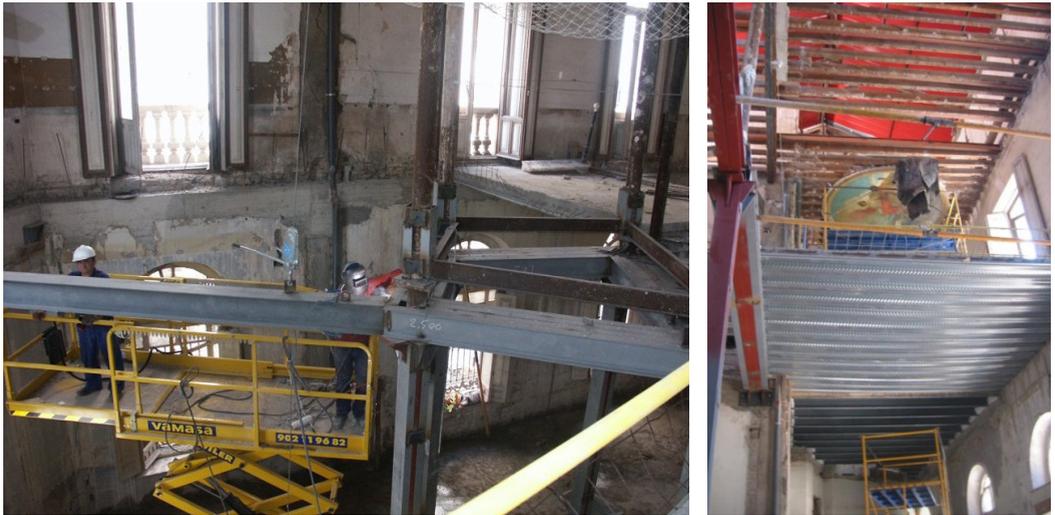
Figura 4. Vigas metálicas de arriostramientos tras demolición de los forjados¹⁵ y nuevos forjados de chapa colaborante¹⁶

Tras iniciarse por la parte inferior la demolición de las primeras zonas de forjados se observó que el estado de deterioro de estos así como el de los apoyos en los soportes de fundición era mucho peor de lo que se preveía en un principio, poniéndose de manifiesto la situación real de inestabilidad y seguridad en la que se encontraba el edificio. Por tanto, fue necesario acometer una modificación del proyecto en el que se incluyese la sustitución total de los forjados. Ante esta situación y el incremento de presupuesto, la empresa adjudicataria paralizó los trabajos, que se reiniciaron un año más tarde con una nueva empresa y con un presupuesto un 60% más alto que el inicial.

encontraban eran el elemento de arriostamiento entre el núcleo de planta triangular de muros de carga centrales y los muros de fachada. Para su sustitución, a pesar de la complejidad constructiva, había que ejecutar los nuevos forjados por franjas o tramos alternos en toda la sección vertical. Así, se demolía en sentido descendente una franja de forjado de 5m. de ancho desde la planta tercera hasta la planta baja, ejecutándose a continuación esa franja de nuevo forjado en sentido ascendente en toda la vertical desde la planta baja hasta la tercera.

se iban colocando a medida que se abría el cajeadado. A continuación, se introducían las armaduras longitudinales entre estos mini puntales formando el zuncho in situ con los estribos correspondientes. Este peculiar sistema permitió la ejecución de los nuevos forjados encofrados con chapa colaborante la cual se empotraban en los muros, sin comprometer la estabilidad del edificio y garantizando la seguridad de los trabajadores.

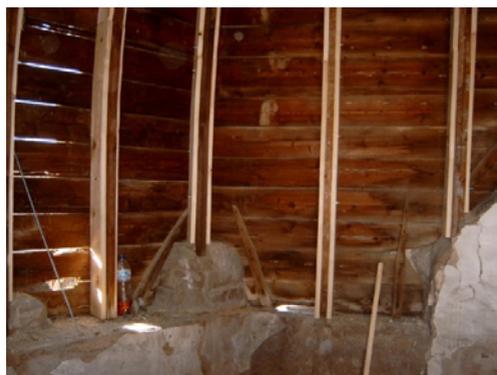
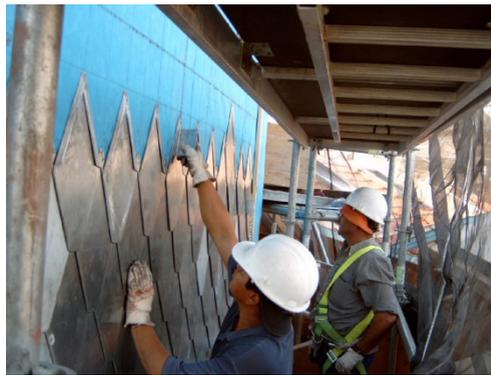
Figura 5. Trabajos de refuerzo estructural y colocación de escamas de zinc sobre las cúpulas ¹⁷

En las cúpulas, y debido a la pudrición de la madera estructural tras el deterioro de las chapas de zinc y el calafateado se optó por su refuerzo, tanto por el trasdós como por el intradós.

Una vez reforzada la estructura de madera, se sustituyeron los tableros de soporte dañados y, tras su tratamiento e impermeabilización se cubrieron con las nuevas escamas de zinc ya que se sustituyeron en su totalidad, al igual que toda la ornamentación. La fabricación de todas las piezas de zinc, escamas, crestas, pináculos cordones, etc. se realizó en un taller montado en la propia obra mediante procesos puramente artesanales.

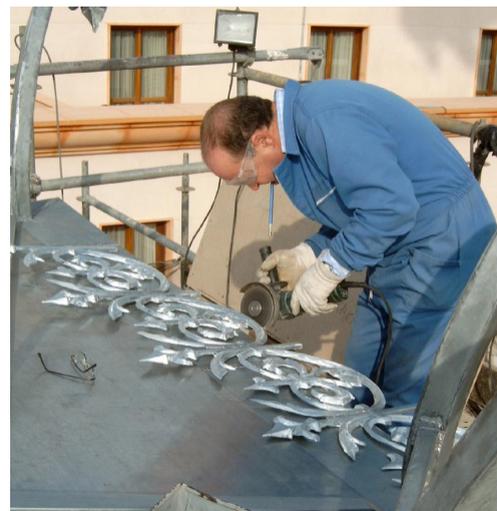
Figura 6. Trabajos con ornamentos de zinc sobre las cúpulas ¹⁸

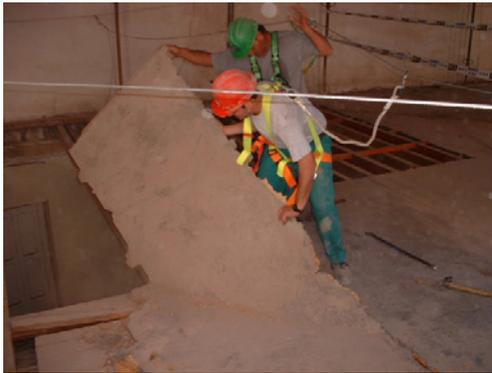
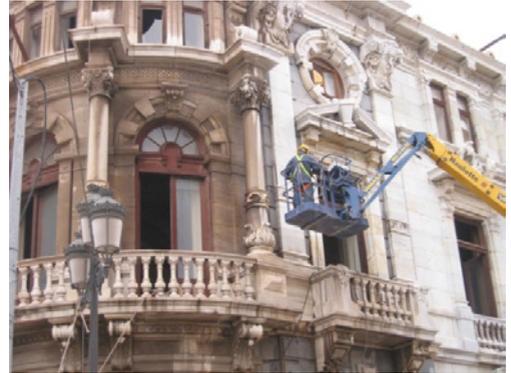
Figura 7. Sujeción de los trabajadores a líneas de vida en desmontado de forjados de madera y en plataformas elevadoras ¹⁹

La demolición de los forjados, siguiendo el proceso indicado anteriormente, se ejecutó colocando dos líneas de vida en los muros laterales de apoyo de forjados y redes horizontales bajo éstos. La apertura de los cajeados en los muros para los zunchos se realizó siempre desde plataformas de trabajo móviles y andamios, manteniendo siempre la estructura arriostrada mediante vigas metálicas provisionales que se desmontaban a medida que se ejecutaban los forjados. La ejecución de los zunchos de apoyo de los nuevos forjados en los muros, obligó a realizar un cajeadado que superaba, en algunos casos, más de la mitad del espesor total de los muros, por lo que se ideó un sistema de acodalamiento mediante unos mini puntales acuñados, que

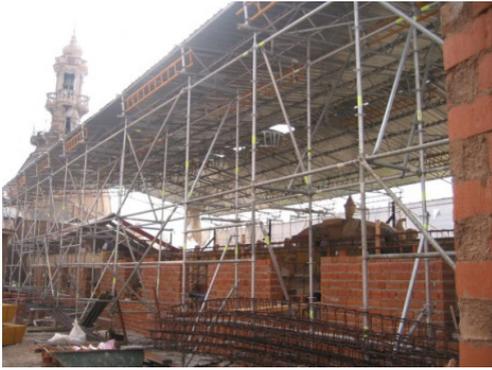
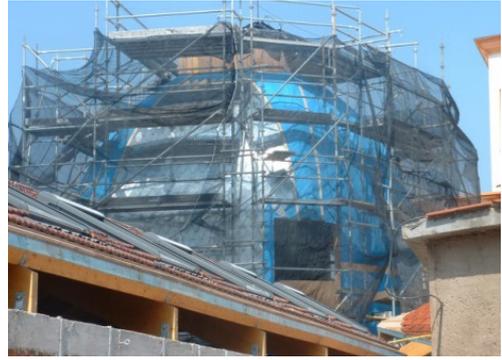
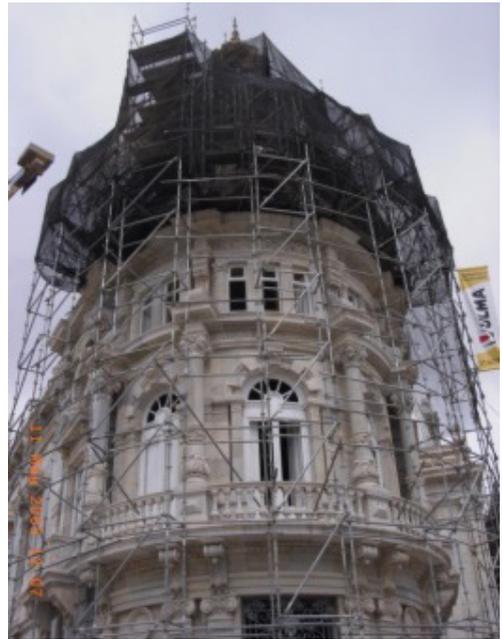
Figura 8. Medios auxiliares durante los trabajos en la estructura de cubierta²⁰ y andamios alrededor de las cúpulas²¹

La colocación de una contracubierta apoyada en los andamios que arrancaban desde la calle, permitió la ejecución de los trabajos de desmontado de las cerchas de madera en mal estado y su nueva ejecución en las máxi-

Para la ardua tarea de restauración de las cúpulas se precisó el montaje de un complejo andamio adaptado a la forma y curvatura de cada una de ellas, unido con el de la fachada perimetral, que como hemos indicado apoyaba en la calle y llegaba hasta la contracubierta.

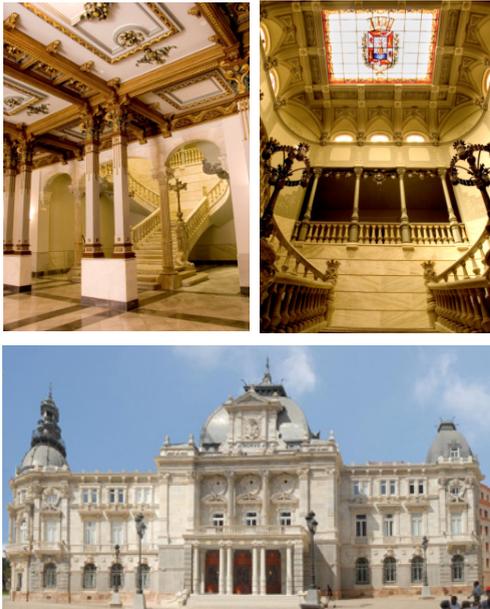
Figura 9. Estado final del vestíbulo de entrada, fachada y escalera principal.²²
