UNIVERSIDAD DE HUANUCO
FACULTAD DE INGENIERIA
PROGRAMA ACADÉMICO DE INGENIERIA CIVIL

TRABAJO DE INVESTIGACIÓN

**“DIAGNOSTICO SITUACIONAL DE LA SUPERFICE DEL
PAVIMENTO FLEXIBLE SEGUN EL EMPLEO DEL METODO PCI,
PARA EVALUAR EL TRAMO AMBO – TOMAYKICHWA, 2020”**

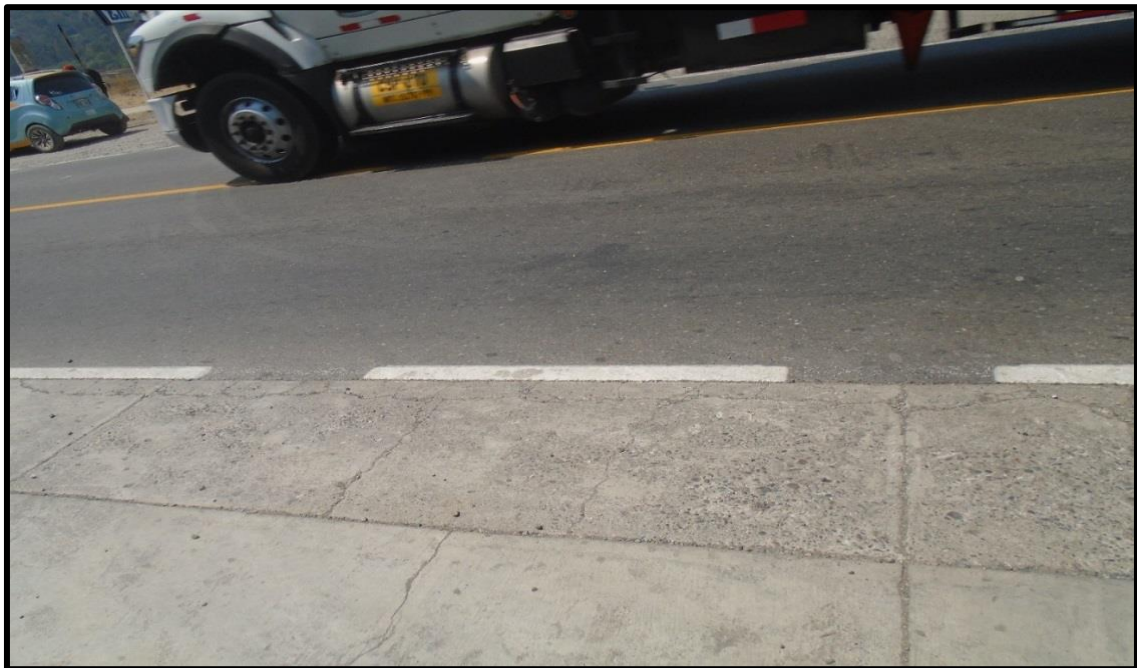
La siguiente imagen corresponde a la unidad muestral (UM3) en la cual podemos apreciar las fallas de agrietamiento en bloque, también podemos observar otra falla que es el desprendimiento de agregados.

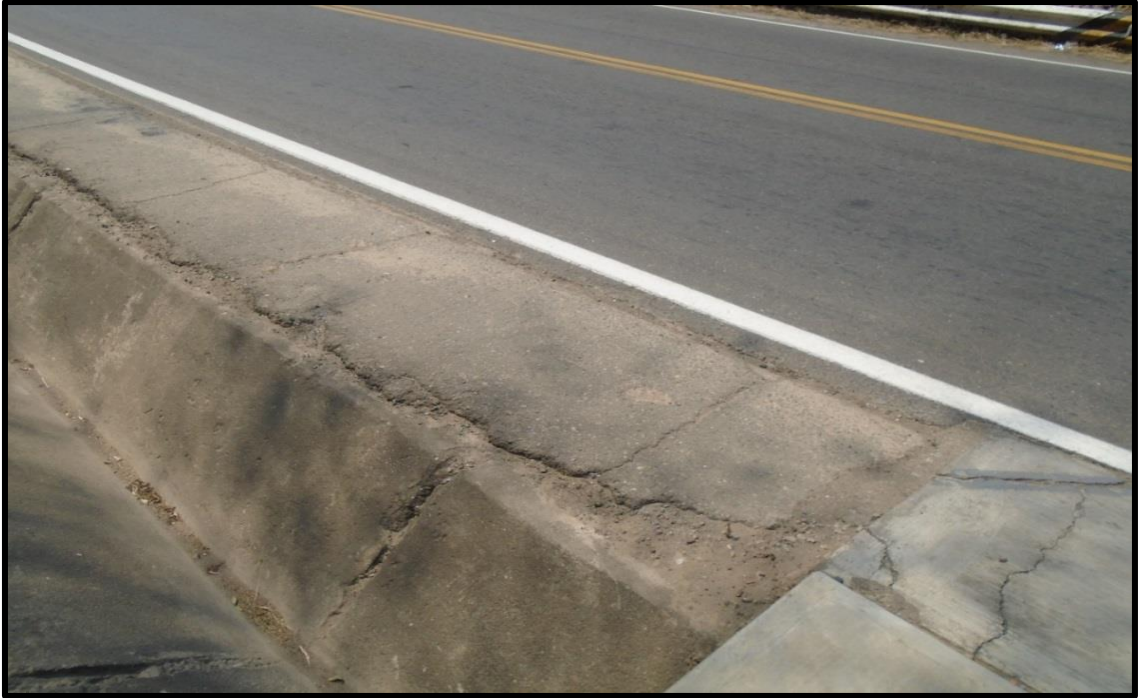
En la siguiente imagen se puede observar en los bordes la fallas tipo transversal la cual está pegado a la cuneta, también se podría mencionar como una falla por agrietamiento en bloque (UM5).

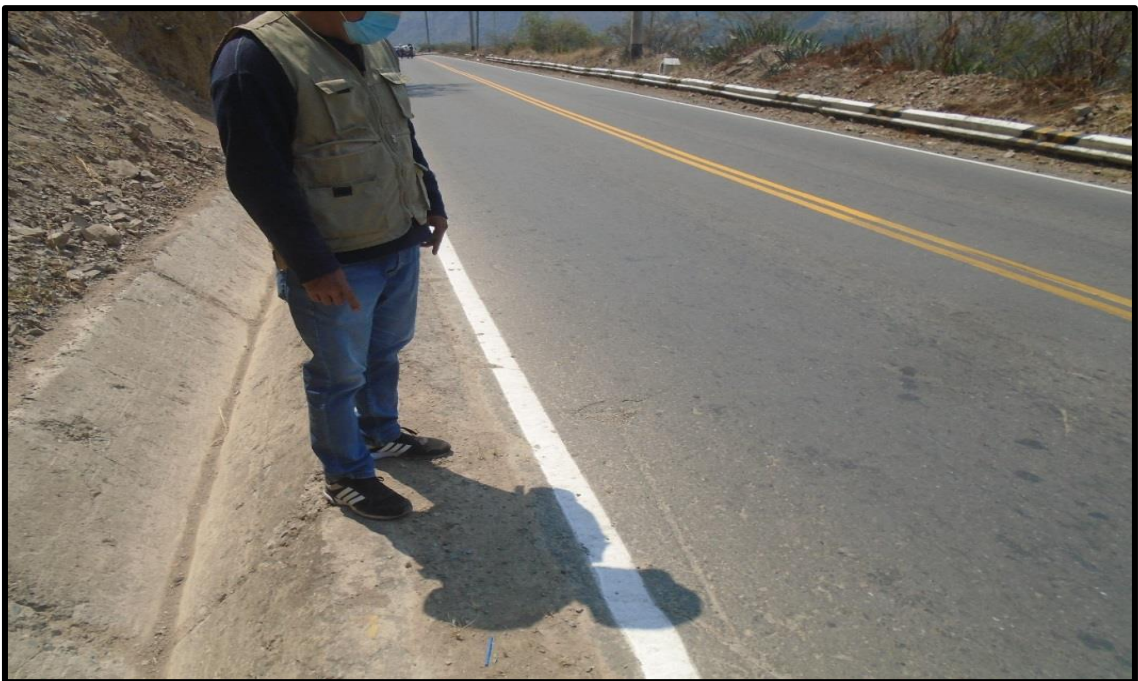
En la siguiente imagen se puede observar la falla por desprendimiento de agregados en el lado de la berma (UM6).

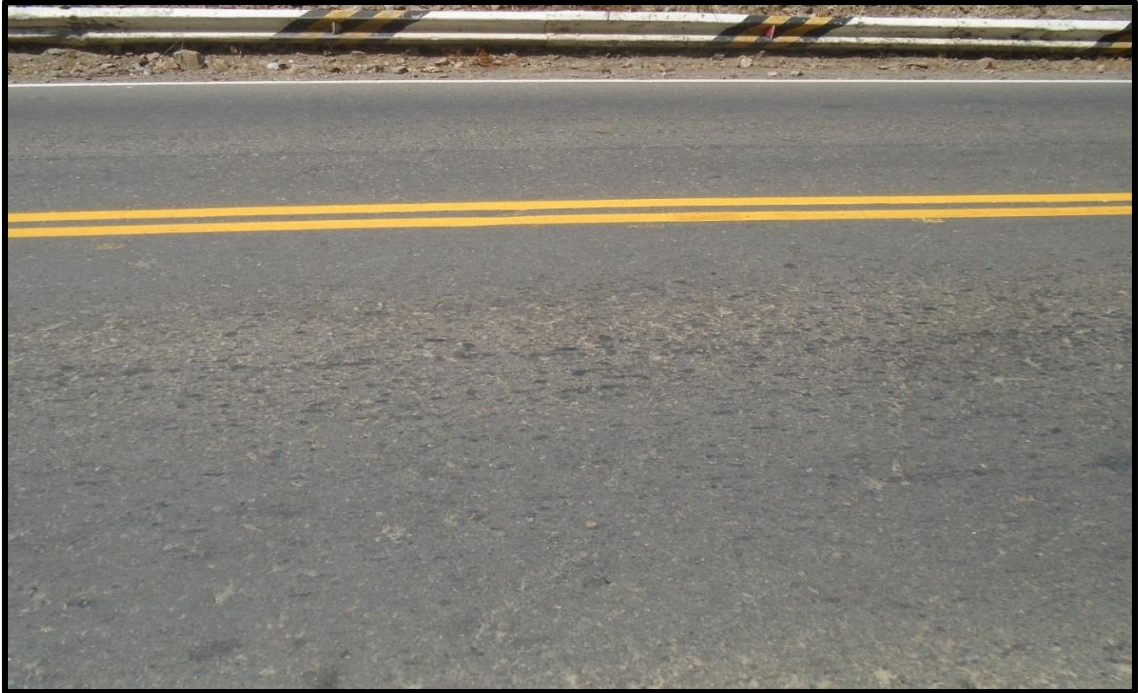
En la siguiente imagen se observa un tipo de falla que es el pulimientos de agregados, este daño es causado por la repetición de cargas de tránsito una de sus consecuencias es que la adherencia con las llantas del vehículo se reduce considerablemente (UM8).

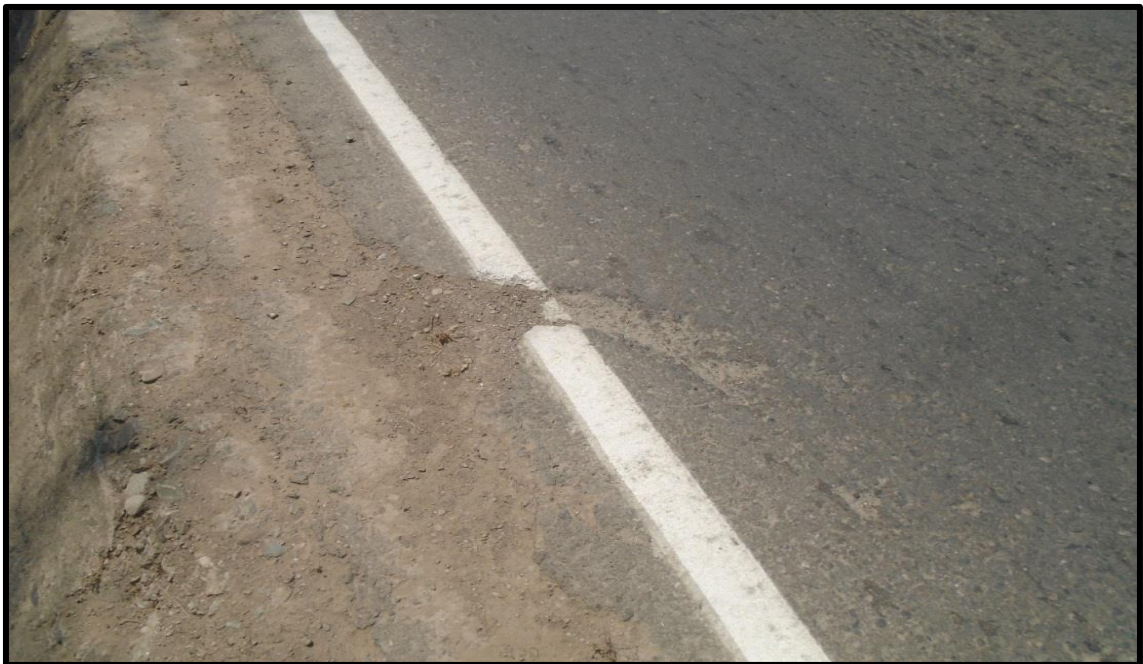
En la siguiente imagen se observa un tipo de falla que es el desprendimiento de agregados y otro tipo de falla que es desnivel carril/berma también presenta pulimientos (UM 11).

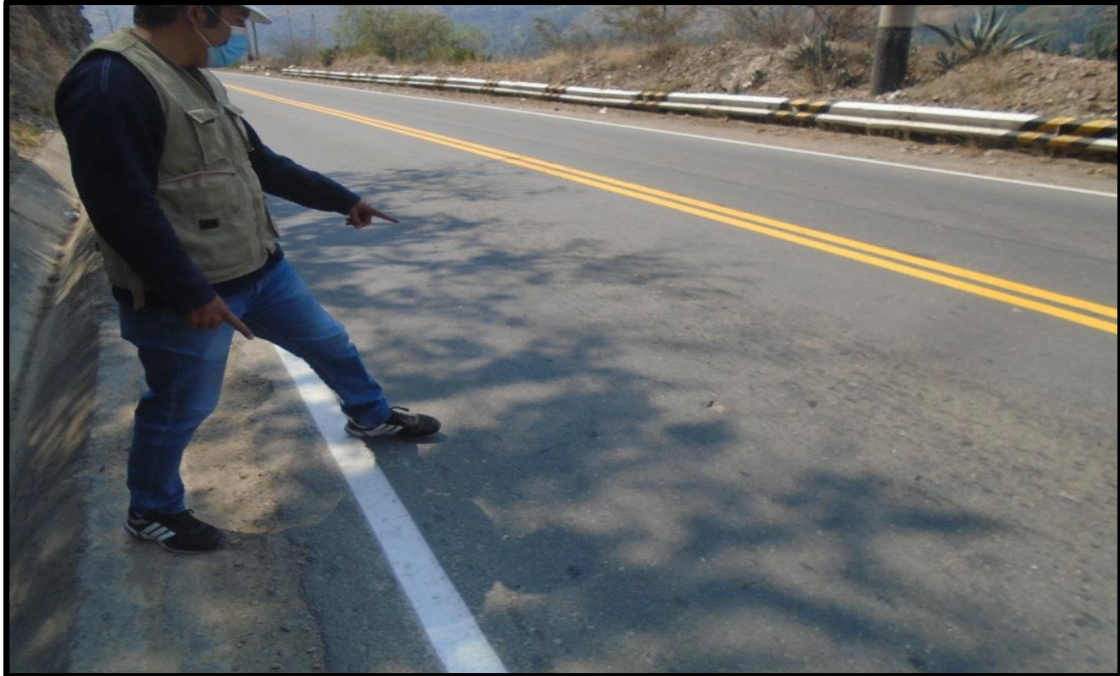
En la siguiente imagen podemos observar un tipo de falla que es el pulimiento de agregados (UM 14)

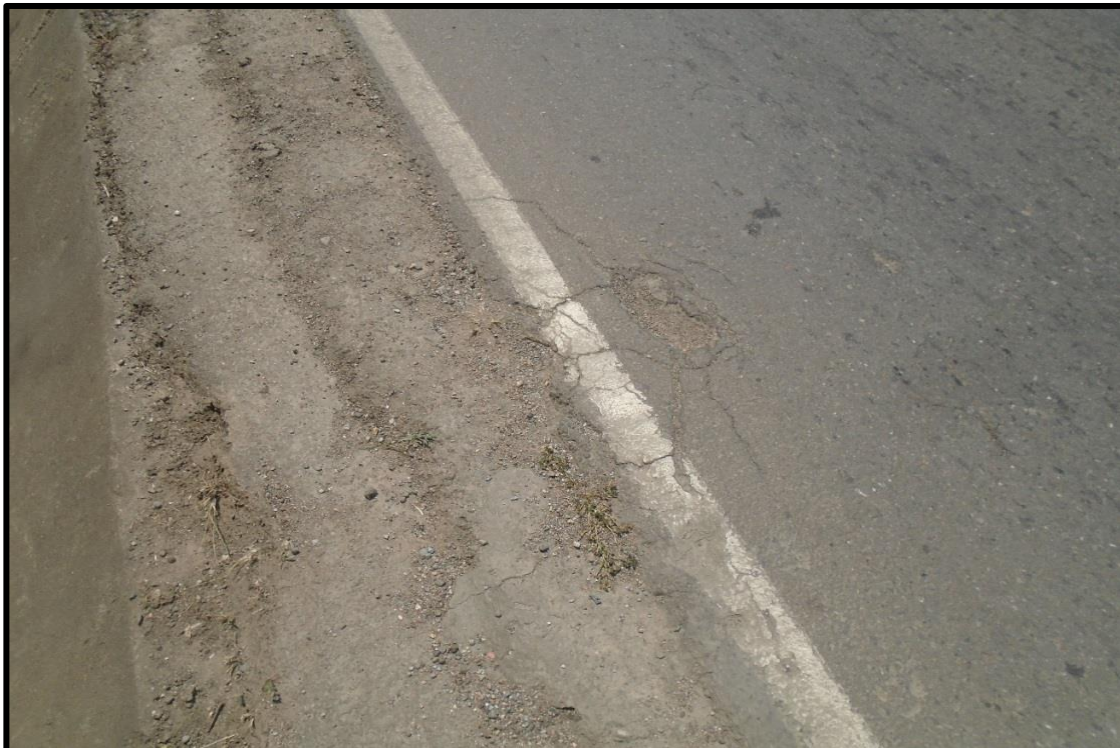
En la siguiente imagen podemos observar un tipo de falla que es la meteorización / desprendimiento de agregados además se observa otro tipo de falla que es el de desnivel carril/ berma (UM16).

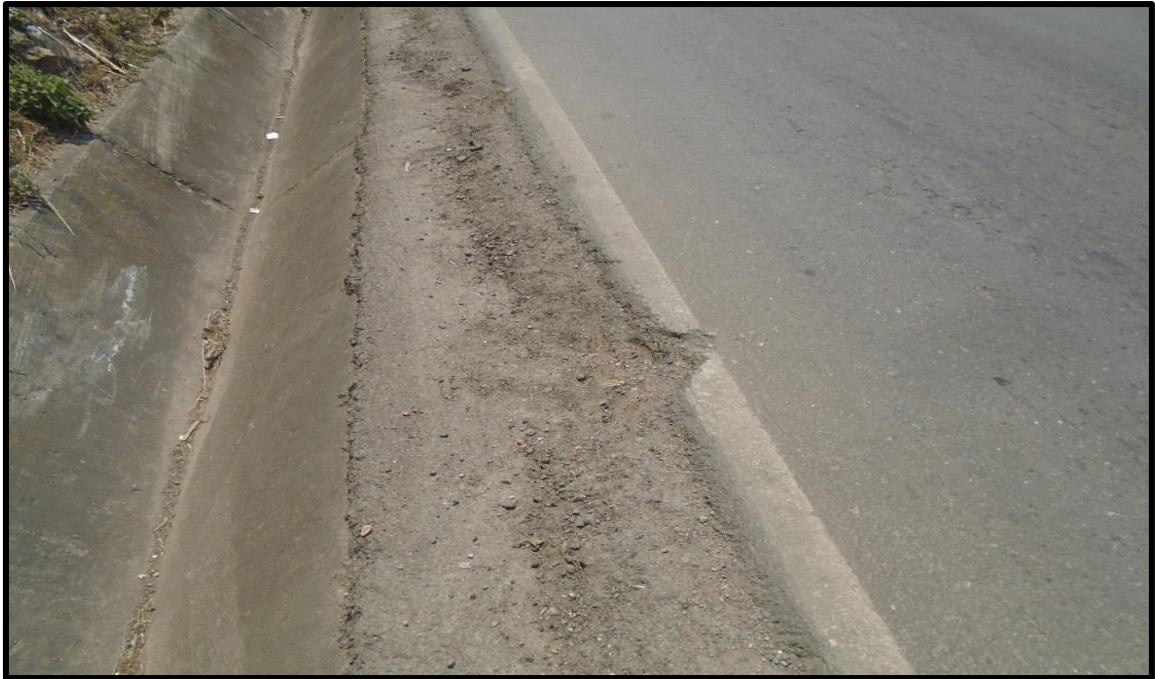
En la siguiente imagen podemos observar un tipo de falla que es el de piel de cocodrilo también presenta un tipo de falla que es el de desprendimiento de agregados y el de desnivel carril berma (UM19).

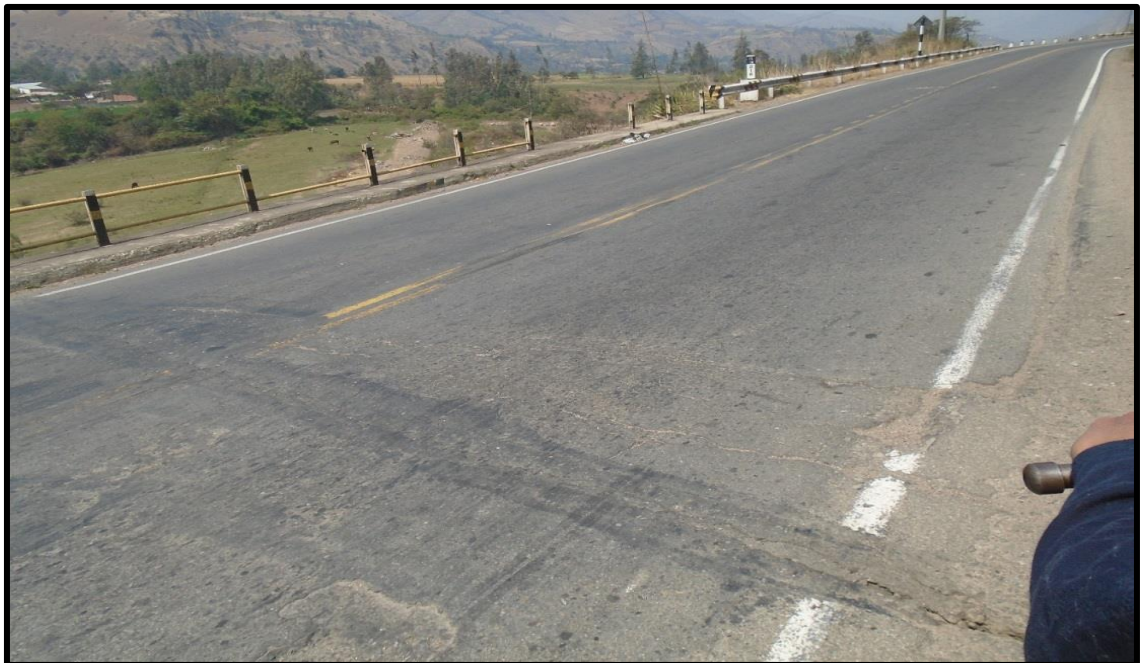
En la siguiente figura podemos observar un tipo de falla que es la grieta de borde, también se puede observar falla de grieta de tipo transversal (UM21)

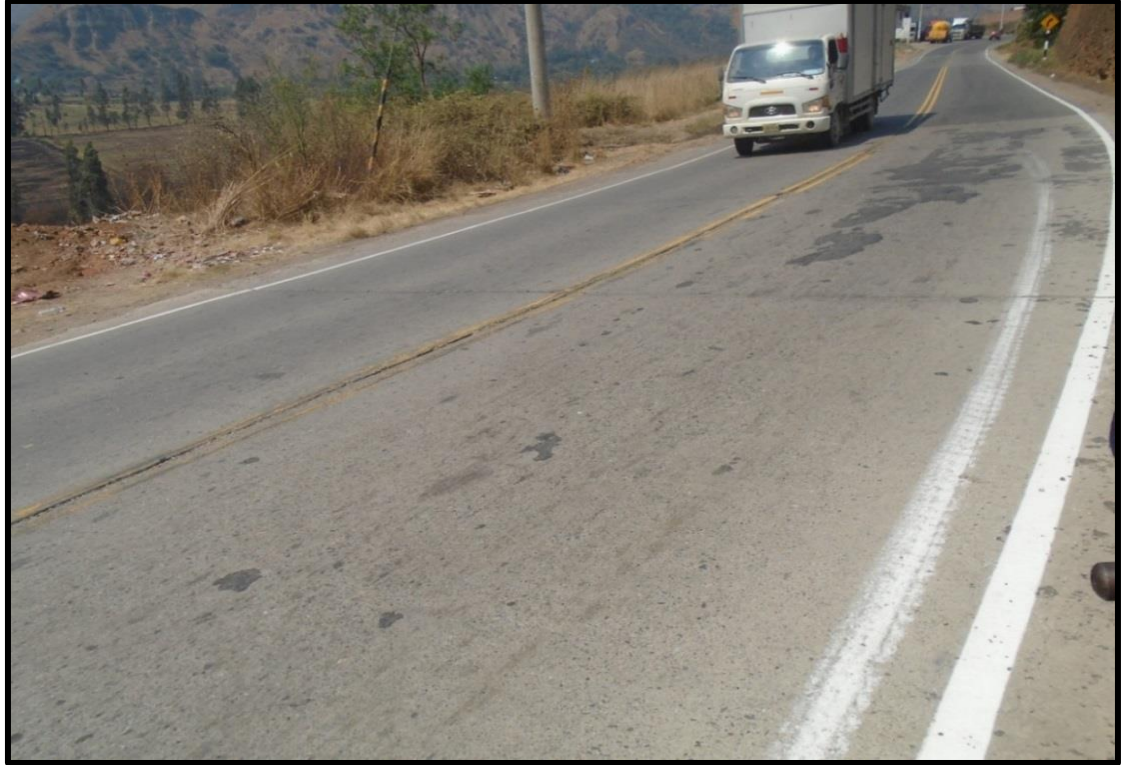
En la siguiente imagen podemos observar un tipo de falla que es la grieta de flexión de juntas, también presenta falla de pulimiento de agregados (UM23).

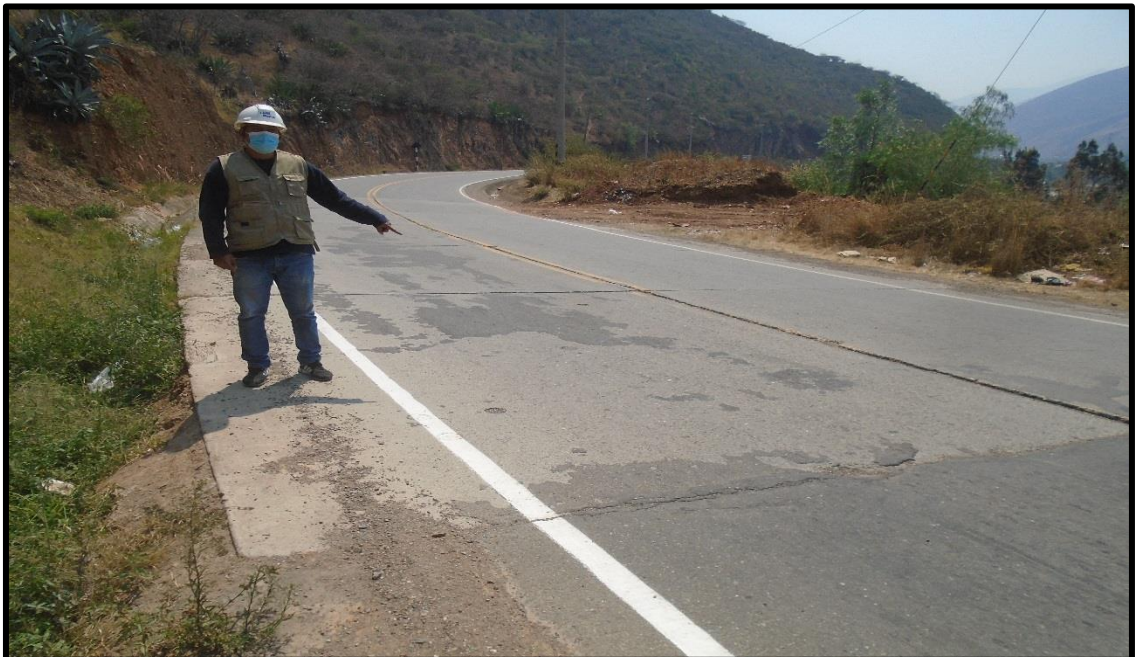
En la siguiente imagen podemos observar un tipo de falla que es la grieta de flexión de juntas también presenta falla de pulimiento de agregados también huecos (UM27).

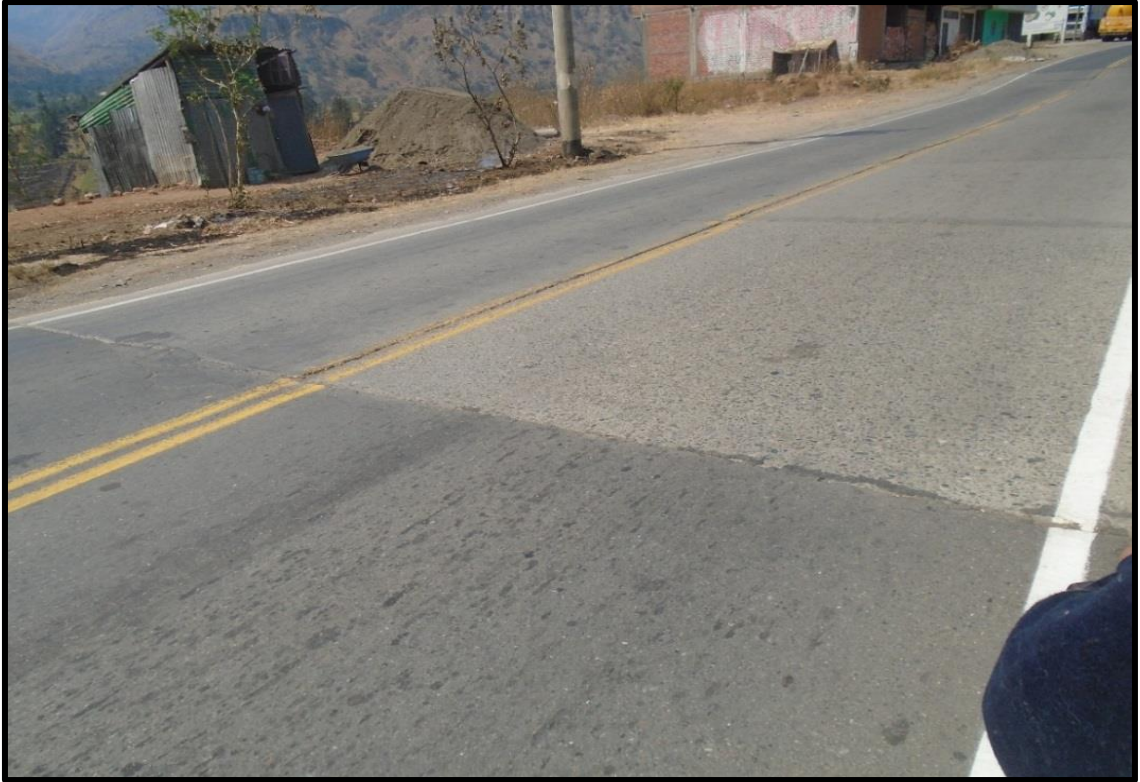
La siguiente imagen podemos observar un tipo de falla de pulimiento de agregados también falla de exudación de baja severidad (UM29).

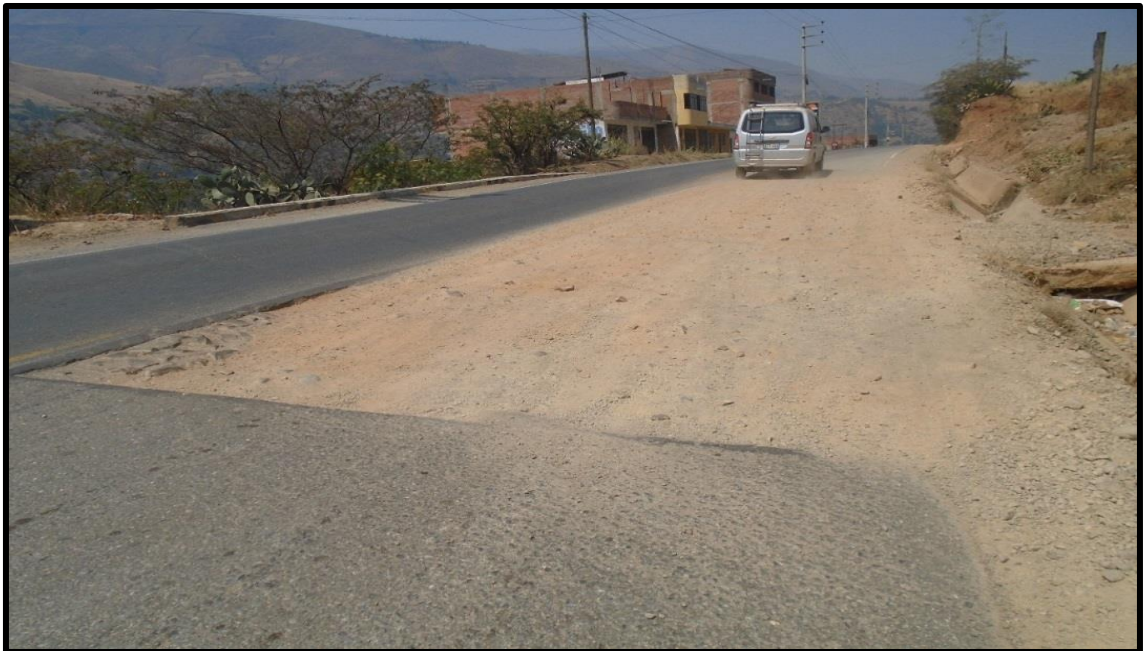
En la siguiente imagen podemos observar un tramo de la carretera que se encuentra sin carpeta asfáltica cuyas medidas son de 3.5 x 12 ml. Además, se puede observar fallas tipo desprendimiento de agregados y pulimiento de agregados (UM35).

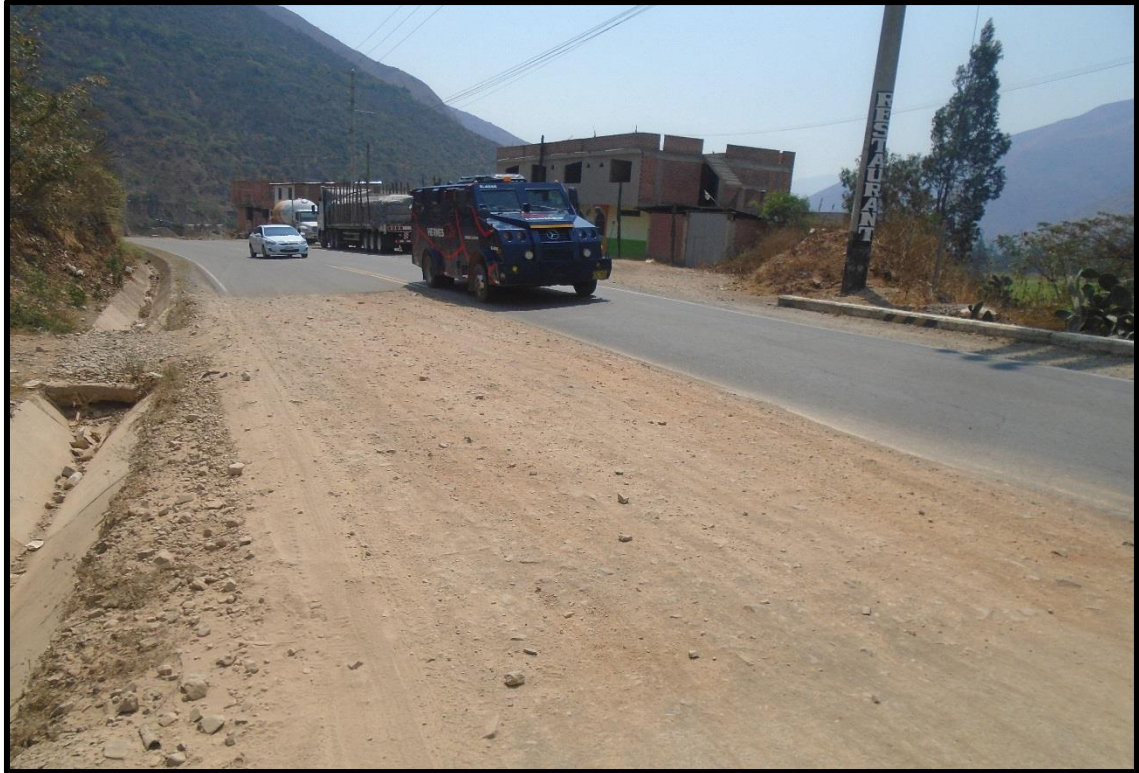
En la siguiente imagen podemos observar un tramo de la carretera que se encuentra sin carpeta asfáltica cuyas medidas son de 3.30 x 12 ml. Además, se puede observar fallas tipo desprendimiento de agregados y pulimiento de agregados (UM35).

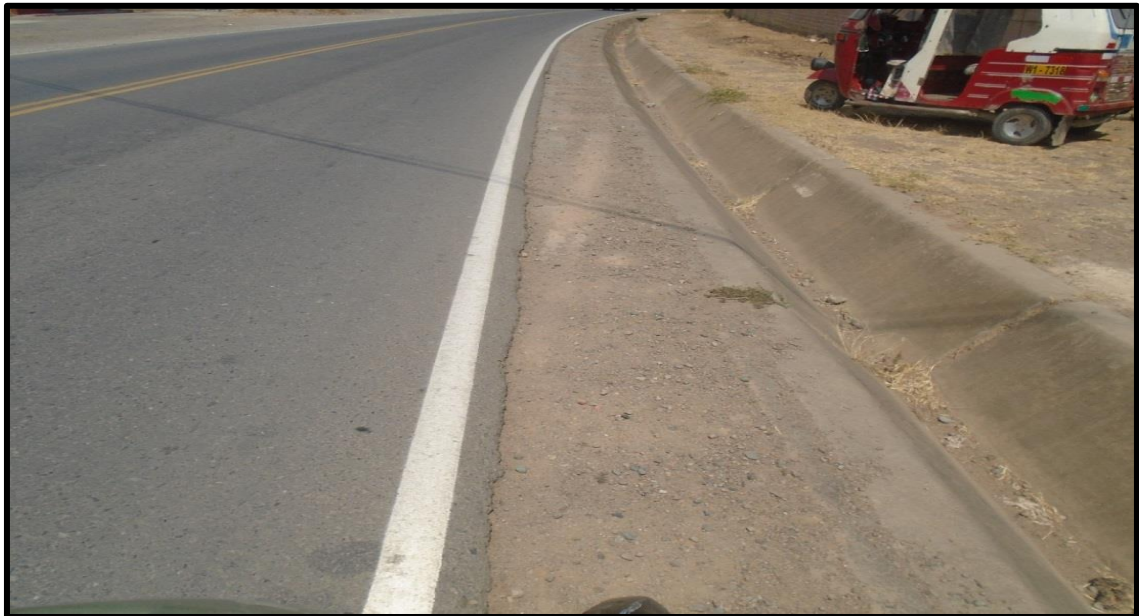
Un tipo de falla que se observó en todo el tramo de la carretera de estudio es el desnivel carril – berma, también presenta en ciertos tramos fallas de tipo exudación en niveles bajos (UM37).

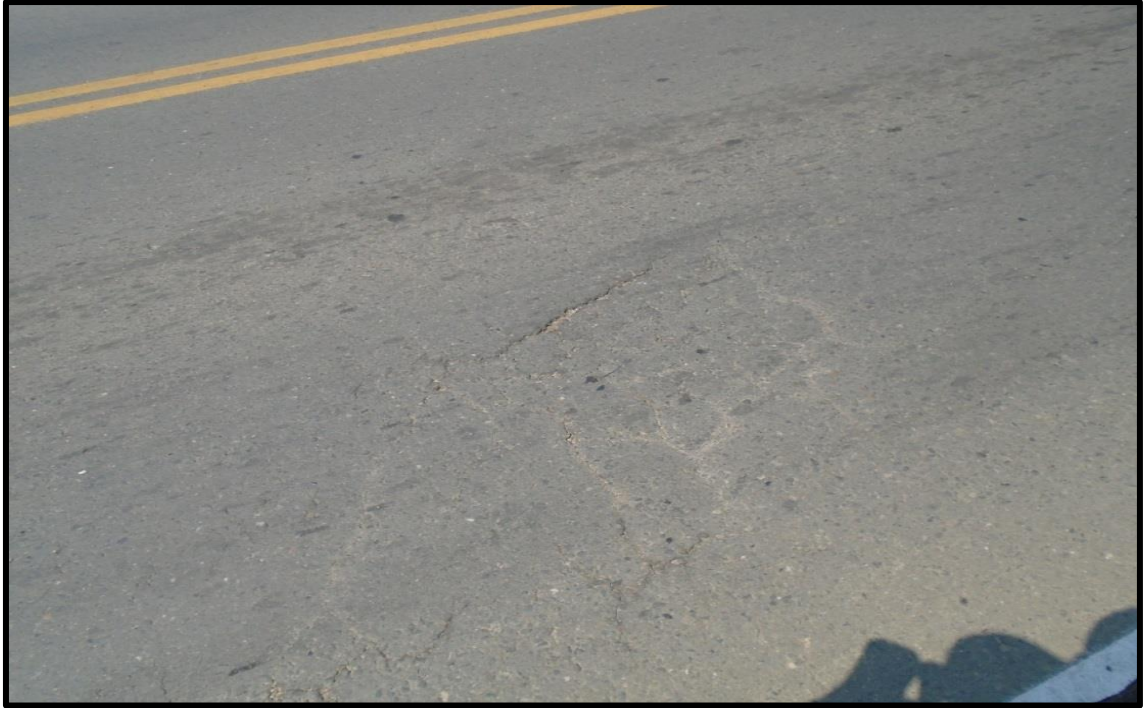
En la siguiente figura podemos observar el tipo de falla tipo piel de cocodrilo, también presenta exudación en severidad leve (UM40).

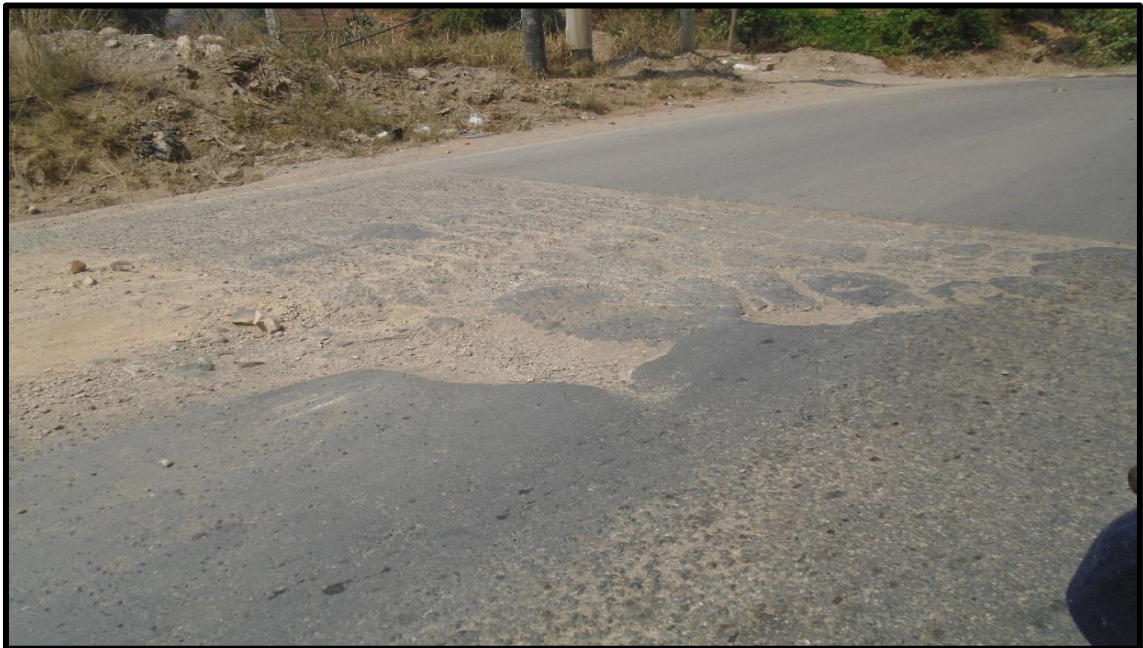
En la siguiente figura podemos observar el tipo de falla desprendimiento de agregados de severidad alta, también se puede observar hueco de severidad de alta estos se origina cuando se filtran agua bajo la superficie de la carpeta con el cambio de clima las capas inferiores se expanden provocando ligeros levantamientos conforme se pierde esa humedad el suelo se contrae, pero la carpeta permanece levantada y cuando un auto pasa la carpeta se agrieta y deforma (UM 43).

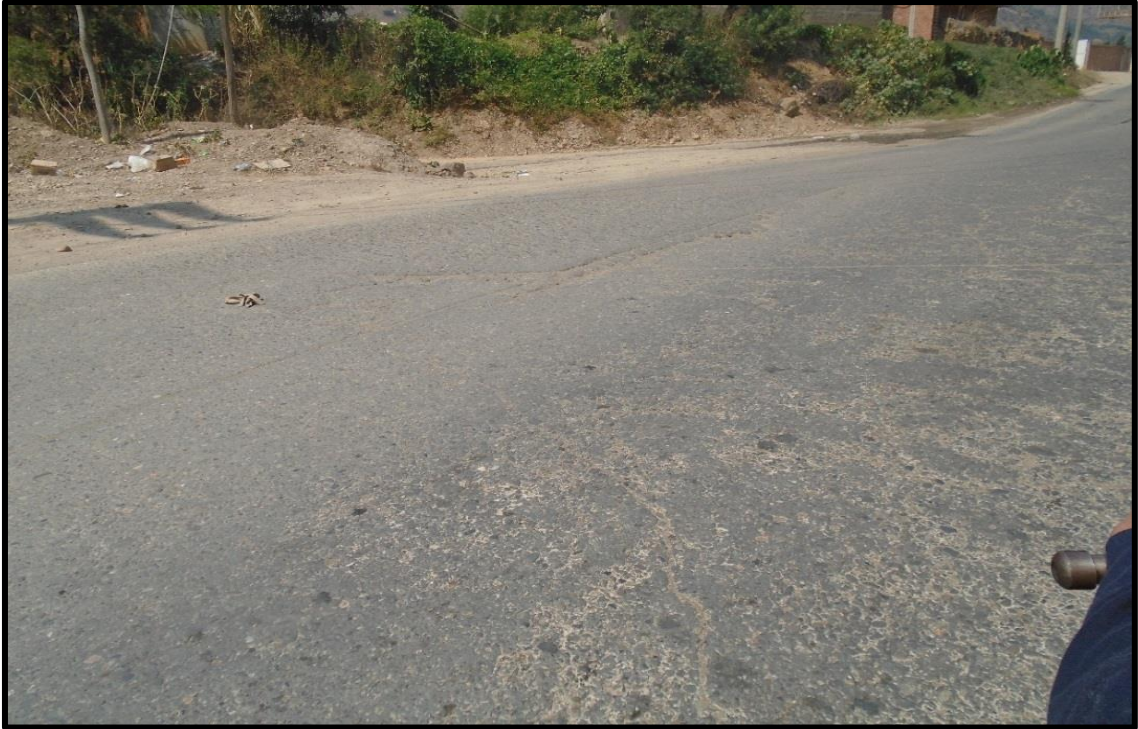
En la siguiente figura podemos observar un tipo de falla que es desprendimiento de agregados, otro tipo de falla que se puede observar son las grietas longitudinales y transversales (UM 51).

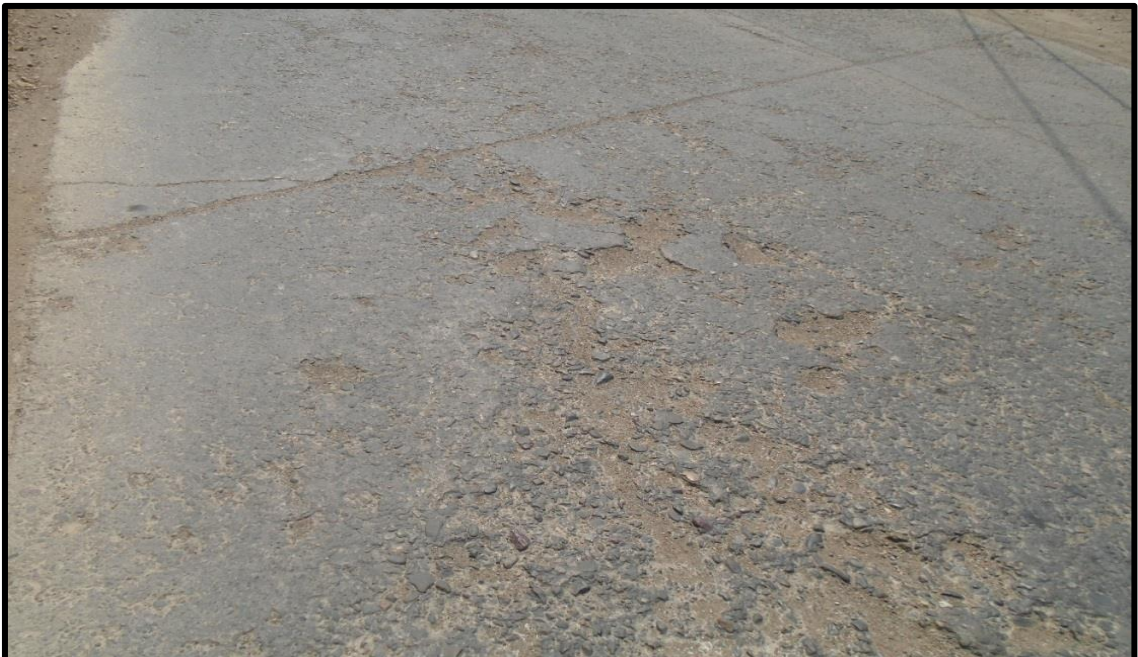
En la siguiente figura podemos observar un tipo de falla que es desprendimiento de agregados, otro tipo de falla que se puede observar el tipo de falla grietas de reflexión de juntas (UM63).

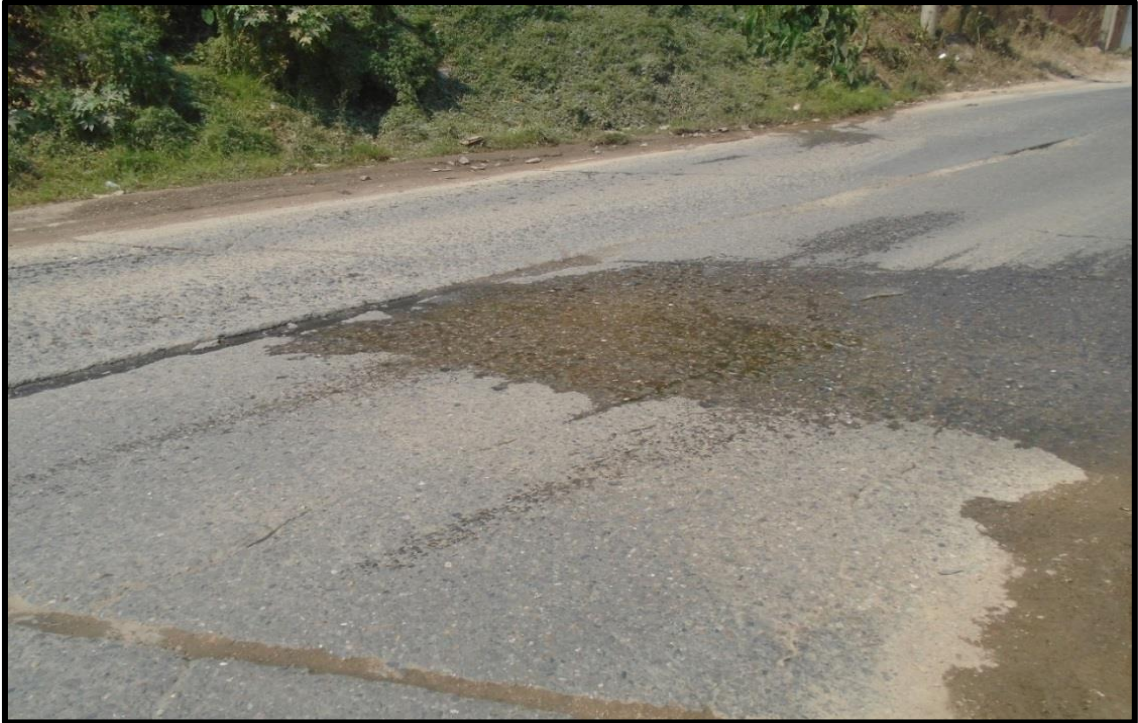
En la siguiente figura podemos observar un tipo de falla que es depresión otra falla que se presenta es desprendimiento de agregados, otra falla es grieta de borde (UM67).

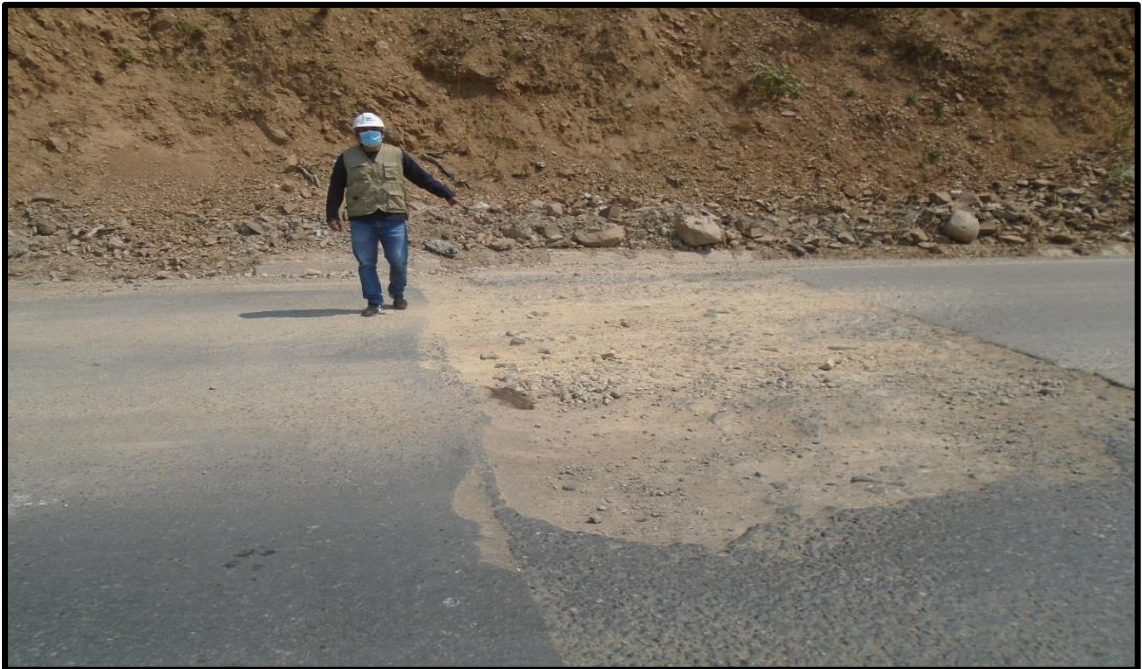
En la siguiente figura podemos observar un tipo de falla que es el desprendimiento de agregados, en la siguiente imagen podemos observar huecos / baches en condiciones severas se observa toda la carpeta asfáltica está totalmente desprendida (UM59).

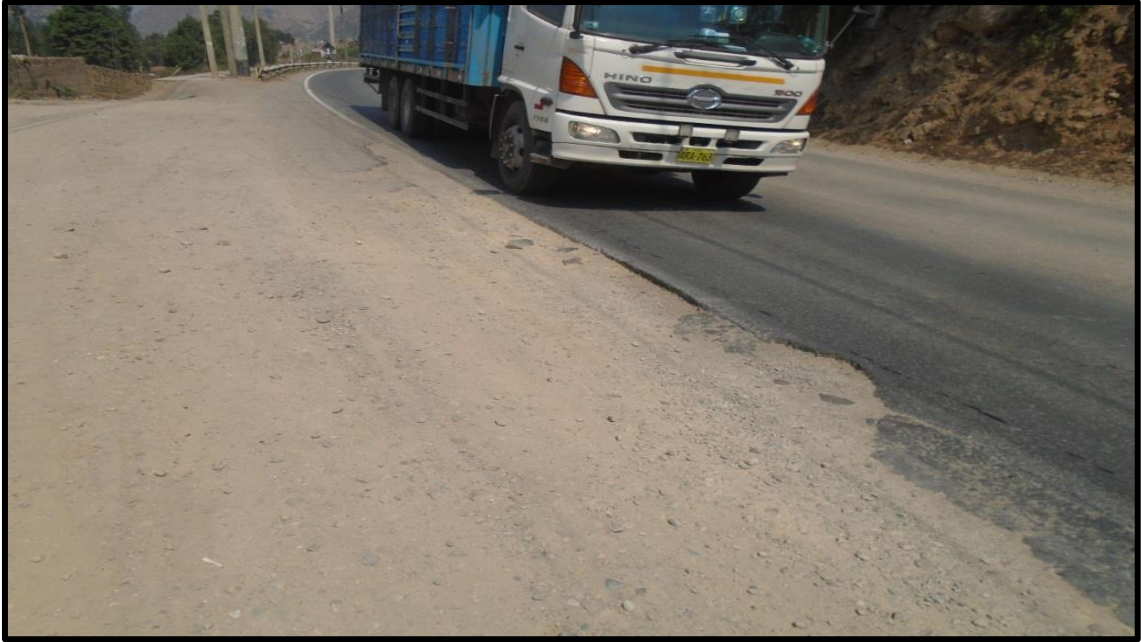
En la siguiente imagen podemos observar un tipo de falla que es grieta de borde otra falla que se puede observar es exudación en un nivel bajo (UM90).

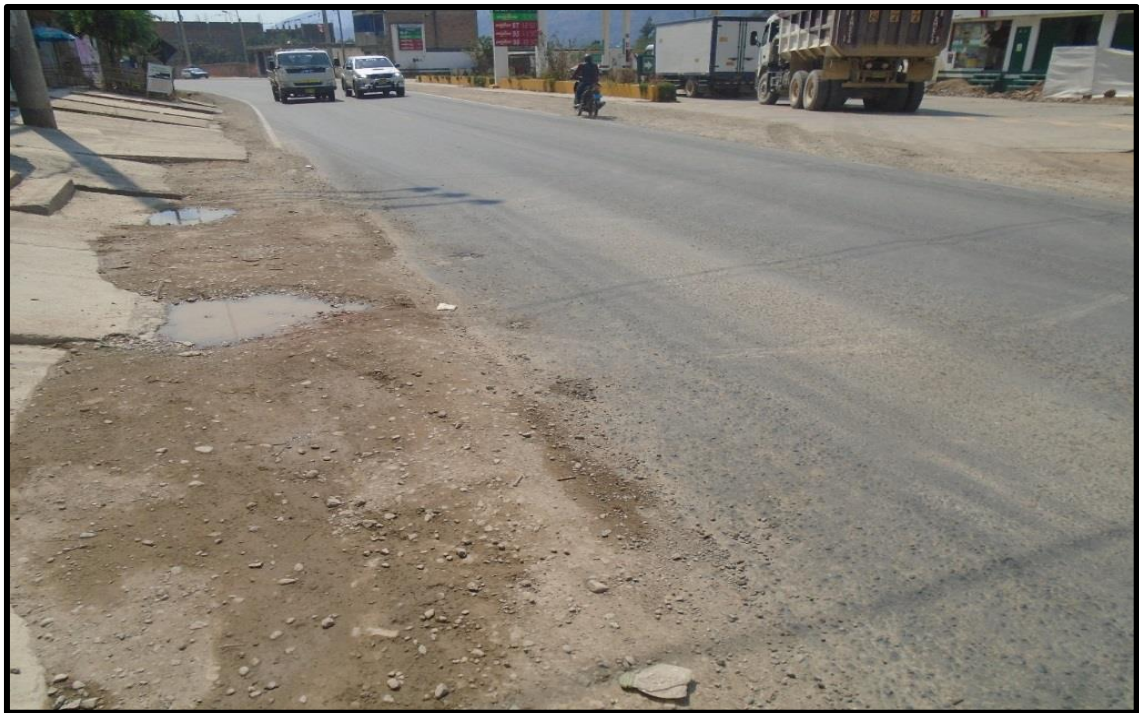
En la siguiente figura podemos observar un tipo de falla que es el desprendimiento de agregados, y también se observa pequeños agujeros en los bordes del carril (UM91).

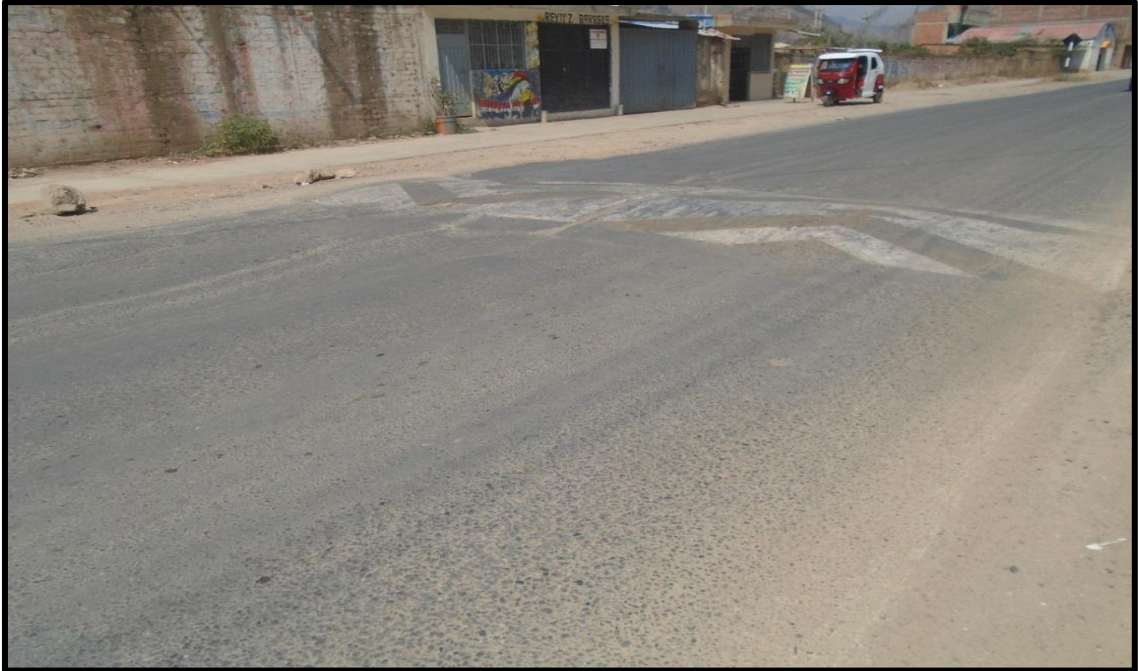
En la siguiente imagen podemos observar una de las fallas es pulimiento otro tipo de falla es el hundimiento situado al lado del rompemueller (UM 93).

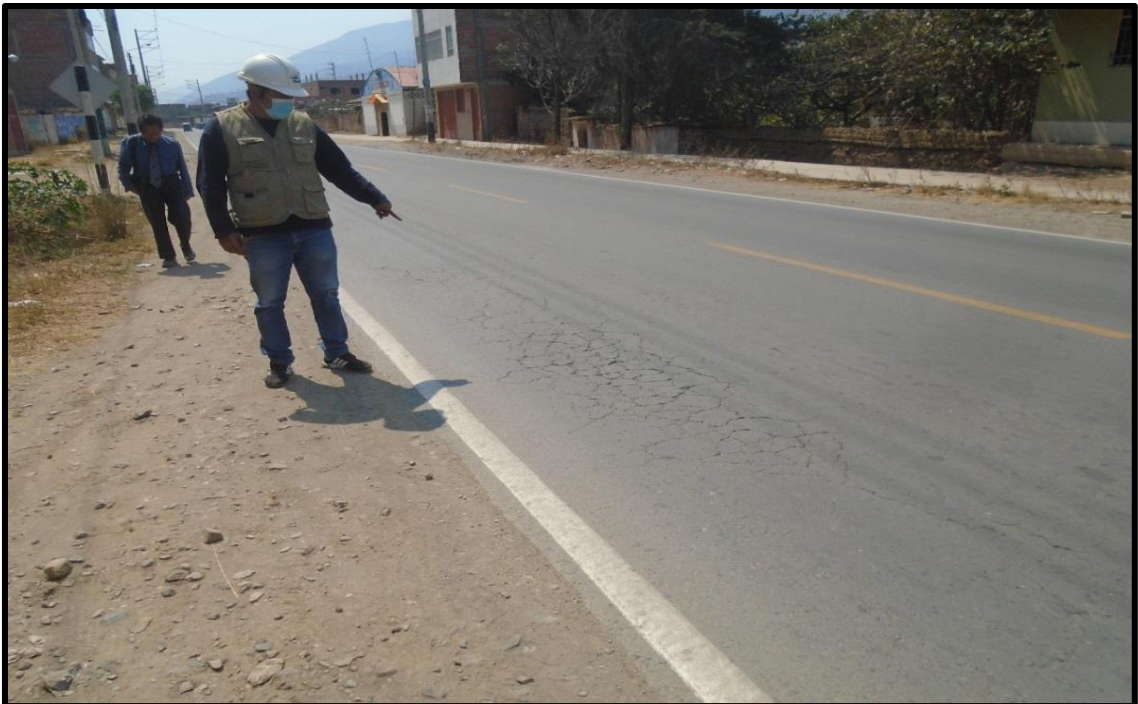
En la siguiente figura podemos observar un tipo de falla que es la piel de cocodrilo, también se pueden observar las grietas longitudinales (UM95).

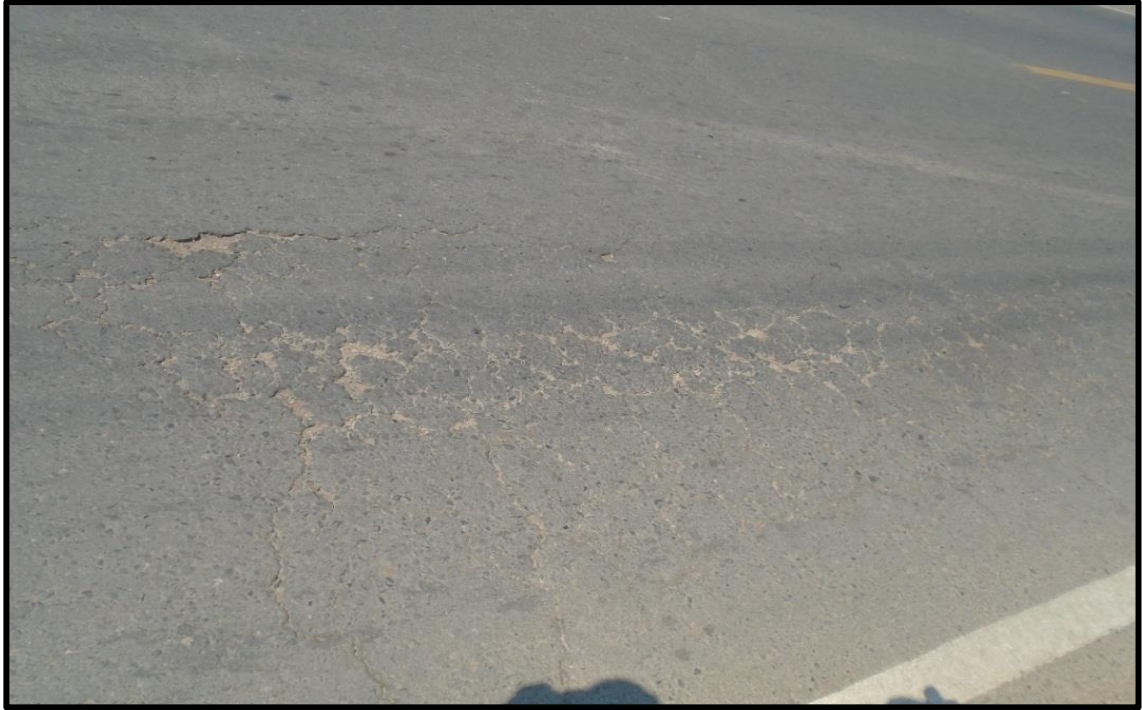
En la siguiente figura podemos observar un tipo de falla que es piel de cocodrilo con un nivel de severidad alto (UM97).

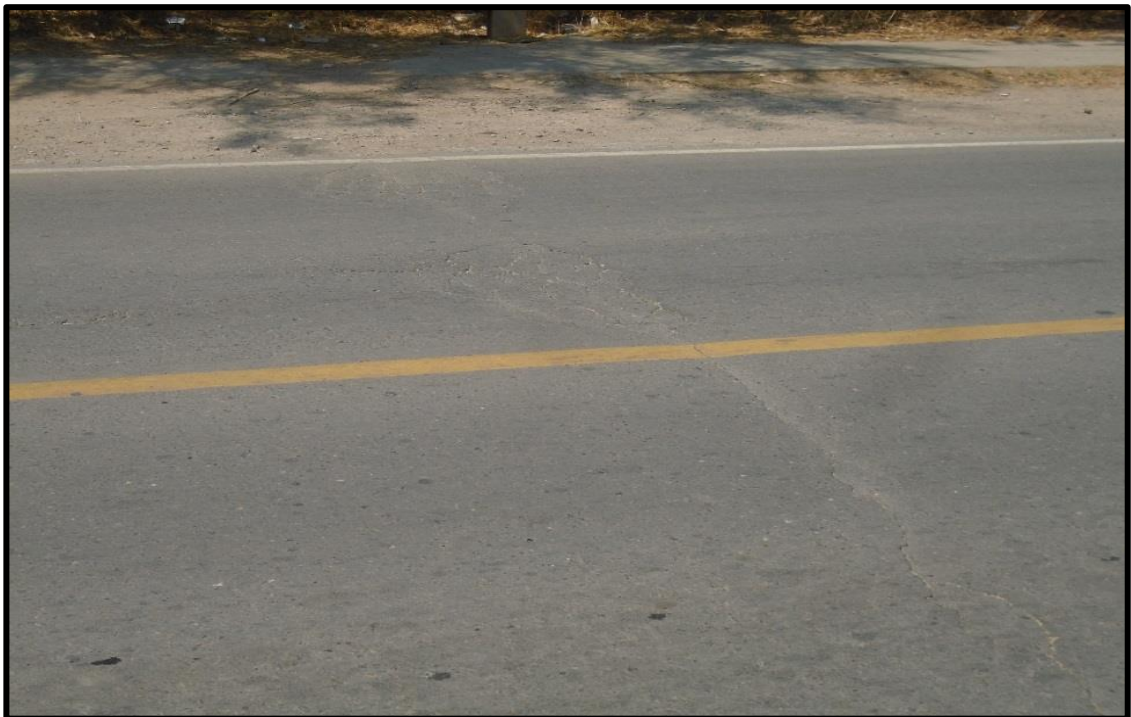
En la siguiente figura se puede observar un tipo de falla que es piel de cocodrilo también se observa la falla del tipo grieta longitudinal (UM98).
