UNIVERSIDAD DE HUANUCO
FACULTAD DE INGENIERIA
PROGRAMA ACADÉMICO DE INGENIERIA CIVIL

TRABAJO DE INVESTIGACIÓN

**“DIAGNOSTICO SITUACIONAL DE LA SUPERFICE DEL
PAVIMENTO FLEXIBLE SEGUN EL EMPLEO DEL METODO PCI,
PARA EVALUAR EL TRAMO AMBO – TOMAYKICHWA, 2020”**

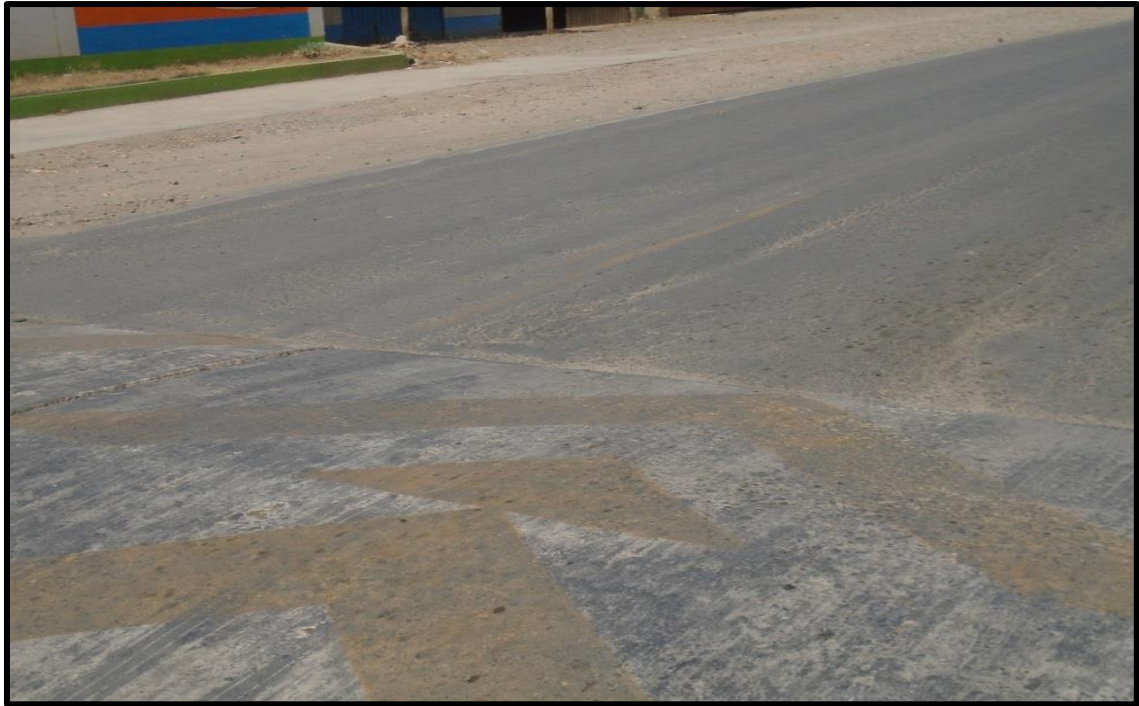
En la siguiente figura podemos observar un tipo de falla que es abultamiento y hundimiento, también se presentan falla de tipo ahuellamiento y desprendimiento de agregados (UM99).

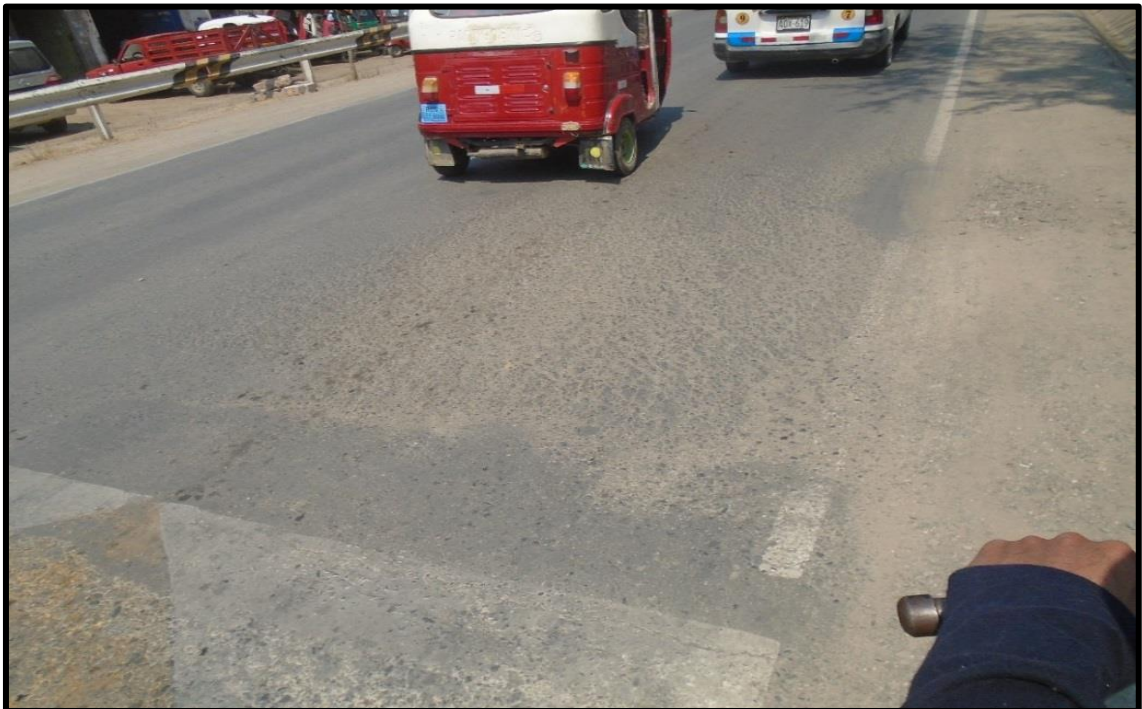
En la siguiente figura podemos observar un tipo de falla que es el desprendimiento de agregados y pulimiento de agregados de un nivel severo (UM103)

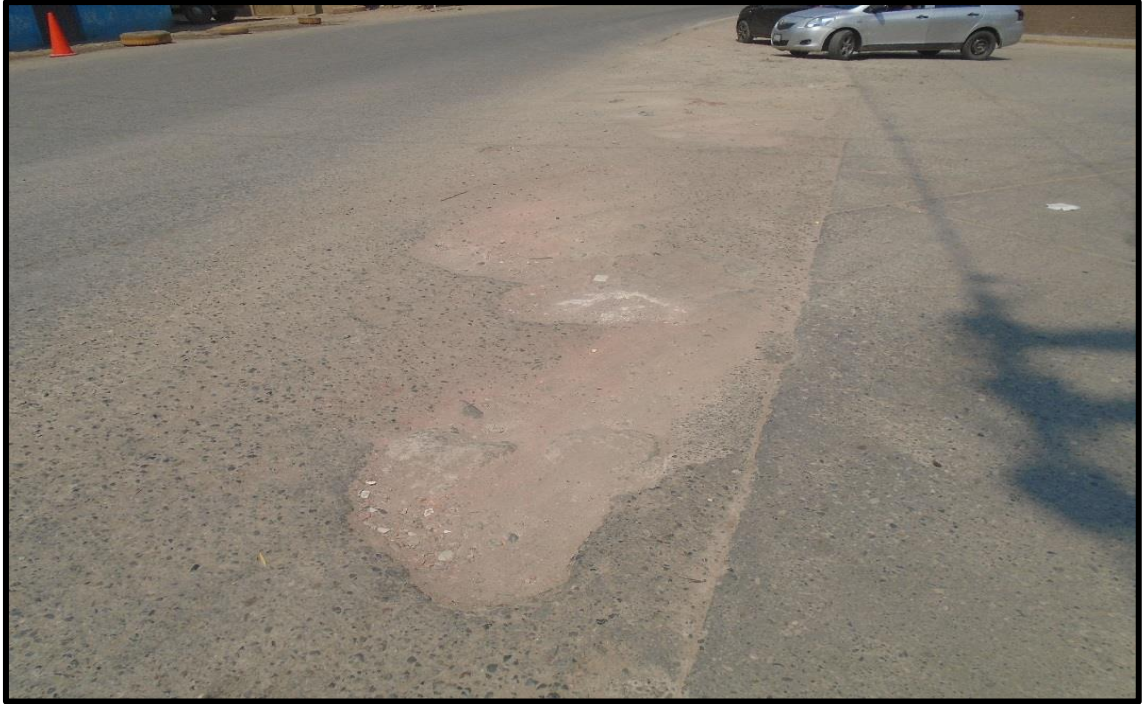
En la siguiente figura podemos observar un tipo de falla que es huecos / baches de un nivel severo pulimento de agregados, así como también desprendimiento de agregados (UM107).

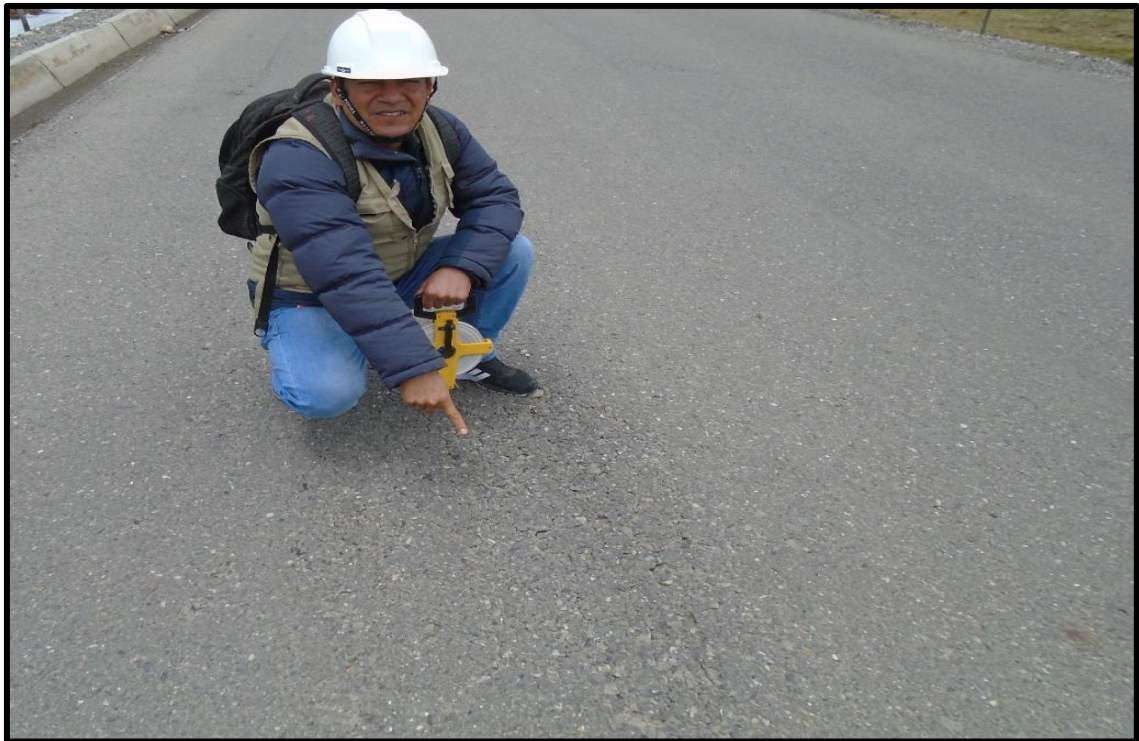
En la siguiente figura podemos observar un tipo de falla que es pulimento de agregados, así como también desprendimiento de agregados (UM109).
