UNIVERSIDAD CÉSAR VALLEJO

FACULTAD DE INGENIERÍA Y ARQUITECTURA
ESCUELA PROFESIONAL DE INGENIERÍA CIVIL

Evaluación estructural del pavimento flexible, tramo puente Lampanin
– Psj Las Flores, Distrito Cáceres del Perú - Jimbe 2021

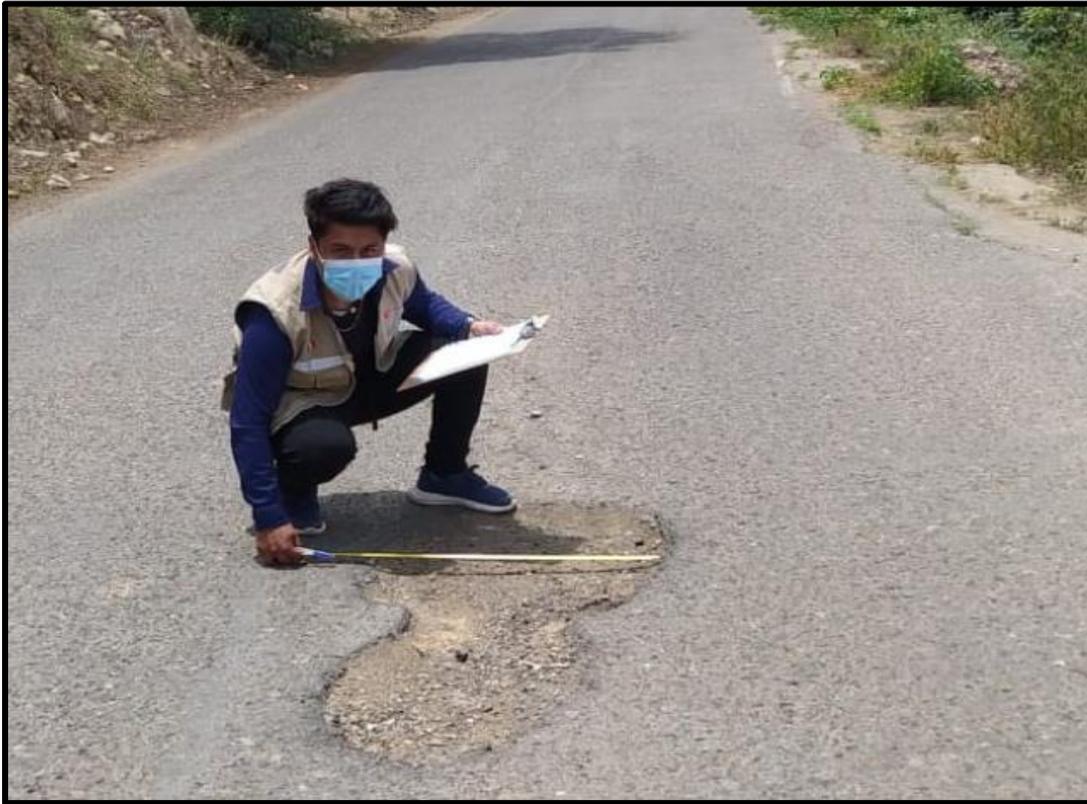
Figura 3: Falla (Hueco m2)

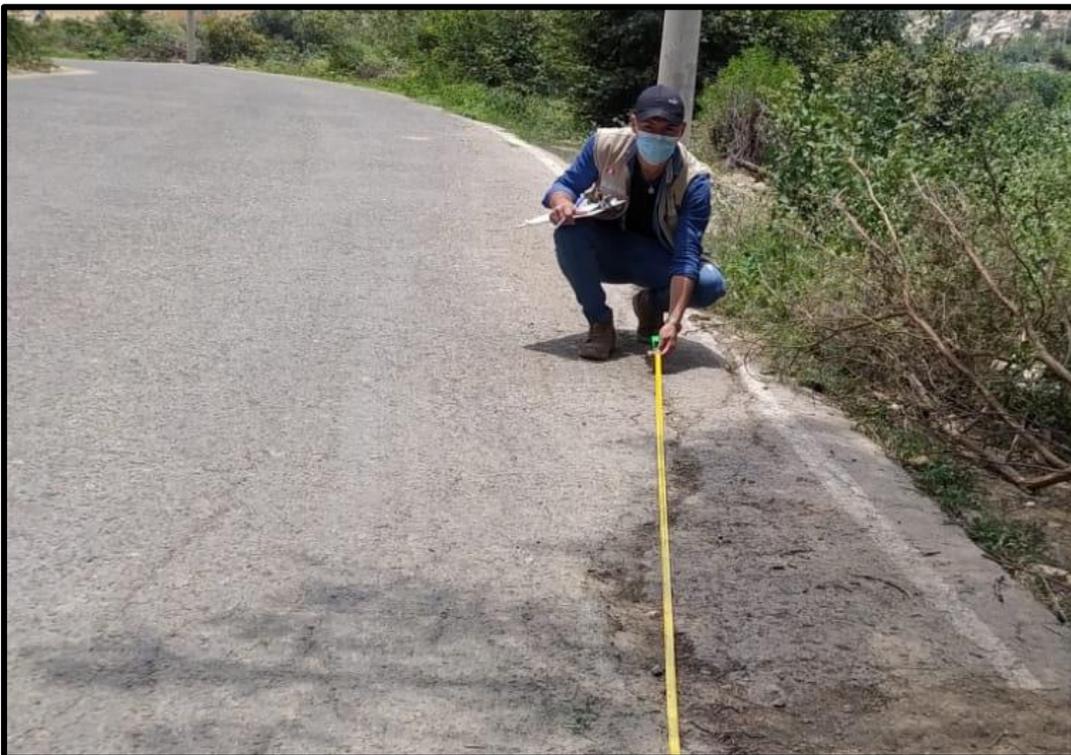
Figura 4: Falla (Grietas de borde m)

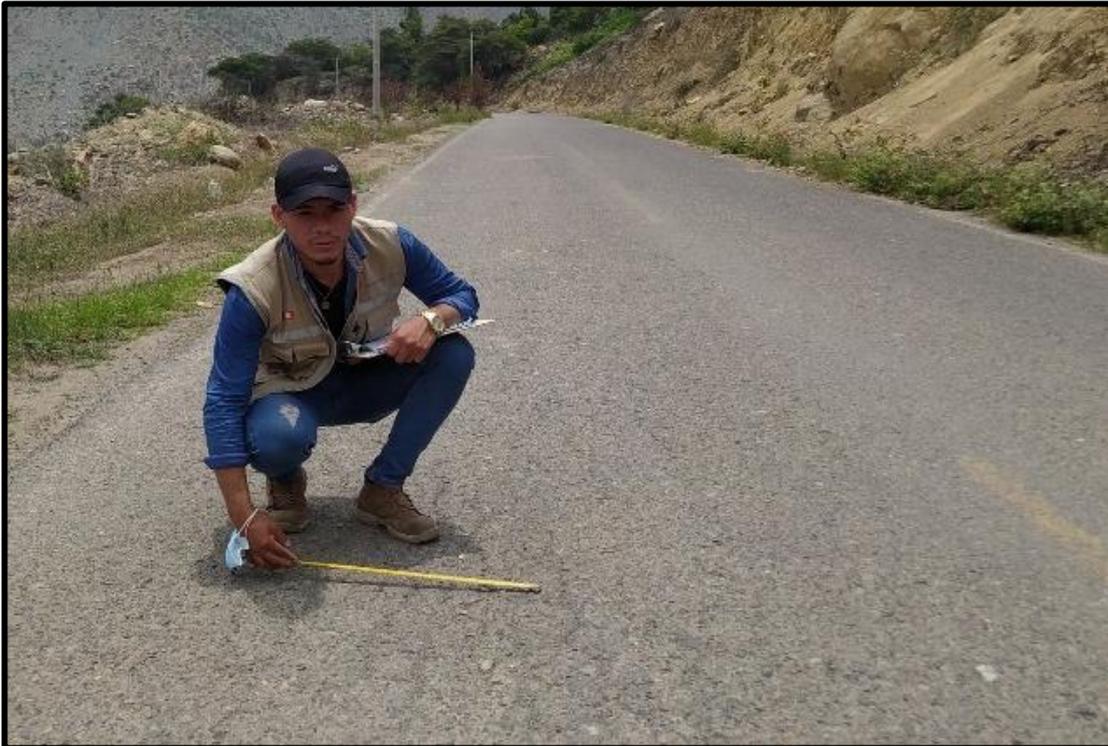
Figura 5: Falla (Ahuellamiento m)

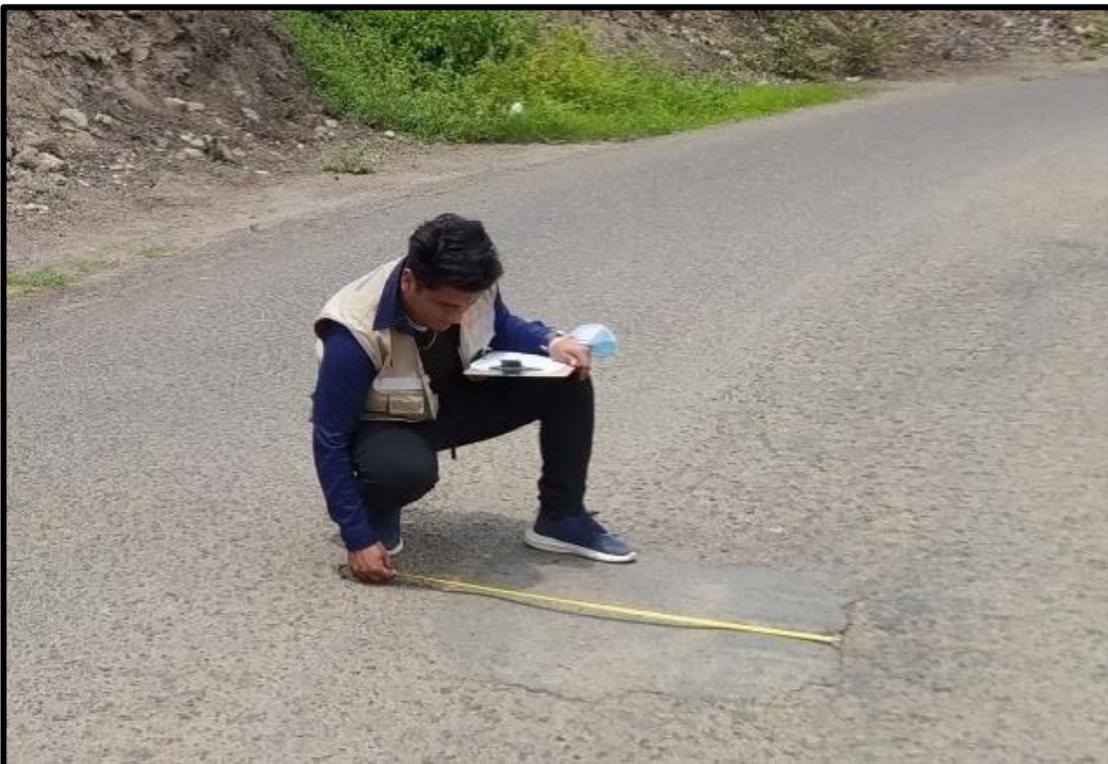
Figura 6: Falla (Parcheo m2)

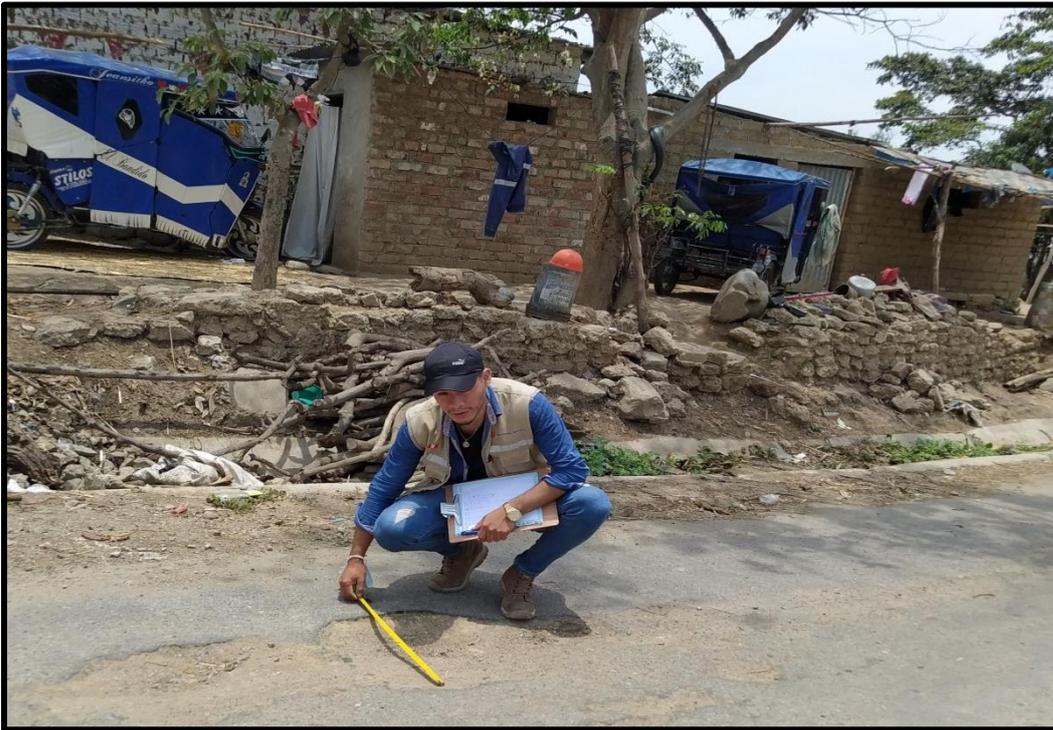
Figura 7: Falla (Huecos m2)

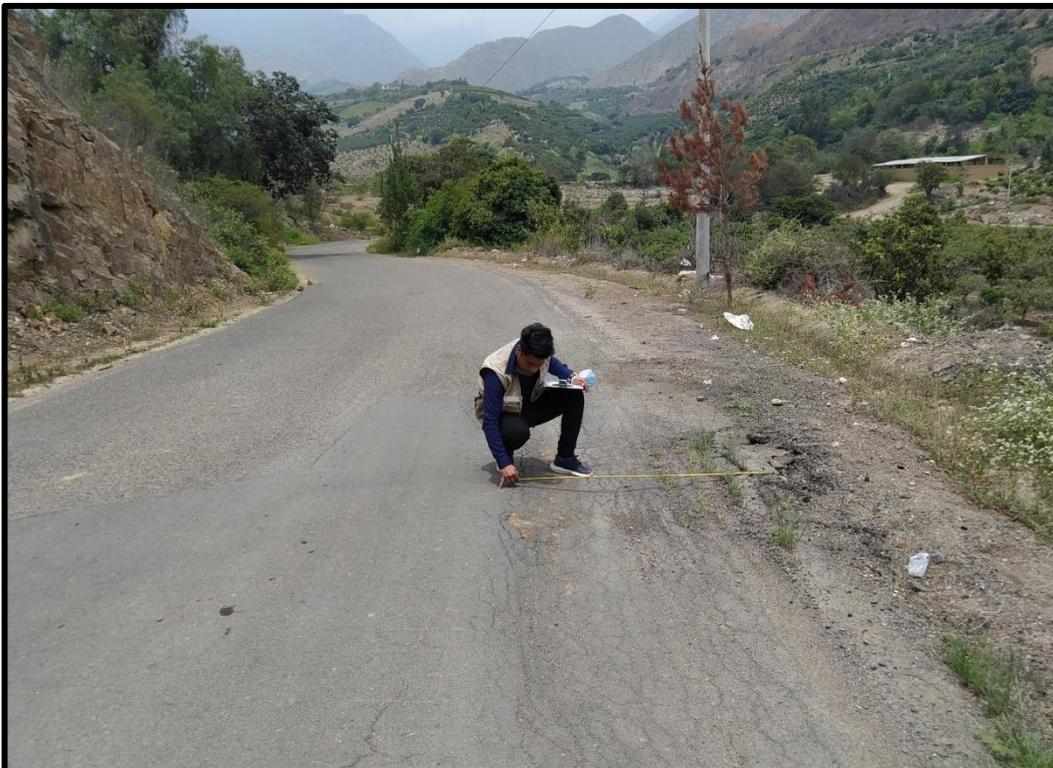
Figura 8: Falla (piel de cocodrilo m2)

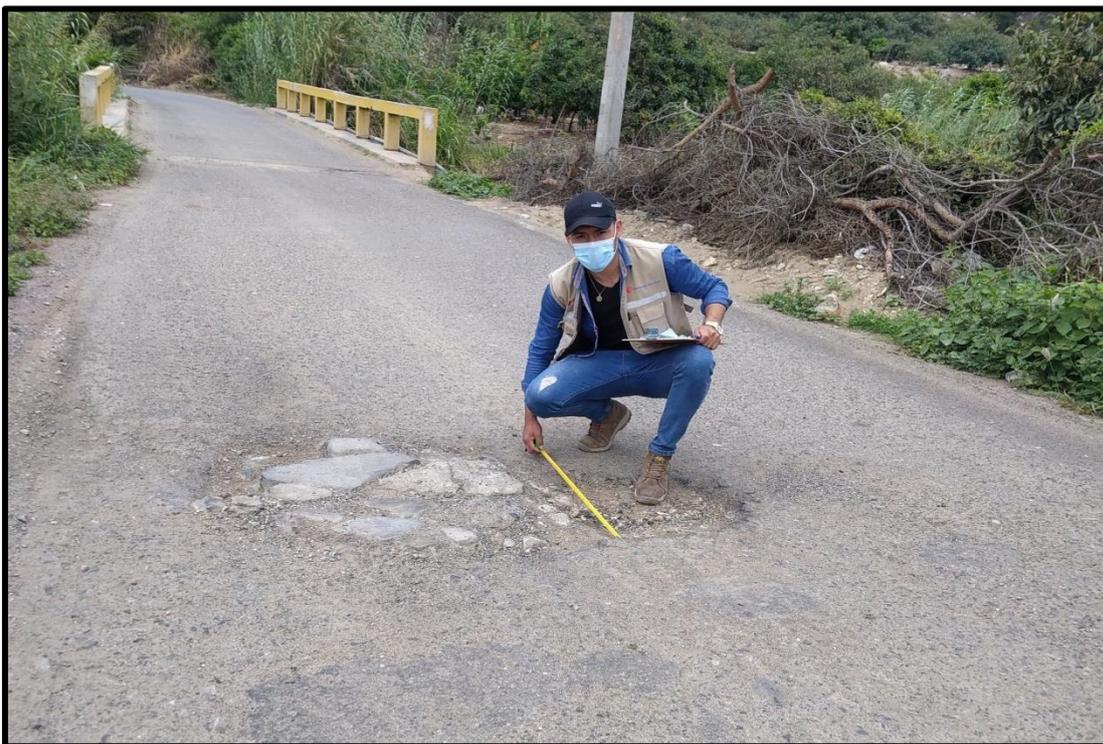
Figura 9: Falla (Huecos m2)

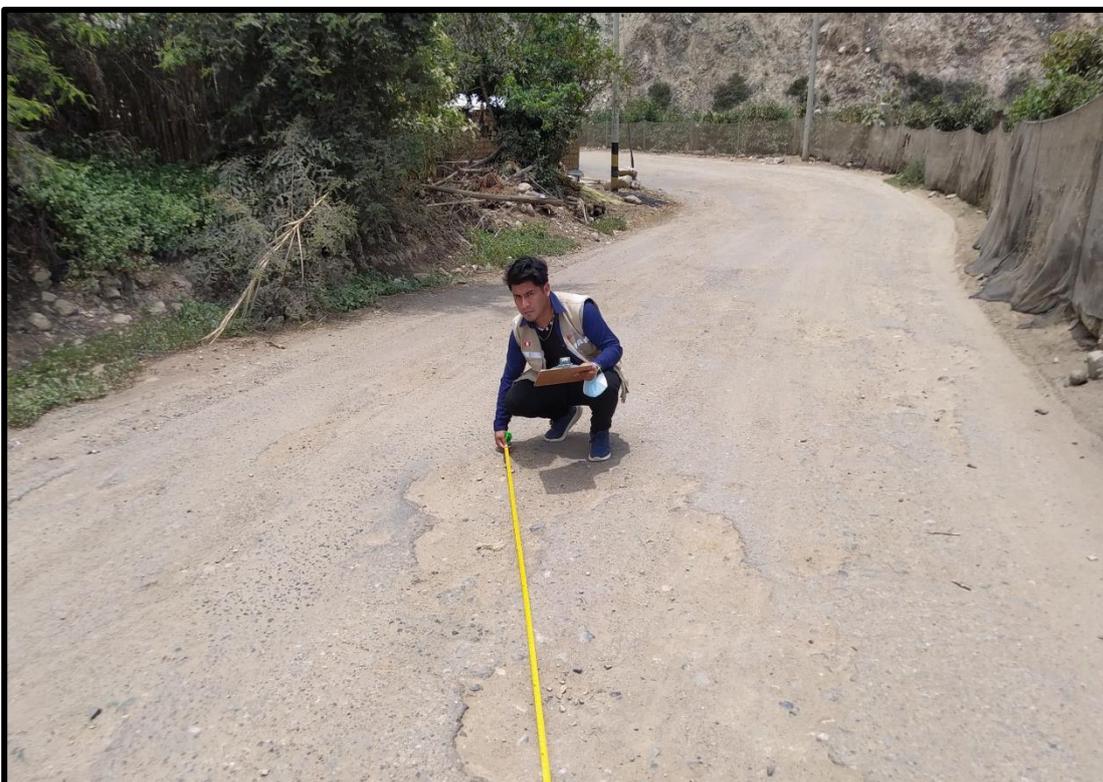
Figura 10: Falla (huecos m2)

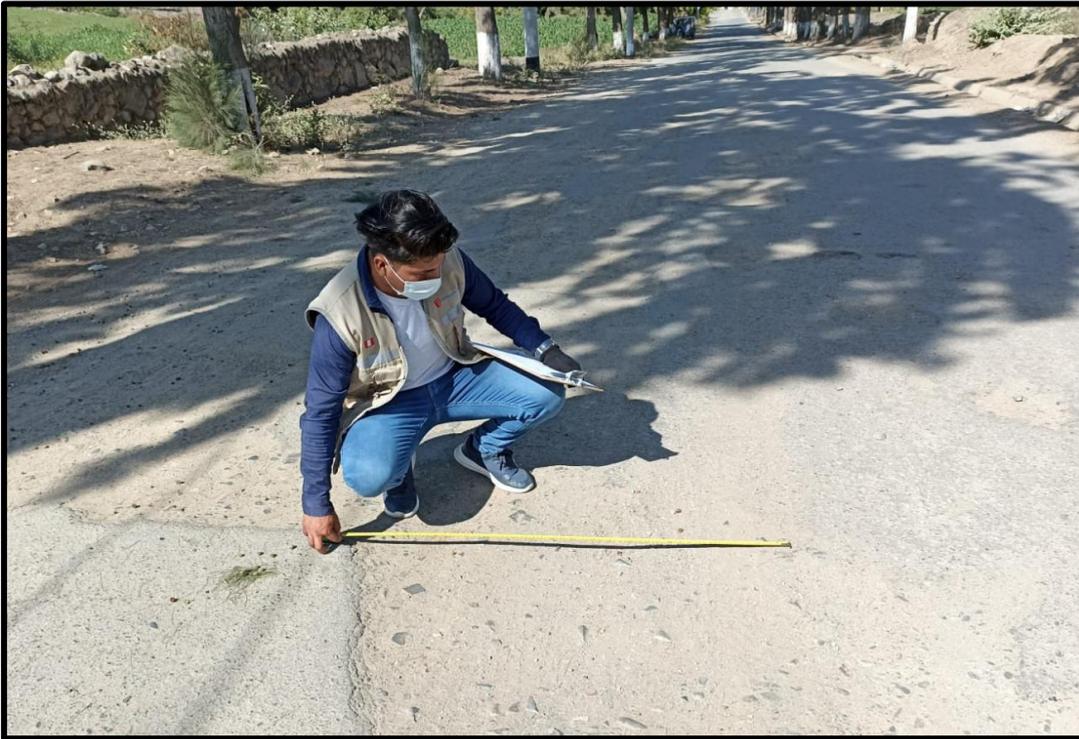
Figura 11: Falla (Huecos m2)

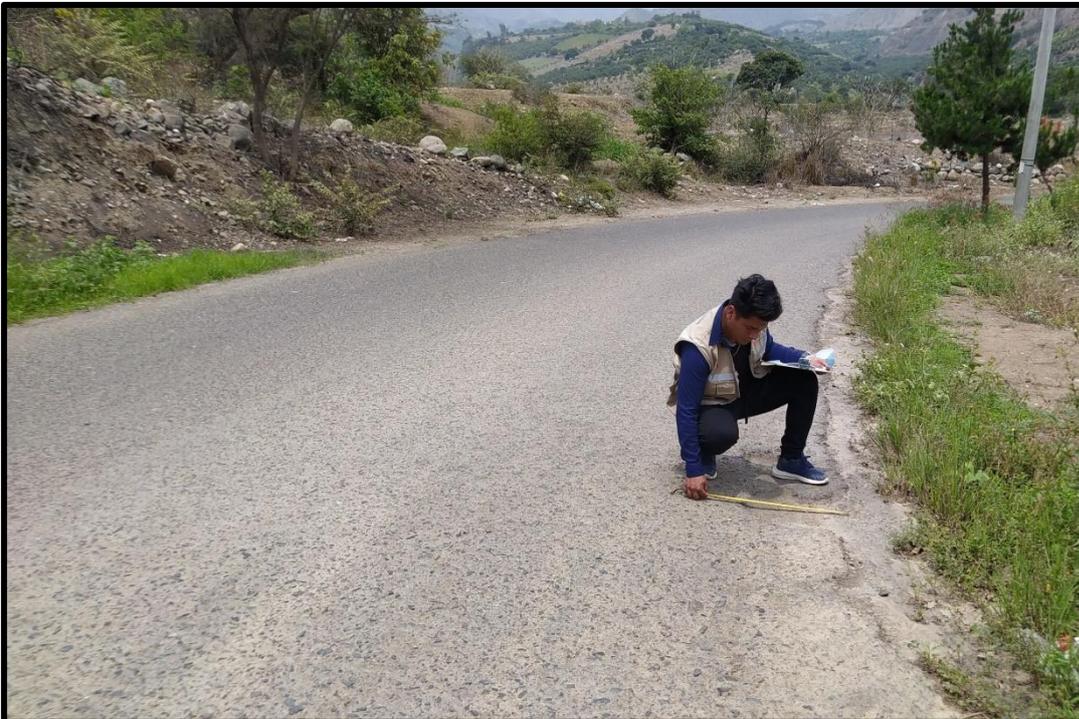
Figura 12: Falla (Huecos m2)
