Kiesel, Annika; Stein, Ronald; Borschnek, Ferdinand; Stephan, Christoph Bautechnische Untersuchungen an der historischen Kanalbrücke Minden

Bautechnik

Bautechnische Untersuchungen an der historischen Kanalbrücke Minden

Structural investigations on the historic Minden canal bridge

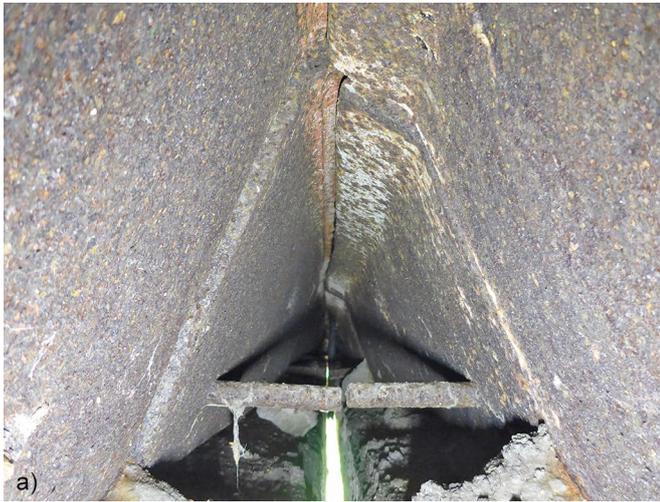
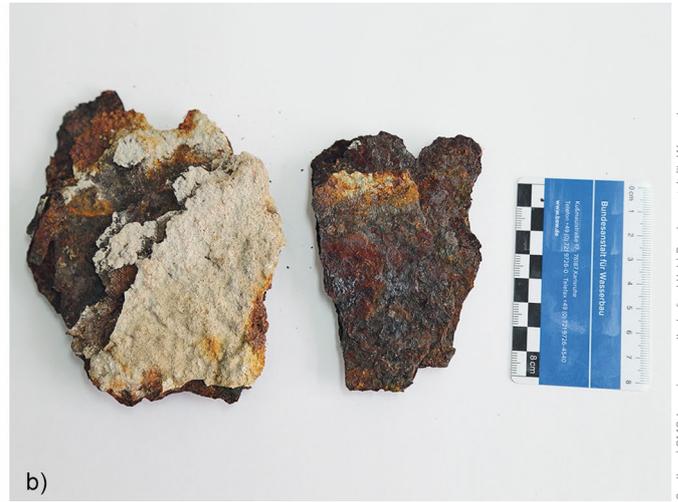
Bild 9 Blick in die Scheitelfuge: a) Gelenkplatten mit verschieden ausgeprägten Korrosionsschäden, b) Bruchstücke einer Gelenkplatte
View of the apex joint: a) different degrees of joint corrosion, b) fragments of the joint

Für die bisher gesichteten Scheitelfugen zeigt sich, dass die Gelenkplatten an den Stirnseiten der Bögen stärker von Korrosion betroffen sind als die weiter innen liegenden. Dort wechseln sich trockene Bereiche mit punktuell feuchten Bereichen ab, wobei sich auch ältere Durchfeuchtungen durch Sinterfahnen und Stalaktiten abzeichnen. Die Gelenkplatten sind zum größten Teil durch Oberflächenkorrosion betroffen, die als altersgemäß zu bezeichnen ist, wobei sich in den feuchten Bereichen ein schlechteres Bild ergibt.

Vergangenheit die Fugen nicht ausreichend abgedeckt worden waren, wodurch mehrere Gelenkfugen durch Spritzbetonreste verunreinigt sind. Neben der erschwerten Zugänglichkeit der Gelenkplatten könnte sich daraus auch eine zusätzliche Behinderung ihrer Rotationsmöglichkeit ergeben, weshalb in einem nächsten Schritt die Reinigung der betroffenen Fugen mittels Hochdruckwasserstrahl vorgesehen ist.

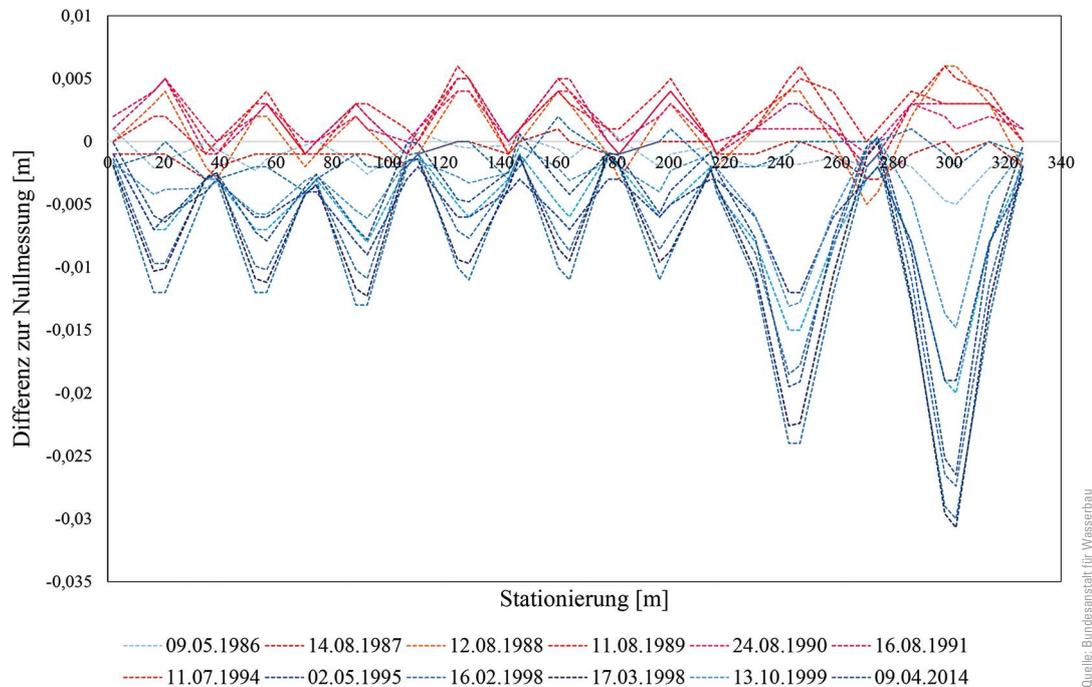
Bild 10 Höhenmessungen an der alten Kanalbrücke: rote Kurven stellen Messungen an warmen Tagen dar, blaue Kurven Messungen an kalten Tagen
Height measurements of the old canal bridge during hot days (in red) and cold days (in blue)

Werden die Messreihen nach der für sie dokumentierten Lufttemperatur sortiert (blau für Abkühlung, rot für Erwärmung im Vergleich zur Referenzmessung), zeigen die gemessenen Höhendaten eine große Abhängigkeit von der Umgebungstemperatur (Bild 10).

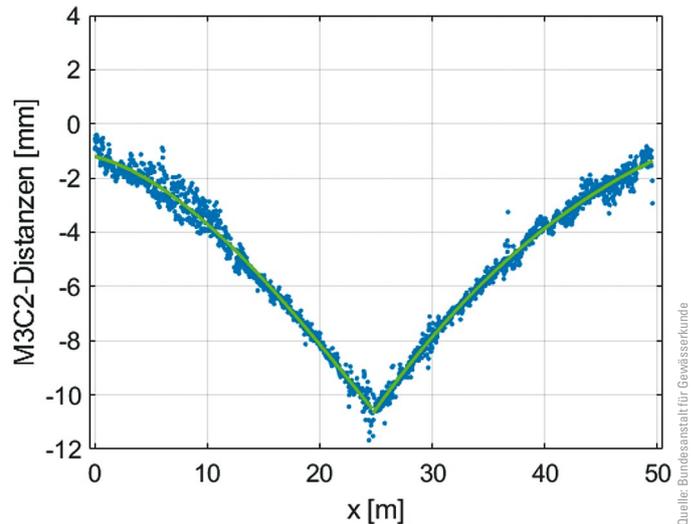
to Model Cloud Comparison) [8] analysiert und in einzelnen Längsschnitten miteinander verglichen. An einem funktionierenden Momentengelenk muss in der Verformungsfigur eine Änderung der Tangentenneigung in Form eines Knicks erkennbar sein. Erste Ergebnisse aus den ausgewerteten Messdaten des Strombogens zeigen für das Scheitelgelenk eindeutig den erwünschten Knick in der Verformungsfigur für den Lastfall Befüllung des Trops (Bild 12). Die Analyse der erstellten Verformungsfigur erlaubt so Rückschlüsse auf die Funktionsfähigkeit der Scheitelgelenke der zugehörigen Gelenkachse. Weitere Auswertungen sollen nach Fertigstellung der zweiten und dritten Messkampagne erfolgen.

Bild 12 M3C2-Auswertung (blau) und approximierte Verformungsfigur (grün) für das Scheitelgelenk des Strombogens
M3C2 results (in blue) and an approximated deformation curve (in green) for the vertex of the river arc

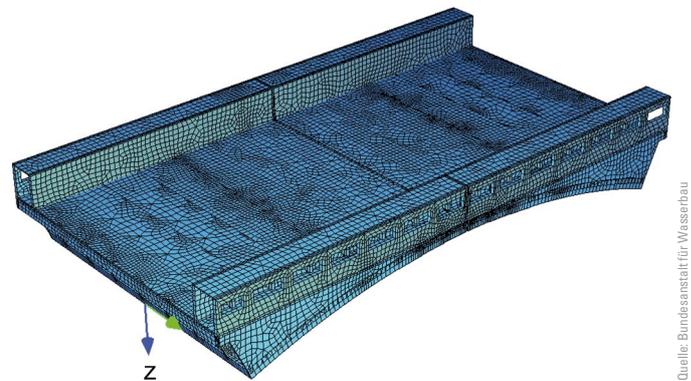
Bild 13 Visualisierung des Finite-Elemente-Modells eines Strombogens mit der Software SOFISTIK
A finite element model of a river arch with the software SOFISTIK

einwirkungen größere Verformungen des Bauwerks auslösen als die planmäßige Wasserlast im Trog. Darüber hinaus wird deutlich, dass durch die Gelenke und Bauwerksfugen zwar eine große Verformungsfähigkeit des Bauwerks gegeben, durch die fest verbundenen An- und Aufbauten aber keine gänzlich zwangsfreie Verformung möglich ist. Darüber hinaus bietet die linienhafte gelenkige Lagerung keine Verformungsfähigkeit quer zur Bauwerksachse.

Außerdem zeigt sich, dass eine Trockenlegung des Trops, die als vermeintliche Entlastung des Bauwerks interpretiert werden könnte, in der vorübergehenden Bemessungssituation in einigen Bauteilen zu höheren Beanspruchungen führt als die ständige Bemessungssituation mit gefülltem Trog: Unter Eigengewicht und Wasserlast trägt der Bogen idealerweise allein über die Normalkraft. Eine Erwärmung beispielsweise führt zu einer Verlängerung und Verkrümmung des Tragwerks, wodurch es zu Zugspannungen auf der Oberseite des Bogens kommt. Die Wasserlast wirkt den Verformungen aus Temperaturbeanspruchung in der ständigen Bemessungssituation ent-

gegen. Zudem sorgt das Wasser in bestimmten Situationen für eine Verringerung der Temperaturbeanspruchung des Bauwerks, da es z. B. im Sommer bei steigender Temperatur länger kühl bleibt als die umgebende Luft. Dies führt zu der Erkenntnis, dass eine Trockenlegung der Kanalbrücke möglichst nicht bei sehr warmen Temperaturen durchgeführt werden sollte.

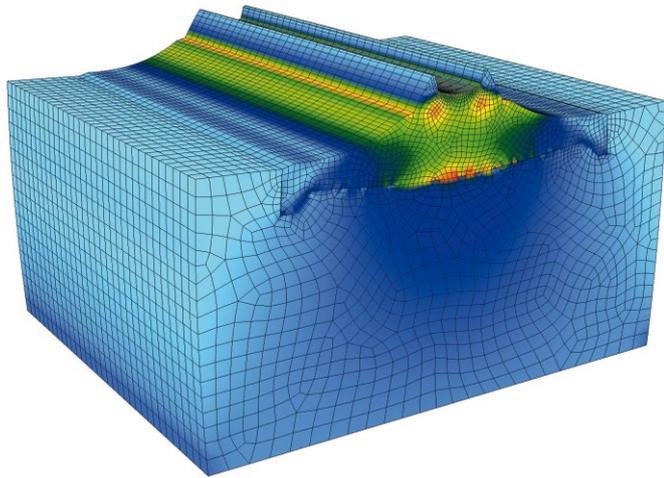
Bild 14 Detailmodell im Programm SOFISTIK: Verformung und Mises-Spannung der Gelenkplatte mit elliptischer Abrostung der Flanken
Detailed SOFISTIK model: deformation and Mises stress of a joint with elliptical corrosion of the flanks

In einem weiteren Schritt wurde in einem FE-Detailmodell (Bild 14) die Spannungsverteilung in einer in Beton eingebetteten Gelenkplatte bei Schädigung durch Korrosion untersucht. Zu diesem Zweck wurden die Spannungen der intakten Gelenkplatte mit den Spannungen eines durch Abrostung verringerten Querschnitts verglichen. Dabei wurde anhand der bisherigen Erkenntnisse der

Bauwerksuntersuchung von einem Materialverlust von bis zu 2,5 cm Tiefe ausgegangen. Die Untersuchung zeigt, dass ein solcher Materialverlust im Randbereich der Gelenkkörper einen geringen Einfluss auf den Verlauf und den Betrag der resultierenden Druckspannungen in der Kontaktfläche von der Gelenkplatte zum Betonbauwerk hat.
