MESTRADO EM ENGENHARIA DE SEGURANÇA E HIGIENE OCUPACIONAIS

ANÁLISE DAS CONDIÇÕES DE SEGURANÇA CONTRA INCÊNDIO PARA O ESTABELECIMENTO DAS MEDIDAS DE AUTOPROTEÇÃO NA SÉ CATEDRAL DO PORTO

2022

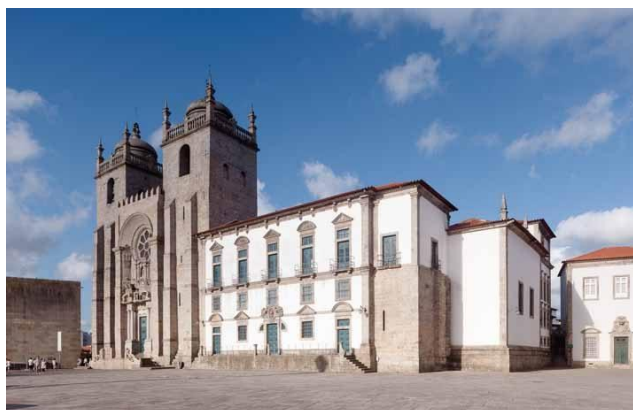
Figura 9 - Acessibilidade às fachadas do edifício

compartimentos corta-fogo distintos, devem apresentar uma altura $\geq 1,1$ m. No edifício da Sé Catedral do Porto, na fachada Norte, entre os pisos 1 e 2, a limitação à propagação do incêndio pelo exterior não está salvaguardada na medida em que o afastamento é inferior a 1,1 m.

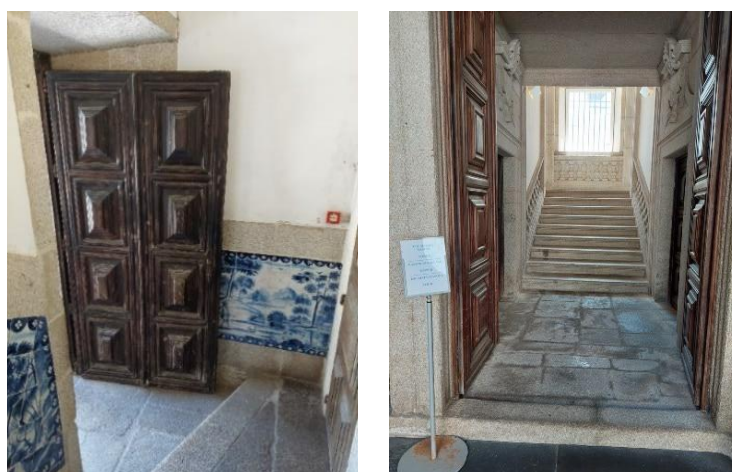
Figura 13 - Vãos interiores em madeira

Nos termos do artigo 34º do RT-SCIE, as portas que isolam os compartimentos corta-fogo devem apresentar uma classe de resistência ao fogo padrão, EI ou E de tempo igual a metade da parede em que se inserem. De acordo com o disposto no artigo 36º do RT-SCIE, as portas de acesso ou integradas em vias de evacuação deveriam ser providas de dispositivos de fecho capazes de as reconduzir automaticamente à posição fechada, por meios mecânicos. Na Sé Catedral do Porto, à exceção da porta de acesso à torre Norte, todas as portas são em madeira (Figura 13) e não dispõem dos referidos dispositivos. Considerando a natureza patrimonial do edifício, o incumprimento é aceitável.

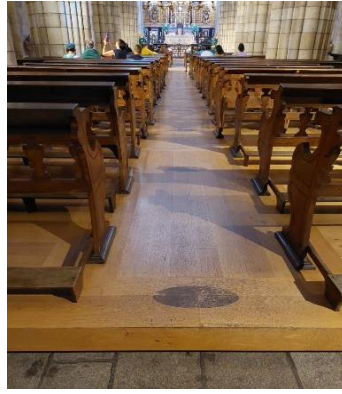
Figura 15 - Pavimento elevado na igreja

Nos termos do artigo 47º do RT-SCIE, os palcos, estrados, palanques, plataformas, bancadas, tribunas e todos os pavimentos elevados devem ser construídos com materiais, no mínimo, da classe C-s2, d0, assentes, se existir, em estrutura construída com materiais, da classe A1. Na igreja, existe um pavimento elevado em madeira, com uma reação ao fogo inferior à exigida, assente no pavimento de pedra que garante a classe A1 (Figura 15).

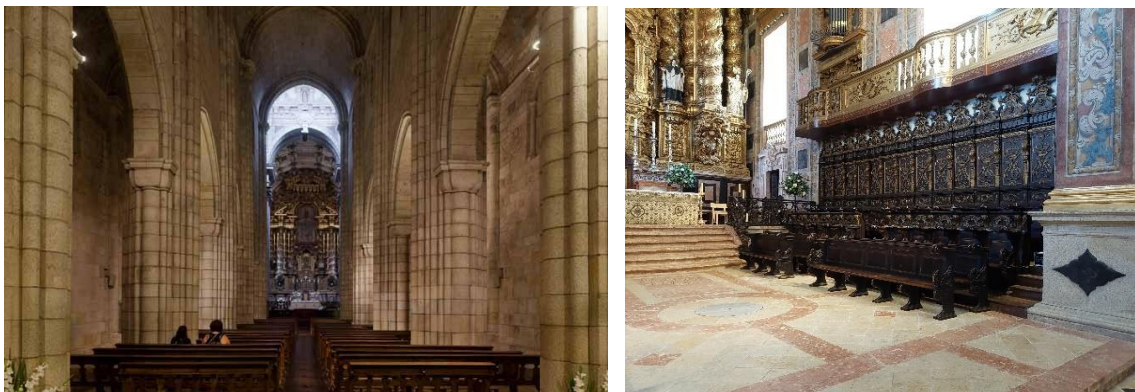
Figura 16 - Bancos de madeira da nave da igreja (esquerda) e capela-mor (direita)

Nos termos do disposto no nº 13 do artigo 53º do RT-SCIE, deve existir uma coxia transversal com uma largura mínima de 2 UP. A coxia transversal existente tem a largura de 1m, imposta pelos pilares da nave da igreja.

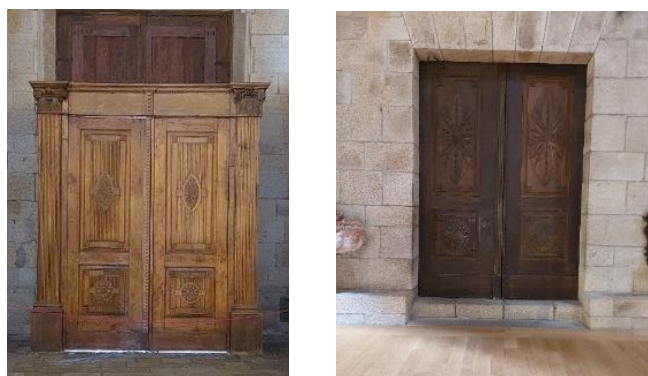
Figura 17 - Porta principal da igreja (esquerda) e porta lateral (direita)

Na Sé Catedral do Porto, as portas principal e lateral da igreja (Figura 17) encontram-se fechadas para controlo das entradas, uma vez que a visita ao espaço depende da aquisição de bilhete. No edifício, ao contrário das exigências regulamentares, dispostas no artigo 62º do RT-SCIE, a maioria das portas não abre no sentido da evacuação, muitas delas exigem o desbloqueamento de ferrolhos, e nenhuma dispõe de dispositivos de comando ou barras antipânico.

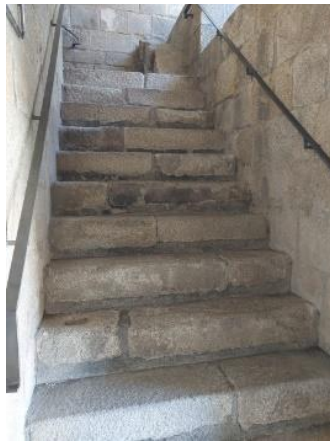
Figura 18 - Escadaria de acesso à torre Norte

As escadas incluídas nas vias de evacuação verticais identificadas têm um número de degraus por lanço compreendido entre 3 e 25, o número de lanços consecutivos, sem mudança de direção, não é superior a dois e os degraus têm as mesmas dimensões em perfil, à exceção da escadaria de acesso à torre Norte. Nos termos do artigo 65º do RT-SCIE, as escadas devem ser dotadas de, pelo menos, um corrimão contínuo e nas que apresentam uma largura igual ou superior a 3 UP, deve existir um corrimão de ambos os lados e os seus degraus devem possuir revestimento antiderrapante. As escadarias Nasoni e de acesso à sala do Tesouro, Cabido e Cartório não cumprem as exigências regulamentares, uma vez que não dispõem de corrimão. A escadaria de acesso à torre Norte, apesar de ter menos de 3 UP, está dotado de um corrimão de ambos os lados (Figura 18), provavelmente, para compensar a variação na dimensão dos degraus, as irregularidades nos seus cobertores e a elevada altura dos seus espelhos.

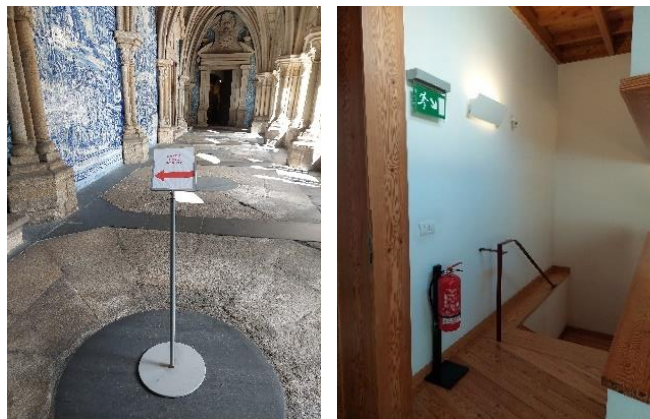
Figura 20 - Sinalização em espaço público (esquerda) e em espaço reservado (direita)

evacuação, que embora insuficientes, apresentam características que estão em conformidade com as determinações normativas e regulamentares (Figura 20).

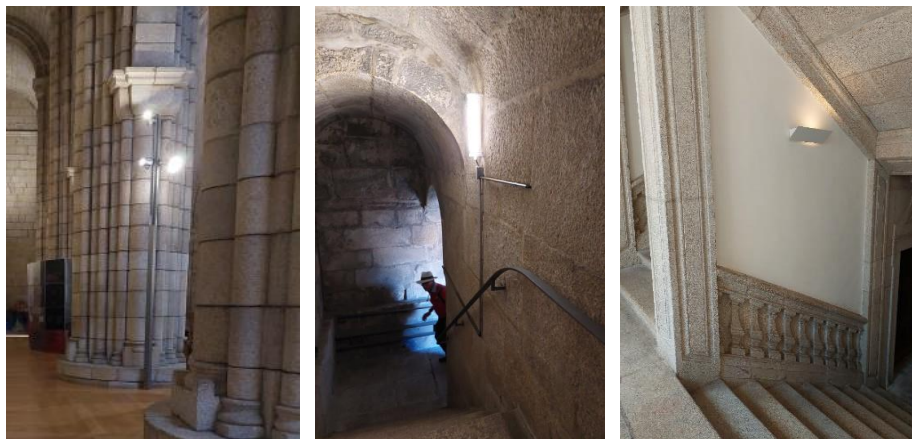
Figura 21 - Iluminação do edifício

disposições regulamentares, no que respeita à localização. Os seis blocos autónomos instalados no edifício são do tipo não permanente, incumprindo o disposto no nº 1 do artigo 115º do RT-SCIE.

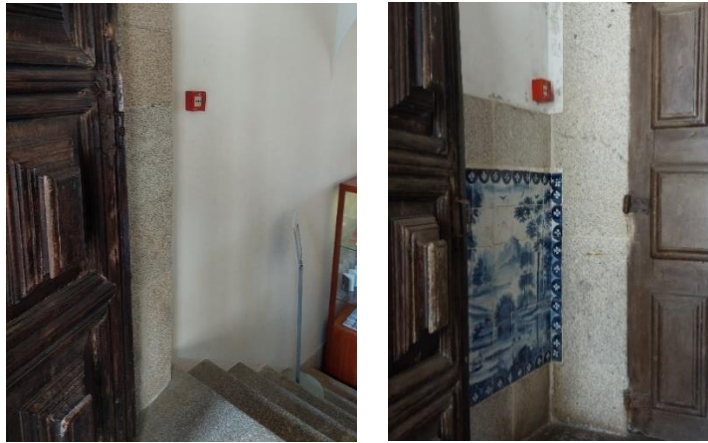
Figura 22 - Dispositivos de acionamento manual de alarme

Na Sé Catedral do Porto foram identificados 2 dispositivos de acionamento manual de alarme, junto à saída do claustro gótico, em direção ao exterior do edifício e na escadaria de acesso à sala do Tesouro (Figura 22). Os dispositivos estão colocados a uma altura superior a 1,2 m em relação ao pavimento e sem possibilidade de ocultação, em conformidade com o disposto no artigo 119º do RT-SCIE, mas não se encontram devidamente sinalizados. O cumprimento das disposições regulamentares exigiria a colocação de um número significativo de dispositivos, distribuídos por todo o edifício, instalados nas vias de evacuação horizontais, junto às saídas dos pisos e em locais sujeitos a riscos especiais.

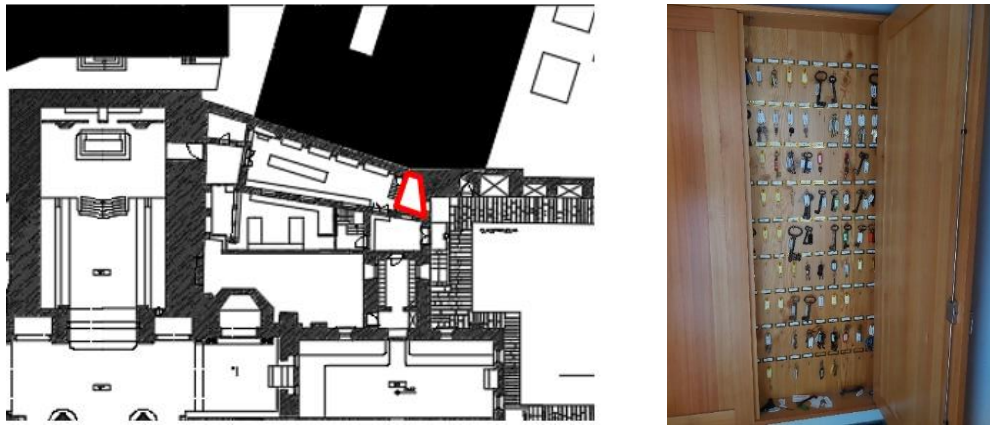
Figura 25 - Localização da central de detecção de incêndio (esquerda-vermelho) e chaveiro (direita)

Nos termos do disposto no artigo 190º do RT-SCIE, a Sé Catedral do Porto, por ser uma UT VI da 4ª categoria de risco, deveria ter um posto de segurança, instalado em local reservado e protegido do fogo e, se possível, junto a um acesso principal. No decorrer da análise, não foi identificado um local que reunisse as características previstas no RT-SCIE, no que respeita à localização e meios de comunicação oral com os diferentes pisos, zona de refúgio e outros centros operacionais de emergência. No piso 0, na sala onde se encontra uma das centrais de deteção de incêndio, existe um chaveiro de segurança, com chaves de reserva para abertura da maioria dos acessos do edifício (Figura 25). Trata-se de um local com algumas características de posto de segurança, pese embora não possa ser considerado como tal, por não reunir todas as características exigidas no RT-SCIE.

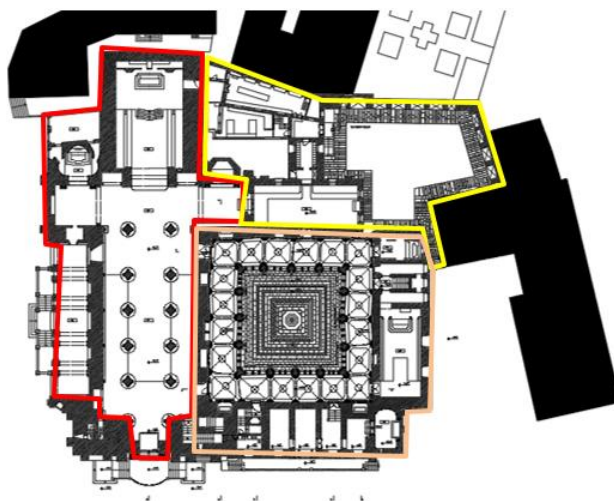
Figura 26 - Compartimentação corta-fogo do piso 0

Os resultados obtidos refletem uma previsível insuficiência no que respeita ao isolamento e proteção dos elementos de construção, uma vez que estamos perante um edifício do século XII, altura em que predominava a construção de madeira e pedra. No piso 0, a compartimentação corta-fogo não é adequada, pelo que se sugere que sejam definidos três compartimentos corta-fogo, com uma área inferior a 1600 m², cujas delimitações são apresentadas na Figura 26. A compartimentação seria alcançada através da colocação, em todas as portas que delimitam os compartimentos corta-fogo, de uma segunda porta ou pela aplicação de agentes ignífugos, capazes de melhorar a reação ao fogo. Os locais de risco C, assim classificados por possuírem um volume > 100 m³, localizam-se neste piso e deverão constituir compartimentos corta-fogo independentes.

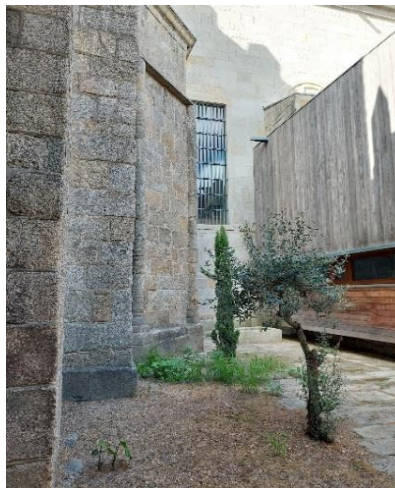
Figura 27 - Confronto entre a fachada de pedra e a fachada de madeira

A área do edifício onde se localizam os espaços afetos aos serviços técnicos e administrativos é uma construção mais recente, com uma fachada em madeira, que se encontra em confronto com a parte mais antiga do edifício (Figura 27), pelo que os vãos existentes devem ser devidamente protegidos e garantir a compartimentação, de modo a evitar a propagação do fogo.
