CARACTERIZAÇÃO DA FORÇA DESTRUTIVA DE UM TORNADO MÚLTIPLO VÓRTICE EM MARECHAL CÂNDIDO RONDON E QUATRO PONTES - PR

*CHARACTERIZATION OF THE DESTRUCTIVE STRENGTH OF A MULTIPLE VORTEX TORNADO
IN MARECHAL CÂNDIDO RONDON AND FOUR BRIDGES – PR*

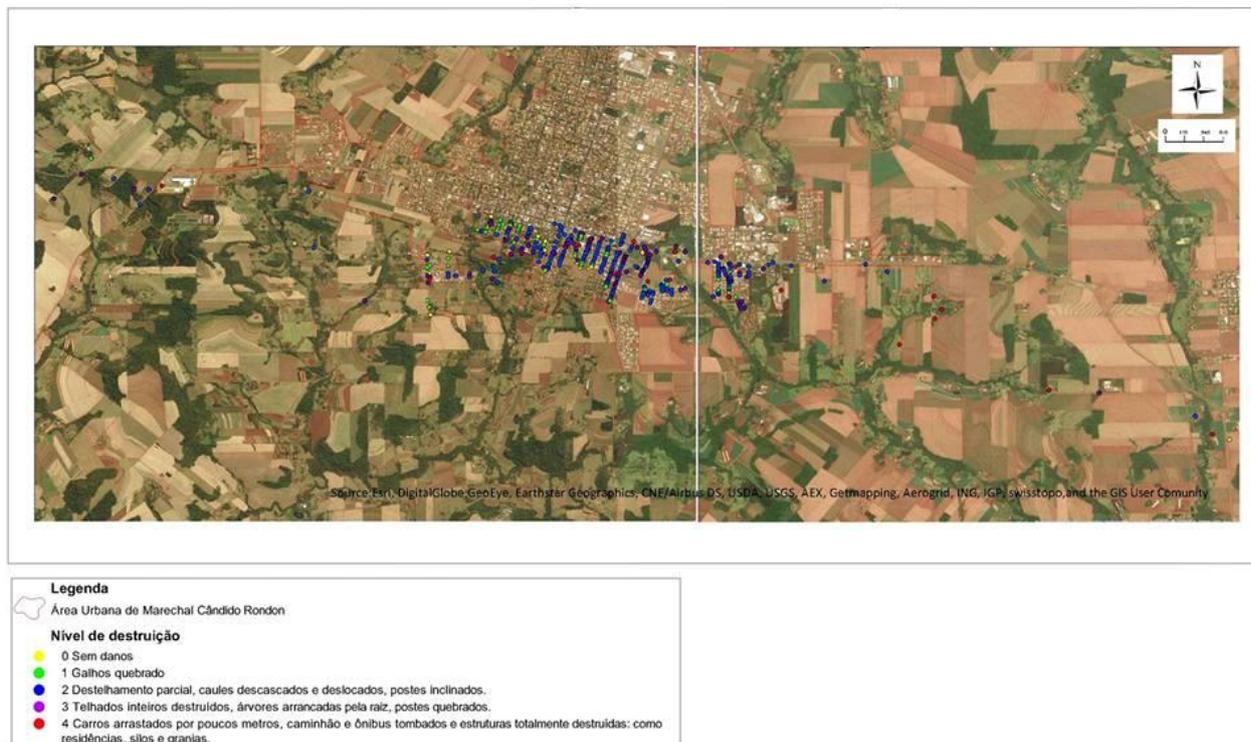
Figura 2: Níveis de destruição do percurso do Tornado em Marechal Cândido Rondon

Na plotagem dos pontos de dados é possível observar uma maior concentração de níveis maiores de destruição na direção Sul (cores vermelha e roxa). Isto pode estar relacionado à velocidade de rotação (V) do tornado que se soma a velocidade de transição (T) do tornado (lado Sul) uma vez que o vento comandante do evento está disposto no quadrante de NW para SE; E diante da atuação dos vórtices de sucção estes têm a seu favor a velocidade de rotação do tornado, no entanto enfrentarão os ventos comandantes sendo assim possuem as velocidades de transição diminuída. A equação a seguir expressa a situação os subvórtices que acompanham o vento concordante seriam representados por $V+T$, os subvórtices que se deslocam de forma discordante seguindo a direção SW-NE seriam representados por $V-T$.

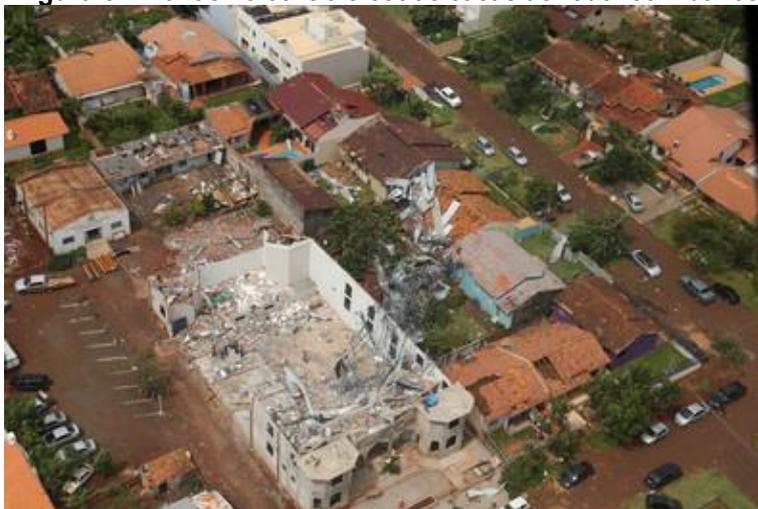
Figura 3: Avarias no centro e outras casas ao redor sem danos

Os arcos de destruição provocam situações como as descritas na figura 3, nas quais é possível verificar residências com grandes avarias ao lado de residências sem danos (Figura 3).

As figuras 2 e 3 permitem identificar os pontos e o arco dos subvórtices (pressão menor e rotação mais acelerada), onde a destruição estaria elencada como nível quatro de categoria, definido no quadro 3, correspondendo a atuação de um EF2. Na imagem (Figura 3) fica evidente o campo de detritos do telhado da igreja em disposição cicloidal.

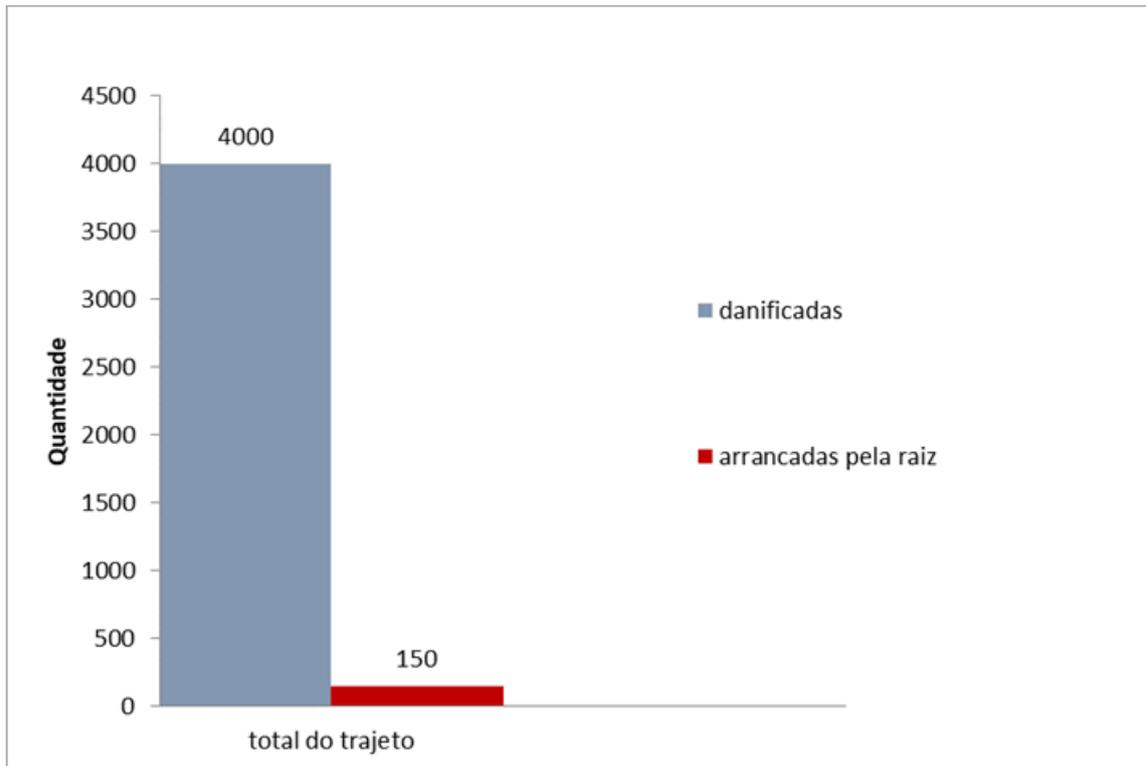
Figura 8: Vegetação com avarias

A vegetação também foi danificada (Figura 8) galhos e troncos foram retorcidos e arrancados, aproximadamente 150 árvores sofreram avarias em diferentes locais do percurso (CATVE, 2015).

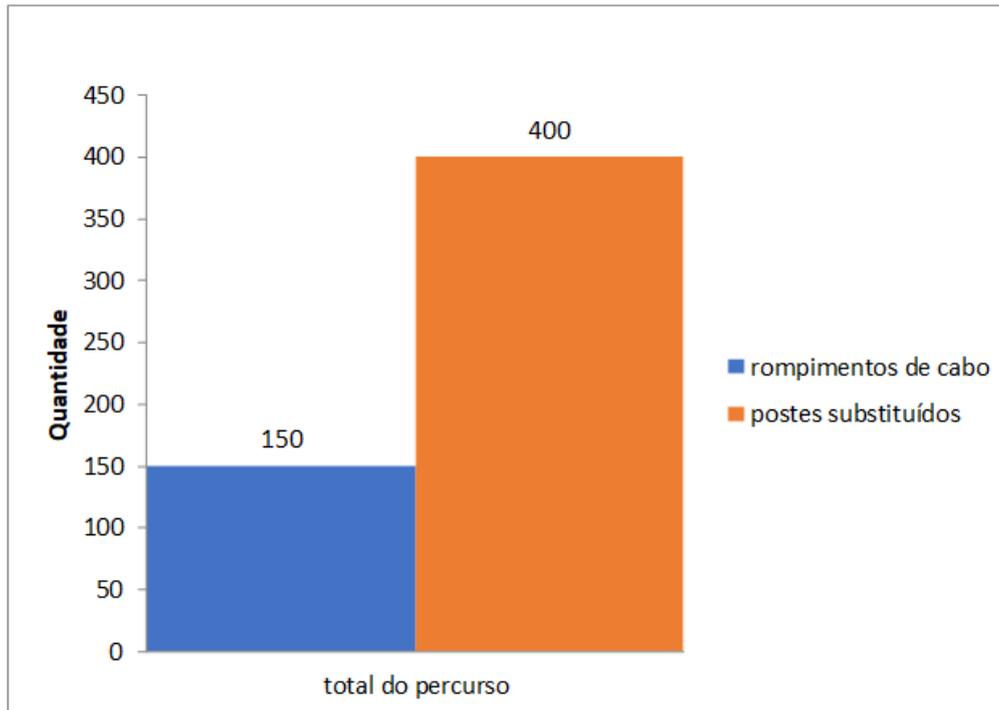
Figura 9: Avarias em Postes de iluminação

Os dados equivalentes aos postes de iluminação (Figura 9) do percurso foram levantados pela defesa civil em parceria com a BPfron (Batalhão de Fronteira) de acordo com a PREFEITURA MUNICIPAL DE MARECHAL CÂNDIDO RONDON (2015) 400 postes necessitaram de substituição pois suas estruturas ficaram comprometidas (Figuras 10 e 11).

Quanto à distribuição de energia elétrica, as redes, poderiam ser subterrâneas como alternativa para a minimização dos impactos e a perda econômica gerada pela danificação dos postes e cabos. A manutenção e escolha adequada das espécies de árvores para o perímetro urbano também é uma opção que amenizariam os impactos, pois a queda de grandes árvores acabou contribuindo com o agravamento da situação, principalmente aquelas próximas a vias públicas que aparentemente tiveram suas raízes pouco preservadas, tornando-as vulneráveis.

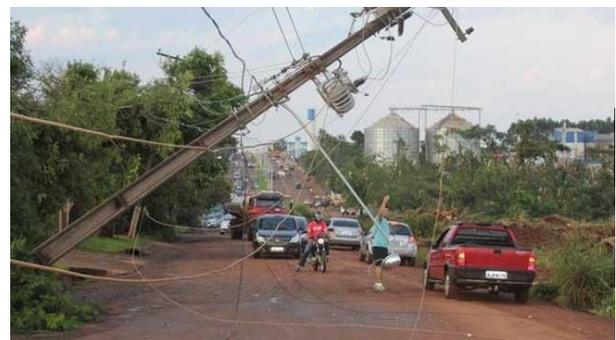
Figura 11: Postes quebrados

Ocorreram cerca de 150 rompimentos de cabos de energia (Figura 11), alguns locais do município ficaram vários dias sem energia elétrica (CATVE, 2015), 14.000 unidades consumidoras ficaram sem energia.

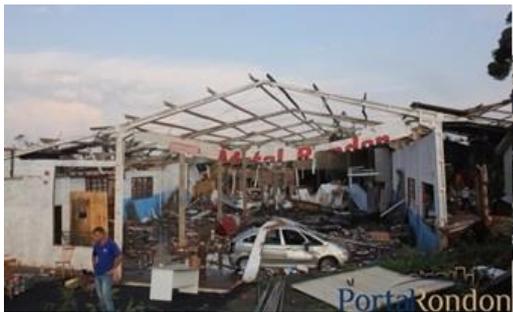
Figura 12: Manutenção da Estrutura de Pré-Moldados

Destaca-se que as colunas de concreto pré-moldado de concreto não sofreram avarias (Figura 12), somente suas coberturas e vigas metálicas, as quais são constituídas de folhas de zinco ou fibrocimento de grandes dimensões, é que sofreram grandes avarias, ficando totalmente retorcidas e danificadas.

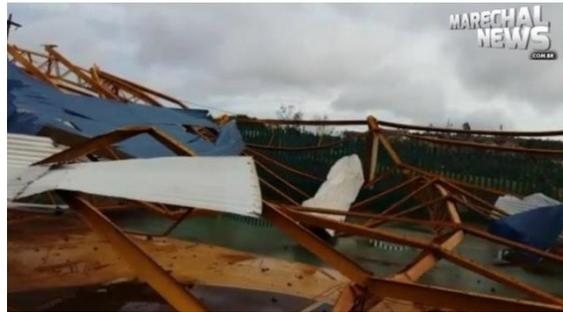
Figura 13: Cobertura da Quadra de esportes destruída

A pesquisa permitiu verificar a relação entre o tamanho das construções e a destruição ocorrida. As 18 construções acima de 300 metros quadrados visitadas durante a realização dos questionários, tiveram danos consideráveis (quadro 3) nos telhados, tendo suas estruturas danificadas, sendo necessária quase que a substituição completa. Destaca-se a empresa Metal Rondon (Figura 12) e as quadras poliesportivas das escolas atingidas (Figura 13), as quais tiveram os telhados totalmente removidos. Além disso, na empresa as paredes sofreram danos severos, enquanto que nas escolas o dano foi integral.
