Erhöhung der Dauerhaftigkeit von Wasserbauwerken durch faserbewehrte, zementgebundene Komposite

Dipl.-Ing. Michaela Reichardt, Dipl.-Ing. Steffen Müller, Prof. Dr.-Ing. Viktor Mechtcherine
Institut für Baustoffe der TU Dresden, 01062 Dresden
E-Mail: michaela.reichardt@tu-dresden.de, Telefon: +49 351 463 42850

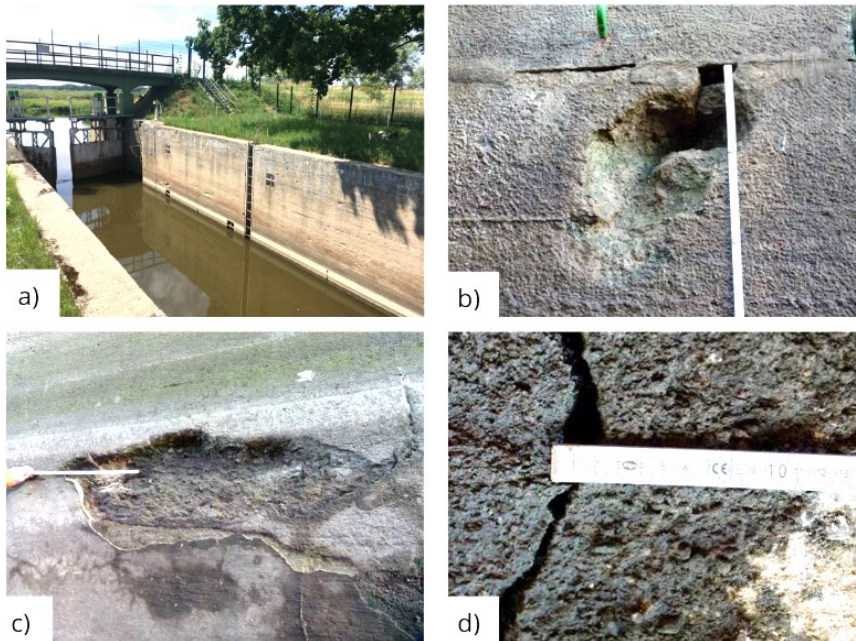
In der Mitte der Hauptwände des Bauwerks wurden vertikale Trennrisse von mehreren Millimetern Breite festgestellt. In den Torkammerbereichen war die Rissbildung noch ausgeprägter und bestand aus horizontalen und vertikalen, jeweils mehrere Millimeter breiten Rissbahnen. Die Rissensoren zeigten eine besondere Aktivität an den vertikalen Fugen der Nordwand (Rissbreitenänderungen von bis zu 0,6 mm) und dem Riss hinter der Leiter auf der Südseite. Außerdem wurde festgestellt, dass die horizontalen Risse kaum Bewegungen unterworfen waren (Rissbreitenänderungen $< 0,1$ mm) und dass die Nordwand, wahrscheinlich aufgrund einer stärkeren Sonneneinstrahlung, deutlich höheren Strukturbewegungen ausgesetzt war. Das Ausmaß der Rissbreitenänderungen diente als Ausgangspunkt für die Bemessung des Instandsetzungssystems.

Wie deutlich zu sehen ist, streuen die Werte teilweise sehr stark, und zwar insbesondere im Bereich der Wasserwechselzone. Der Beton wurde durch Wasseraufnahme und Frost-Tauwechsel geschädigt. Weitere Gründe für die hohe Streuung sind zum einen die deutlich sichtbaren Betonageabschnitte mit entsprechend unterschiedlichen Materialeigenschaften. Zum anderen wurde durch den ständigen Wasserkontakt permanent Bindemittel nahe der Oberfläche der Betonmauern ausgewaschen. Abplatzungen und Auswaschungen traten vor allem in der Wasserwechselzone und im Übergangsbereich Wand–Sohle auf. Bild 1 zeigt Schadstellen wie Risse und lokale Auswaschungen sowie anderweitig geschädigte Bereiche.

Bild 1 Zustand der Schleuse vor der Instandsetzung: a) Überblick, b) tiefe Erosion/ Auskolkung, c) großflächige Auswaschung, d) Risse mit großer Rissöffnung. Fotos: Michaela Reichardt

Aufgrund der teilweise sehr geringen Tragfähigkeit und der unbekanntenen Statik wurde auf einen großflächigen und tiefen Betonabtrag verzichtet und stattdessen eine möglichst dünne Sanierungsschicht verwendet, um die Wasserdichtigkeit des Bauwerks wiederherzustellen. Die alten Betonwände wurden sandgestrahlt, um lose Anhaftungen und Schmutz zu entfernen. Anschließend wurden ausgewaschene Bereiche/Hohlräume vor der eigentlichen Sanierung reprofiliert, um Hohlräumbildungen zu vermeiden.

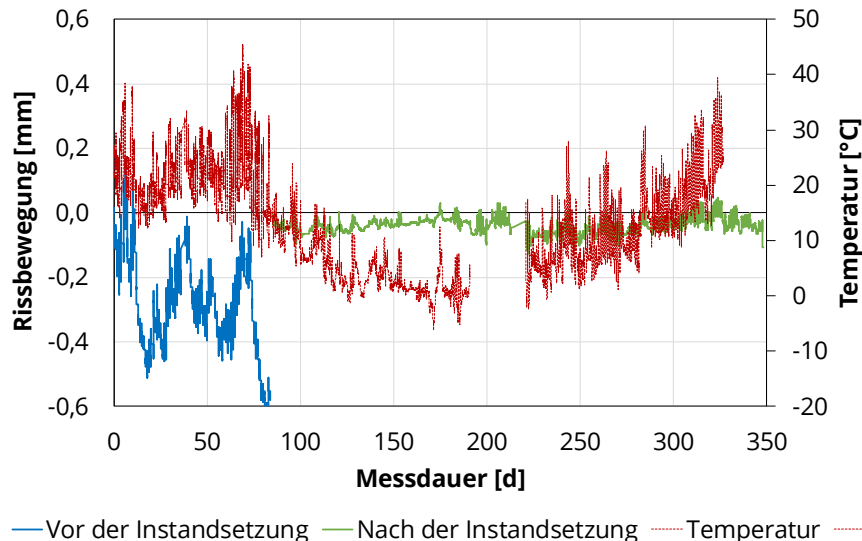
D und SHCC), 3 Rissöffnungsmessern (Abschnitte C und D sowie Leiterbereich), 4 Temperatursensoren (2-mal Luft, 1-mal im Beton über dem Wasserspiegel, 1-mal Beton unter dem Wasserspiegel) und die Messung des Wasserstandes in der Schleuse aufgezeichnet. Die Ergebnisse zeigen, dass die Dehnungen der Bewehrung unabhängig von den äußeren Bedingungen wie Temperatur oder Wasserstand und nur sehr gering sind ($< 0,2$ mm/m). Die Verschiebungsmessungen an der Oberfläche zeigen eine deutliche Abnahme der Rissbreitenänderungen über die Zeit. Während am Haupttriss von Abschnitt C vor der Instandsetzung Veränderungen von bis zu 0,5 mm festgestellt wurden, sank dieser Wert nach der Instandsetzung auf weniger als 0,1 mm, siehe Bild 3.

Bild 3 Veränderungen der Rissöffnung in Abschnitt C bei wechselnder Temperatur; blau: vor der Instandsetzung, grün: nach der Instandsetzung. Diagramm: Steffen Müller

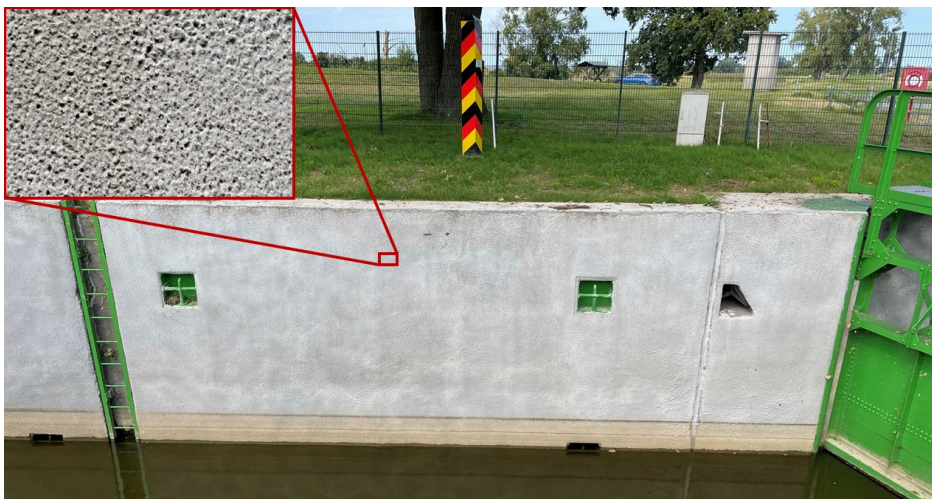
Das Erscheinungsbild der Instandsetzungsflächen ist nach wie vor sehr gut. Nach 2,5 Jahren mit drei Frostperioden konnte keine Verschlechterung festgestellt werden, siehe Bild 4. Die Untergründe sind nicht in ihrer bisherigen Ausdehnung an die Oberfläche gedrungen, sondern es sind sehr schmale, fein verteilte und kaum erkennbare Risse in der Reparaturschicht entstanden.

Bild 4 Instandgesetzte Schleusenwand Abschnitt C mit einem Oberflächendetail. Fotos: Kai Schneider, graphische Bearbeitung: Steffen Müller
