**INFORME N.º00348- 2019-OEFA/DEAM-SSIM**

**ASUNTO** : Informe de Evaluación Ambiental para la identificación del sitio impactado por actividades de hidrocarburos con código S0150, en el ámbito la cuenca del río Pastaza, distrito de Andoas, provincia de Datem del Marañón, departamento de Loreto.

**CUE** : 2018-05-0011

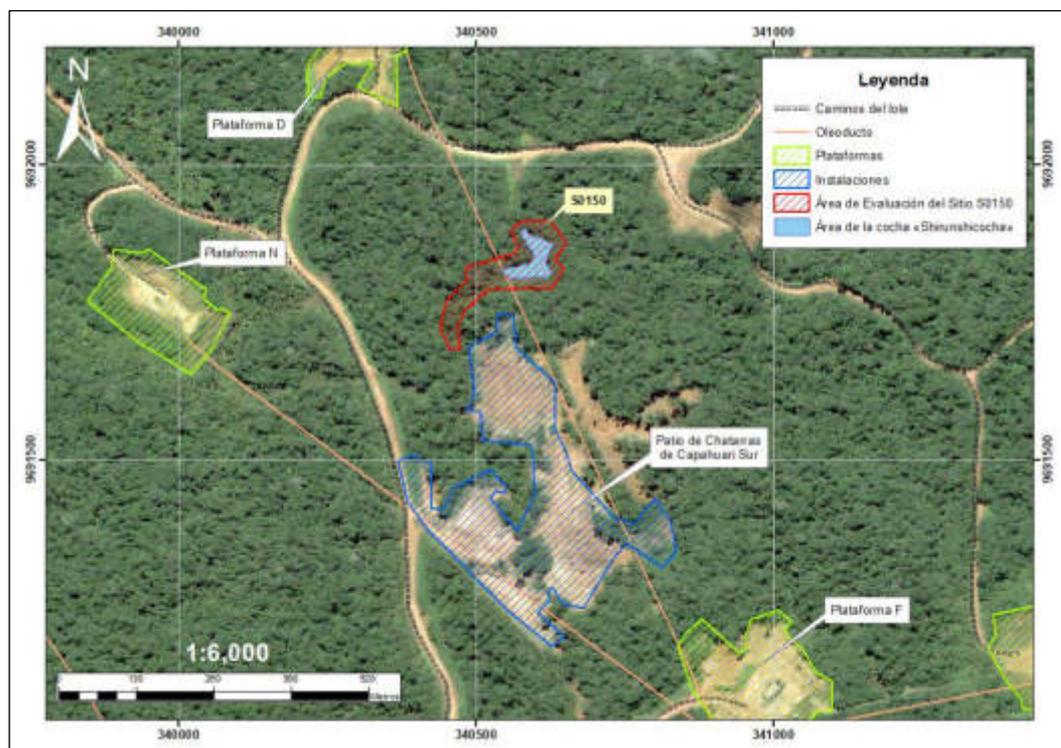
Figura 3.4. Fuentes potenciales de contaminación primaria en el sitio S0150

A continuación, se presenta un mapa con los focos potenciales de contaminación primaria (Anexo 1.4)

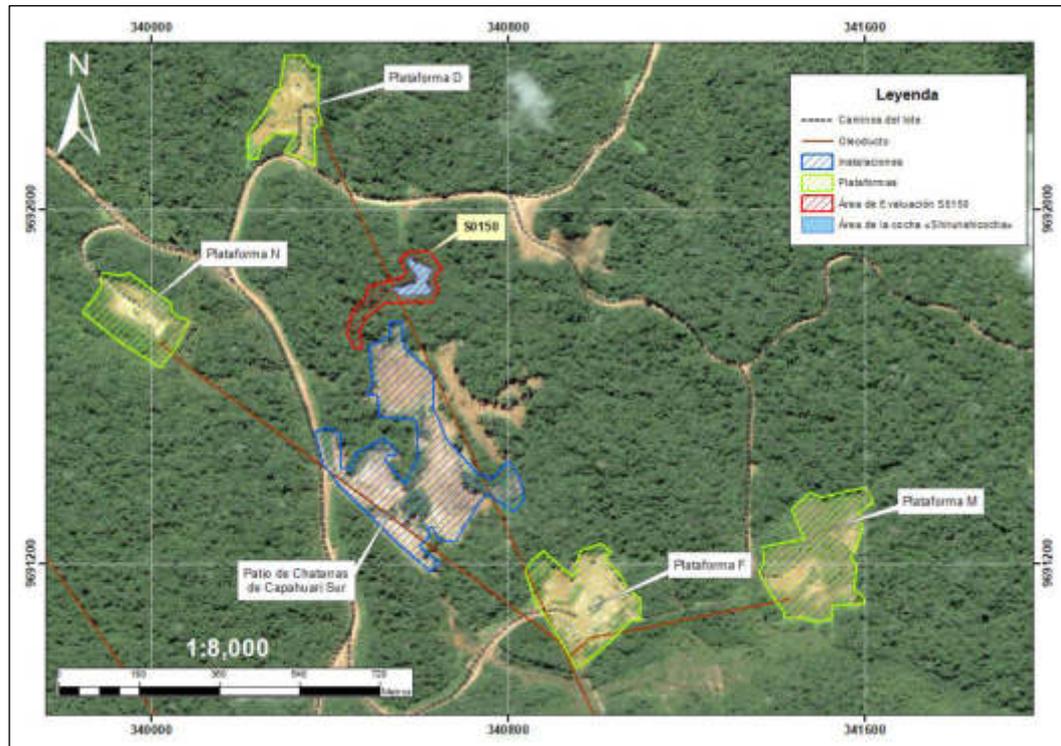
Figura 3.6. Focos del entorno al sitio S0150

Durante las actividades de reconocimiento, se identificaron sitios afectados con hidrocarburos, en donde podrían propagarse a través del agua superficial (escorrentías), el suelo (infiltración, retención), y el sedimento (infiltración y drenaje de los contaminantes).

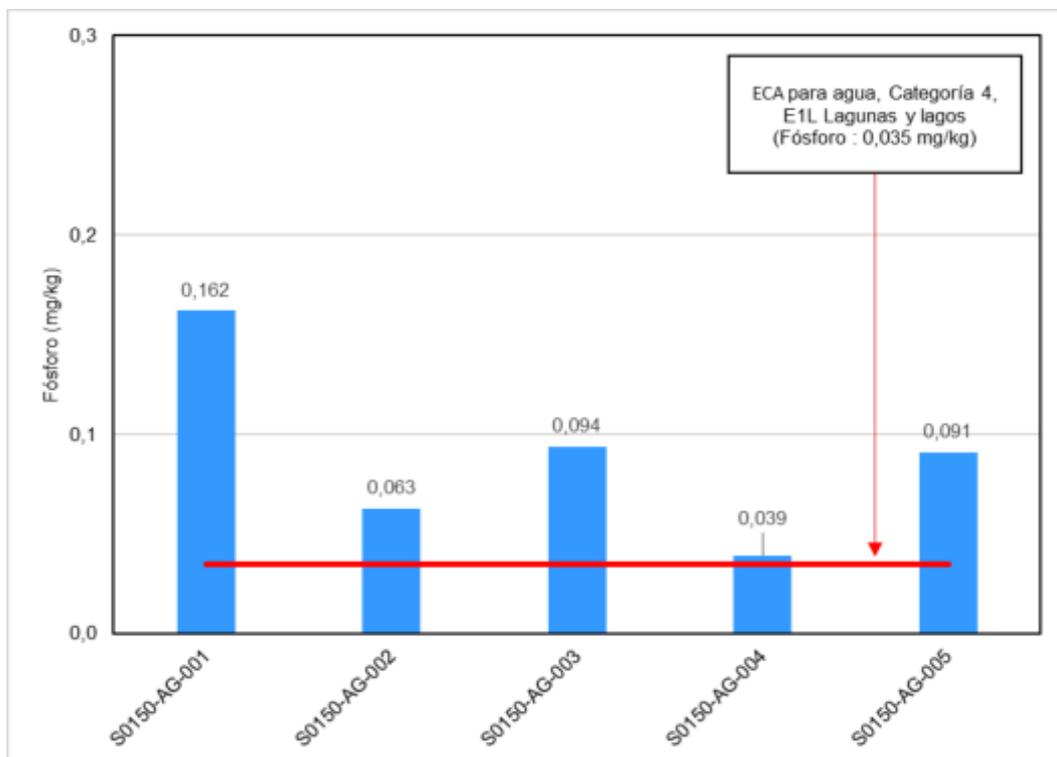
Figura 8.3. Resultados de fósforo para el sitio S0150 en agua superficial

Para el parámetro de fósforo, en todas las muestras, los resultados de laboratorio superaron los ECA para agua Categoría 4: conservación del ambiente acuático, E1: Lagunas y lagos.

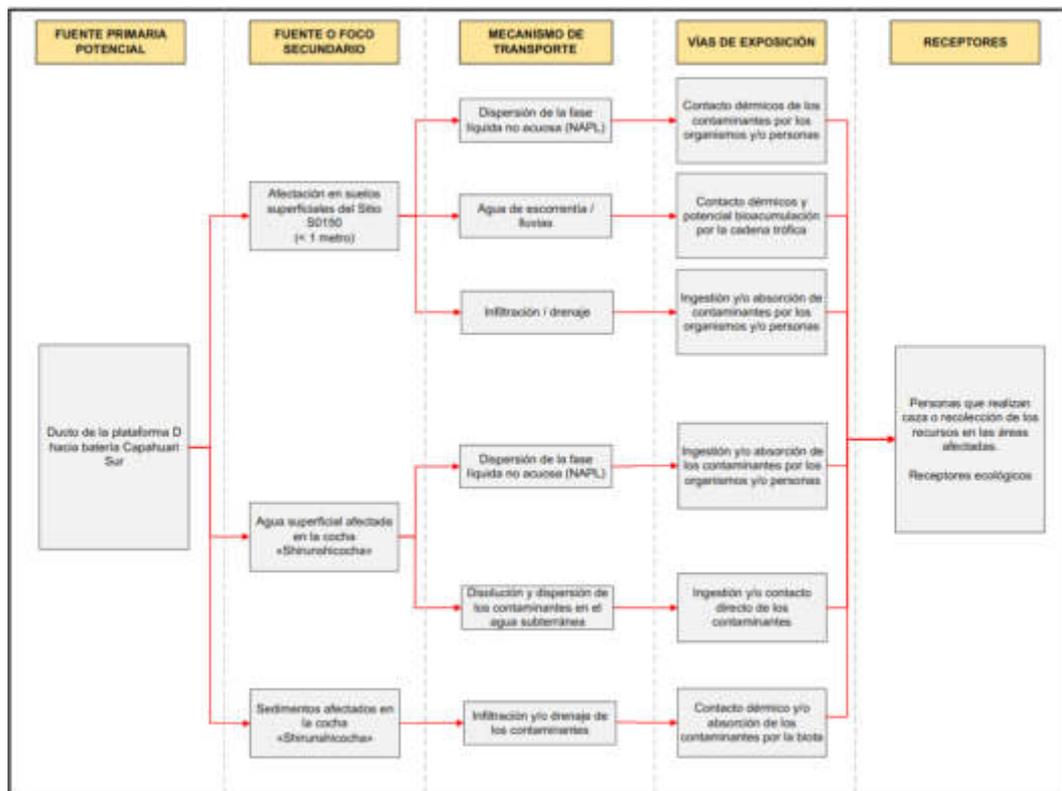
Figura 9.1. Mapa conceptual del Sitio S0150

Para el sitio S0150 se estableció el modelo conceptual preliminar o inicial que muestra la interacción del sitio con los componentes suelos, agua y sedimentos con los receptores humanos y ecológicos (ver anexo 10).

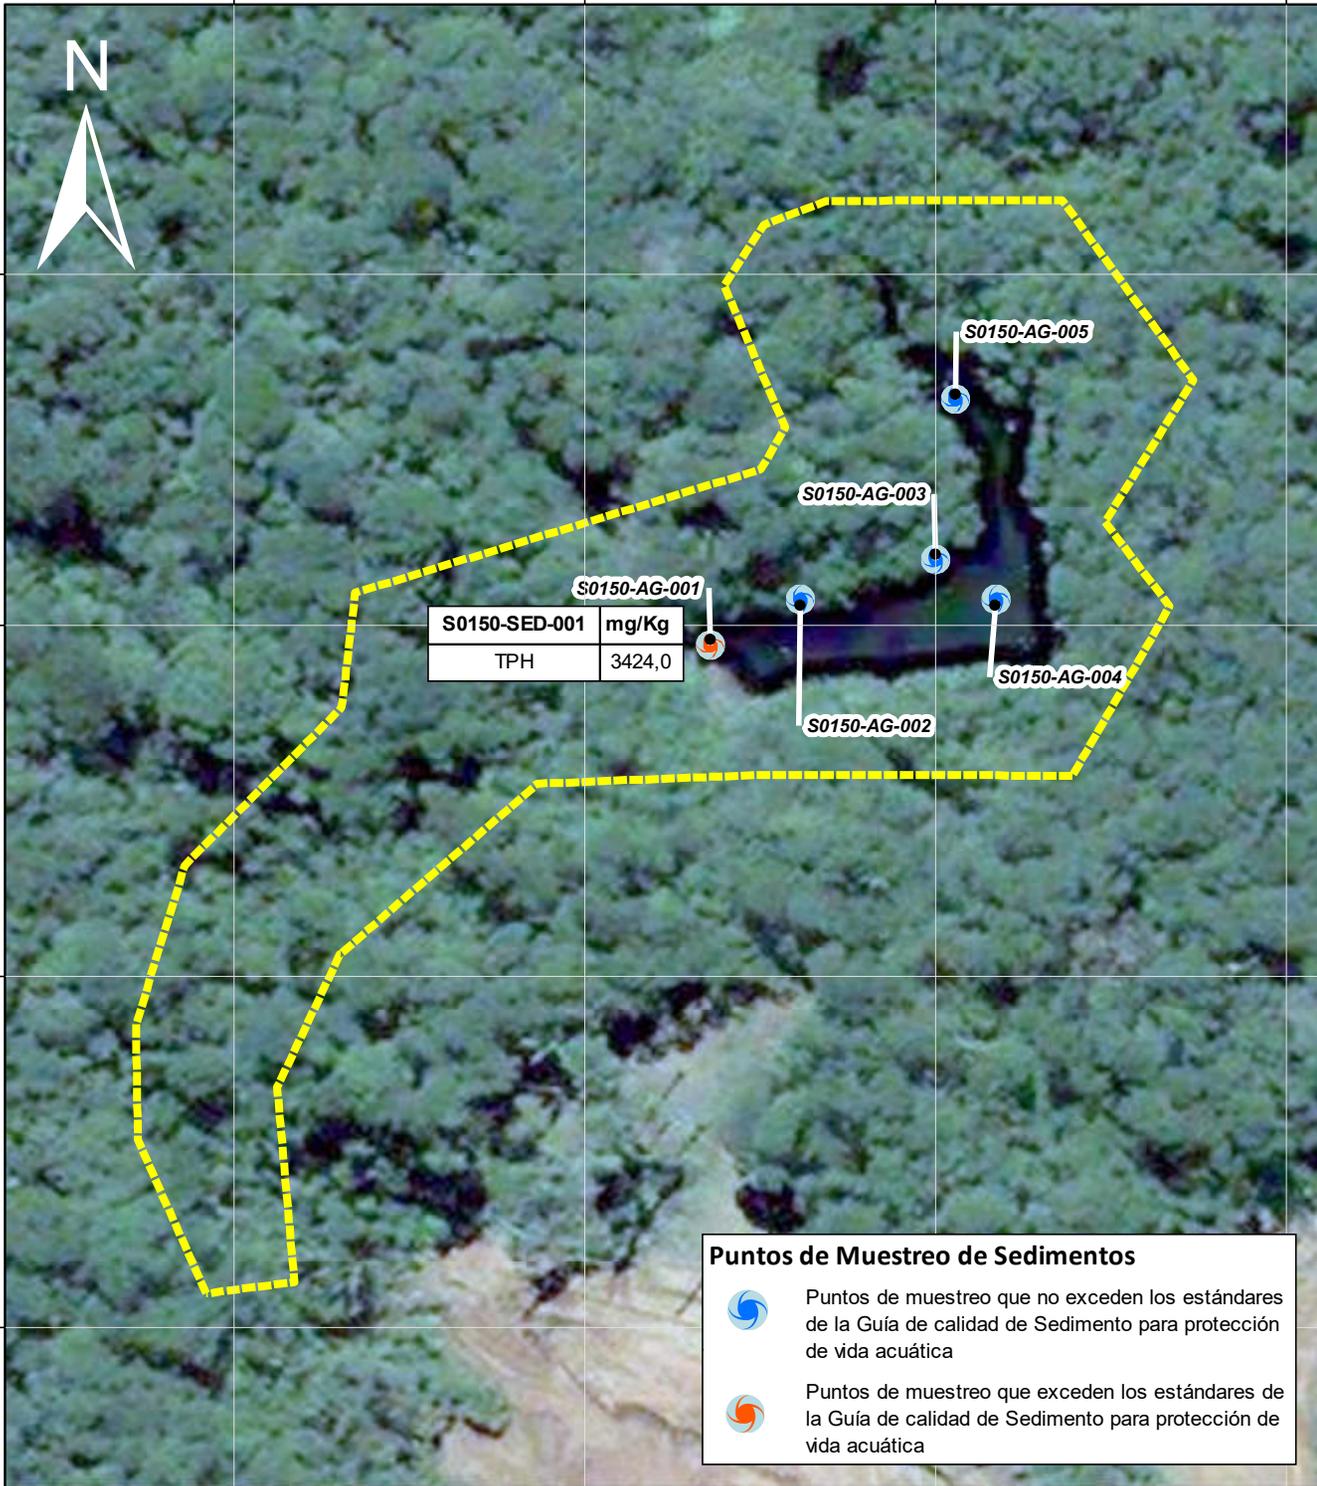
**Puntos de Muestreo de Sedimentos**

<b>S0150-SED-001</b>	<b>mg/Kg</b>
TPH	3424,0

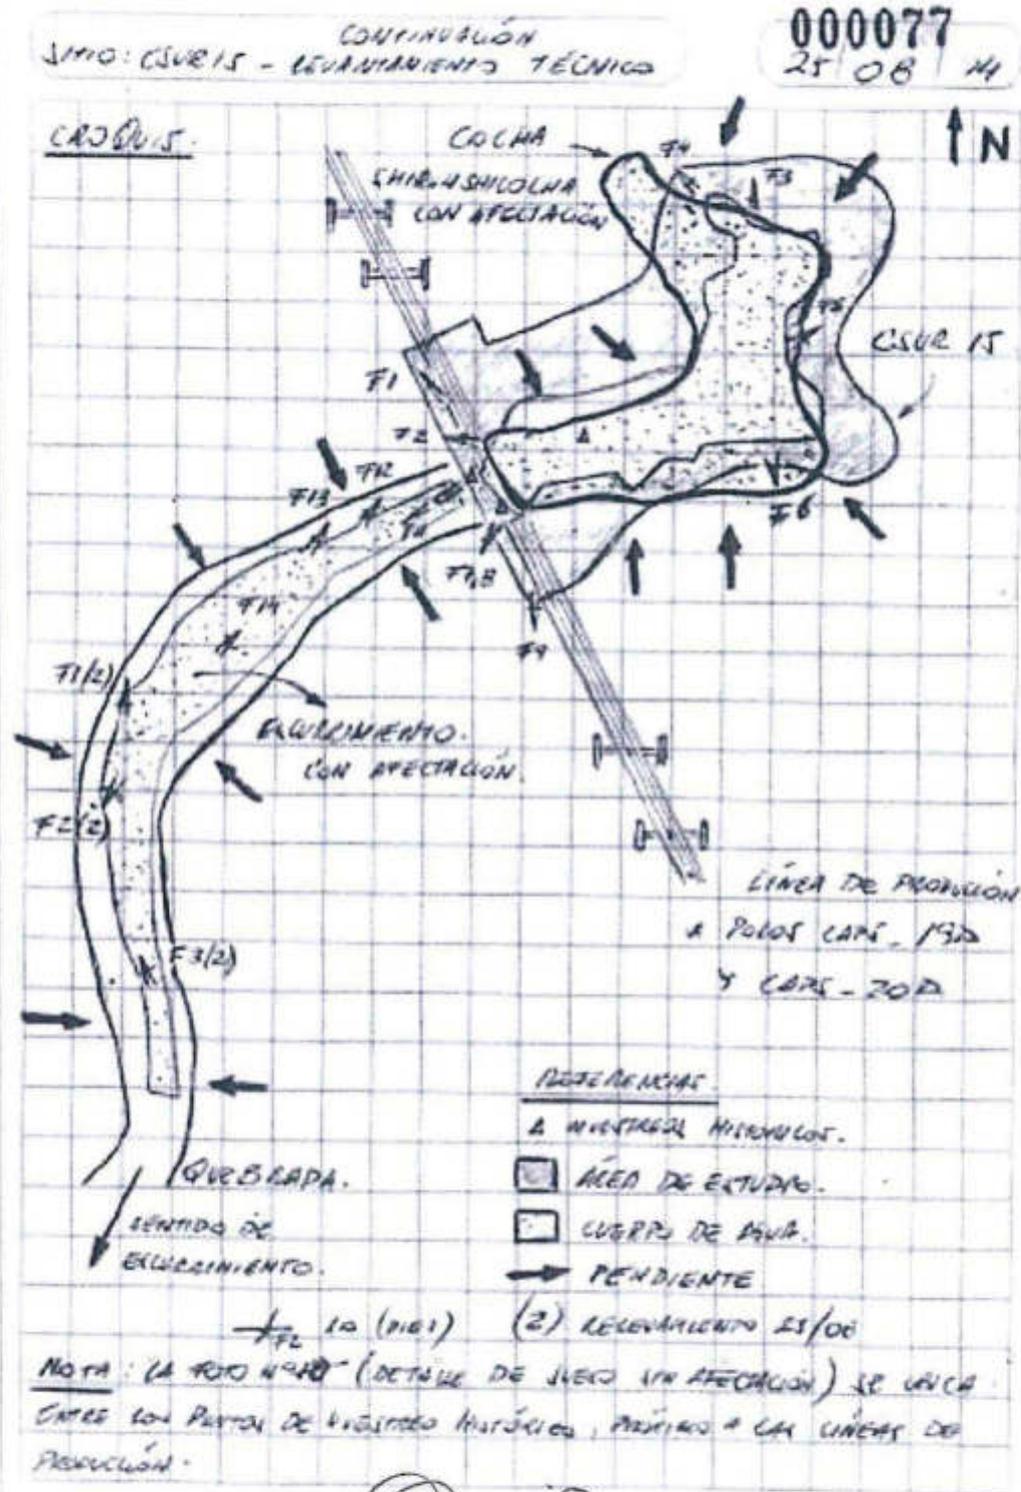
FIGURA 3  
Croquis del Sitio CSUR15

Durante la ejecución del LTS no se identificaron fugas y/o derrames activos de sustancias potencialmente contaminantes, provenientes de las instalaciones del sitio, asociadas a la extracción y transporte de petróleo. Al momento del LTS, no se verificaron vertimientos activos.

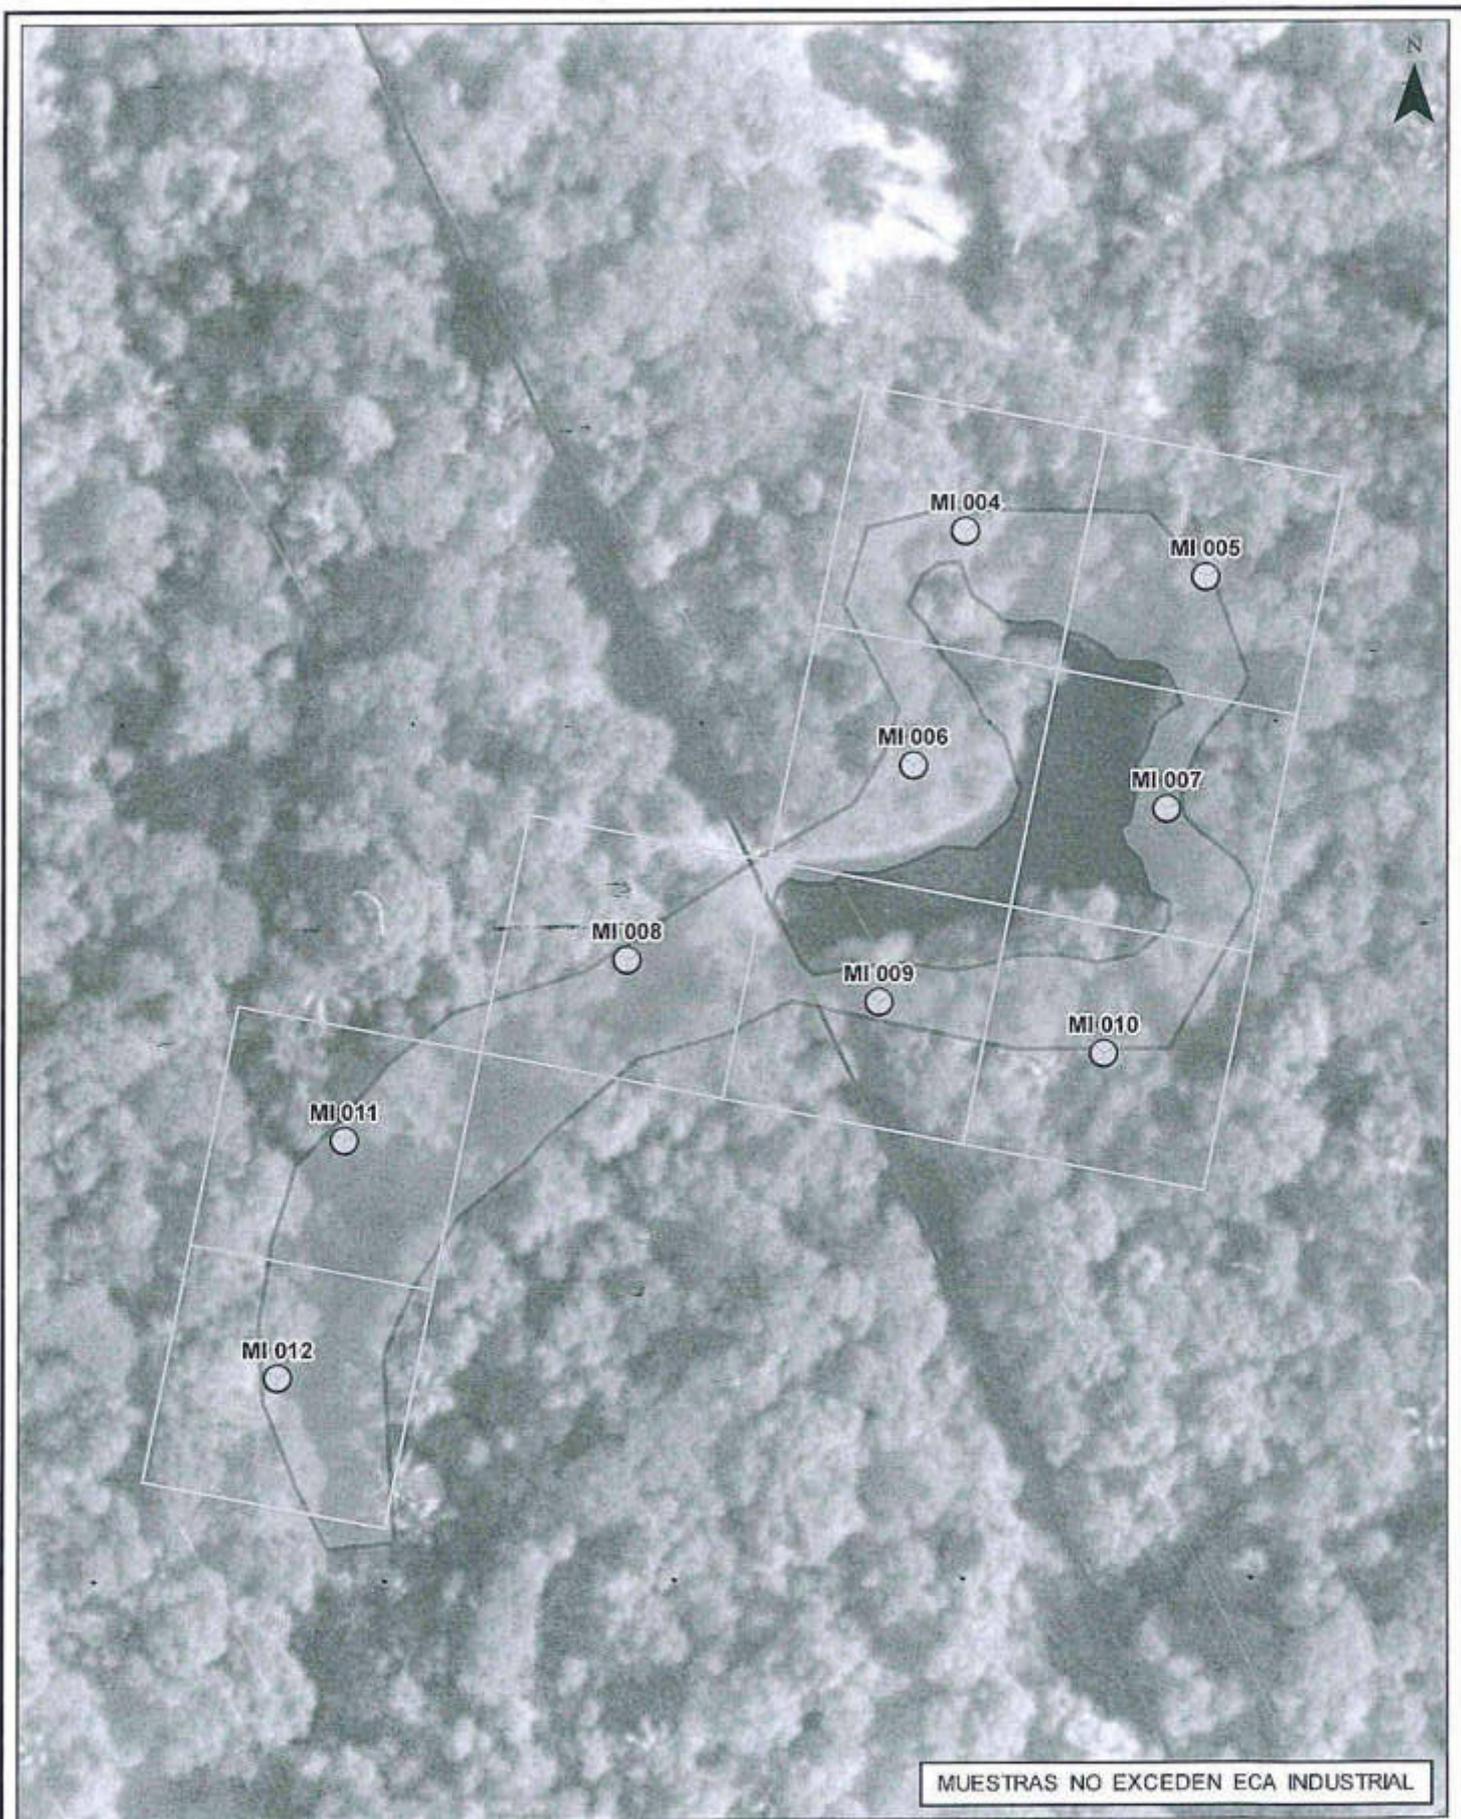
En base a estas observaciones y a que los análisis de muestras de suelo no presentaron excedencias de ECA para suelo de uso industrial, CH2M HILL concluye que, de acuerdo con la Guía para la Elaboración de Planes de Descontaminación de Suelos, los suelos en general del Sitio CSUR15 no requieren ser investigados en detalle. Asimismo, CH2M HILL sugiere investigar agua superficial y sedimentos en los focos potenciales identificados durante el LTS.

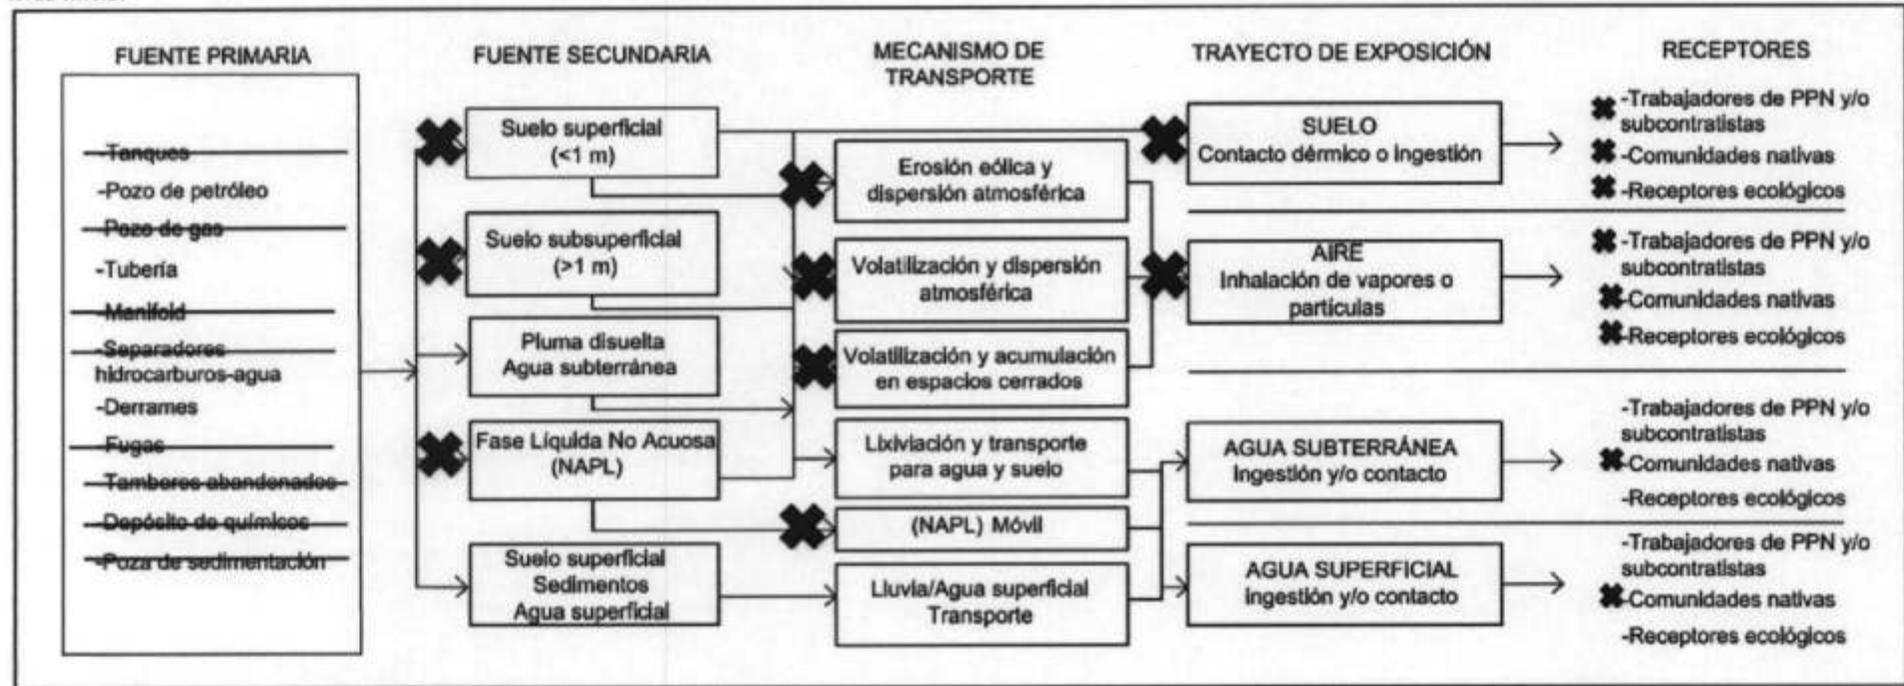
FIGURA 6  
MCS inicial

En la figura anterior han sido resaltadas con X las fuentes secundarias, mecanismos de transporte, trayectos de exposición y receptores que **no** aplican para el sitio investigado. A su vez han sido descartadas (con líneas negras) las fuentes primarias que no aplican al sitio investigado.

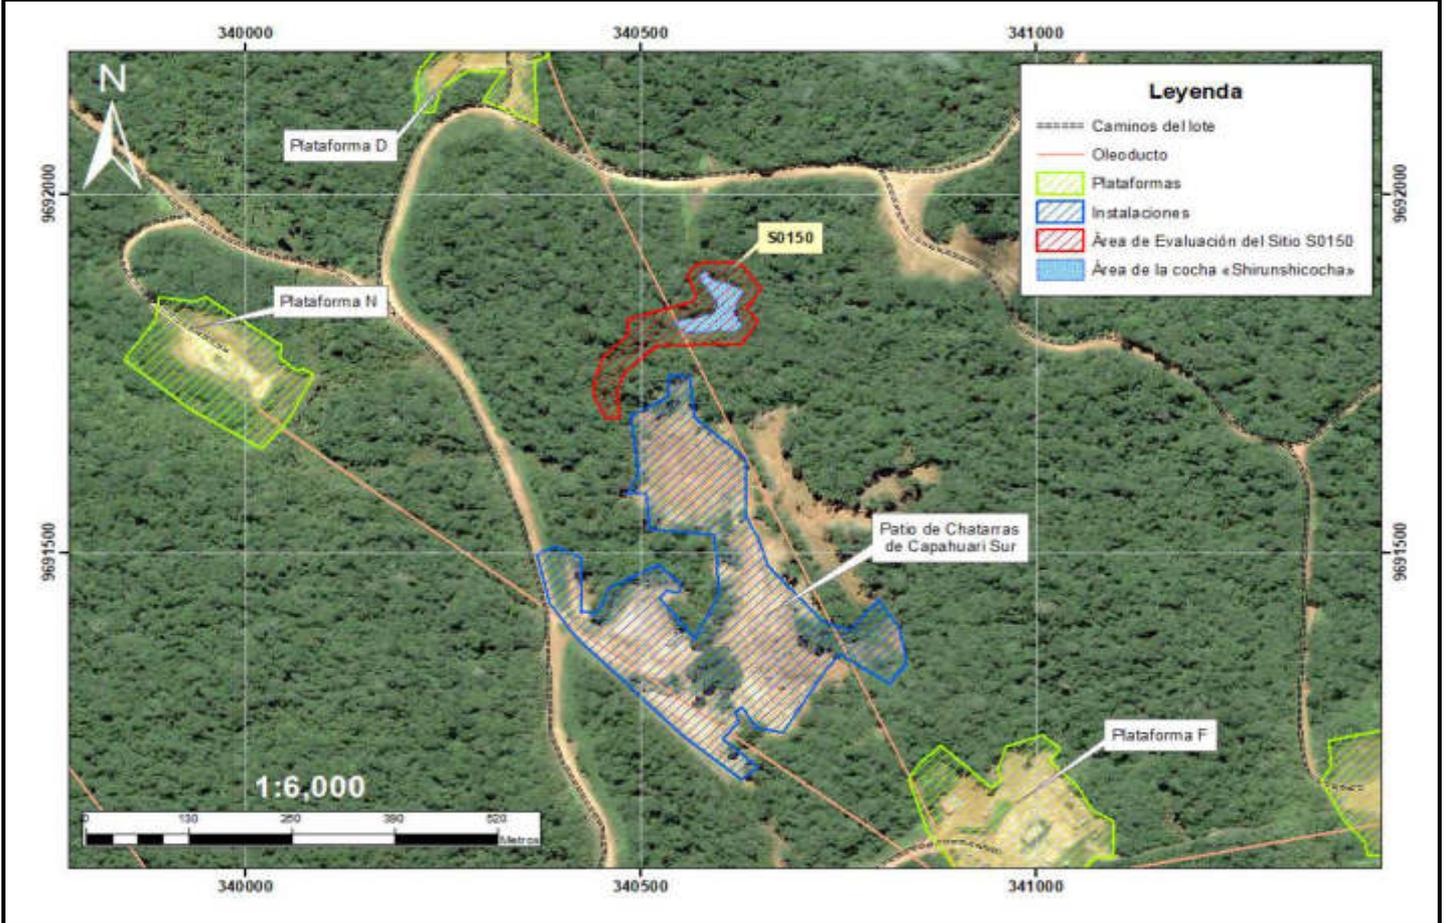
No se colectaron de peces con red de espera en el punto S0150-HIB-001, Cocha Shpirococha, utilizando red de espera de 3 pulgadas.
