**UNIVERSIDAD NACIONAL DE INGENIERÍA**  
Recinto Universitario Simón Bolívar  
Facultad de Arquitectura

**Trabajo Monográfico para optar al Título de Arquitecto**

**“PROPUESTA DE ADAPTACIÓN Y MEJORAMIENTO EN LA INFRAESTRUCTURA  
DE LOS RECINTOS SIMÓN BOLÍVAR Y ALBERT EINSTEIN DE LA UNIVERSIDAD NACIONAL DE INGENIERÍA EN MATERIA  
DE ACCESIBILIDAD AL MEDIO FÍSICO”**

Managua, Nicaragua 25 de Mayo del 2021

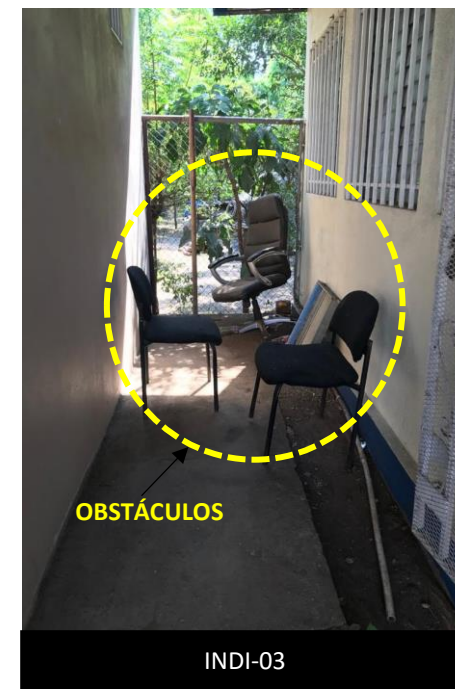
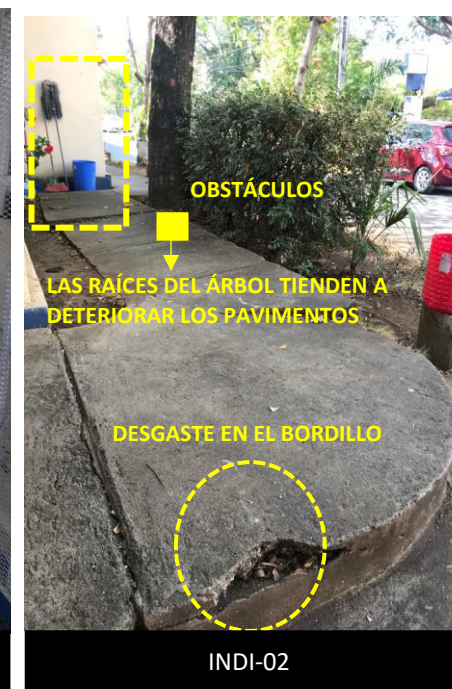
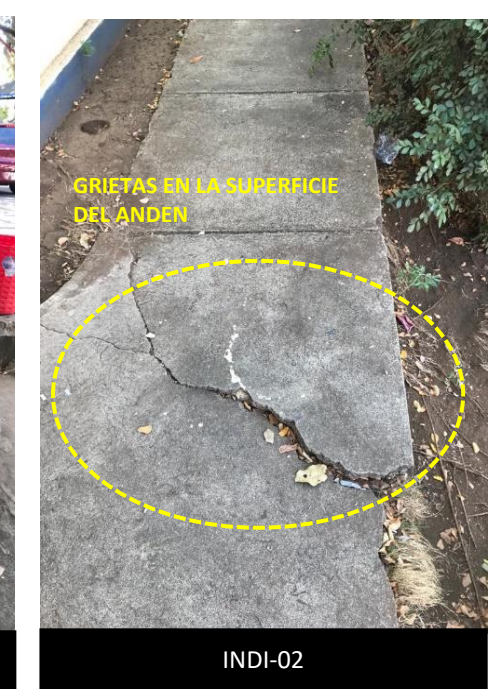
- Pasillos direccionales INDI-01, INDI-02 se encuentran en malas condiciones debido a que se observa desgaste, grietas y levantamiento de material en su superficie.
- Ninguno de los pasillos dispone de bordillo.
- No se observa cambio de textura en pasillos INDI-01, INDI-02, INDI-03
- No posee elementos de señalización, ni franjas guías.
- Obstáculos en el pasillo INDI-03 (sillas) que representan un riesgo para personas con discapacidad visual.

AREAS	PROPUESTA	EJEMPLO
<b>INFORMACIÓN DIRECCIONAL</b>	<ul style="list-style-type: none"> <li>Hacer mantenimiento a los andenes para corregir el agrietamiento.</li> <li>Eliminar arboles de raíces superficiales que tienden a deteriorar el pavimento.</li> <li>Descartar obstáculos en los pasillos, para cumplir con ancho libre circulación.</li> <li>Los pasillos deben estar perfectamente señalizados y con cambio de textura antes de entrar al edificio para identificar en que anden están.</li> <li>Colocar franjas guías.</li> <li>Colocar rampas de acceso para compensar los cambios de nivel de los andenes y puertas de acceso.</li> </ul>	
<b>INFORMACIÓN POSICIONAL</b>	<ul style="list-style-type: none"> <li>Colocar placas metálicas al costado con braille indicando el ingreso.</li> <li>Señalizar los edificios y oficinas.</li> <li>Ubicar en lugares visibles.</li> <li>Utilizar braille y tinta alto relieve</li> </ul>

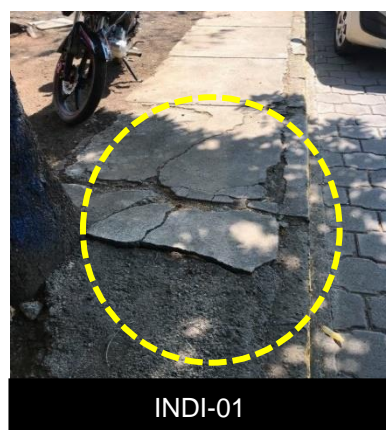
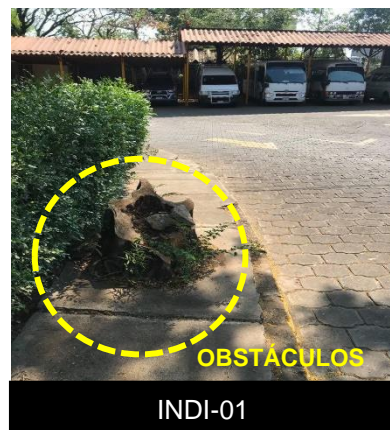
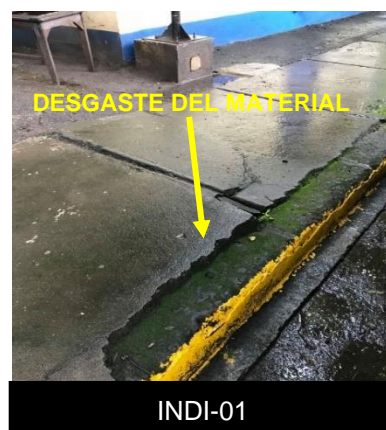
- El pasillo INDI-01 se encuentra en mal estado, ya que se observan grietas y fracturas debido a las raíces superficiales de un árbol ubicado en un costado del pasillo.
- Se identifica elemento de riesgo al hecho de vehículos mal estacionados en el costado sur del andén.
- Obstáculos en el pasillo (arboles).
- Ausencia de bordillo.
- No se observa cambio de textura.
- No posee elementos de señalización, ni franjas guías.
- No se identificaron rampas de acceso hacia el pasillo direccional.

AREAS	PROPUESTA	EJEMPLO
<b>INFORMACIÓN DIRECCIONAL</b>	<ul style="list-style-type: none"> <li>• usar cambio de textura antes de entrar al edificio para identificar en que anden esta.</li> <li>• Colocar franjas guías.</li> <li>• Hacer mantenimiento a los andenes para corregir el agrietamiento.</li> <li>• Eliminar los árboles que invaden y destruyen los pavimentos.</li> <li>• Colocar bordillos.</li> <li>• Colocar rampas de acceso para compensar los cambios de nivel de los andenes y puertas de acceso.</li> </ul>	
<b>INFORMACIÓN POSICIONAL</b>	<ul style="list-style-type: none"> <li>• Colocar placas metálicas al costado con braille indicando el ingreso.</li> <li>• Señalizar los edificios y oficinas.</li> <li>• Ubicar en lugares visibles.</li> <li>• Utilizar braille y tinta alto relieve</li> </ul>	
<b>ESTACIONAMIENTOS</b>	<ul style="list-style-type: none"> <li>• Adaptar cubículos de estacionamiento para personas en estado de discapacidad. Según la norma y la totalidad de cubículos existentes en el área (49) se debe disponer de 3 cubículos para personas discapacitadas. Estos deben estar diseñados cumpliendo los</li> </ul>

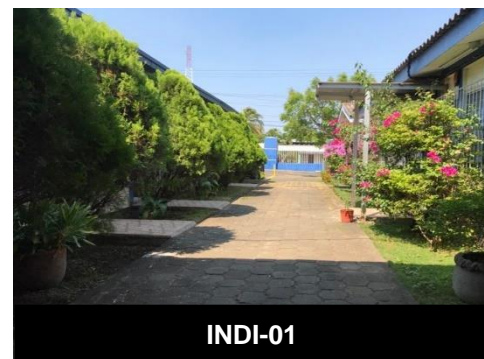
INDI-01

- El pasillo direccional INDI-02, se encuentra en una zona de riesgo, ya que al costado oeste se ubica el área de estacionamientos y no dispone de elementos de seguridad para posibles accidentes por deslizamiento lateral de personas en sillas de ruedas o con deficiencia visual, además de esto los vehículos no cuenta con la distancia de retiro adecuado del pasillo, por lo que la parte frontal del vehículo invade y obstaculiza la circulación peatonal.
- En INDI-03 se observa grietas y levantamiento del material en la superficie, además ubicarse en zona de riesgo ya que al costado sur se localizan vehículos mal estacionados que presentan un riesgo para las personas y no se dispone de elementos de protección para evitar posibles accidentes.
- Ausencia de bordillos y franjas guías en todos los pasillos.
- Ausencia de elementos de señalización y protección.

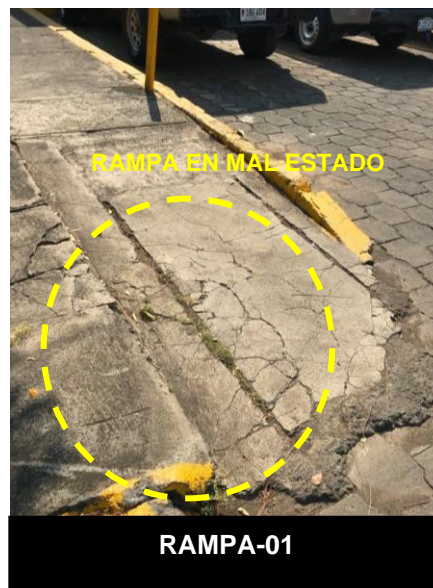
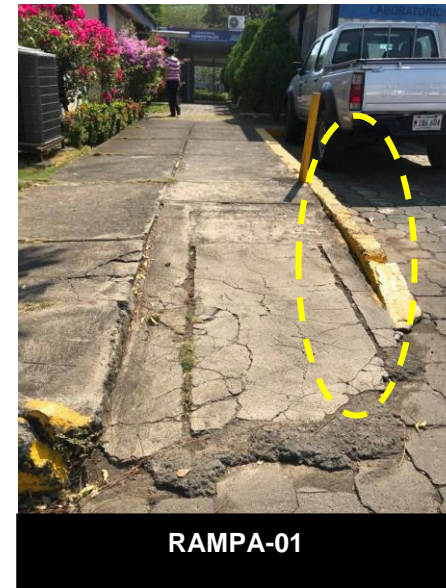
- Tiene un ancho de 1.25m, incumpliendo con el ancho mínimo de 1.50m que determina la Norma.
- No cuenta con pasamano.
- no cumple con el cambio de color y textura al principio y final de ella.
- Ausencia de elementos de señalización y protección.
- Se observan grietas y fisuras al igual que desgaste de material en su superficie.

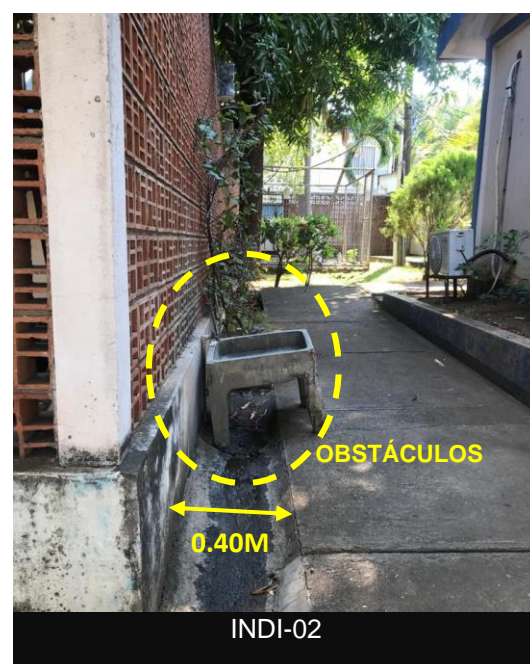
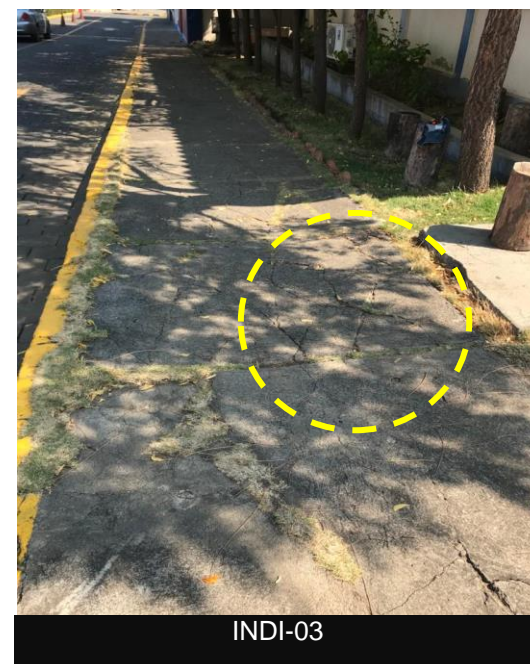
- En pasillo INDI-03 se observan grietas y fisuras en la superficie.
- Ninguno de los pasillos direccionales cuenta con bordillo, a fin de evitar posibles accidentes por deslizamientos laterales.
- En INDI-02 se han identificado elementos de obstáculo y riesgo como es el caso del canal que no cuenta con rejilla, y lavadero que obstruye el paso e implica un peligro para persona con deficiencia visual y discapacidad físico-motora.
- Ausencia de franjas guías.
- No se observan elementos de protección ni señalización en ninguno de los pasillos.

AREAS	PROPUESTA	EJEMPLO
<b>INFORMACIÓN DIRECCIONAL</b>	<ul style="list-style-type: none"> <li>• usar cambio de textura antes de entrar al edificio para identificar en que anden esta.</li> <li>• Colocar franjas guías.</li> <li>• Hacer mantenimiento a los andenes para corregir el agrietamiento. (INDI-03)</li> <li>• Colocar bordillo para evitar deslizamientos laterales.</li> <li>• Eliminar obstáculos que dificulten la libre locomoción.</li> <li>• Colocar rejilla en canal de drenaje ubicado en INDI-02.</li> </ul>	
<b>INFORMACIÓN POSICIONAL</b>	<ul style="list-style-type: none"> <li>• Señalizar los edificios y oficinas.</li> <li>• Ubicar en lugares visibles.</li> <li>• Utilizar braille y tinta alto relieve.</li> </ul>

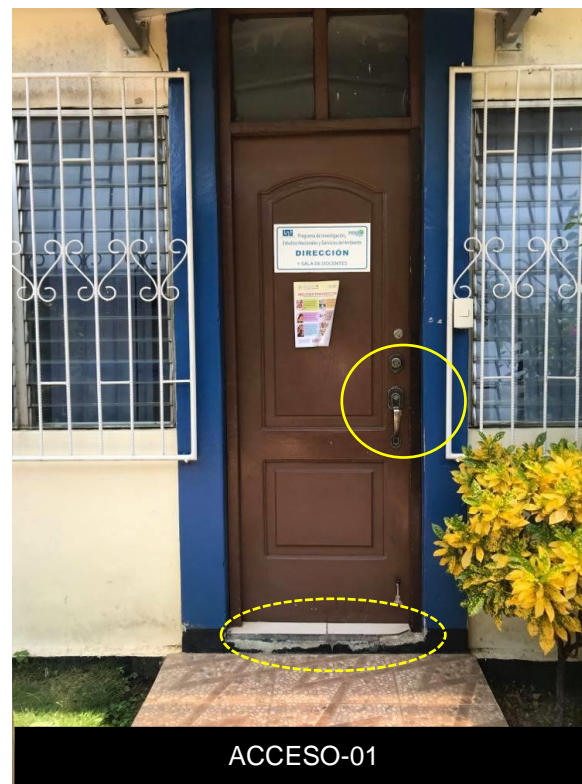
- La puerta de PN1-01 tiene un ancho libre de 0.72 m, menor a los 1.20m que debería tener al ser una puerta de acceso principal, para que pasen dos personas o una persona con perro guía.
- Cambio de nivel de puerta de acceso PN1-01 de 0.9m mayor a los 0.02m permitidos por la **NORMA TÉCNICA OBLIGATORIA NICARAGÜENSE DE ACCESIBILIDAD NTON 12 006-04**.
- El acceso, en su puerta de acceso principal PN1-01 no dispone de elementos de señalización o rotulación en sistema braille para persona con deficiencia visual.
- Se observa deterioro de material PN1-01.
- La puerta PN1-05 del ACCESO-02 tiene un ancho libre de 0.77 m, menor a los 1.20m que debería tener al ser una puerta de acceso principal.
- El tipo de manija de puerta PN1-05 no es el recomendable, pues este debería ser de presión o palanca.
- No se observan elementos de protección y señalización o rotulación en sistema braille en PN1-05.

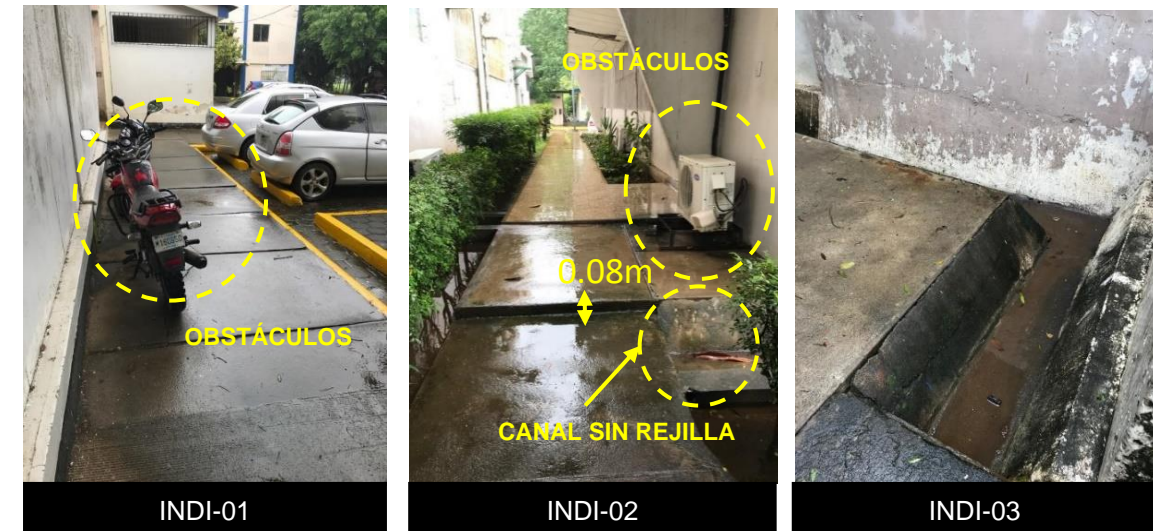
- Se observan obstáculos en INDI-01 (motos) Y INDI-02 (unidad exterior de aire acondicionado) que a la vez presentan un elemento de riesgo para personas que circulan en silla de rueda y personas con deficiencia visual.
- El pasillo INDI-02 tiene un cambio de nivel 0.08m, mayor a los 0.02 que reglamenta la normativa.
- Se observa elemento de riesgo (canal de desagüe sin rejilla) en INDI-02 Y INDI-03.

- El pasillo direccional INDI-03 presenta desgaste y levantamiento de material en su superficie.
- Ninguno de los pasillos dispone de bordillo.
- No se observa cambio de textura en pasillos INDI-01, INDI-02, INDI-03
- No posee elementos de señalización, ni franjas guías.

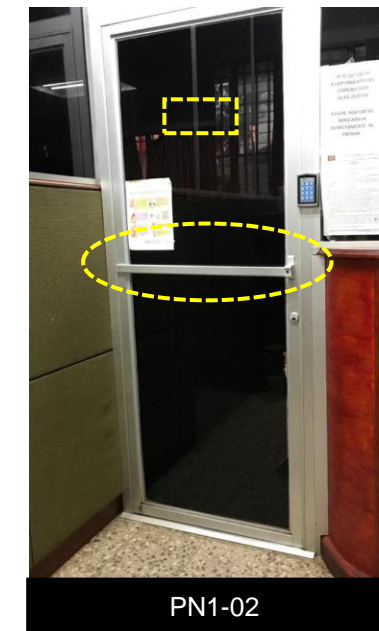
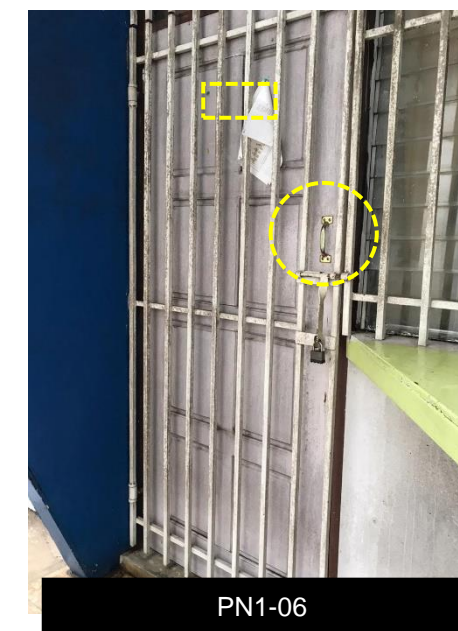
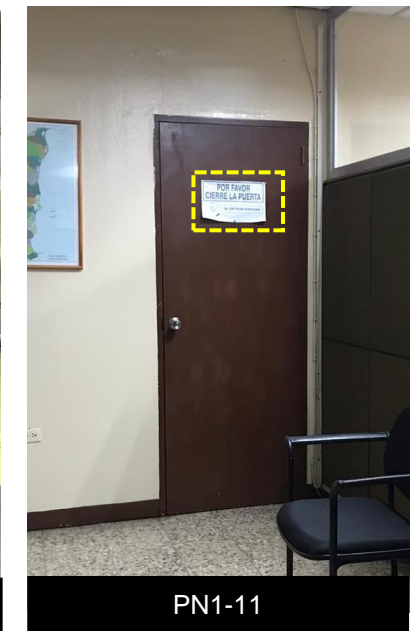
- PN1-01 no cumple con el tipo de manija recomendado, ya que esta debe ser de presión o palanca.
- Las puertas PN1-03 Y PN1-04 tiene una altura menor a los 2.10 reglamentados por la norma.
- Las puertas no cuentan con la adecuada señalización de su ubicación para su fácil localización, a excepción de PN1-01. No se encontró ningún tipo de señalización con lenguaje braille.
- No se encontró cambios de textura en el piso de los ingresos que ayudaran a orientar a las personas invidentes.
- Ausencia de elementos de protección.

<p><b>RECEPCION</b></p>	<ul style="list-style-type: none"> <li>• Eliminar obstáculos del área de circulación que presentes un riesgo para personas con movilidad reducida y deficiencia visual.</li> <li>• Garantizar los espacios de asientos adecuados en función de sus limitaciones (física y visual).</li> <li>• Adaptar con espacios específicos para la colocación de las muletas o andador cuando no se esté haciendo uso de éstas.</li> <li>• Usar piso del tipo antideslizante en su superficie.</li> <li>• Contar con la señalización adecuada en sistema braille para personas no videntes.</li> </ul>		<p><b>PUERTAS</b></p>	<ul style="list-style-type: none"> <li>• Ampliar las puertas, de manera que cumplan con el ancho de 0.90 mínimo establecido por la normativa.</li> <li>• Al ser puertas de vidrio (PN1-02), estas deberán ser señalizadas y contar con una banda protectora en la parte inferior para amortiguar el golpe de la silla de rueda.</li> <li>• Señalizar todas las puertas, con sistema braille.</li> <li>• Emplear en puertas elementos de protección como topes y/o retenedores.</li> </ul>

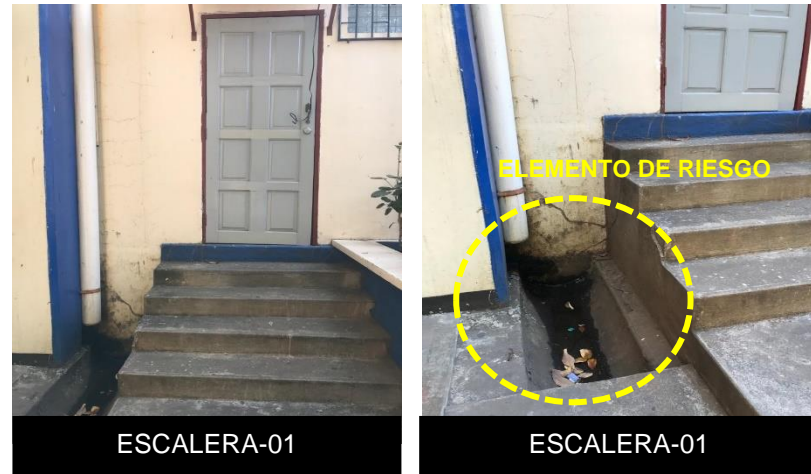
- Se observa elemento de riesgo, al costado izquierdo de la escalera, ya que se encuentra un canal de drenaje sin ningún tipo de protección que presenta un peligro para personas con deficiencia visual, por posible deslizamiento lateral.

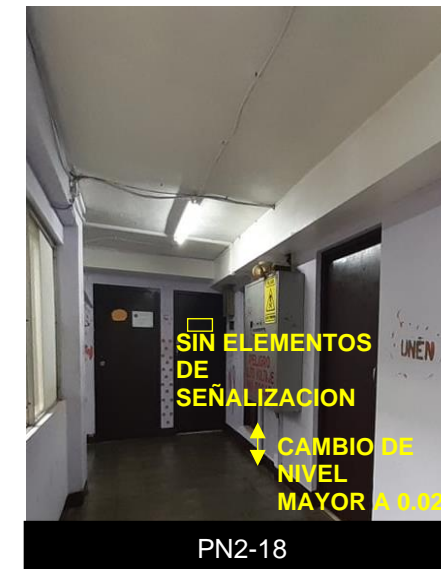
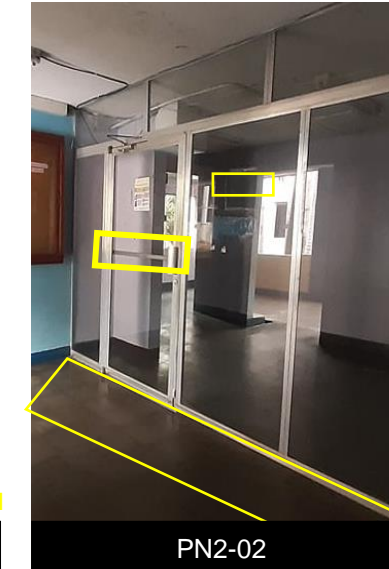
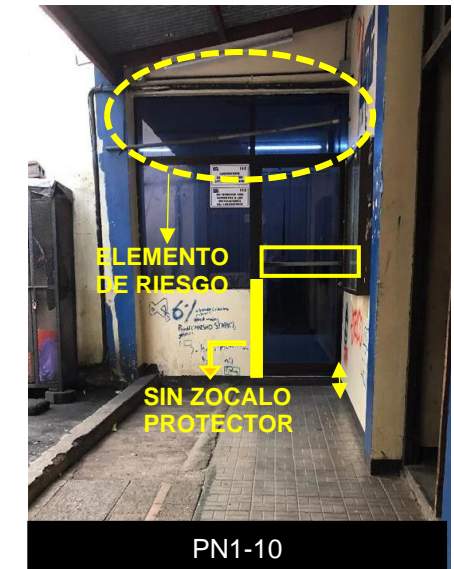
- No se encontró ningún tipo de señalización con lenguaje braille.
- No se observó cambios de textura en el piso de los ingresos que ayudaran a orientar a las personas con deficiencia visual.

- Muchas de las puertas no disponen del tipo de manija recomendado (palanca o presión) por la Norma.

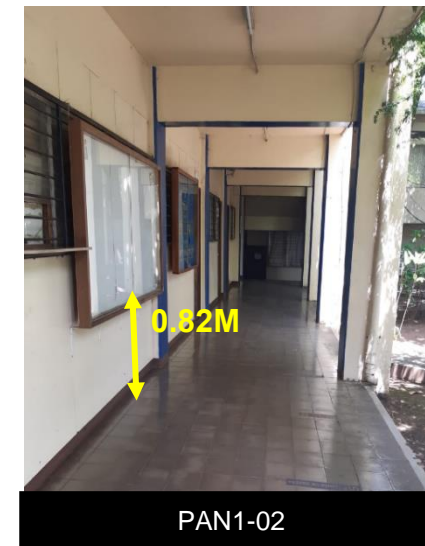
PAN1-02

- Incumplimiento de 2.40m de altura libre de obstáculos en los pasillos PAN1-01, PAN1-02, ya que se observan murales a una altura de 0.82m desde el nivel de piso y unidad exterior de aire acondicionado a 1.75m, además de elementos de riesgo como cajas de alto voltaje.
- Obstáculos en el pasillo PAN2-02. En ellos se encuentran, puertas en estado de deterioro que implican un riesgo tanto para personas que se movilizan en silla de rueda, y personas con deficiencia visual.
- Elemento de riesgo en PAN1-01, al ubicarse al costado derecho del pasillo, un canal de 0.46m de ancho sin elemento de protección como rejillas.
- Ninguno de los pasillos cumple con textura antideslizante en sus superficies.
- No se observa Cambio de textura o contraste en ninguno de los pasillos.
- Ausencia de elementos de señalización.

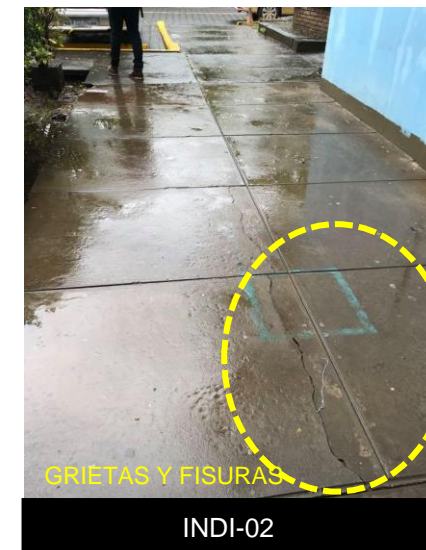
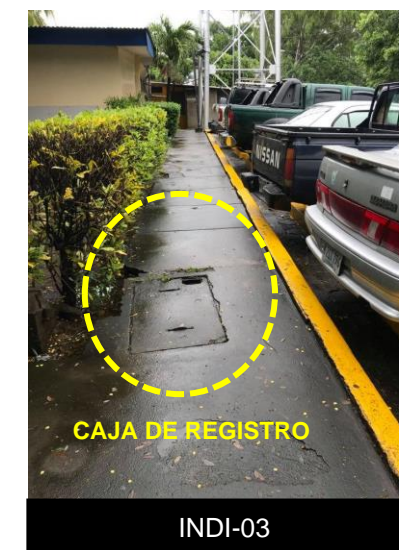
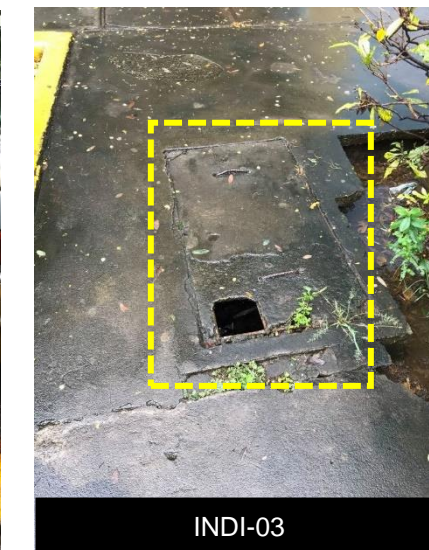
- Se observan grietas y fisuras en la superficie de INDI-02.

- INDI-03 se encuentra en mal estado ya que se identifican grietas y desgaste del material en el piso además de una caja de registro en mal estado en la cual se ha generado un agujero que presenta un riesgo para personas con discapacidad físico-motora y visual.
- Ausencia de franjas guías en los pasillos.
- Ninguno cuenta con bordillos para evitar posibles accidentes por deslizamiento.
- Incumplimiento del cambio de textura.

AREAS	PROPUESTA	EJEMPLO
<b>INFORMACIÓN DIRECCIONAL</b>	<ul style="list-style-type: none"> <li>• usar cambio de textura antes de entrar al edificio para identificar en que anden esta.</li> <li>• Colocar franjas guías.</li> <li>• Colocar bordillos.</li> </ul>	
<b>INFORMACIÓN POSICIONAL</b>	<ul style="list-style-type: none"> <li>• Colocar placas metálicas al costado con braille indicando el ingreso.</li> <li>• Señalizar los edificios y oficinas.</li> <li>• Ubicar en lugares visibles.</li> <li>• Hacer mantenimiento en pasillos para tratar las fisuras, agujeras y agrietamiento.</li> <li>• Colocar bordillos.</li> <li>• Utilizar braille y tinta alto relieve.</li> </ul>	
<b>ESTACIONAMIENTOS</b>	<ul style="list-style-type: none"> <li>• Adaptar cubículos para personas en estado de discapacidad en el área estacionamientos ubicada en costado posterior del edificio. Estos deben estar diseñados cumpliendo los parámetros que menciona la norma en el inciso 6.7 ESTACIONAMIENTOS ya que será utilizado por los demás edificios cercanos.</li> </ul>

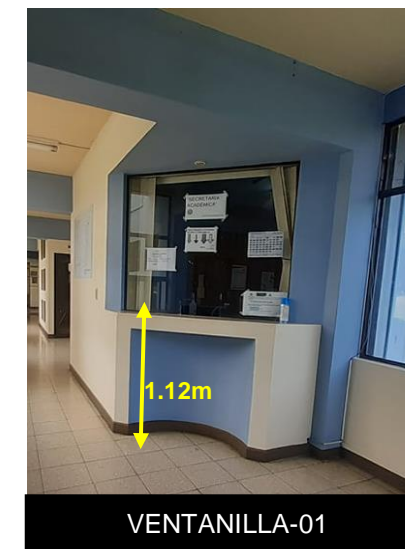
- Las ventanillas de información tienen una altura mayor a los 0.80m máximo que solicita la norma para personas discapacitadas.
- VENTANILLA-01 tiene un segmento de 0.36m.
- Es poco accesible a personas con deficiencias físico motora.
- Ausencia de elementos de señalización.

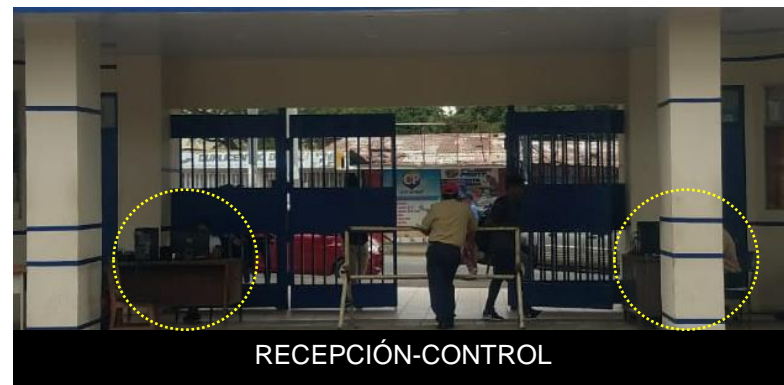
A la entrada al edificio se pudo constatar que no existe una recepción adecuada tomando en cuenta que la caseta solo tiene como apoyo dos escritorios obstruyendo el rápido acceso a los estudiantes u otro personal del recinto.

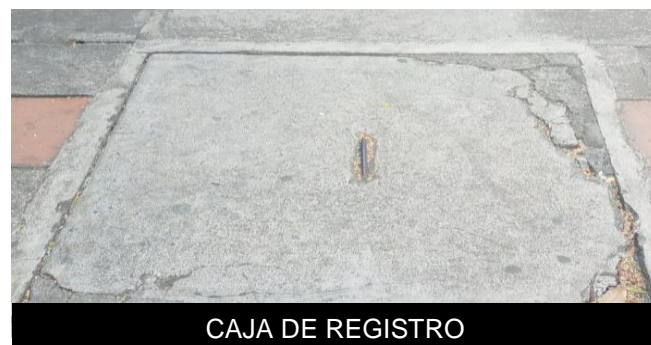
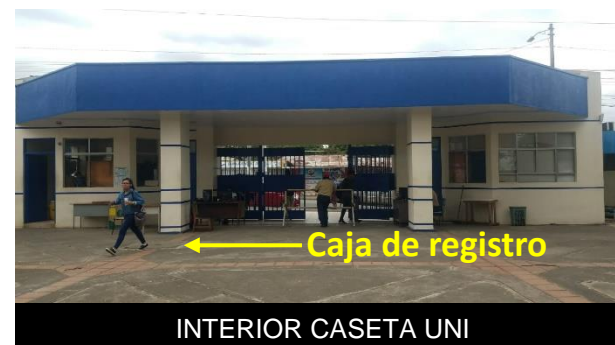
En la parte interior del recinto se encuentra una caja de registro la cual esta agrietada y sin ningún tipo de señalización, esto dificulta su identificación y presenta cierto peligro para personas no videntes o con uso de muletas, por lo que esto se toma como un elemento de riesgo por los aspectos siguientes:

- Caja sin color ni textura.
- Con agrietamiento.
- Obstáculo en área de circulación.

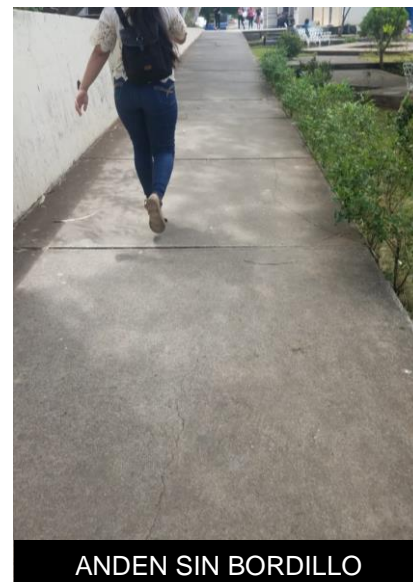
ANDEN SIN BORDILLO

- No tiene bordillo.
- Anden agrietado.
- No hay cambio de textura ni franjas guías.

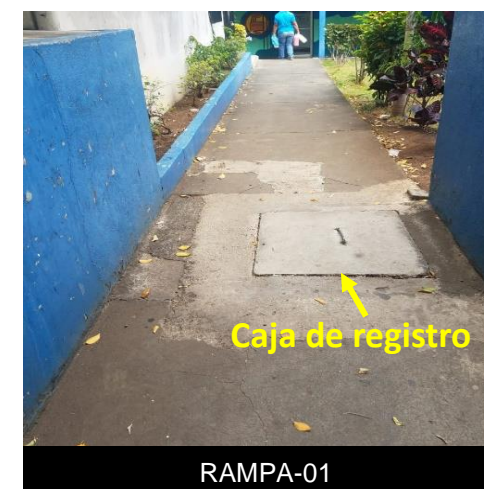
RAMPA-01

- Rampa-01 y Rampa-02 no tienen pasamanos.
- Sin señalización.
- Carente de bordillos.
- No hay cambio de textura
- Sin elementos de protección.
- Mal dimensionamiento.
- Tiene una caja de registro en el centro lo que lo convierte en un (Elementos de riesgo.)
- Rampa -01 agrietada.
- Mal dimensionamiento de la pendiente en Rampa-02.

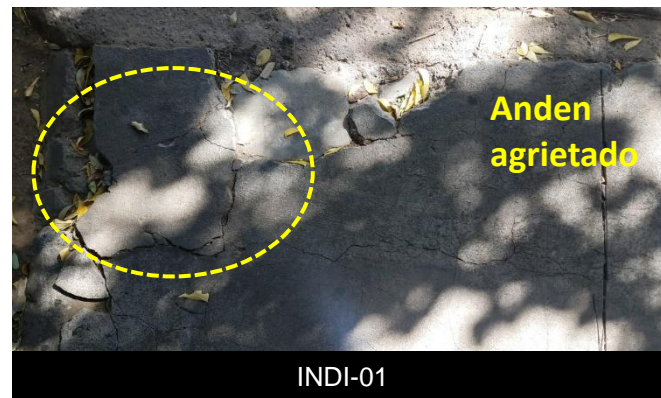
- Falta de franjas guías en todos los andenes.
- Ausencia de textura en todos los andenes.
- Agrietamiento debido a las raíces de los árboles.
- INDI-02, INDI-03 y INDI-04 sin ancho de 1.50 metro dificultando el giro para una silla de rueda.
- Sin bordillos.
- Falta de señalización.

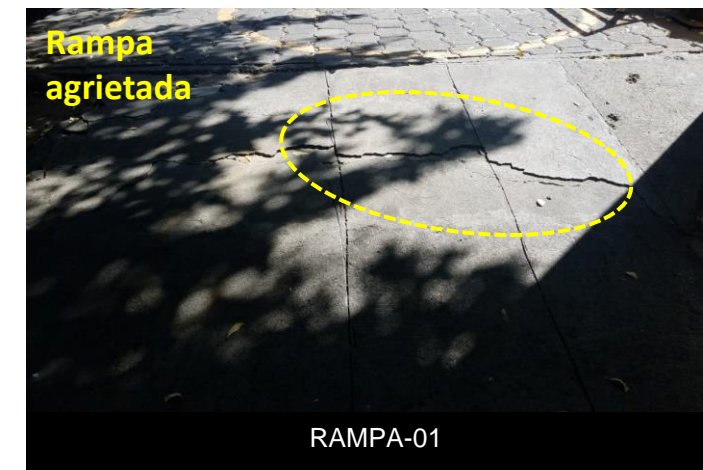
- Rampa con cascote levantado.
- Agrietamiento.
- Sin textura y color.
- Ausencia de pasamano.
- Sin elementos de señalización y protección.

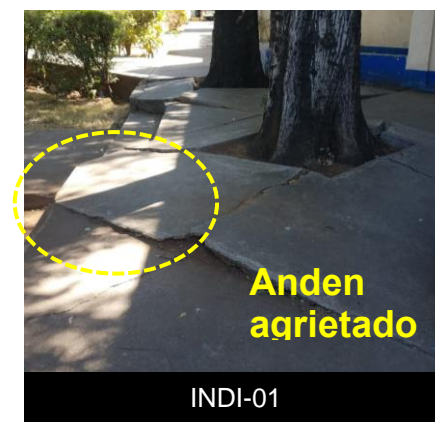
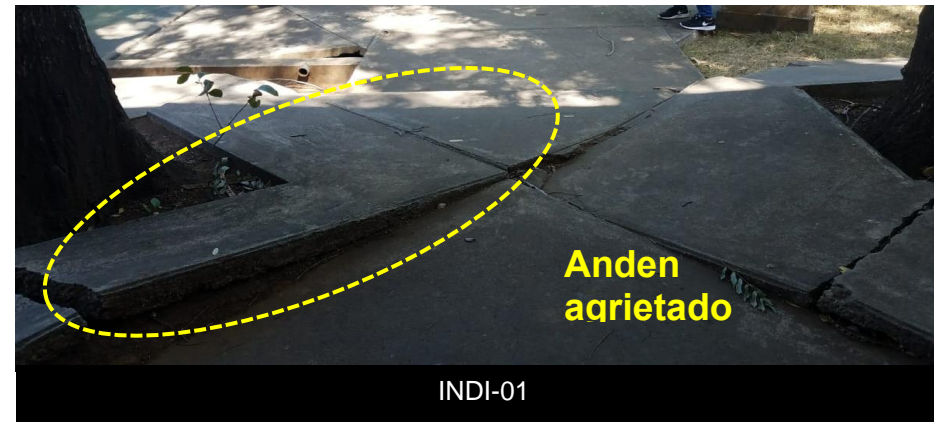
El edificio consta de cuatro informaciones direccional o comúnmente llamado andenes estos tienen medidas de 1.09 metros hasta 2.37 metros se observó que las informaciones direccionales presentan grietas de más de 0.05cm poniendo en riesgo a usuarios de la universidad y personal de la cocina.

- El INDI-01 se encuentra en mal estado con fisuras debió a las raíces de los árboles ausencia de franjas guías sin elementos de protección y señalización.
- INDI-01 no presenta las dimensiones correctas ya que esta tiene un dimensionamiento de 1.09 metros y la **NORMA TÉCNICA OBLIGATORIA NICARAGÜENSE DE ACCESIBILIDAD NTON 12 006-04**. dice que para andenes su ancho mínimo es de ser 1.50 metros.
- INDI-02, INDI-03, INDI-04 solo presenta grietas y ausencia de franjas guías y elementos de señalización.
- INDI-01, INDI-02, INDI-03, INDI-04 no presenta una textura adecuada dificultando así su orientación para personas ciegas.
- Falta de iluminación artificial en INDI-01, INDI-03.

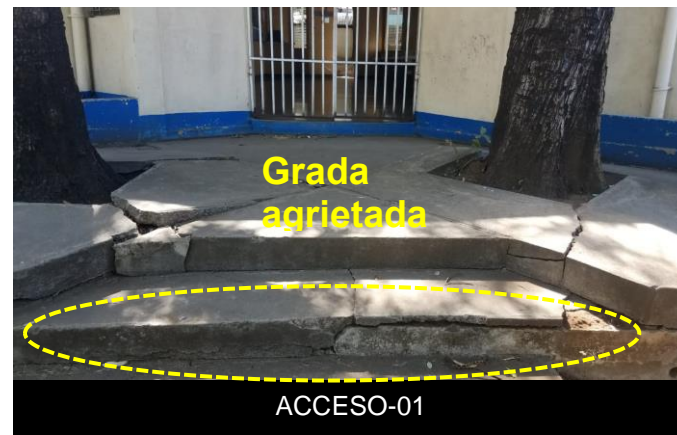
- El acceso-01 del comedor se ve obstaculizados por la falta de mantenimientos en sus andenes dificultado el acceso al edificio ya que se pudo observar que las raíces de los árboles han agrietado masivamente el suelo.
- Los cambios de nivel en el acceso-02 y acceso-03 son de 0.15cm dificultando así la entrada para personas con sillas de ruedas.
- Sin elementos como franjas guías.
- Ausencia de Bordillos en todos los accesos.

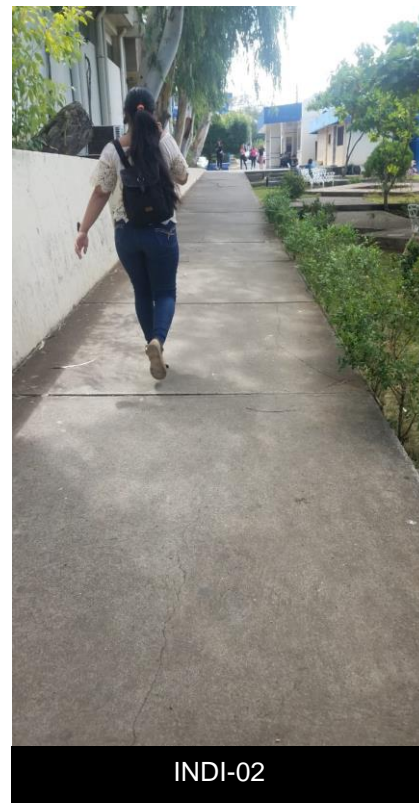
El edificio cuenta con tres informaciones direccionales lo cual esta cumple con las medidas decretadas por la **NORMA TÉCNICA OBLIGATORIA NICARAGÜENSE DE ACCESIBILIDAD NTON 12 006-04** lo que si se tomó en cuenta es la falta de manteniendo ya que se pudo observar agrietamiento sin franjas de señalización elementos de protección como pasamanos pavimento con textura y contraste.

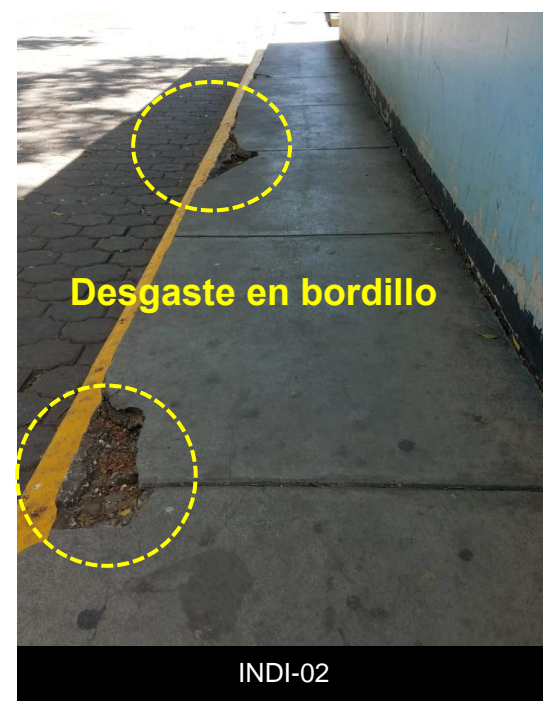
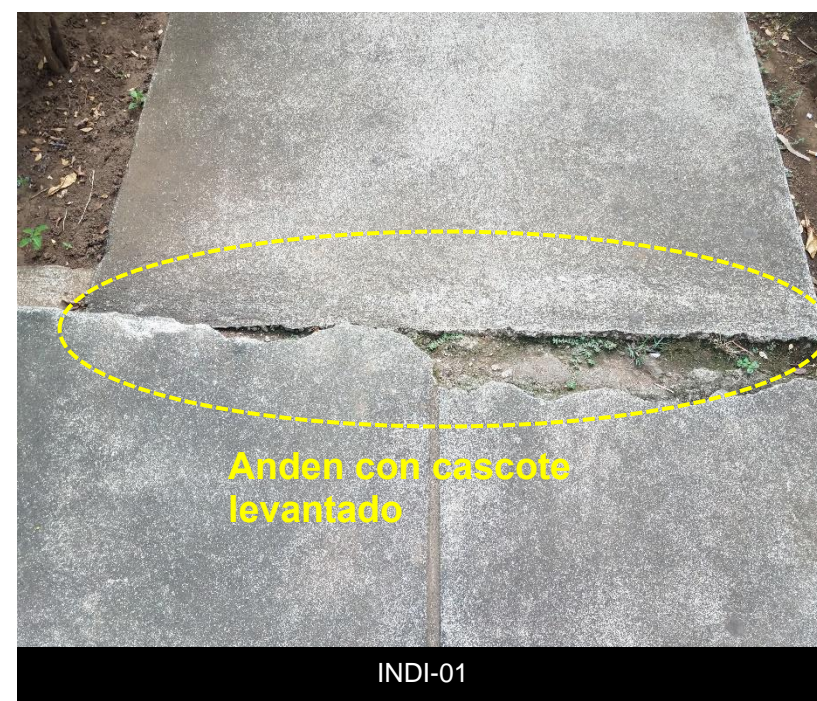
En el edificio de UTD y Archivo general se contabilizo que este tiene dos informacional direccional la cual solamente el número uno si cumple con el dimensionamiento lo que sí está falto es de franjas guías bordillos y textura en cambio el INDI-02 se encuentra en muy mal estado se observó agrietamiento de más de cinco centímetros poniendo en peligro al personal laborando o estudiantes del recinto incumpliendo con el ancho mínimo que sugiera la normativa también se logró visualizar que es carente de bordillos y franjas guías incumple con el radio de giro que es de un metro con cincuenta centímetros y no existe el pavimento con textura.

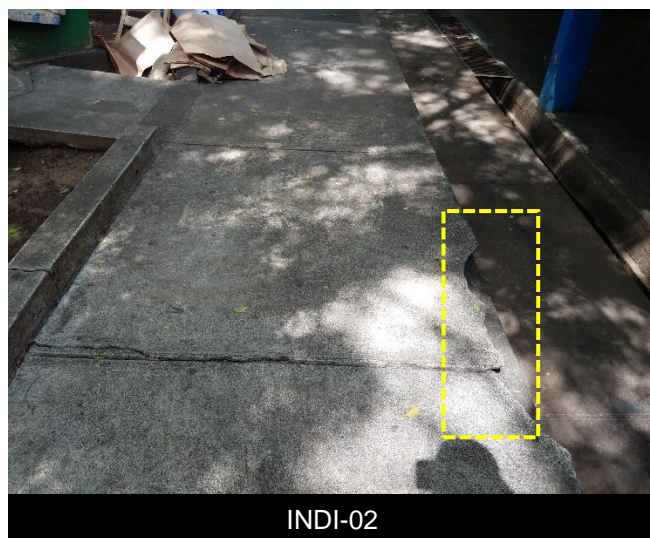
INDI-02

- Estado agrietado completamente por la raíz de los árboles.
- Sin elementos de señalización.
- Carentes de bordillos.
- Franjas guías.
- Pavimento con textura.
- Espacios de un metro con cincuenta por un metro con cincuenta.
- Esto para que una silla de rueda pueda hacer un radio de giro sin ningún problema.
- Falta de iluminación artificial.
- Sin elementos de protección para personas no videntes.

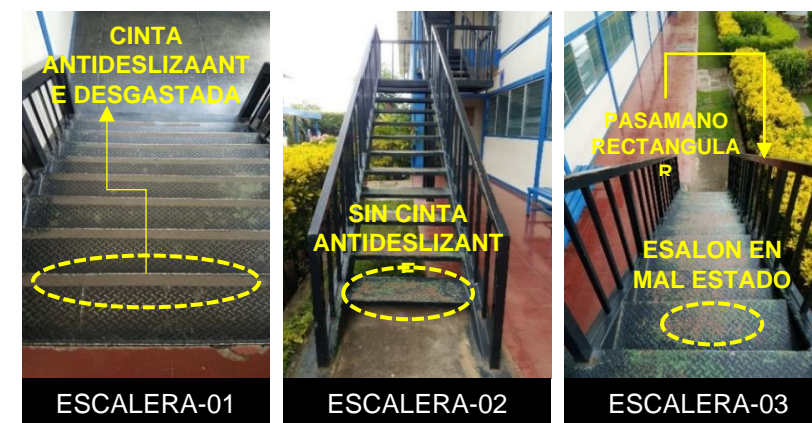
- No cuenta con franjas guías.
- Falta mantenimiento.
- No hay cinta antideslizante.

- Ausencia de elementos de señalización.

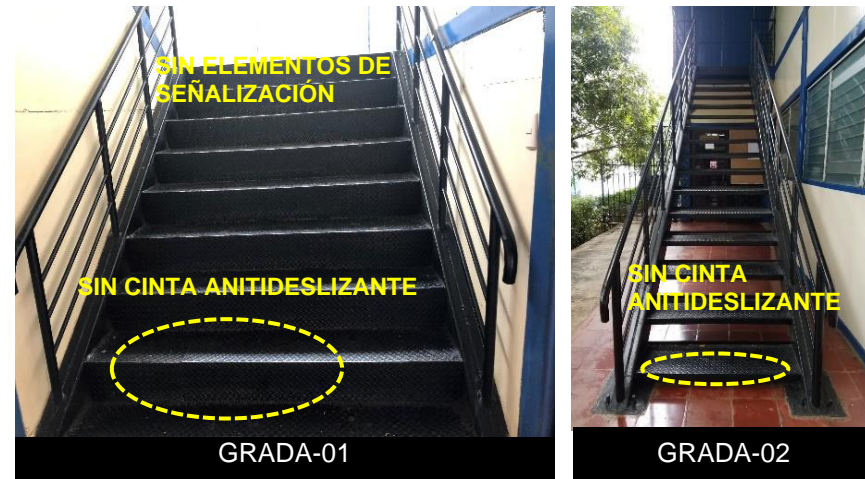
- No cuenta con franjas guías.
- Falta mantenimiento.
- No hay cinta antideslizante.
- Ausencia de elementos de señalización.
