**DETERMINACIÓN DE EFECTOS DE LA CONTAMINACIÓN DEL LAGO DE
AMATITLÁN, EN LOS MATERIALES DE CONSTRUCCIÓN DE VIVIENDAS EN LAS
COMUNIDADES DE “EL SALITRE”, “TACATÓN” Y “CERRITOS”**

Juan José Vidal Calderón Santay

Guatemala, mayo de 2022

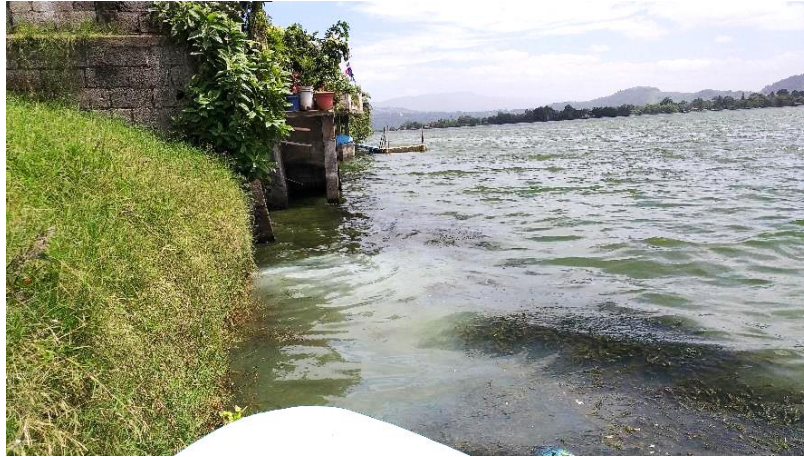
Figura 13. **Salida de aguas grises**

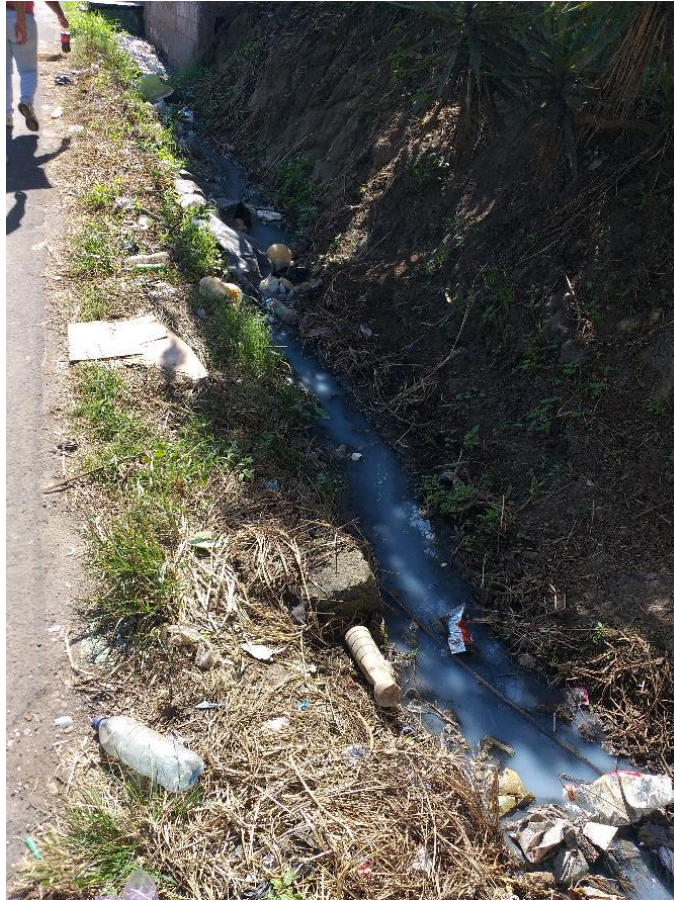
Figura 113. **Aguas residuales expuestas**

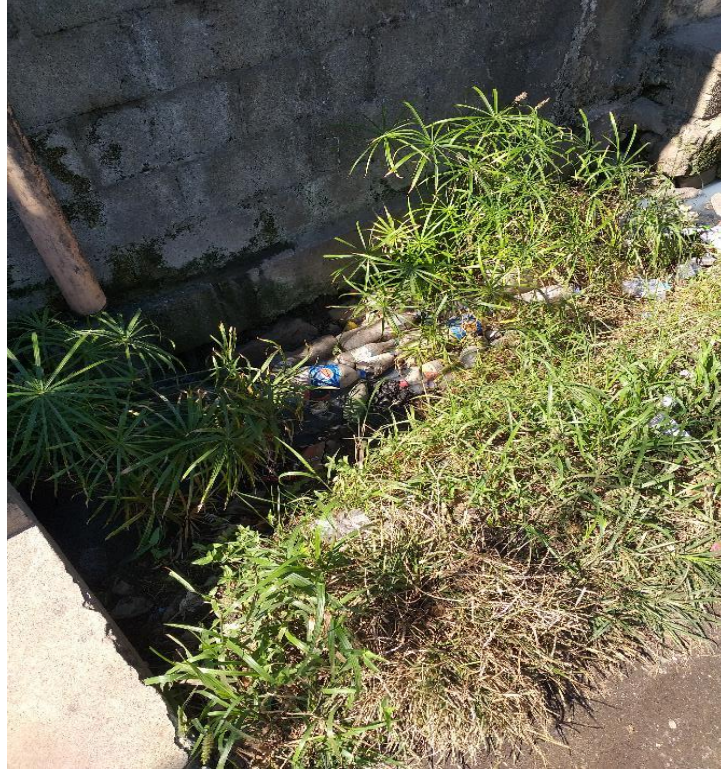
Figura 114. **Botellas de plástico acumuladas**

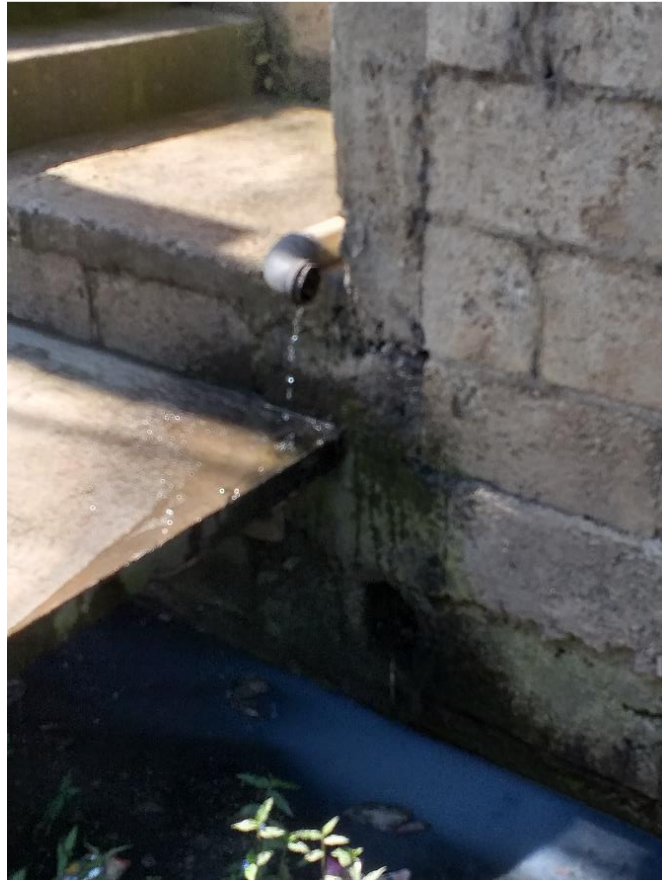
Figura 115. **Goteo de aguas grises**

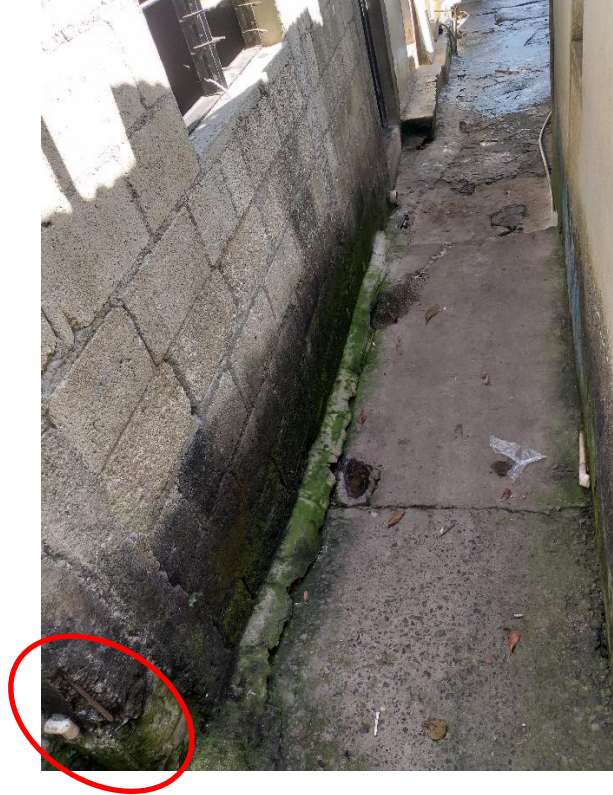
Figura 127. **Muro húmedo**

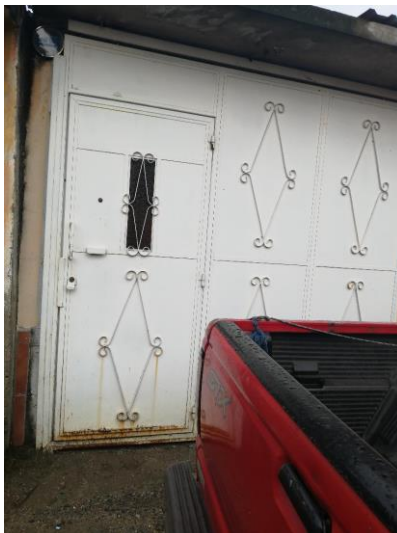
Figura 128. **Óxido en puerta de metal**

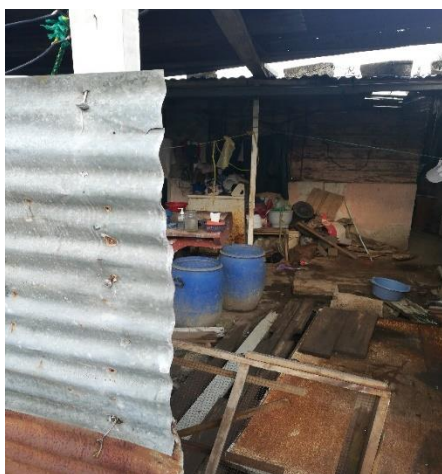
Figura 129. **Vivienda de madera deteriorada**

Esta vivienda la habita una mujer de la tercera edad, con el paso del tiempo su vivienda se ha ido deteriorando poco a poco. Se observan dos toneles en los que almacena agua para su consumo.

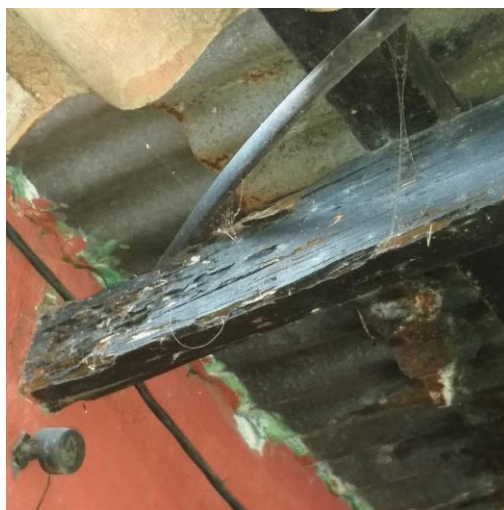
Figura 130. **Deterioro de techo**

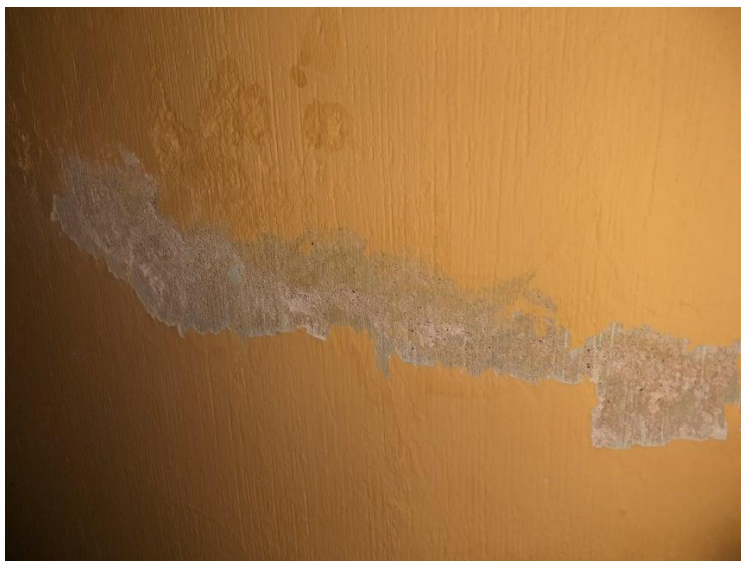
Figura 133. **Muro con salitre**

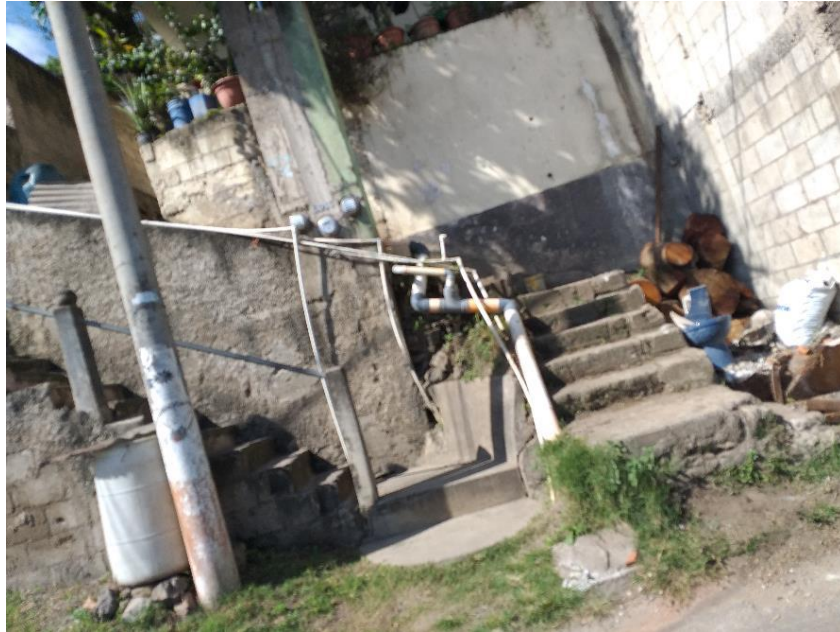
Figura 134. Tubería de PVC expuesta al sol

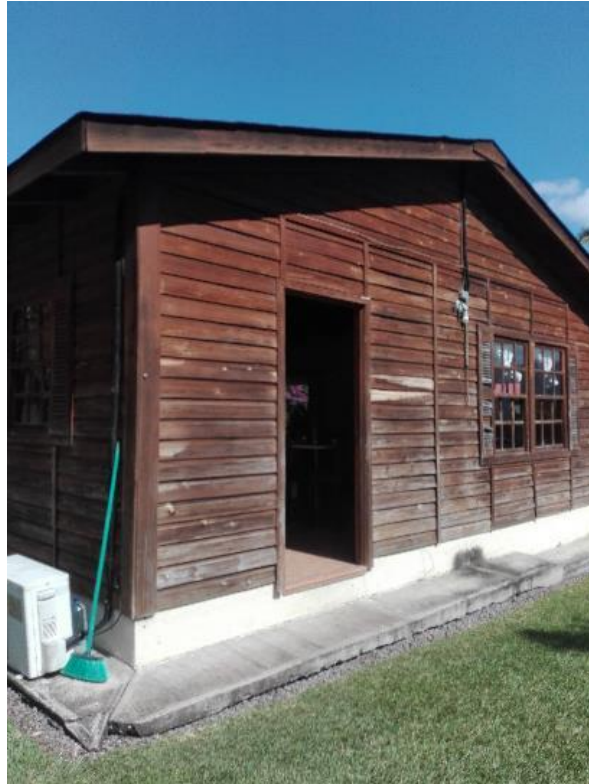
Figura 135. **Casa en buen estado**

Esta casa pertenece a un chalet. Una correcta supervisión al construir y un mantenimiento adecuado han hecho que permanezca en buen estado, con pocos signos de deterioro.
