Resiliencia

en el Barrio del Mar
de Vilanova i la Geltrú

Titulación

Grado en Arquitectura Técnica y Edificación

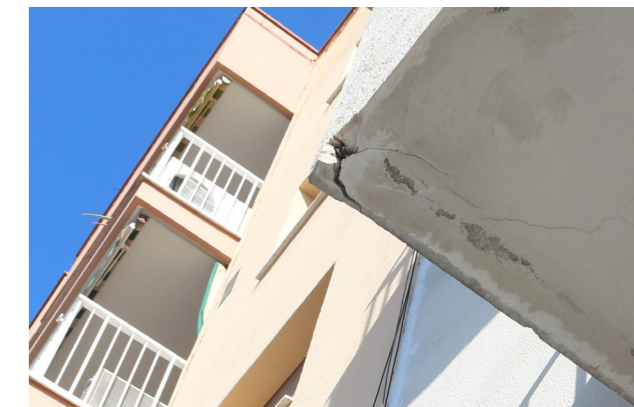
[28] *Desprendimiento en esquina de balcón*
Fuente propia

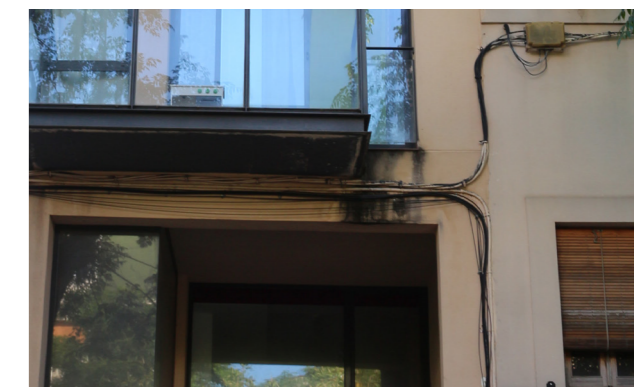
[29] *Humedad por infiltración*
Fuente propia

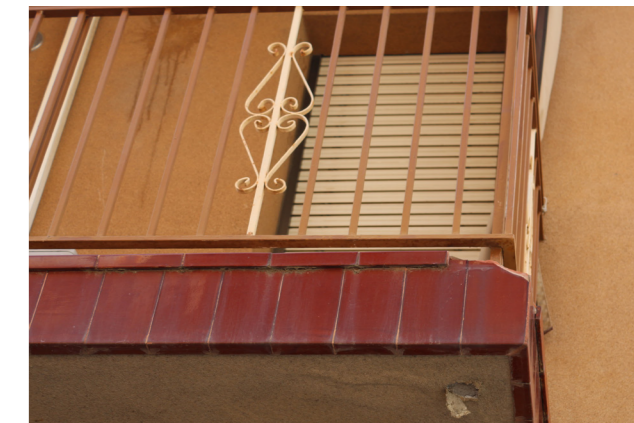
[30] *Desconchado de pieza cerámica*
Fuente propia

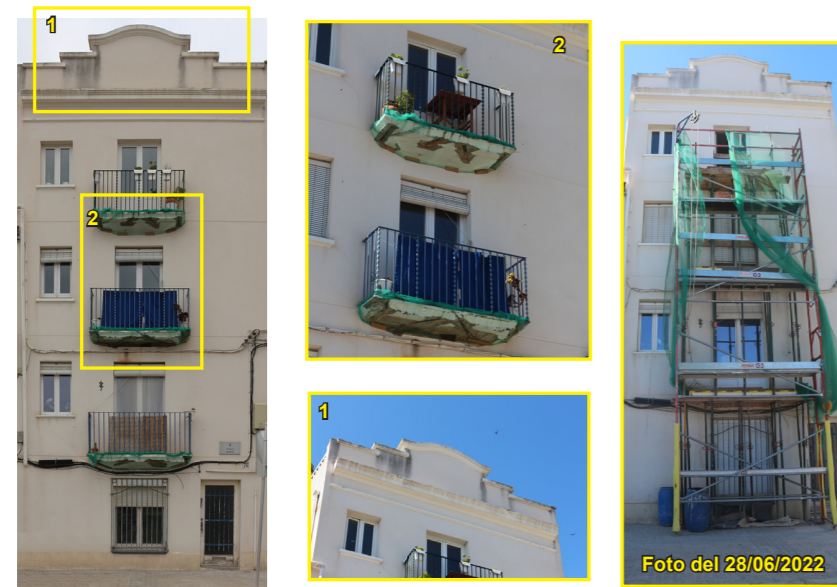
La fachada ha sido clasificada con un valor de G=3. Presenta varios procesos patológicos: humedades por filtración en cubierta y grietas a 45 grados en proximidad de los huecos de ventana. También hay desprendimiento de entidad grave por lo que ya se habían tomado medidas provisionales de seguridad. NOTA: en la visita de campo efectuada en la fecha del 28/06/2022, se ha procedido a efectuar obra de mantenimiento para sanear los balcones.

En Passeig maritim núm.76 encontramos un edificio de vivienda también en primera línea del mar que consta de una PB+3PP.

A diferencia del primer ejemplo, este edificio sí que presenta varias lesiones.

Es claro que hay un evidente riesgo de desprendimiento en los balcones ya que se han adoptado medidas cautelares con redes provisionales. Además, se pueden apreciar manchas de humedades por infiltración en la parte superior de la cubierta alrededor de la coronación, uno de los puntos más expuestos al agua de lluvia.

NOTA: en la visita de campo efectuada en la fecha del 28/06/2022, se ha procedido a efectuar obra de mantenimiento para sanear los balcones.

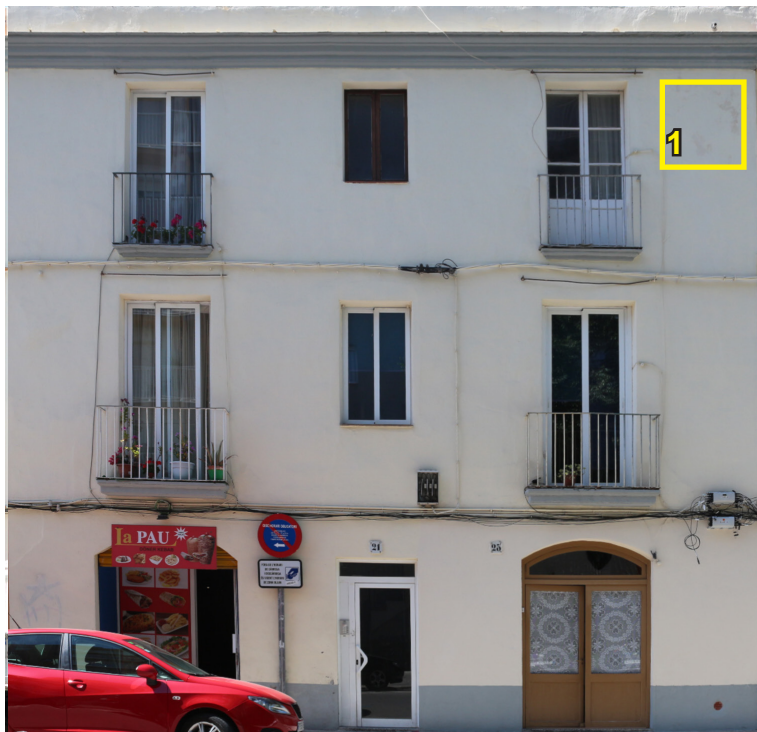
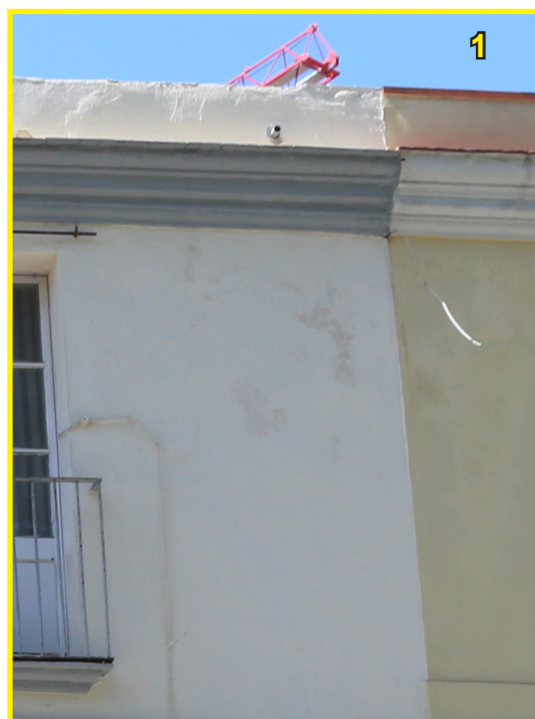
HUECO FACHADA (%):22.51%	PROTECCIÓN SOLAR:NO	ORIENTACIÓN: SE
GRIETAS: NO	DESPRENDIMIENTOS:NO	OXIDACIONES:NO
HUMEDADES: SI	VEGETACIÓN:NO	DEFORMACIONES:NO

La fachada ha sido clasificada con un valor de G=1 ya que se encuentra casi en perfectas condiciones: presenta una humedad por infiltración puntual en la zona alta a la derecha.

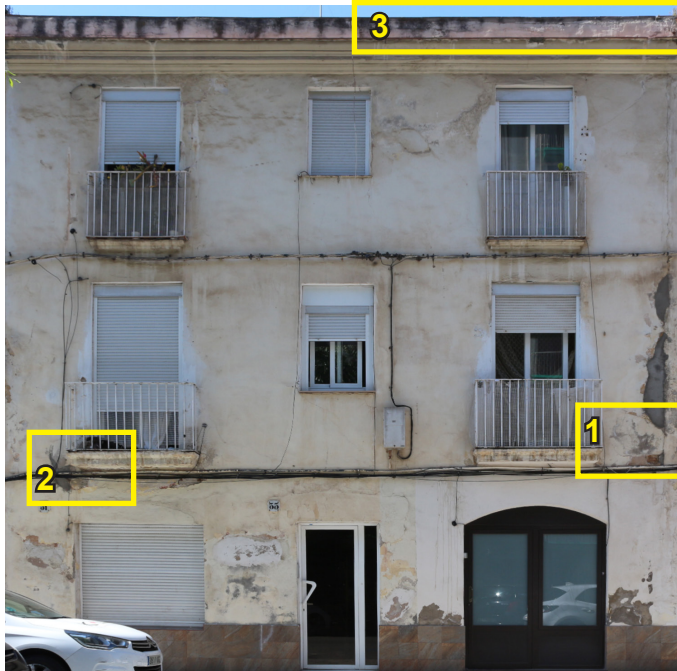
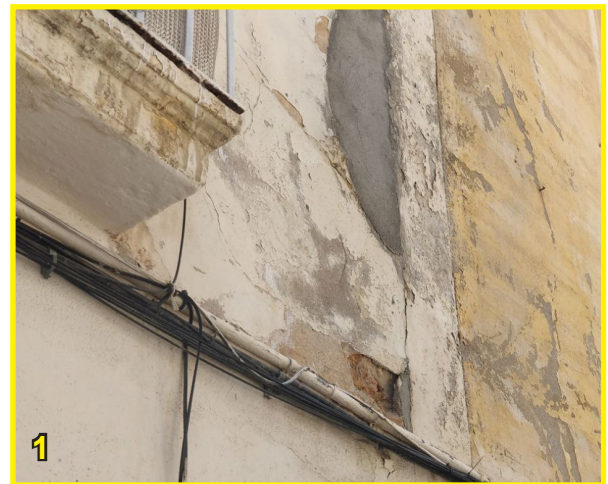
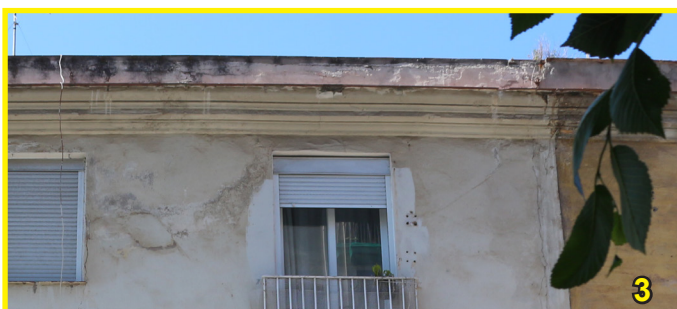
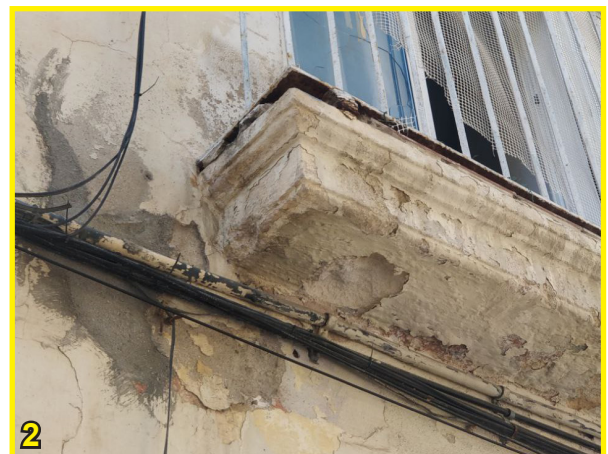
HUECO FACHADA (%): 22.33%	PROTECCIÓN SOLAR: SI	ORIENTACIÓN: SE
GRIETAS: SI	DESPRENDIMIENTOS: SI	OXIDACIONES: SI
HUMEDADES: SI	VEGETACIÓN: SI	DEFORMACIONES: NO

La fachada ha sido clasificada con un valor de G=3. Presenta varios procesos patológicos como desprendimientos y desconchados, falta de revestimiento y humedades tanto por capilaridad como por filtración en cubierta que han provocado grietas y la posibilidad de algún desprendimiento que puede provocar daños de cierta gravedad. Se recomienda una inspección más detallada y una intervención en breve plazo.

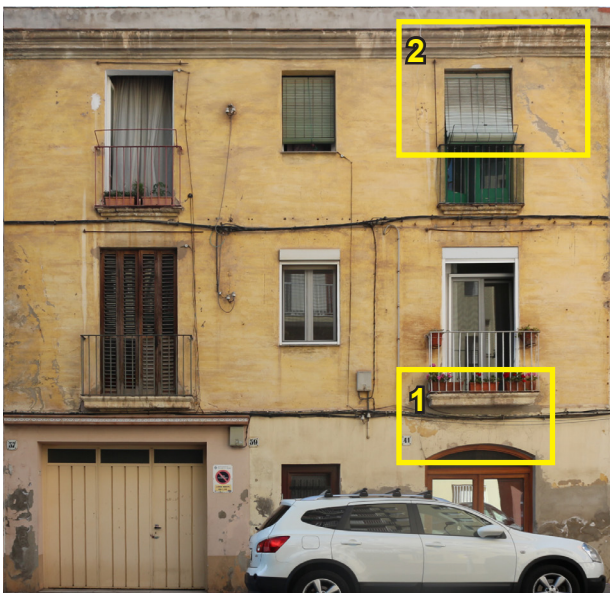
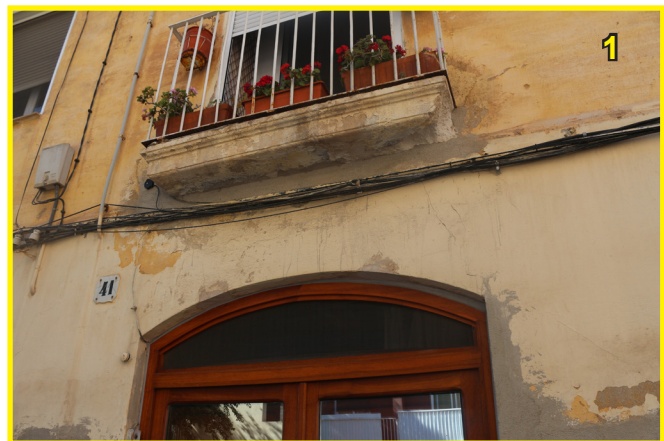
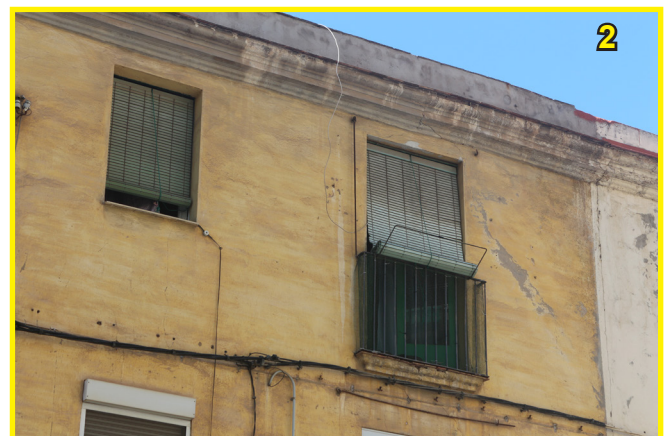
HUECO FACHADA (%):22.45%	PROTECCIÓN SOLAR: SI	ORIENTACIÓN: SE
GRIETAS: SI	DESPRENDIMIENTOS: SI	OXIDACIONES: SI
HUMEDADES: SI	VEGETACIÓN: NO	DEFORMACIONES: NO

La fachada ha sido clasificada con un valor de G=3. Presenta varios procesos patológicos como desprendimientos y desconchados, falta de revestimiento y humedades tanto por capilaridad como por filtración en cubierta que han provocado grietas y la posibilidad de algún desprendimiento que puede provocar daños de cierta gravedad. Se recomienda una inspección más detallada y una intervención en breve plazo.
