Gestión del paisaje. Patrimonio, territorio y ciudad
Paisaiaren kudeaketa. Ondarea, lurraldea eta hiria
Landscape management. Heritage, territory and city

TRABAJO FIN DE MÁSTER
MASTER-AMAIERAKO LANA
FINAL MASTER'S DISSERTATION

Caracterización de los materiales de construcción y las alteraciones del muro de mampostería y el muro de hormigón de la fachada suroeste del emplazamiento “Galerías Punta Begoña”

Autor: Eric López Pinedo
Director: Tomás Morales Juberías

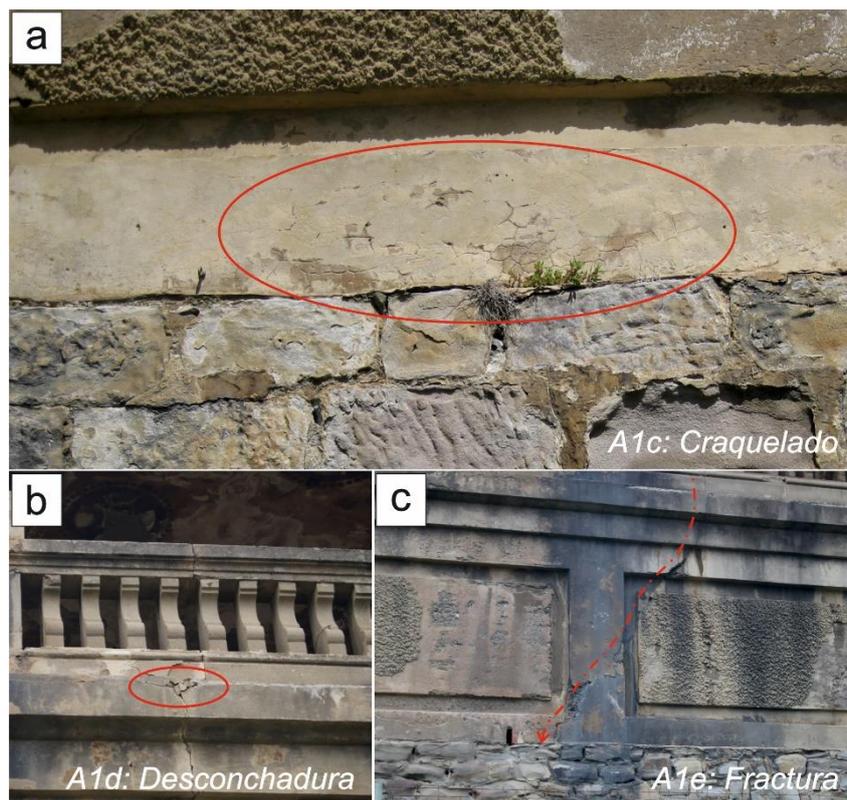
A: Rotura y deformación

Cuarreamiento superficial del material con grietas de escasa profundidad (< 1 mm) (*Fig. 31 a*). Es una patología a tener en cuenta dado que, a largo plazo, puede implicar pérdida de material.

Separación de un fragmento de material resultado de esfuerzos mecánicos de compresión (*Fig. 31 b*). A pesar de tratarse fundamentalmente de un daño estético, conviene averiguar el origen de dichos esfuerzos.

Fig. 31 – **a)** Craquelado (A1c) en la capa más externa de mortero (Mortero 2) del muro de hormigón; **b)** Desconchadura (A1d) resultado de esfuerzo compresivos en el muro de hormigón; **c)** Fractura (A1e) que atraviesa de arriba abajo la totalidad del muro de hormigón.

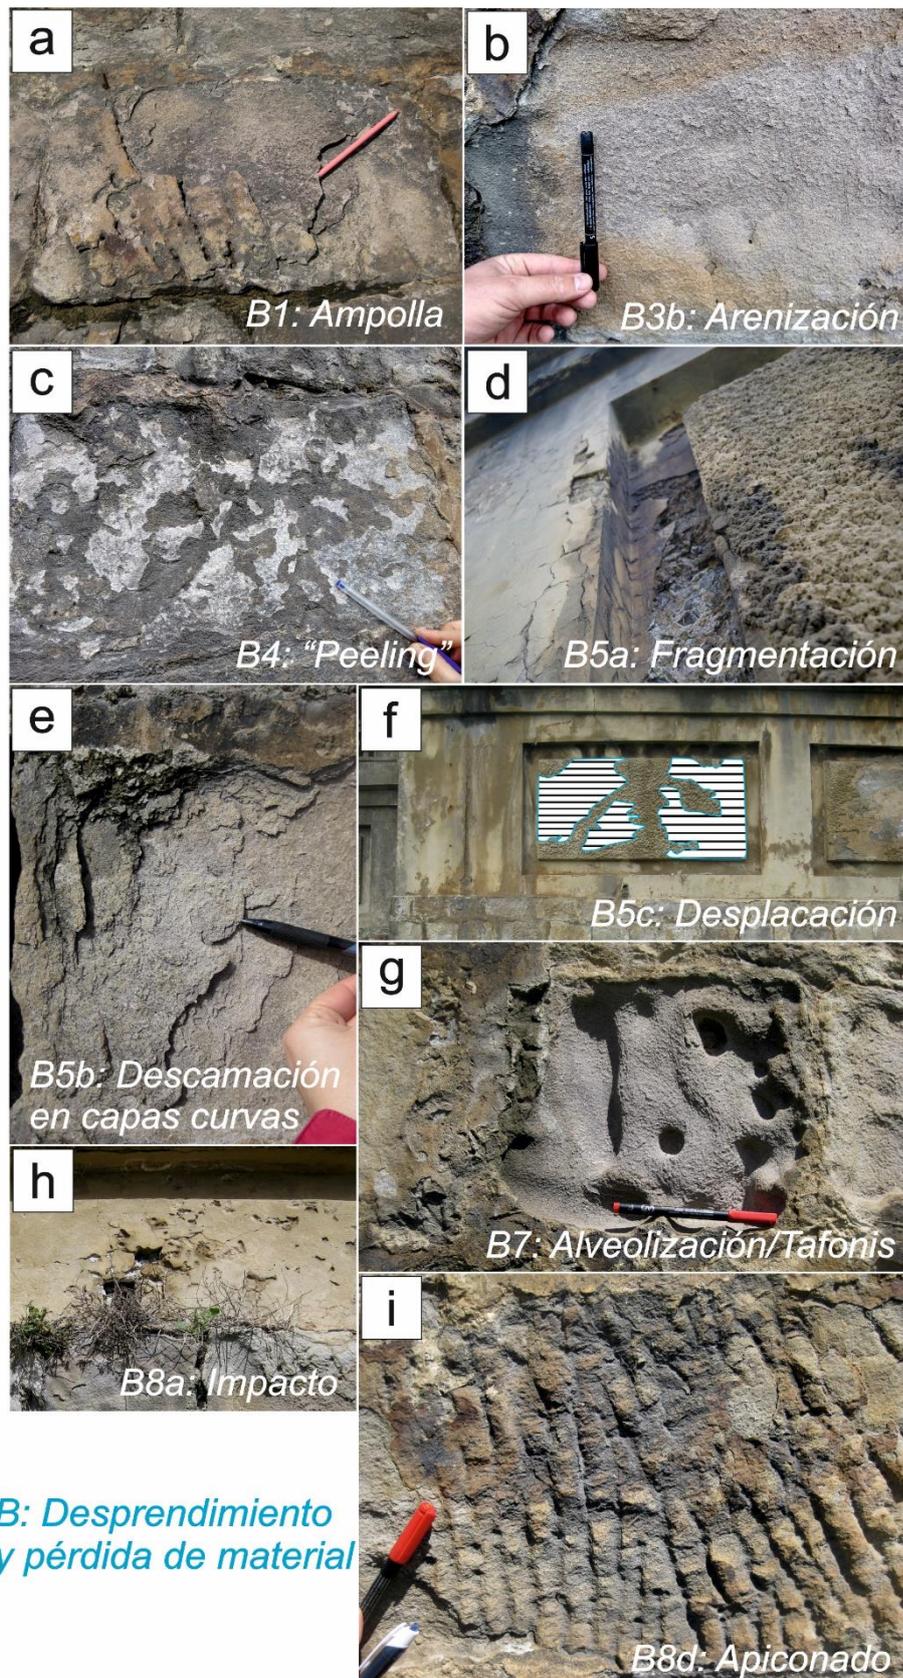
Elevación hemisférica de una capa milimétrica de roca y/o mortero que produce la separación progresiva de una capa de material, conduciendo en última instancia a su desprendimiento (*Fig. 32 a*). Se reconoce en numerosas areniscas del muro de mampostería. Cabe señalar que su formación precede a otras alteraciones que degradan el material de forma rápida, como el craquelado o la fragmentación. El origen de esta patología es la cristalización de sales solubles en el interior del material constructivo.

Fig. 32 – **a**) Ampolla (B1) en una arenisca del muro de mampostería; **b**) Arenización (B3b); **c**) “Peeling” (B4); **d**) Fragmentación (B5a) en el muro de hormigón; **e**) Descamación en capas curvas (B5b); **f**) Desplacación (B5c) afectando al mortero 3 del muro de hormigón; **g**) Alveolización/Tafonis (B7); **h**) Impacto (B8a); **i**) Apiconado (B8d).

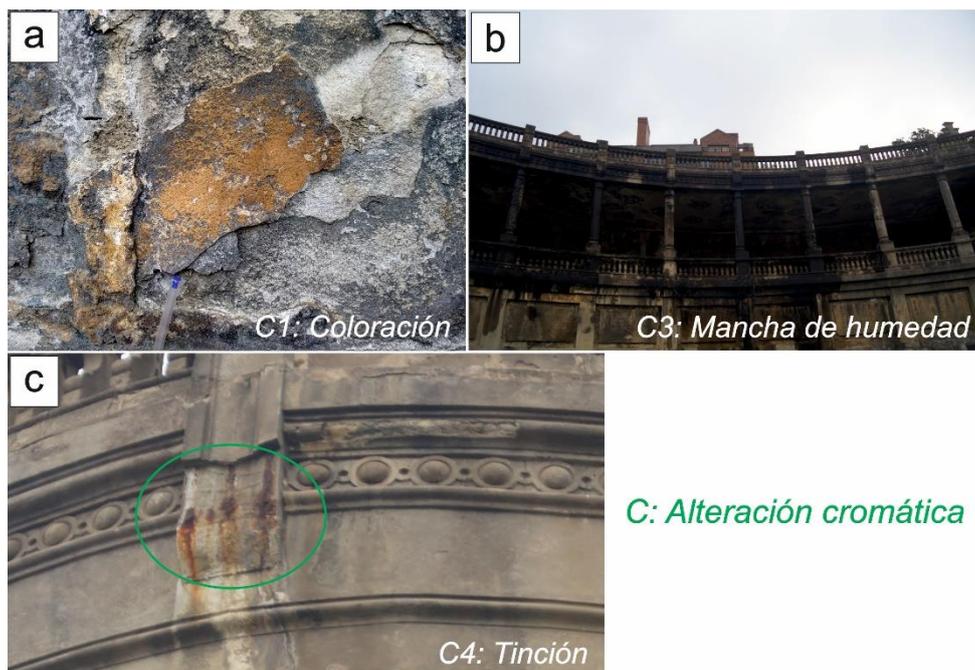
Fig. 33 – **a**) Coloración (C1) en una arenisca del muro de mampostería; **b**) Manchas de humedad (C3) presentes a lo largo de toda la fachada del tramo IV; **c**) Tinción (C4) en un punto en el que aflora la armadura del hormigón.

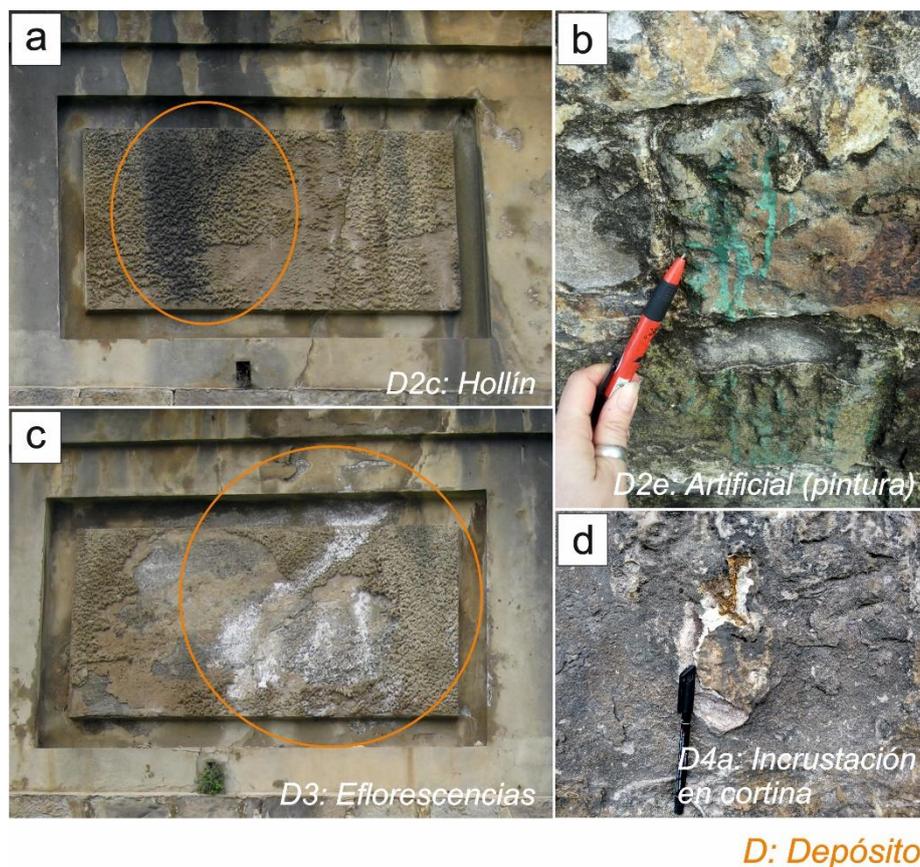
Fig. 34 – **a**) Depósito de hollín (D2c) sobre uno de los cuadrantes del muro de hormigón; **b**) Depósito a modo de manchas de pintura verde (D2e) en varias areniscas del muro de mampostería; **c**) Eflorescencias (D3) en uno de los cuadrantes del muro de hormigón; **d**) Incrustación carbonatada en cortina (D4a) sobre una de las areniscas del muro de mampostería.

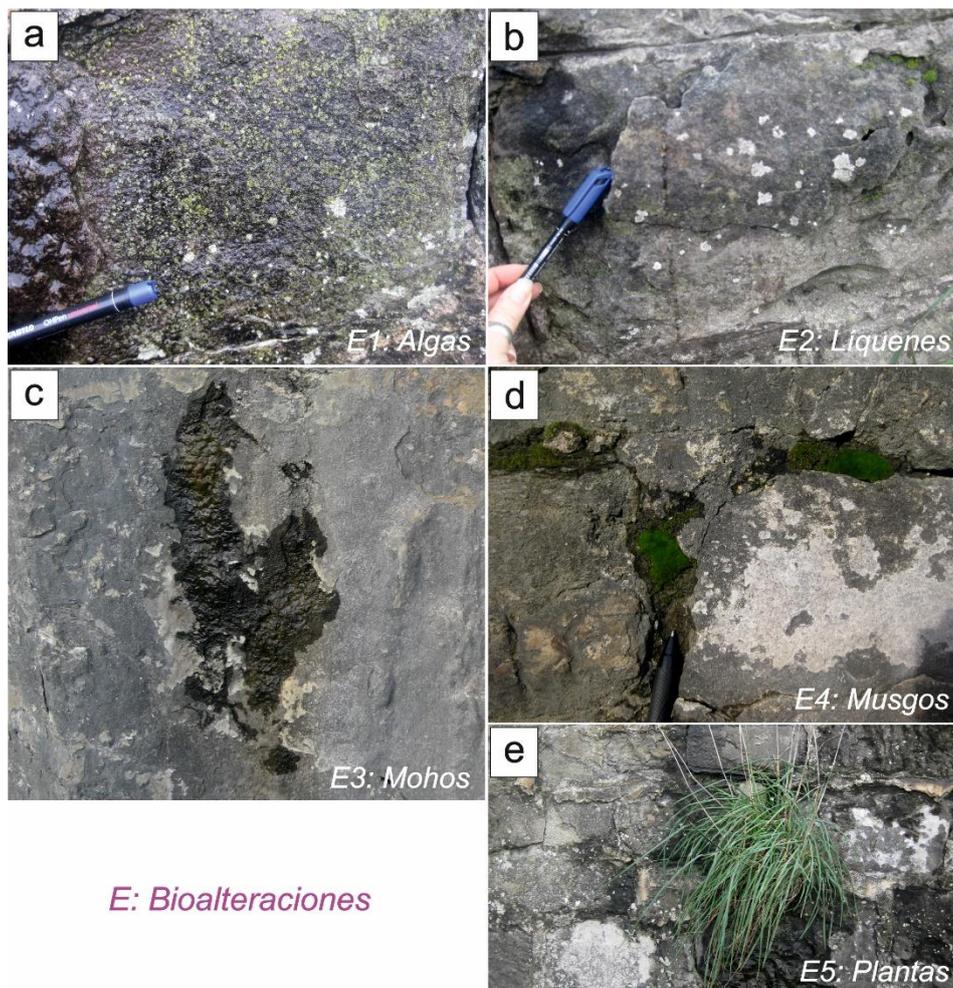
Fig. 35 – **a**) Algas verdes (E1) sobre una arenisca del muro de mampostería; **b**) Líquenes (E2); **c**) Mohos (E3); **d**) Musgos (E4) en el mortero de rejunteo del muro de mampostería; **e**) Plantas (E5) aprovechando uno de los mechinales del muro de mampostería.

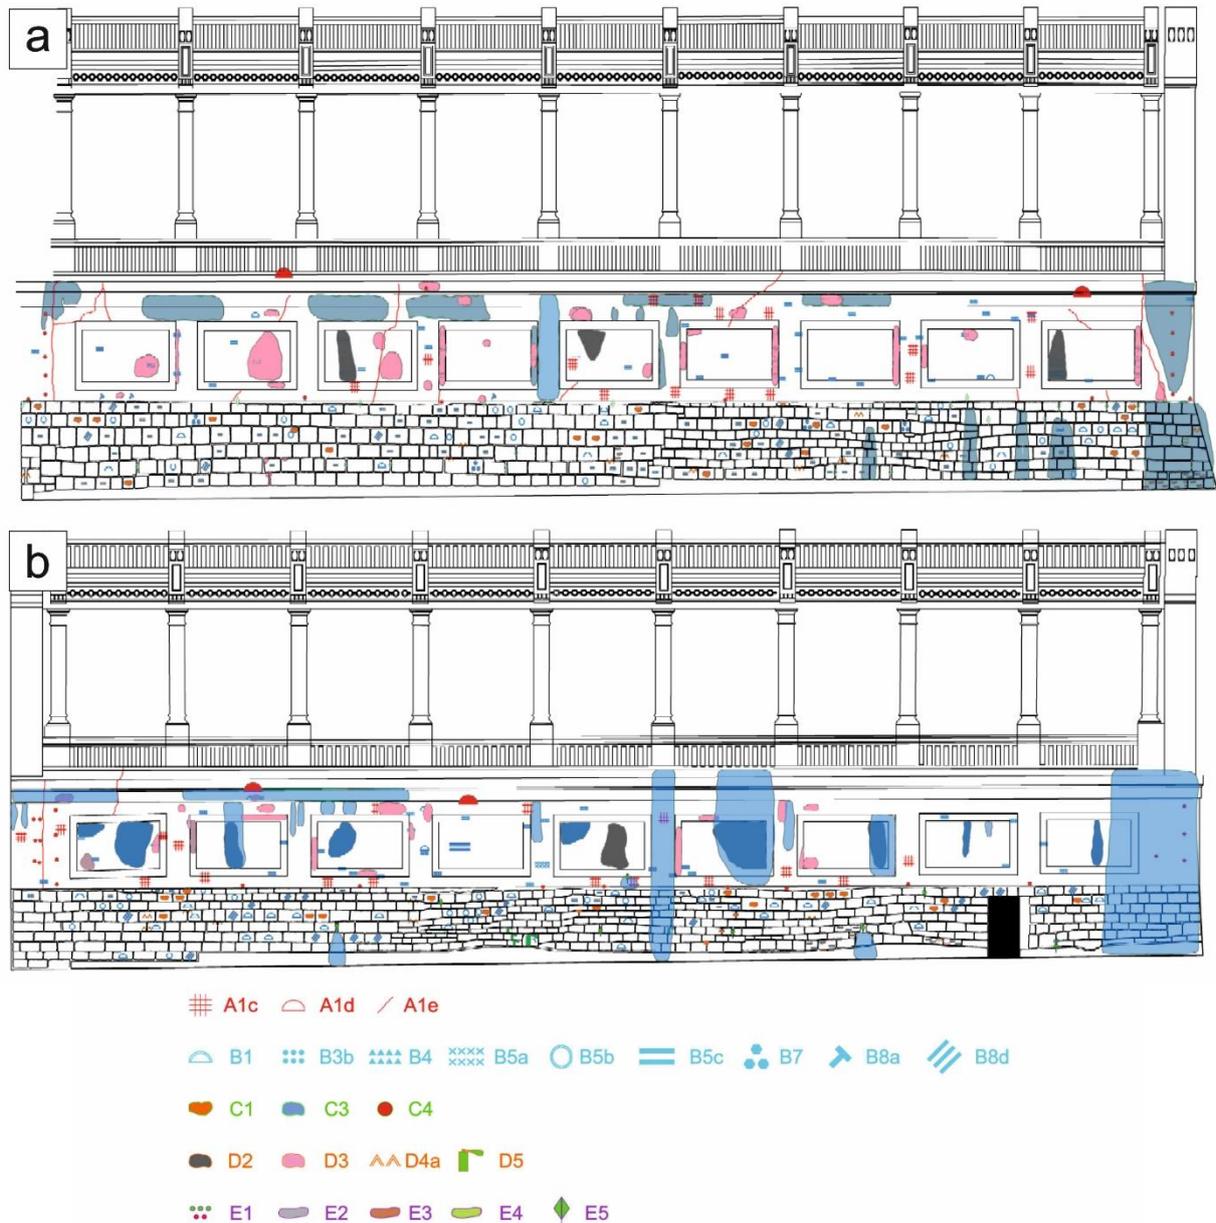
A grandes rasgos, y teniendo en cuenta tanto el tramo III como el IV, se observa que en el muro de mampostería predominan las alteraciones de tipo **B** (desprendimiento y pérdida de material) y **C** (alteración cromática), mientras que en el muro de hormigón a las alteraciones de tipo **B** se les unen las de tipo **A** (rotura y deformación).

Fig. 36 – Vista en alzado de los tramos III (a) y IV (b) de la GSW una vez mapeadas las alteraciones del muro de mampostería y el muro de hormigón en AutoCAD 2017©.

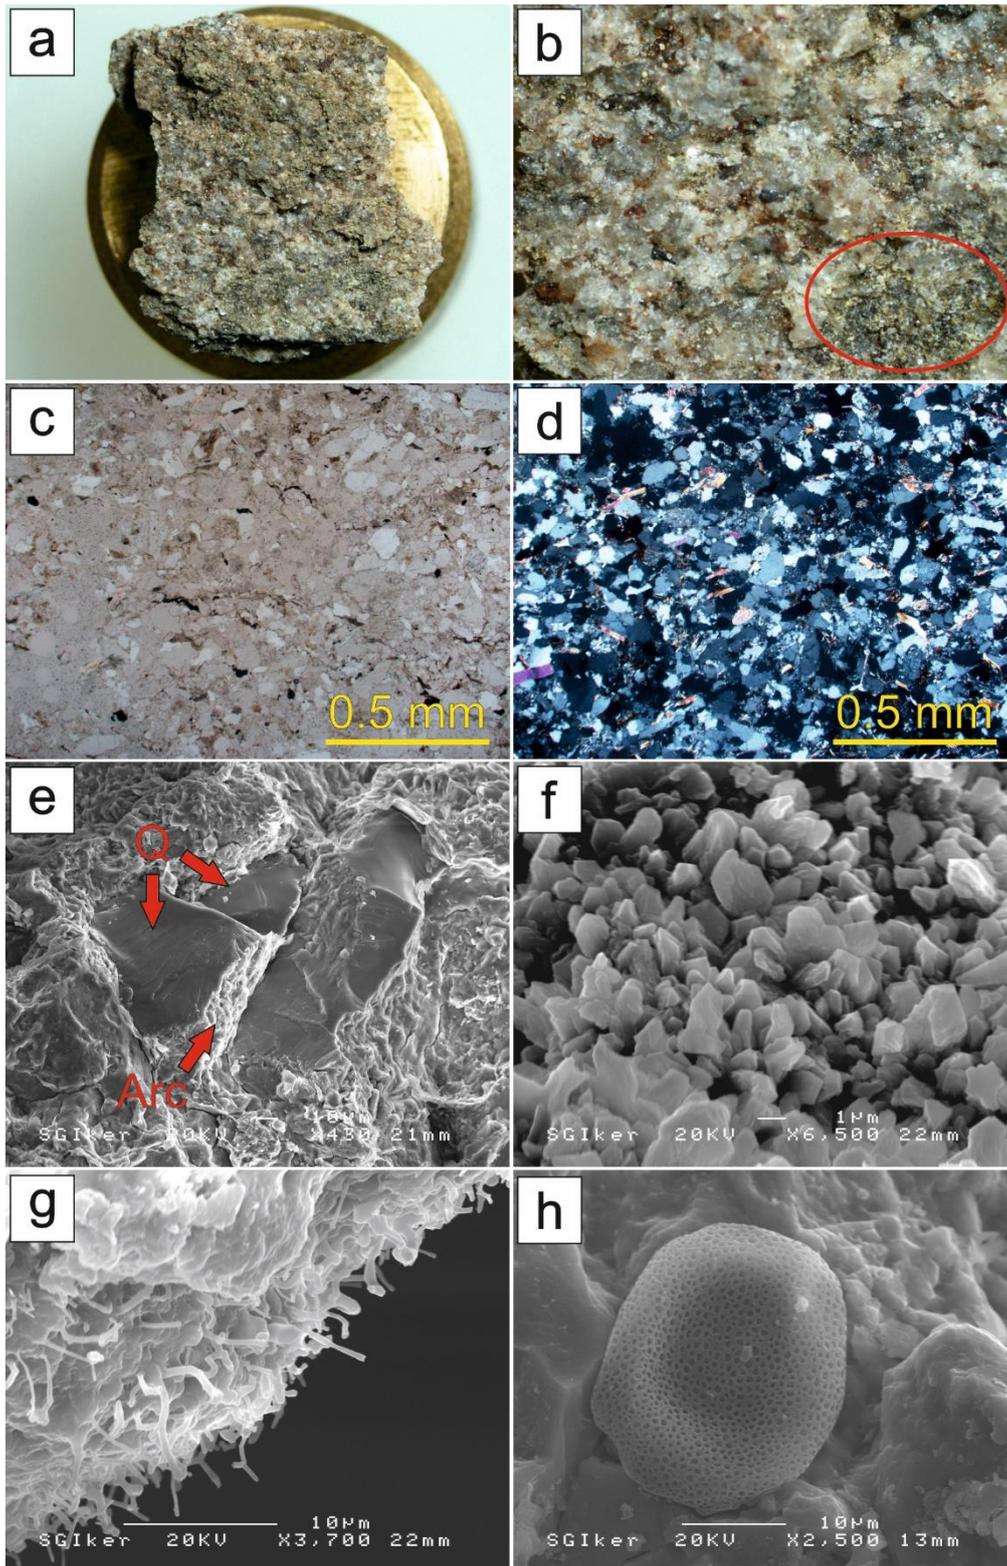
Al observar bajo la lupa la cara interna de una superficie bajo la cual se ha desarrollado una ampolla, se observa como dicha superficie presenta zonas más degradadas en las que, diferentes componentes de la roca como la matriz o el cemento que se encuentra entre los granos, están más alterados, dando lugar a una mayor disgregación y separación entre las partículas (*Figs. 41 a y b*). Como consecuencia de esto, la textura muestra un aspecto ruiforme, con gran cantidad de poros y microcavidades.

Fig. 41 – Estudio y análisis en profundidad de una ampolla: **a)** Vista bajo la lupa binocular de una superficie en la que se ha desarrollado una ampolla; **b)** La lupa permite observar zonas de la superficie más alteradas y degradadas, que muestran una mayor disgregación de las partículas; **c) y d)** Vista general bajo el microscopio óptico (nícoles paralelos (PPL)^c y nícoles cruzados (XPL)^d); **e)** Microscopio electrónico de barrido (SEM): granos de cuarzo (Q) de la trama, con su característica fractura concoide, y minerales de la arcilla (Arc) de la matriz; **f)** SEM: minerales de la arcilla del grupo de la caolinita (matriz); **g) y h)** SEM: Microorganismos de diversa naturaleza y morfología.

El microscopio electrónico de barrido permite identificar y caracterizar elementos de la roca que, de otro modo y a una escala mayor, son imposibles de observar. En este caso, se ha podido observar con alto detalle la morfología de los granos de cuarzo (Q) que componen mayoritariamente la trama, con su típica fractura concoide. Entre ellos, englobándolos, vemos los minerales de la arcilla (Arc) que constituyen la matriz, cuyo aspecto laminar lleva a pensar que seguramente se trate de illita-esmectita (*Fig. 41 e*). En otras zonas, los cristales de la matriz muestran un hábito subhexagonal, tratándose de minerales de la arcilla del grupo de la caolinita (*Fig. 41 f*). Por otro lado, sobre la propia roca sana (en la cara interna de la ampolla) y resultado probablemente del proceso de alteración de la misma, ha tenido lugar la colonización por parte de microorganismos de diversa naturaleza y morfología (*Figs. 41 g y h*).

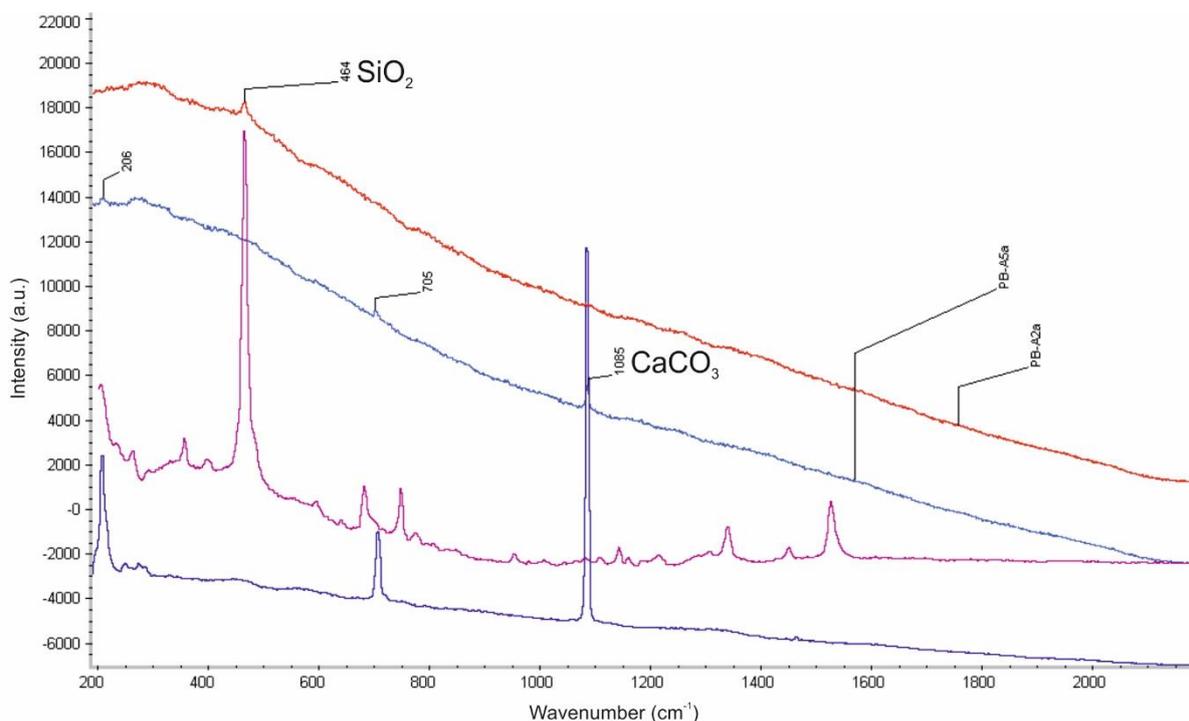
Fig. 42 –Espectro Raman de una superficie afectada por una ampolla, detectándose la presencia de cuarzo (SiO_2) y aragonito (CaCO_3). No se detectan compuestos que puedan ser los causantes de la generación de la ampolla.

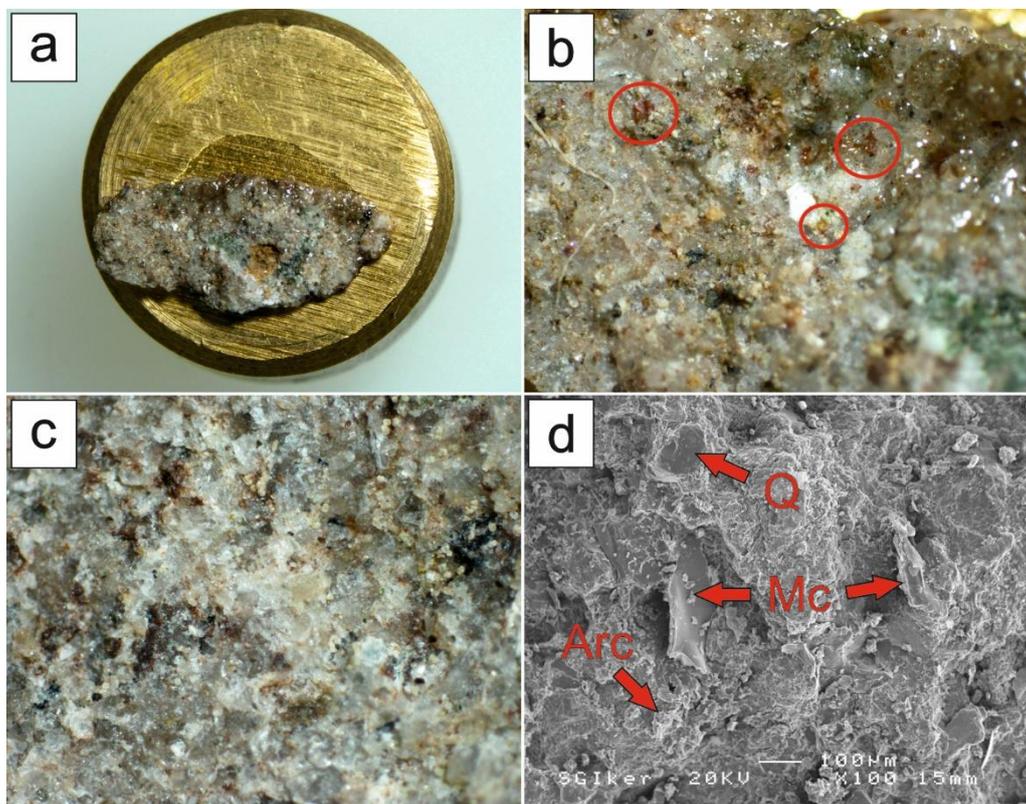
En este caso, y como cabría esperar, se observa una textura cuyas partículas se encuentran muy disgregadas, con uniones entre granos muy débiles. En la trama, pueden identificarse huecos de tonalidad anaranjada cuya morfología recuerda a granos minerales (probablemente feldespatos), los cuales seguramente ocupaban dicho espacio y, resultado de la degradación/alteración de la roca, se han perdido (Figs. 43 a, b y c).

Fig. 43 – Estudio y análisis en profundidad de la arenización: **a)** Vista bajo la lupa binocular de una muestra de roca afectada por un proceso de arenización; **b) y c)** Se observa una textura con partículas muy disgregadas, con uniones entre granos muy débiles. También se identifican numerosos huecos de tonalidad anaranjada, resultado de la alteración y pérdida de minerales preexistentes (probablemente feldspatos); **d)** Microscopio electrónico de barrido (SEM): granos de cuarzo (Q) de la trama, minerales de la arcilla (Arc) de la matriz y micas (Mc) aciculares.

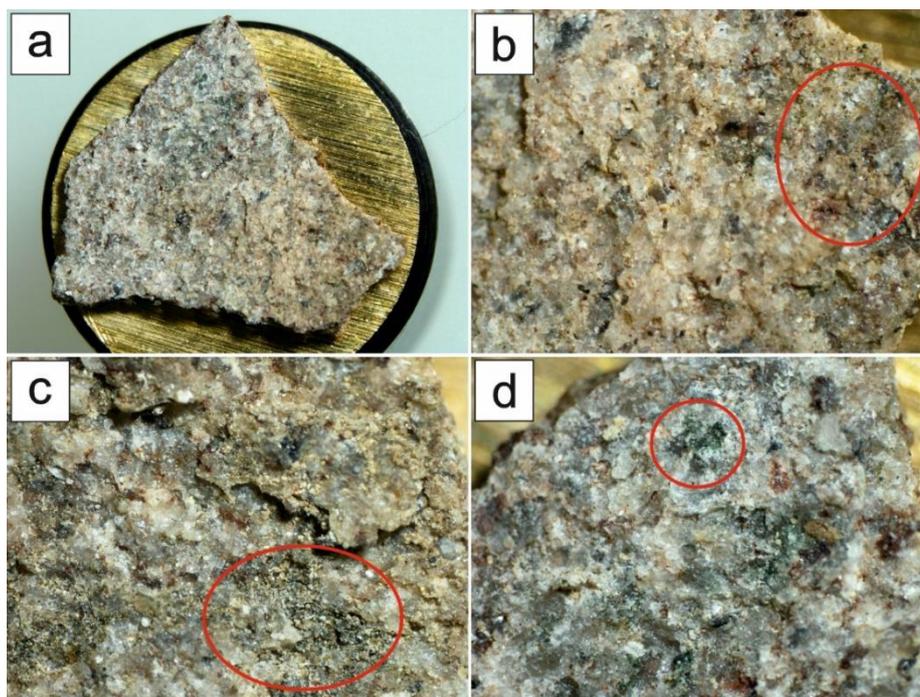
Al igual que en el caso de la ampolla, se observa como la superficie muestra zonas más degradadas en las que los distintos componentes de la matriz se encuentran más alterados, lo cual provoca la disgregación de los granos (*Figs. 44 a, b y c*). Además de esto, destaca la presencia de unos minerales de color verdoso, producto probablemente de la alteración de minerales preexistentes (*Fig. 44 d*).

Fig. 44 – Estudio y análisis en profundidad del “peeling”: **a)** Vista bajo la lupa binocular de una de las escamas de roca desprendidas como consecuencia del “peeling”; **b) y c)** La lupa permite observar zonas de la superficie en las que, tanto la matriz como el cemento intergranular, se encuentran más alterados, dando lugar a una mayor disgregación de los granos; **d)** Se identifican minerales de color verdoso, producto probablemente de la alteración de minerales preexistentes (seguramente feldespatos).

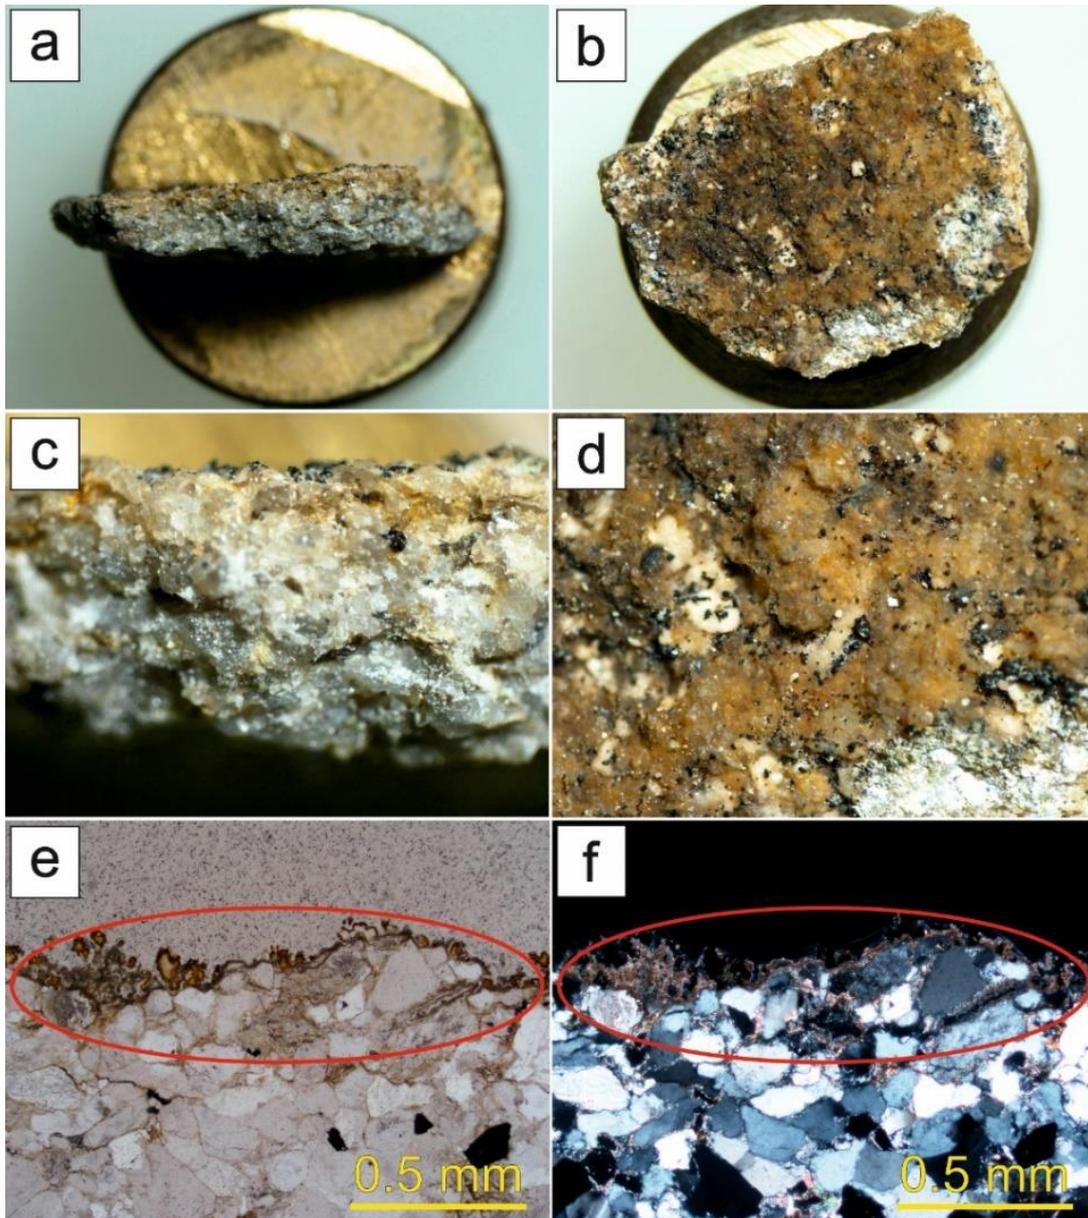
La observación en lámina delgada (sección perpendicular) corrobora lo visto con la lupa binocular, la presencia de una costra de tonalidad marrón (y composición probablemente carbonatada) desarrollada sobre la arenisca sana en su cara externa (Figs. 45 e y f).

Fig. 45 – Estudio de la coloración mediante técnicas petrográficas: **a)** Vista de una sección perpendicular de una superficie afectada por coloración en la cara externa; **b)** Vista de una sección paralela a la superficie afectada por coloración; **c) y d)** Vista en sección^c y en planta^d de la costra de tonalidad marronácea que se desarrolla sobre la arenisca sana y que provoca el cambio de color de su superficie; **e) y f)** Vista en sección de la costra causante de la coloración observada bajo el microscopio óptico (nícoles paralelos (PPL)^e y nícoles cruzados (XPL)^f).

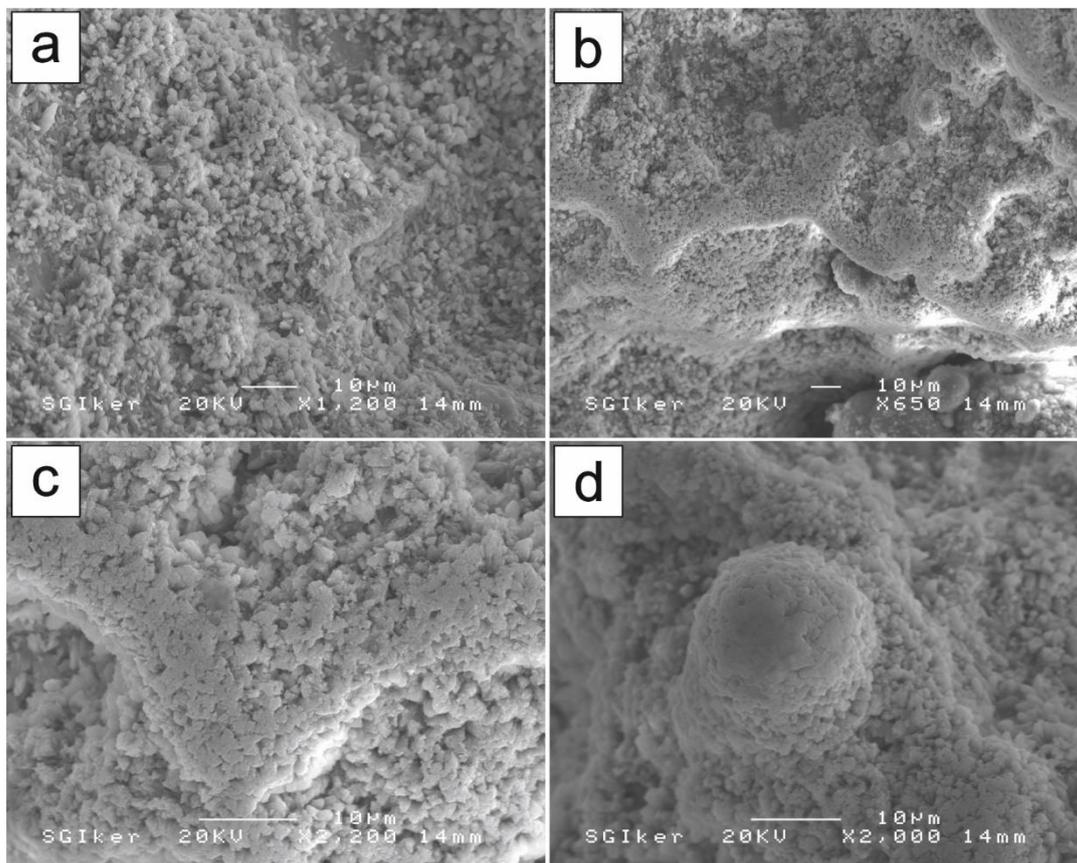
Fig. 46 – Estudio de la coloración mediante el microscopio electrónico de barrido (SEM): **a) y b)** Vista general de la película o film de carbonato cálcico (CaCO_3) que recubre las areniscas y provoca el cambio de coloración en superficie; **c)** Microcristales (micrita) que se van agregando (“clusters”) y conforman el film carbonatado; **d)** Los agregados cristalinos tienden a desarrollar crecimientos esféricos.

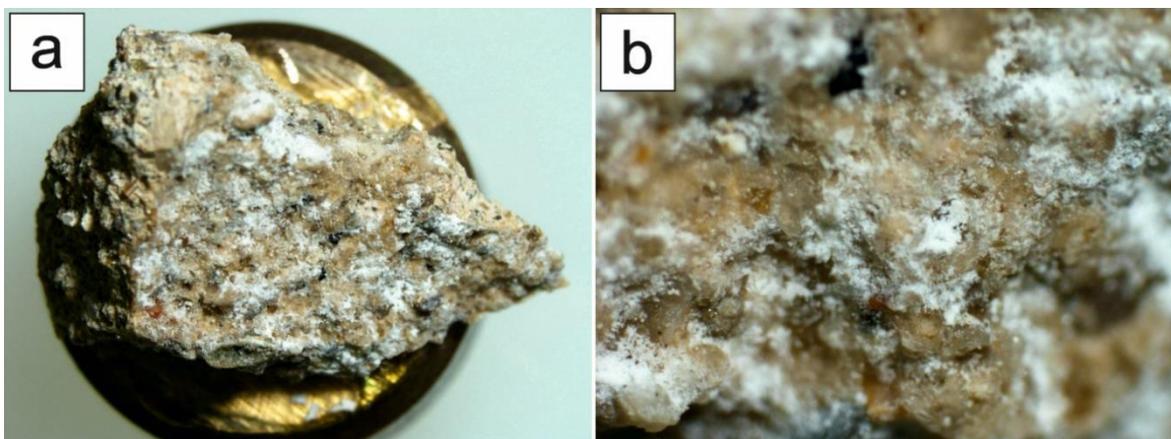
Fig. 47 – Estudio bajo la lupa binocular de las eflorescencias: **a)** Vista general de una muestra de mortero sobre la cual ha tenido lugar la precipitación de sales dando lugar a eflorescencias; **b)** Vista en detalle de las eflorescencias, las cuales se componen de numerosos cristales de hábito acicular que dan al conjunto un aspecto pulverulento.

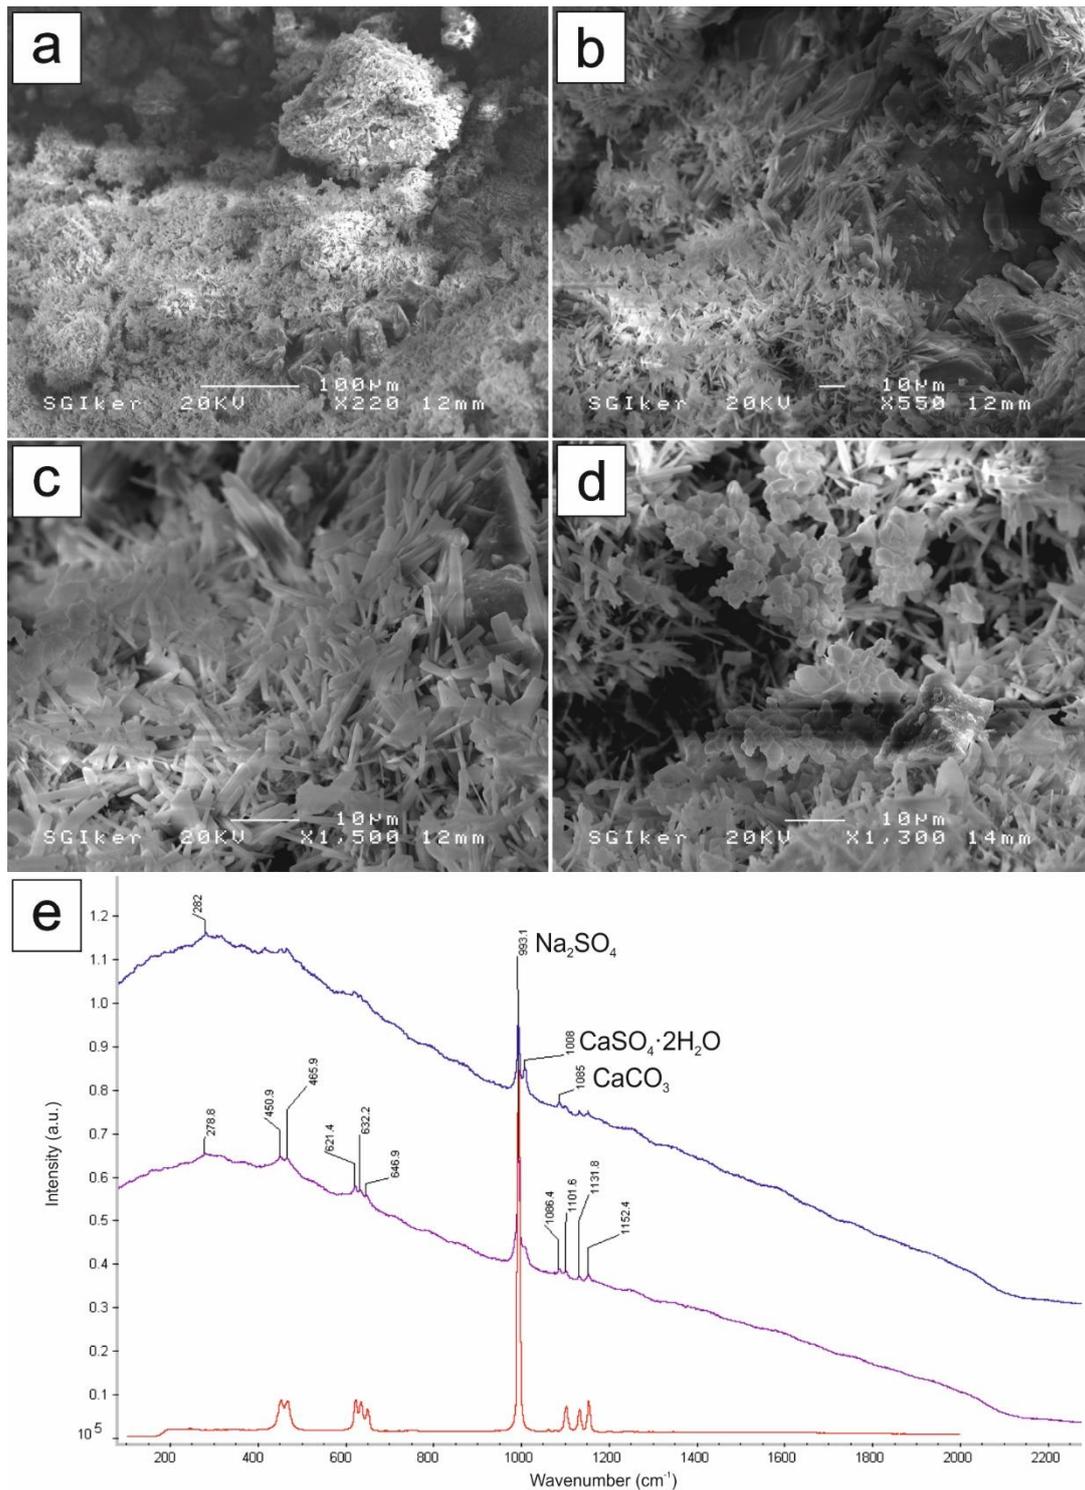
Fig. 48 – Estudio y análisis en profundidad de las eflorescencias mediante microscopía electrónica de barrido (SEM) y espectroscopía Raman: **a) y b)** Vista general de los microcristales que forman las eflorescencias; **c)** Microcristales de hábito acicular y con crecimientos en forma de “bouquets” o ramilletes; **d)** Microcristales de hábito planar; **e)** Espectro Raman de una muestra de mortero, detectándose la presencia de mirabilita (Na₂SO₄) (correspondiente a las eflorescencias), yeso (CaSO₄·2H₂O) y carbonato cálcico (CaCO₃) (pertenecientes al mortero).

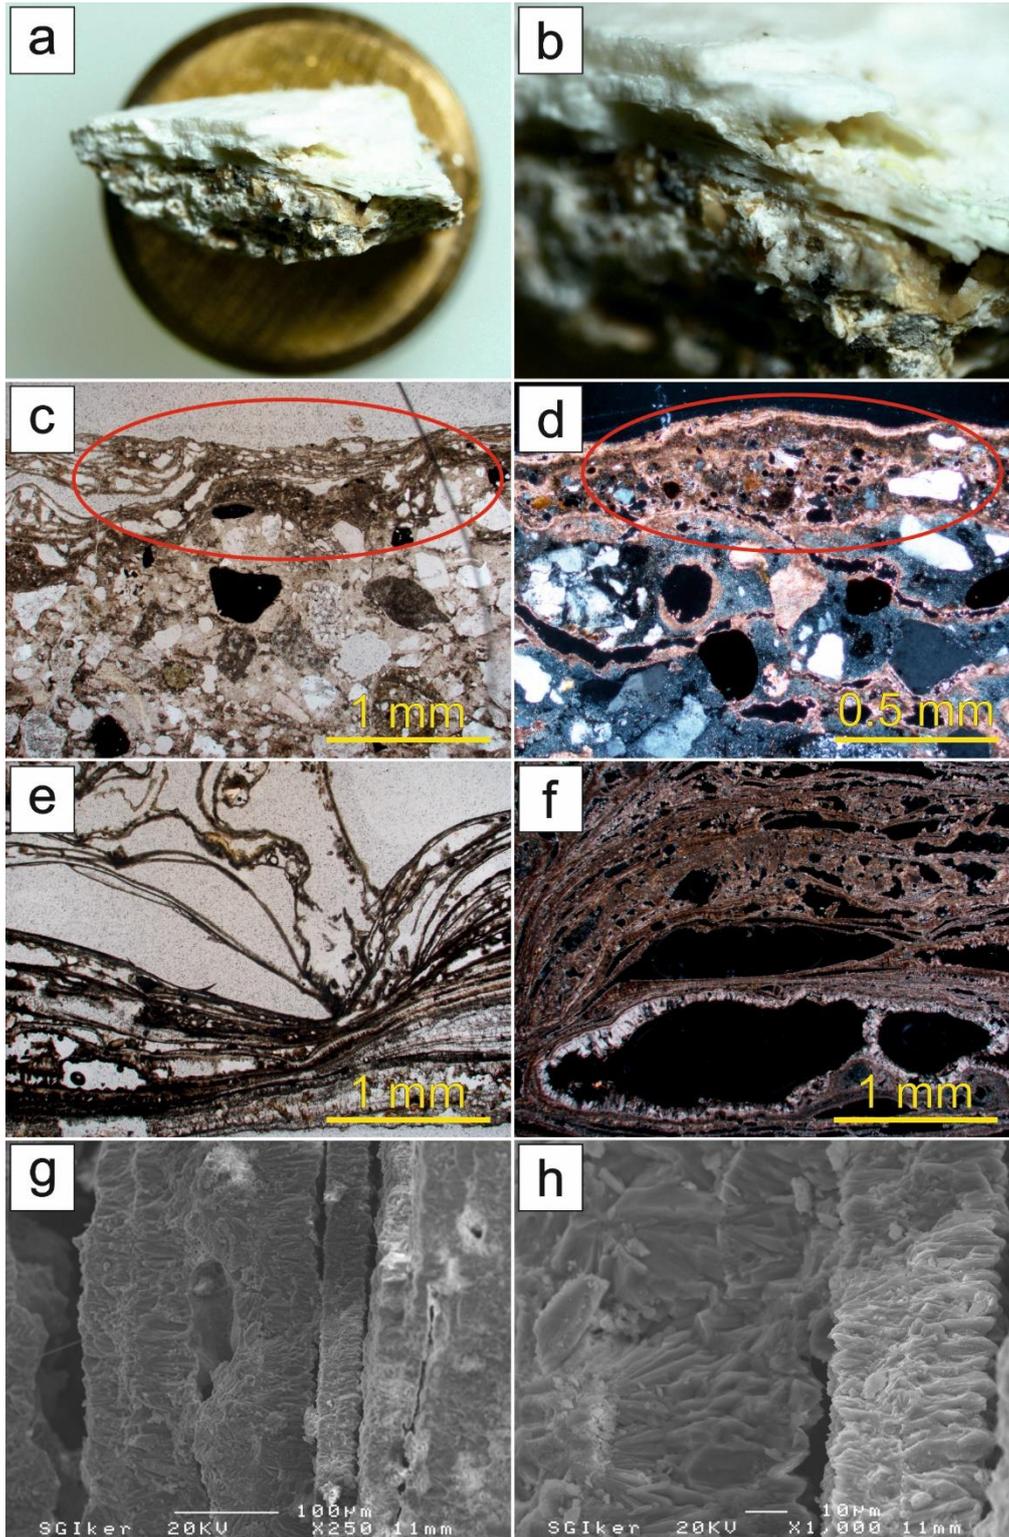
Fig. 49 – Estudio y análisis en profundidad de una incrustación carbonatada en cortina: **a)** Vista bajo la lupa binocular de una muestra de mortero sobre el que se ha desarrollado una incrustación carbonatada; **b)** Vista en detalle de la incrustación carbonatada; **c) y d)** Vista bajo el microscopio óptico (nícoles paralelos (PPL)^c y nícoles cruzados (XPL)^d) de una sección de mortero sano sobre el que ha precipitado carbonato cálcico dando lugar a una incrustación carbonatada; **e) y f)** El carbonato cálcico reprecipita sucesivamente en forma de capas concéntricas ((PPL)^e y (XPL)^f); **g) y h)** Microscopio electrónico de barrido (SEM): estructura interna de una incrustación carbonatada, con cristales de calcita de hábito acicular que crecen perpendicularmente a las líneas de crecimiento de la incrustación.
