**MITIGACIÓN DE LA HUMEDAD POR LA CAPILARIDAD DEL SUELO
PARA 57 VIVIENDAS EN EL MUNICIPIO DE SAN JUAN DE RIO SECO-
CUNDINAMARCA JURISDICCIÓN DE CAMBAO**

**CORPORACIÓN UNIVERSITARIA MINUTO DE DIOS
FACULTAD DE INGENIERÍA CIVIL
SECCIONAL GIRARDOT
2015**

Trabajo de grado presentado para obtener el título de ingeniero civil

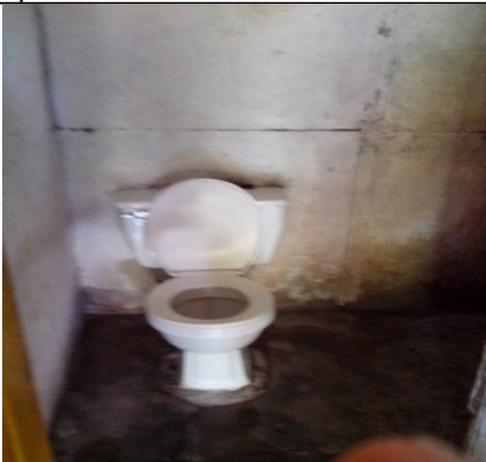
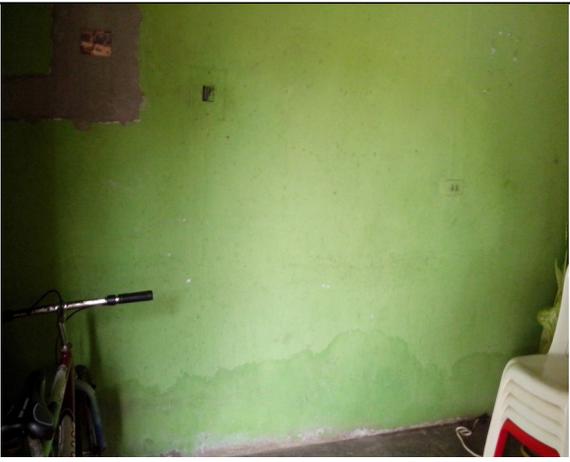
<p>Hongos por la humedad en parte inferior de muro de placas de concreto prefabricado de la zona del baño.</p>	<p>Manchas de humedad en muro de la sala.</p>

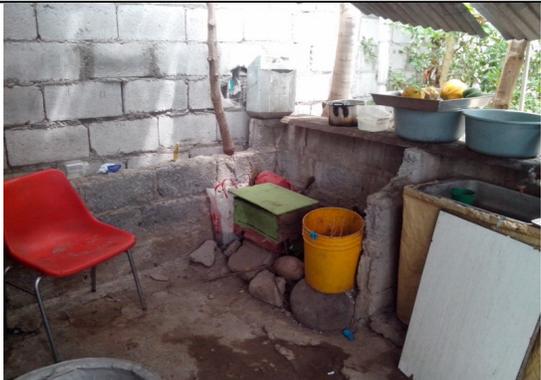
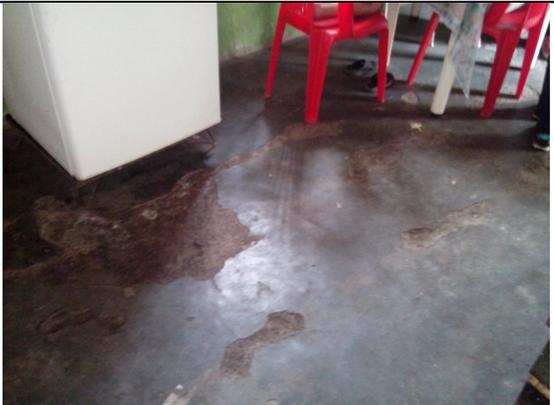
<p>Humedad en piso</p>	<p>Grietas en piso por causa de la humedad</p>

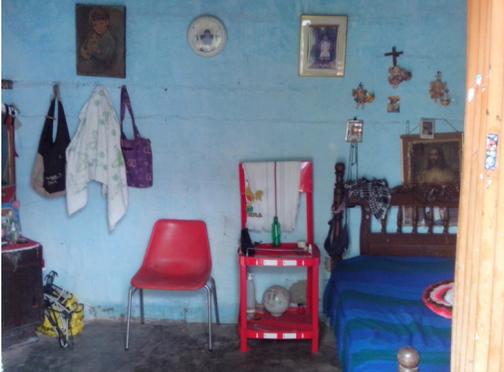
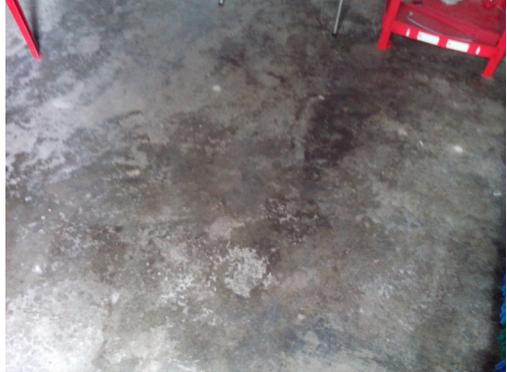
<p>Humedad en parte inferior de muro de alcoba</p>	<p>Manchas en piso por causa de humedad</p>

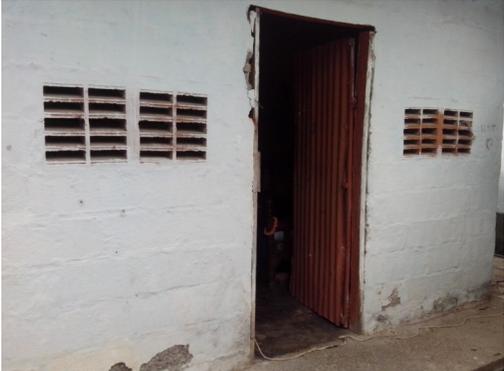
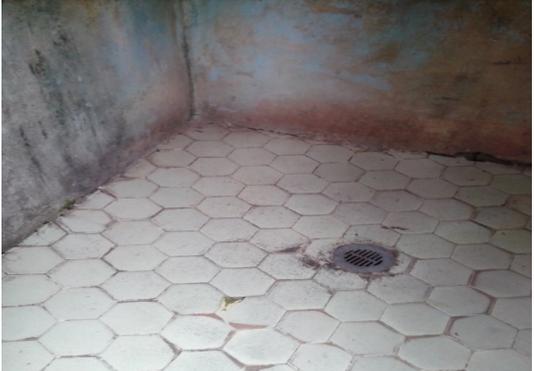
<p>Manchas y desprendimiento del pañete del muro por la humedad</p>	<p>Humedad en muros de ducha</p>

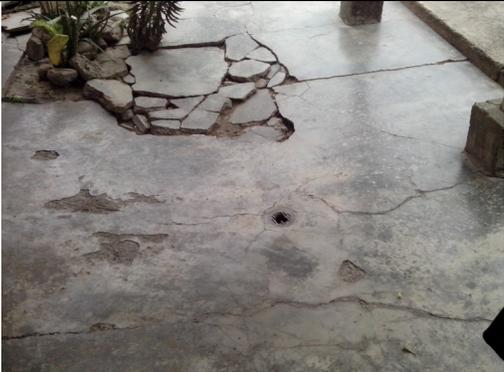
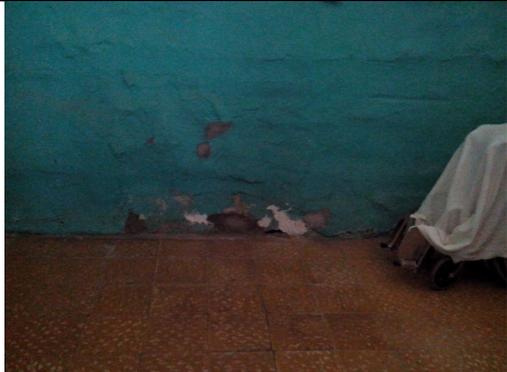
<p>Severidad en las grietas por la humedad del suelo en corredor</p>	<p>Desprendimiento de material en parte inferior de muro de alcoba</p>

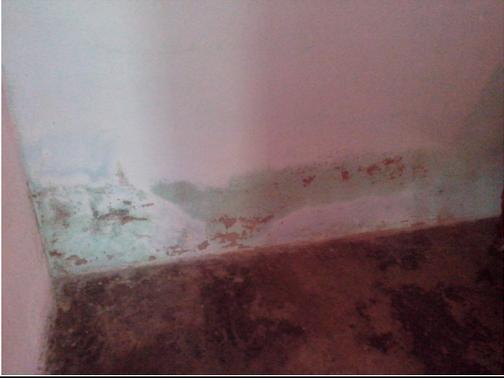
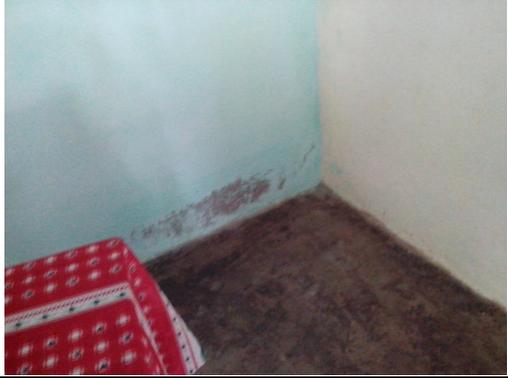
Manchas en piso y muros por humedad en la sala	Manchas en piso y muros por humedad en la alcoba

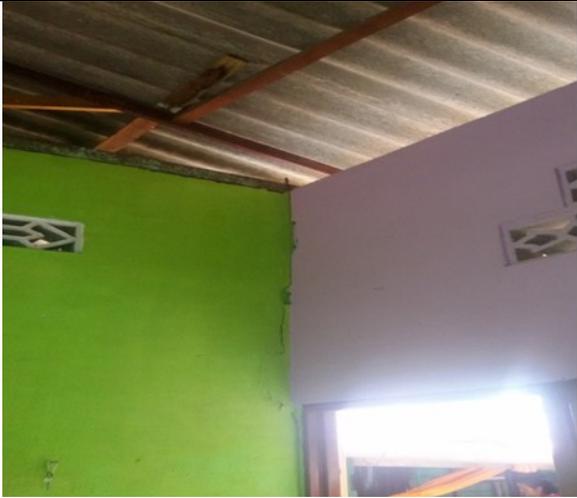
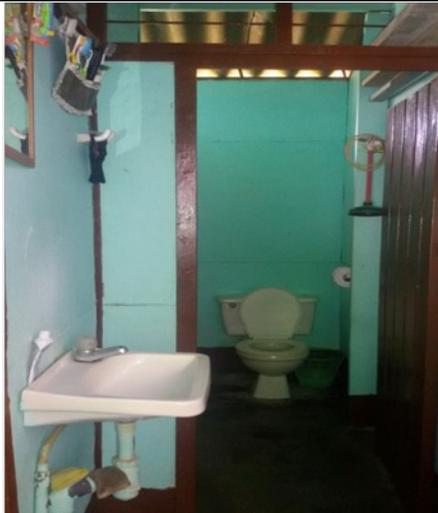
<p>Muro lateral derecho de la habitación 3 grietas</p>	<p>Poca ventilación.</p>

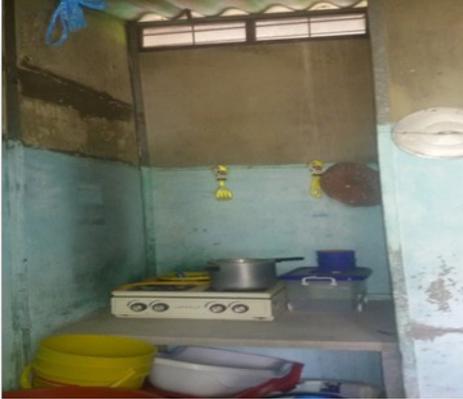
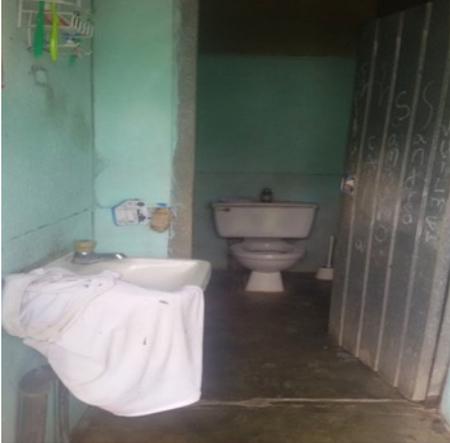
<p>Cocina de la vivienda, con estado favorable.</p>	<p>Baño de la vivienda. Con falta de iluminación e aireación</p>

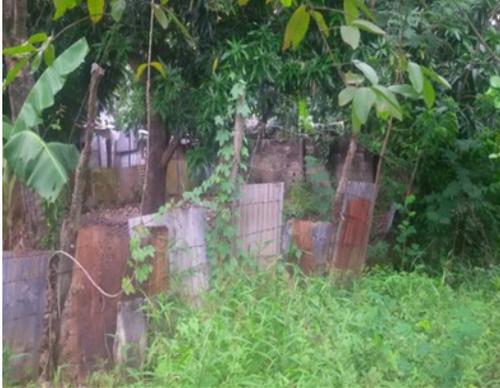
<p>Patio de la vivienda. Donde se observa cantidad de maleza.</p>
