UNAS FALLAS QUE OCASIONARON EL COLAPSO DEL SPACE Y LA AUSENCIA DE
INTERVENTORÍA

Programa Ingeniería Civil

Mayo de 2022

Monografía presentada como requisito para optar al título de Ingeniero Civil.

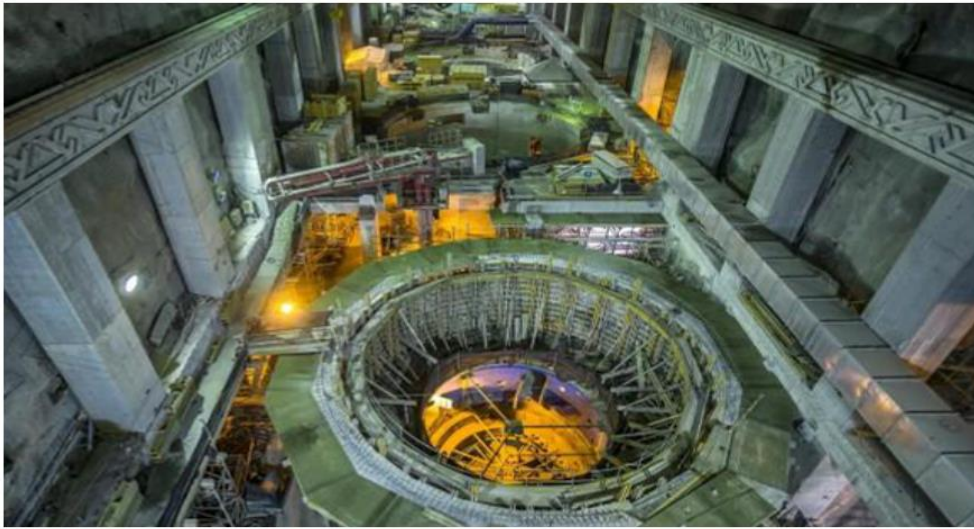
Figura 2. Casa de máquinas de Hidroituango.

Según informes de interventoría la construcción del tercer túnel de evacuación se ejecutó sin la licencia requerida, puesto que fue otorgada en el 2016 mientras la obra dio inicio en el 2014. De igual manera la interventoría informó a la Contraloría General de la República que en su contrato indica que no tiene participación sobre diseños de la obra asegurando que la decisión había sido tomada por la empresa contratante y que ellos daban el seguimiento constructivo en cuanto a sus funciones respecta. Así contradijo la versión dada por EPM, quienes aseguran tener la aprobación de interventoría y además los estudios requeridos para realizar la actividad de obra planteada. (Contraloría General de la República, 2018)

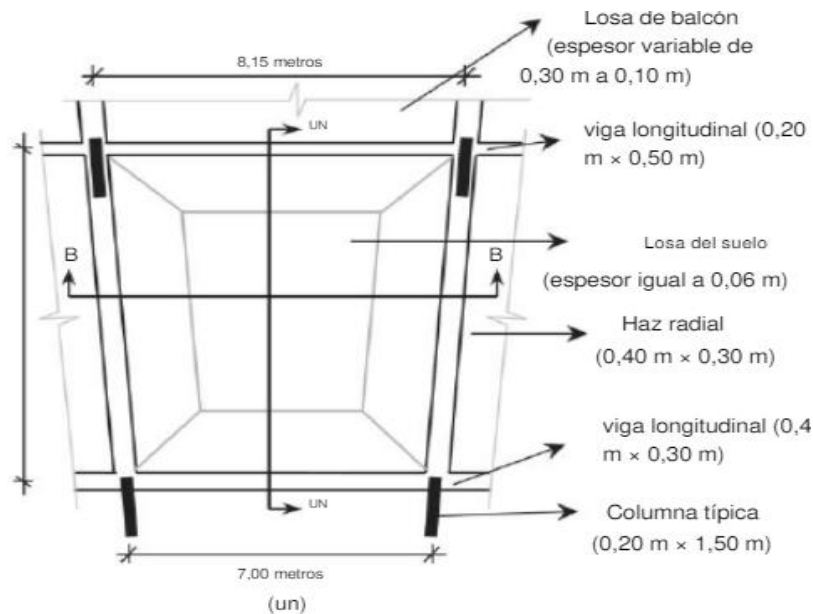
Según los registros encontrados en el “concepto técnico en relación a las causas más probables del colapso del edificio Space” Informe final, fase III, La primera detección de grandes deflexiones en losas se dio el 21 de mayo de 2012, en la losa N° 4, se evidenció un agrietamiento en el centro de ésta, pero el asentamiento no se incrementó. En la semana del 13 de agosto de 2012 se hace seguimiento a la aparición de una grieta en la columna T5, que se encuentra entre los niveles 5 y 19. También se observa un incremento en la deflexión de la losa N°4. En la siguiente semana se evidenció agrietamiento en los muros de mampostería entre las columnas R y S ubicadas en el eje 3, continuó la deflexión en la losa N°4 que para ese momento también se presentaba en la losa N°3 (Uniandes,2014)

Para Ramos (2002) uno de los factores que puede causar deflexiones en una losa es la exposición a carga estructural temprana, pues se debe garantizar el tiempo de curado del concreto para que alcance la resistencia requerida. Se observa el informe de la universidad, pero en los documentos investigados no aparece la interventoría, que aparentemente no existió, ni tampoco las acciones de seguimiento de la curaduría ni de planeación municipal. De ninguna entidad aparecen propuestas de corrección o control y seguimiento.

Figura 5. Vista en planta, del plano de losas

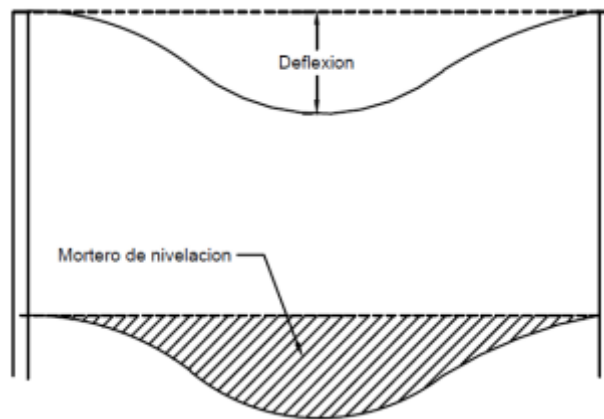
Se reitera que no se evidencia en documentos oficiales, entrevistas, condenas o artículos de periódico la participación de la interventoría en esta obra, por lo que se deduce que no estuvo presente. Si la construcción hubiera contado con la presencia de un interventor que hiciera cumplir las normas especialmente las norma sismo resistente y demás aplicables en ese momento, probablemente no hubiera aprobado el incremento del espesor de la losa, debido a que como indican varios expertos se estaba generando una carga adicional. Esto teniendo en cuenta que el edificio no fue capaz de soportar la su carga propia, con la que fue diseñado inicialmente (Benitez,2021).

Figura 6. Relleno de mortero de nivelación en losas

Según el tipo de losa y edificación, siguiendo la NSR 98 la deflexión permisible de una losa con espesor de 8 cm en su claro largo que soporta elementos no estructurales es de 1,7 cm, mientras que las registradas en la torre 6 fueron hasta de 20 cm. La solución adoptada por la constructora CDO para corregir las deflexiones que fue aplicar mortero de nivelación. Estos elementos produjeron cargas adicionales y un incremento en la deflexión de la losa como evidentemente también lo fue el aumento de esfuerzo de las columnas y cimentación (Benitez,2021).

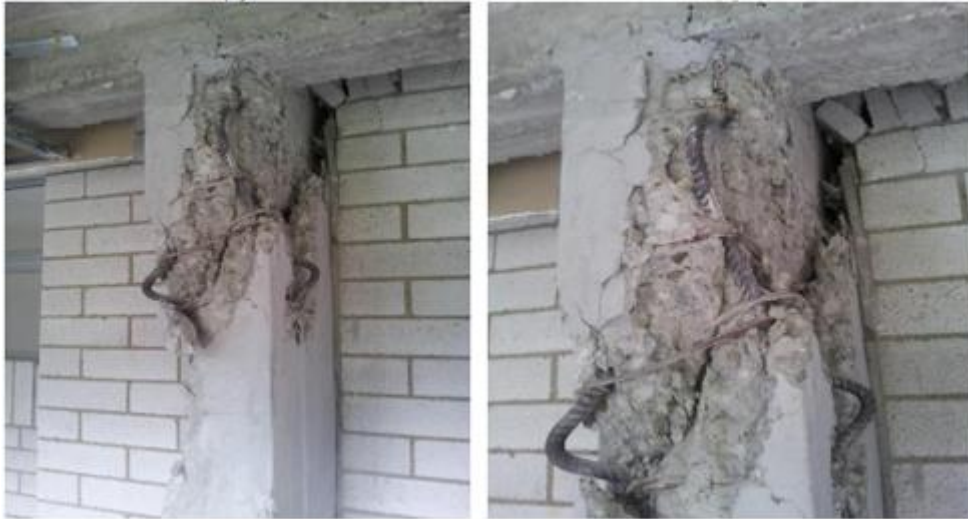
Para Uniandes, (2014) las primeras evidencias de grietas y fisuras debidas a los asentamientos se dieron el 21 de enero de 2013, evidenciando grietas sobre los muros y enchapes de las duchas, sobre los ejes R, S y T. En la semana del 25 de febrero de 2013 se detectó el desprendimiento del concreto ubicado sobre la arista superior de la columna R3 del piso 5.

El problema más grande de los asentamientos causados en la torre 6 fue que la columna R3 sobrepasó por más de 50mm a la columna S3 causando asentamientos diferenciales. Estos asentamientos incrementaron la carga vertical en la columna S3 y causaron su falla por compresión. La falla de esta columna causó una redistribución de cargas que llevó a una condición crítica a la columna R5 y S5. (Uniandes,2014)

Figura 7. Fallo de columnas

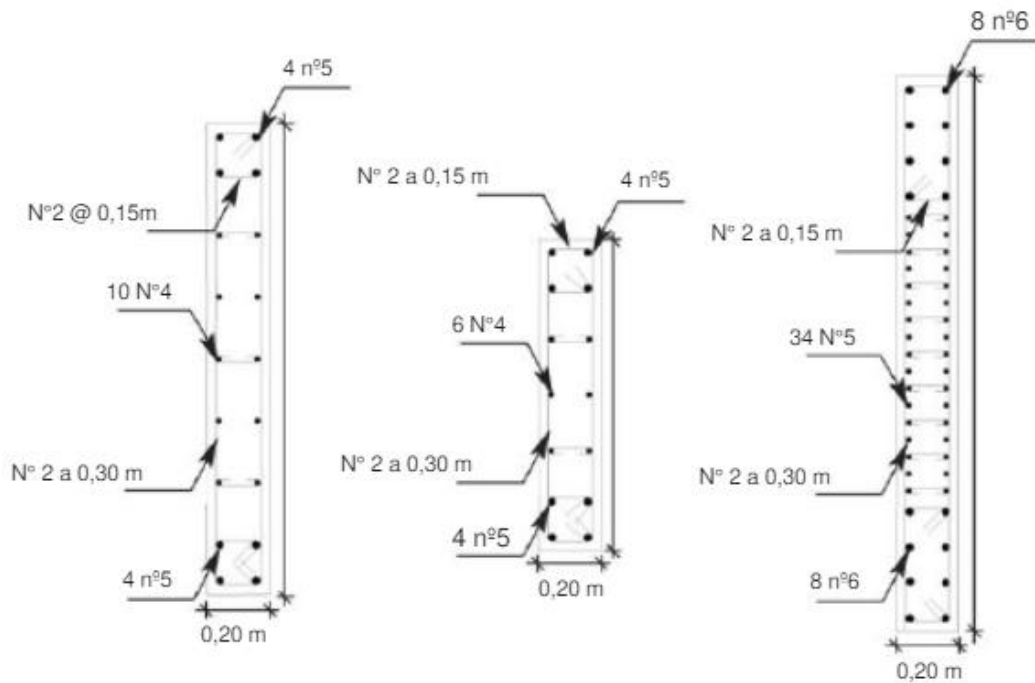
Figura 7. Vista transversal del diseño de columnas

Para Yamin et al (2018) la principal causa del colapso fue la falta de capacidad estructural de las columnas para soportar cargas de gravedad. Se determinó que la capacidad axial proporcionada por las columnas de la etapa 6 era aproximadamente el 40% de la capacidad de carga especificada por la NSR-10. Yamin et al (2018) indica que la sobrecarga provocada por la nivelación con mortero de las losas y el asentamiento de la pila R3 provocó la falla de la columna. Yamin et al (2018) concluye que la falta de capacidad de las columnas está relacionada con la deficiencia en el dimensionamiento y detalles de refuerzo. Al respecto, como se observa en la figura las columnas estaban diseñadas con flejes número 2, cuando la NSR-10, especifica que los flejes para elementos sometidos a compresión deben tener un diámetro mínimo N°3 o 10 mm, para un refuerzo longitudinal hasta el diámetro N° 10, para este caso en el diseño se evidencia una varilla N°5.

Adicionalmente, con referencia al espaciamiento la NSR-10 menciona que no puede ser mayor a 16 veces su diámetro, evidenciando en el diseño que los flejes son N°2 y se encuentran cada 15 cm no se estaría cumpliendo con lo requerido, pues el espaciamiento entre ellos debería ser de 10,24 cm aproximadamente. Se evidencia que los detalles definidos para el diseño de las columnas no cumplieron con la norma sismo resistente, acción que se hubiera evitado si el dueño del proyecto hubiera contemplado la contratación de la interventoría en este caso específicamente para la revisión y/o aprobación de planos y diseños y otra interventoría para la construcción.

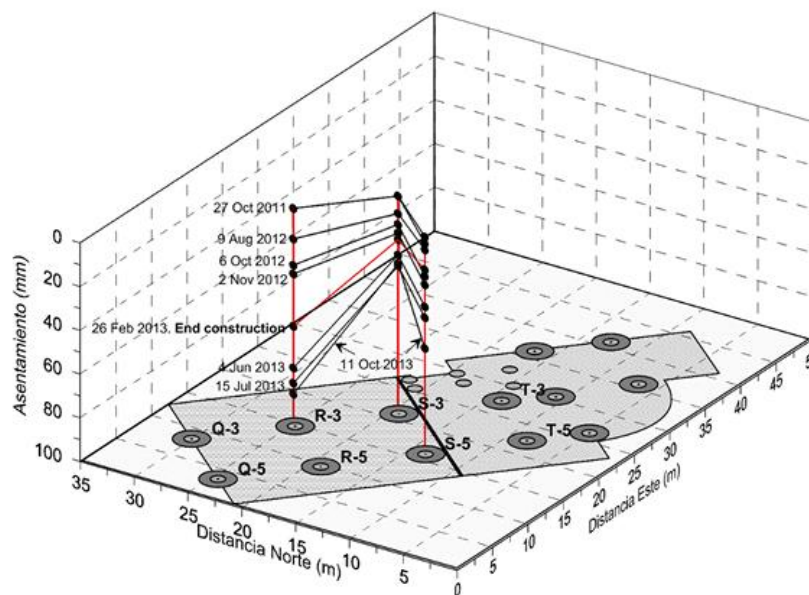
Figura 8. Registro de asentamientos en ejes críticos.

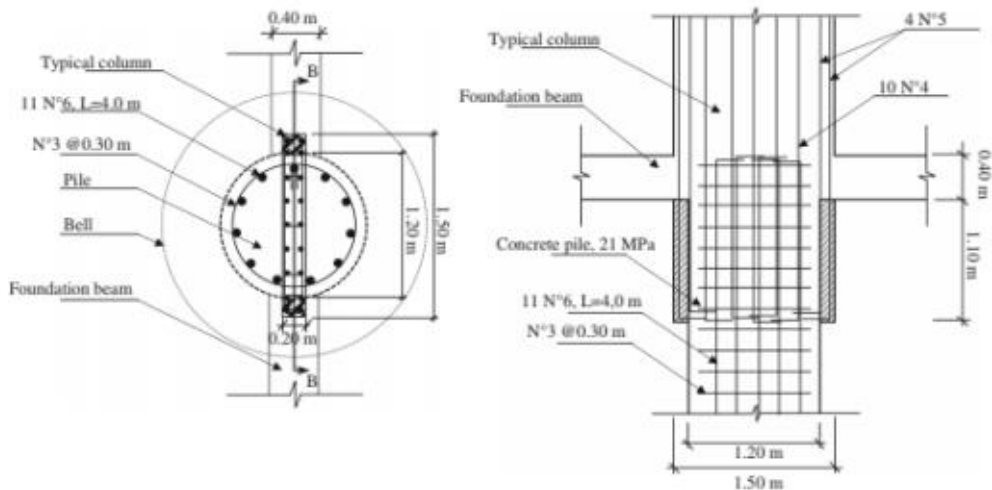
Desde el punto de vista estructural la cimentación se unía a la superestructura del edificio como se muestra en la figura 9. Aquí se observa que el diámetro de la pila es menor que mayor dimensión de la columna, esto afecta la capacidad por flexión que pueda tener la columna a la hora de que un sismo ejerza fuerzas horizontales en la edificación. El plano del detalle de refuerzo de las pilas se puede observar en la figura 9, tuvo 11 barras longitudinales N°6 extendidas 4m en profundidad, estribos N°3 espaciados cada 300 mm, vaciado en concreto hasta los 4m, y posterior con concreto ciclópeo (Benitez,2021). La Norma Sismo Resistente, (2010) contempla pilotes de concreto, madera y metálicos, pero no hace referencia a pilotes en concreto ciclópeo. Precisando especial atención a los pilotes en concreto reforzado puntualizando los traslapos en el acero longitudinal. También indica que el estudio geotécnico debe definir si requiere perforación previa para facilitar la hincada o minimizar el desplazamiento de suelos blandos.

Para pilas con ampliación de base campana la Norma Sismo Resistente, (2010) indica que “la perforación de la misma se debe hacer verticalmente los primeros 20 centímetros para después formar con la horizontal un ángulo no menor a 60 centímetros, el peralte de la campana en el fondo será de por lo menos 20 cm o lo indicado en los planos estructurales” (Norma Sismo Resistente,2010). En general no recomienda construir campanas bajo aguas o lodos, a menos que se garantice que el concreto colocado en esta zona donde se desarrolla la capacidad de carga, ofrezca la durabilidad y sanidad requerida para el desempeño estructural durante su vida útil, todo esto justificado mediante pruebas de integridad (Norma Sismo Resistente,2010).

Figura 9. Plano estructural de las pilas usadas en la torre 6 edificio Space.

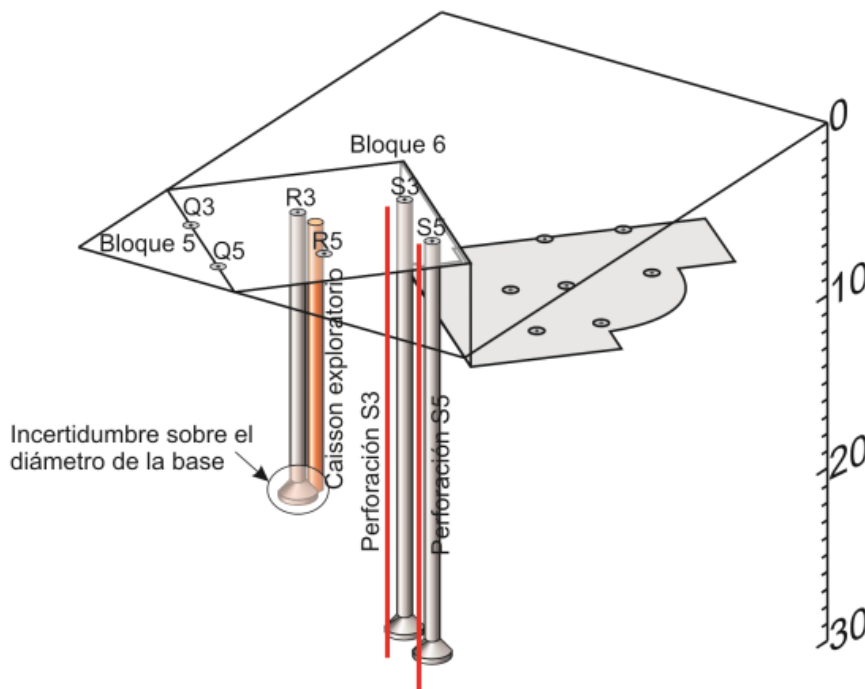
Figura 11. Localización del Caisson exploratorio y de las perforaciones S3 y S5.
