RECURRENCIA DE MOVIMIENTOS EN MASA (PARTIDO DE TANDIL, PROVINCIA DE BUENOS AIRES)

Mass movements recurrence (Tandil county, Buenos Aires province)

Gentile, Rodolfo Osvaldo^{1,2}; Susena, Juan Manuel^{1,3}

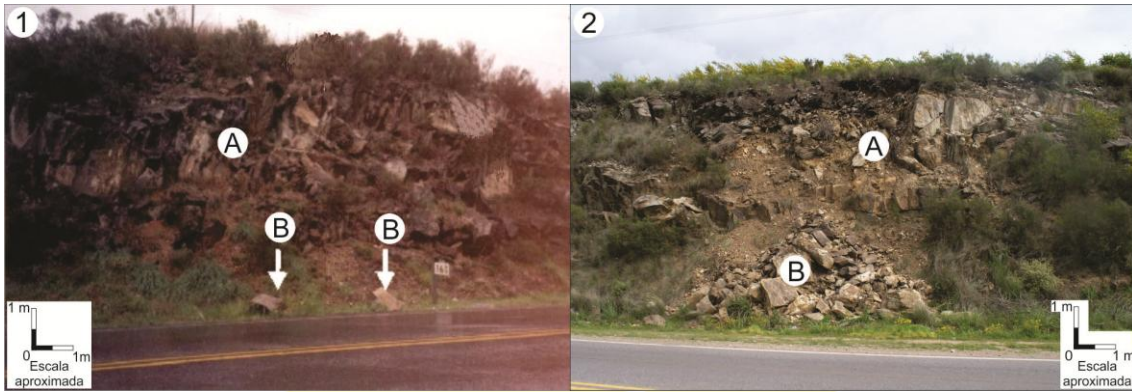
Las figuras adjuntas tienen como objetivo ejemplificar el concepto de recurrencia de MM en frentes escarpados en caminos. La Figura 1.1, es una foto del 30/9/2005 en el km 160 de la ruta 226 (margen SW), donde se muestran dos bloques de roca (B) movilizados por MM desde el FE (A). La Figura 1.2 es una foto tomada el 16/10/2010, del mismo frente (A). En ella se observa un nuevo MM (identificado inicialmente en el terreno el 22/9/2010), cuyos materiales movilizados desde el frente, se acumularon formando un cono de talud (B), evidenciando la recurrencia de los MM. El uso de imágenes de satélite permitió reconocer que esta reactivación no estaba representada en la imagen (Google Earth) con fecha 4/1/2010, situación que permite estimar su generación entre el 4/1/2010 y el 22/9/2010. Además de los presentados en la Figura 1 en el km 160 se registraron movilizaciones de materiales, en el FE ubicado en la margen opuesta (NE) de la ruta, en tres oportunidades (16/8/2010, 10/9/2015 y 7/7/2017), lo que significa como mínimo dos reactivaciones.

Figura 1. Reactivación (recurrencia) de movimientos en masa en un frente construido en regolito principalmente en roca

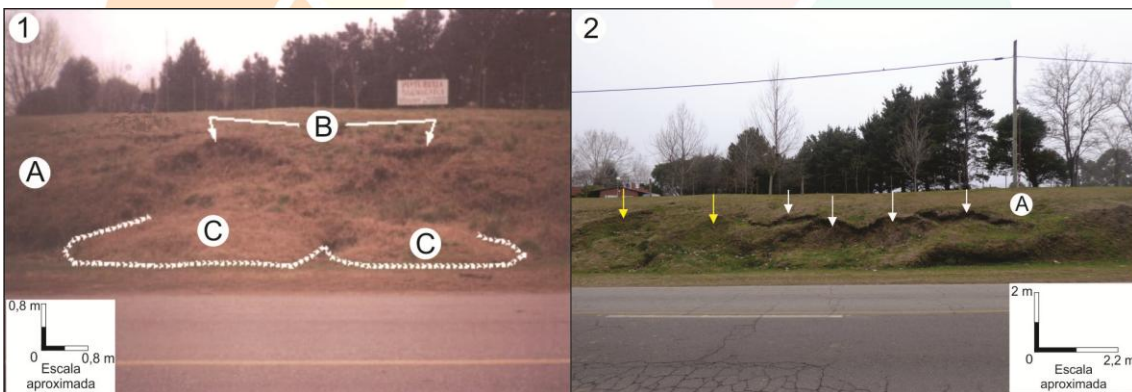
La Figura 2.1, corresponde a una fotografía tomada el 29/7/2006 en la Av. Estrada (margen S-SE), a unos 150 m al suroeste de la intersección con la Av. San Gabriel. Se observan dos MM (B: zona de ruptura, C: materiales acumulados), afectando regolito desde un FE (A). Estos movimientos ya existían el 7/1/2006. La Figura 2.2 es una foto tomada el 25/7/2015 (reconocidos inicialmente el 23/7/2015), del mismo sector, donde se observan, además de los viejos MM (flechas amarillas) representados en la Figura 2.1, nuevas evidencias de MM (flechas blancas), señalando también en este caso, la recurrencia de estos procesos.

Figura 2. Reactivación (recurrencia) de movimientos en masa en un frente construido en regolito
