Conference Paper, Published Version

Untersuchungen zur Kanalbrücke Minden

Ronald Stein, GMG Ingenieurgesellschaft
Ferdinand Borschnek, Bundesanstalt für Wasserbau
Annika Kiesel, Bundesanstalt für Wasserbau

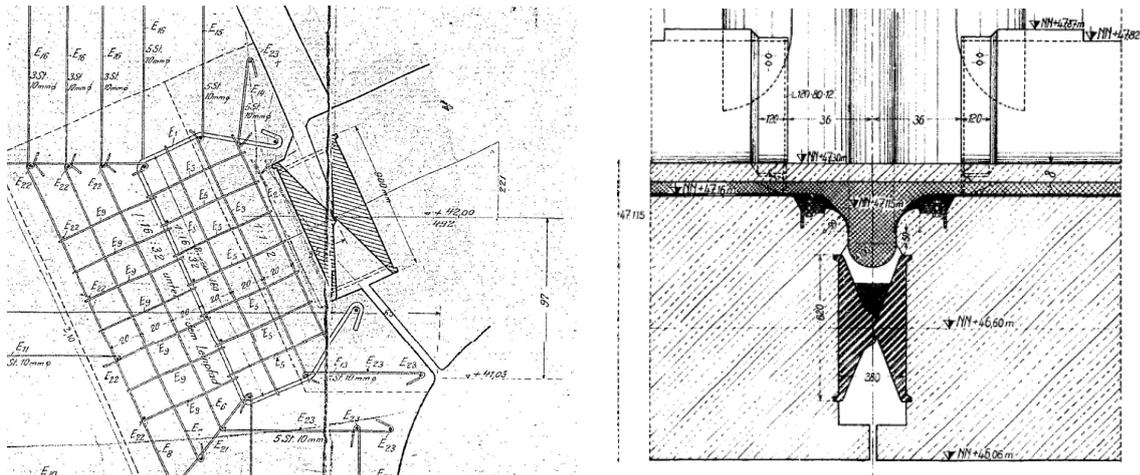
Die Zugänglichkeit zu den Gelenkplatten ist kompliziert und grundsätzlich nur von unten möglich. Visuelle Erkundungen müssen durch die schmalen (ca. 15-20 mm) und insbesondere in den Kämpferbereichen sehr tiefen (ca. 800 mm) Fugen erfolgen (s. Abbildung 4).

Abbildung 4: Lage der Gelenkplatten im Kämpferbereich (links) und Scheitelbereich (rechts)

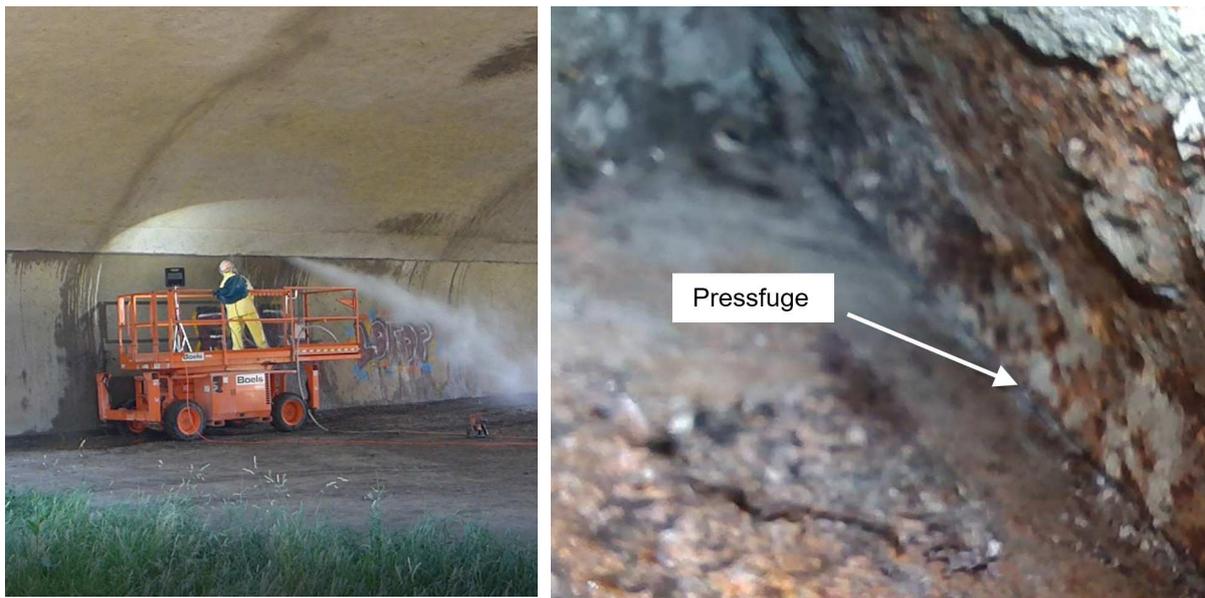
Zum Entfernen des Materials aus den Fugen wurden verschiedene Technologien erprobt. Es zeigte sich, dass mit Hochdruckwasserstrahl (HDW) die besten Erfolge erzielt werden können, ohne Schäden am Beton zu verursachen. Ein weiterer Vorteil des Verfahrens besteht darin, dass Rostablagerungen an den Lagern durch HDW entfernt werden, so dass der Schädigungsgrad besser bestimmt werden kann. Bei der Erprobung der Technologie zum Freilegen der Fugen wurden einige Meter Kämpfer- und Scheitelfugen freigelegt, die bereits inspiziert werden konnten (s. Abbildung 5, links). Die vollständige Freilegung der insgesamt ca. 720 m Fugen steht noch aus.

Abbildung 5: Freilegen einer Kämpferfuge mit HDW (links) und Endoskopaufnahme eines Lagers (rechts)

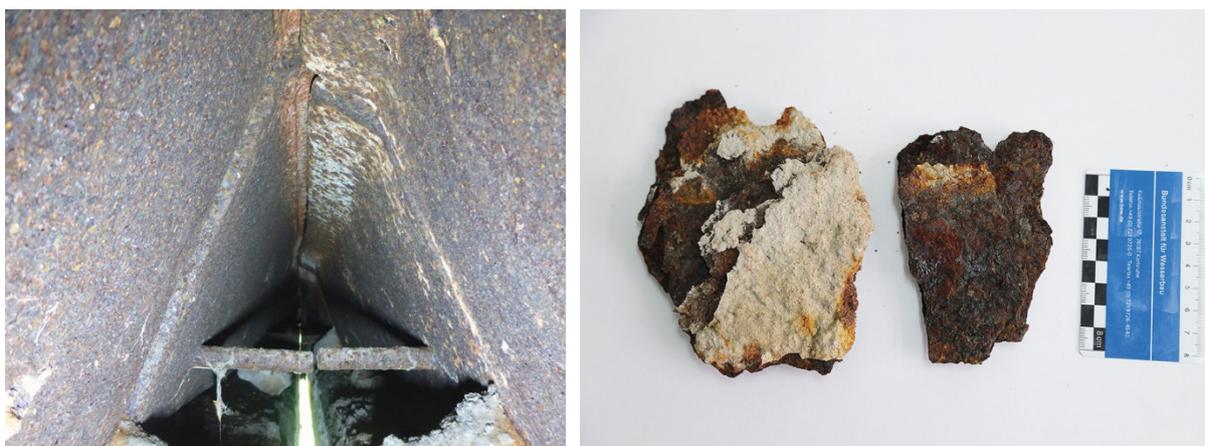
Im Rahmen einer routinemäßigen Begehung wurden die Scheitelgelenke des westlichen Flut- sowie des östlichen Strombogens gesichtet. Die in Augenschein genommenen Gelenkplatten waren stellenweise feucht, stark korrodiert und es ließen sich Bruchstücke des Korrosionsproduktes ablösen (s. Abbildung 6, rechts). Es wird vermutet, dass die betroffenen Gelenkachsen in der Vergangenheit starken Durchfeuchtungen infolge Undichtigkeiten der Trogfugen ausgesetzt waren. Ob dieses Schadensbild auch bei Gelenkplatten in anderen Bögen vorliegt, soll in einer erweiterten Zustandserfassung überprüft werden. Dabei werden neben den Scheitelgelenken auch die Kämpfergelenke untersucht, die aufgrund der größeren Entfernung zum Brückentrog einer

Abbildung 6: Blick in die Scheitelfuge: Gelenkplatten mit verschiedenen ausgeprägten Korrosionsschäden (links); Bruchstück einer Gelenkplatte (rechts)

Für die bisher gesichteten Scheitelfugen zeigt sich, dass die Gelenkplatten an den Stirnseiten der Bögen stärker von Korrosion betroffen sind als die weiter innen liegenden. Dort wechseln sich

trockene mit punktuell feuchten Bereichen ab, wobei sich auch ältere Durchfeuchtungen durch Sinterfahnen und Stalaktiten abzeichnen. Die Gelenkplatten sind zum größten Teil durch Oberflächenkorrosion betroffen, die als altersgemäß zu bezeichnen ist, wobei sich in den feuchten Bereichen ein schlechteres Bild ergibt.

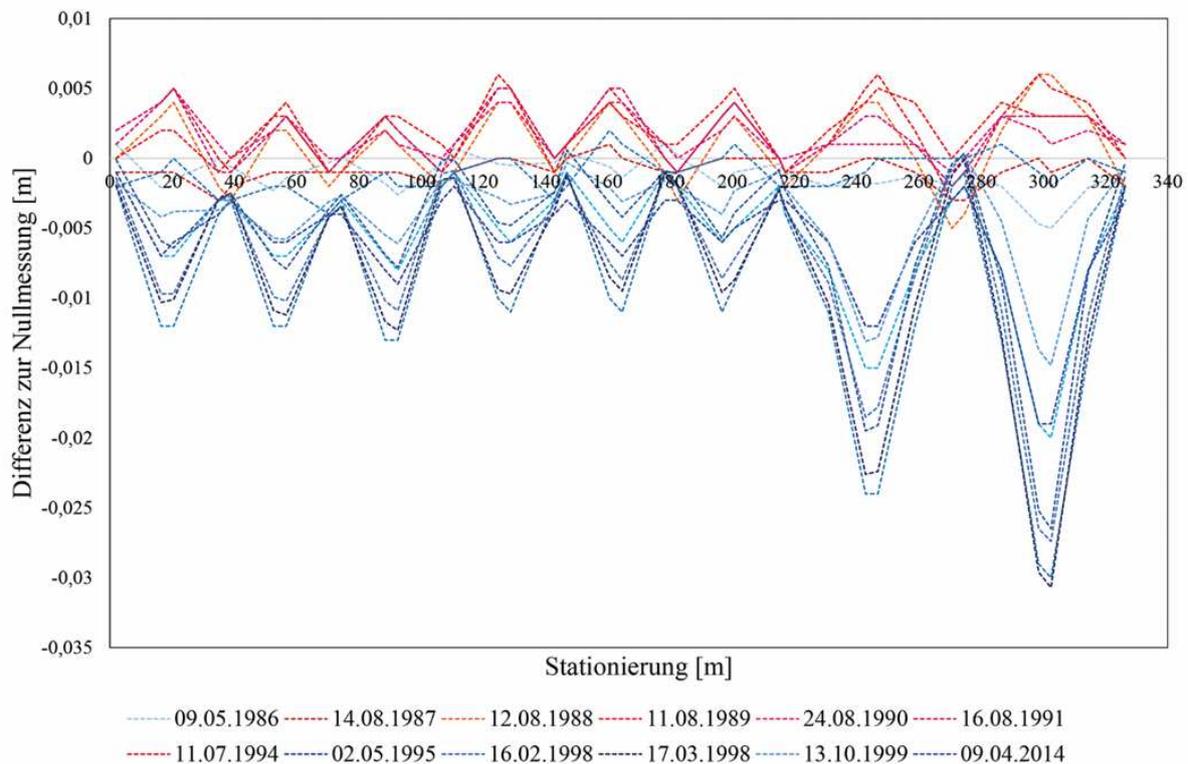
Werden die Messreihen nach der für sie dokumentierten Lufttemperatur sortiert (blau für kalte Tage, rot für warme Tage), zeigen die gemessenen Höhendaten eine große Abhängigkeit von der Umgebungstemperatur (s. Abbildung 7).

Abbildung 7: Höhendifferenzen zur Referenzmessung (Nullmessung) an der alten Kanalbrücke: rote Kurven stellen Messungen an warmen Tagen dar, blaue Kurven Messungen an kalten Tagen

Durch die Auswertung vorhandener Messdaten konnte eine fortschreitende Absenkung im Verlauf der Jahre ausgeschlossen und eine deutliche Temperaturabhängigkeit der Bauwerksverformungen festgestellt werden. Die noch nicht vollständig ausgewerteten Messkampagnen mittels TLS-Laserscanning weisen auf eine vorhandene Rotationsfähigkeit der Scheitelgelenke in den untersuchten Bögen hin.

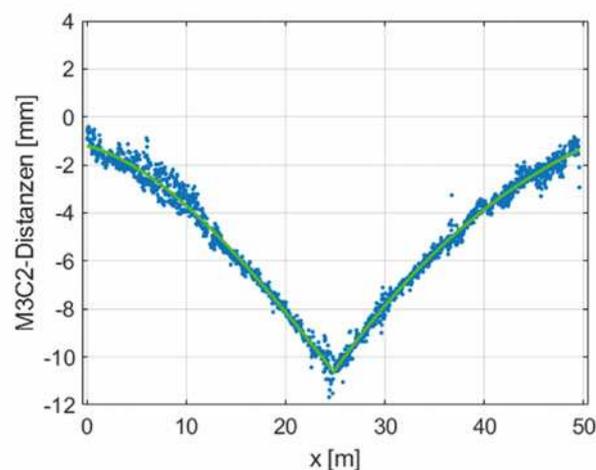
Abbildung 9: M3C2-Auswertung der Distanzen (blau) und approximierte Verformungsfigur (grün) in einem Längsschnitt des Strombogens

Die Analyse der erstellten Verformungsfigur erlaubt so Rückschlüsse auf die Funktionsfähigkeit der Scheitelgelenke der zugehörigen Gelenkachse. Weitere Auswertungen der zweiten und dritten Messkampagne sind in Bearbeitung.
