LA RESTAURACIÓN DE UNOS ARRIMADEROS CERÁMICOS ÚNICOS: EL REFECTORIO DEL COLEGIO DE SANTO DOMINGO DE ORIHUELA

Lucía Rueda Quero

Resumen: El Colegio de Santo Domingo de Orihuela alberga, entre otras muchas joyas patrimoniales, una decoración arquitectónica espectacular: los arrimaderos cerámicos, fechados en 1755, que cubren todas las paredes del antiguo refectorio (actual comedor del colegio). En este artículo nos centraremos en describir la magnífica obra, así como su proceso de restauración, principalmente su última fase, con la que este elemento decorativo ha conseguido recuperar su esplendor.

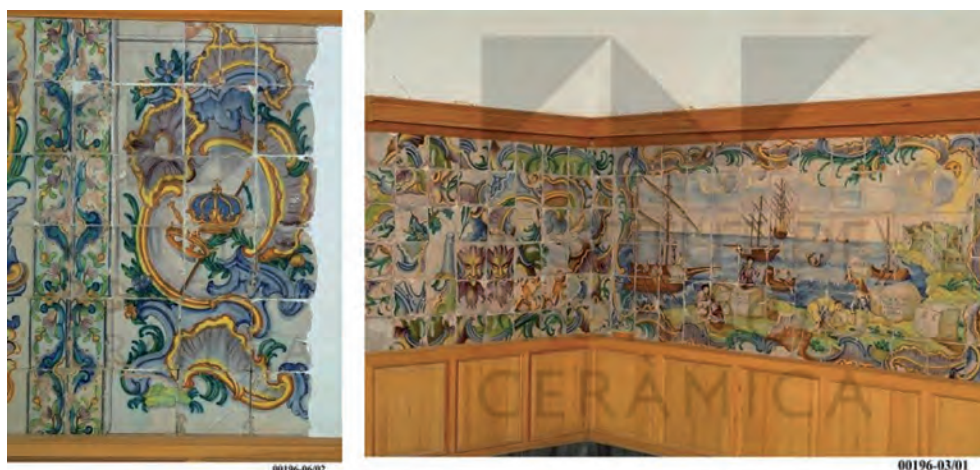
Estas primeras reparaciones no podemos fecharlas, y consideramos que se han producido de manera bastante abundante y continuada, ya que los sistemas de reparación son diversos: rellenos de mortero blanco para los perfiles rotos, recolocación de los azulejos de forma desordenada, añadido de azulejos de la misma estética y técnica constructiva, o añadido de azulejos de estilos y escenas completamente diferentes.

Fig. 10. Detalle de algunas de las reparaciones previas, como el relleno con morteros de las zonas perdidas (imagen izquierda) y la creación de un paño completo con restos no concordantes de diferentes zonas (imagen de la derecha). Foto: http://www.ipc.org.es/centro_documentacion/fototeca/foto.R00196.S03.html

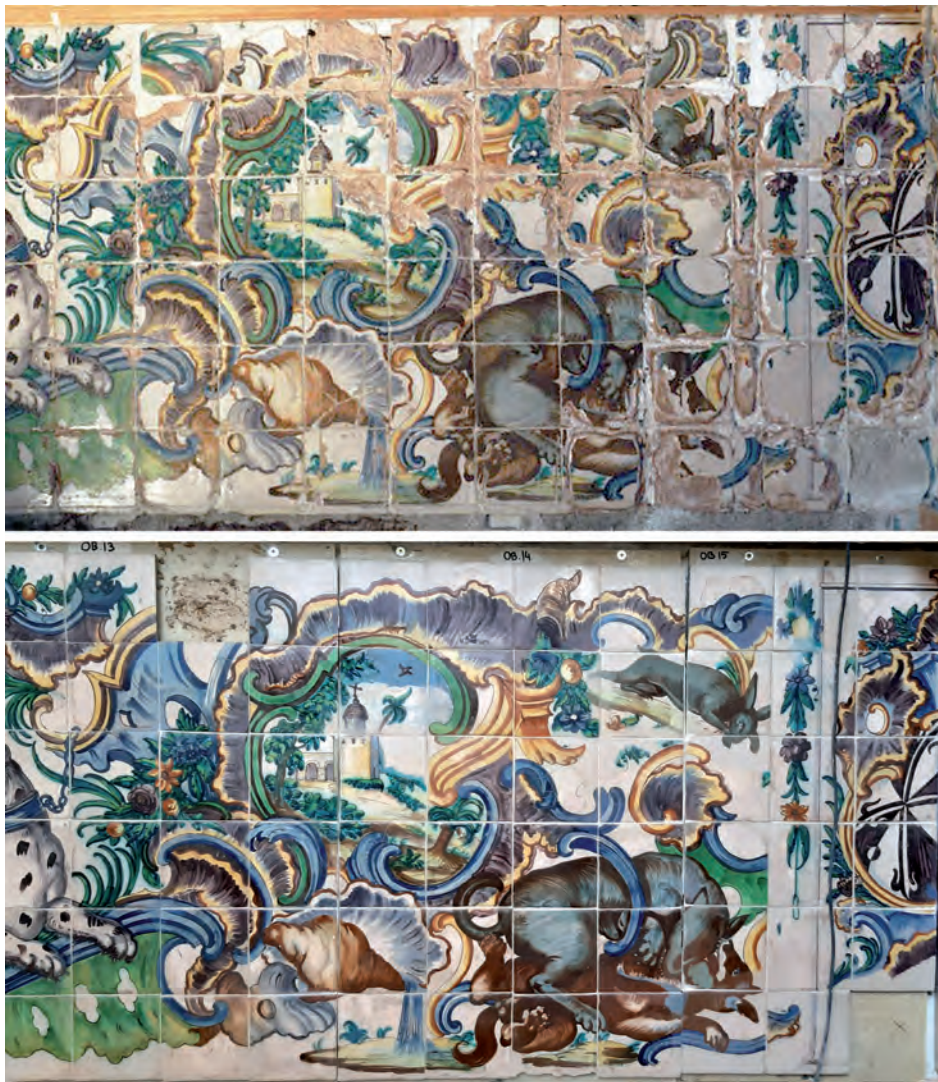
Fig. 11. Comparativa entre el estado antes de la intervención de 1995 y en el proceso de instalación en el muro en 2021. Foto: arriba PÉREZ GUILLÉN, I. (1995), p. 230, abajo Lucía Rueda Quero.

En esta comparativa del estado antes de la intervención y después, se puede apreciar claramente la gran cantidad de pérdida de esmaltado en el perímetro de los azulejos, la cristalización de sales, los descamados y roturas, y la manera integrada y discreta en que todas esas pérdidas se recuperaron mediante los procesos de restauración. En más detalle, en la imagen de abajo, podemos apreciar una de las abundantes reintegraciones mediante rigattino.

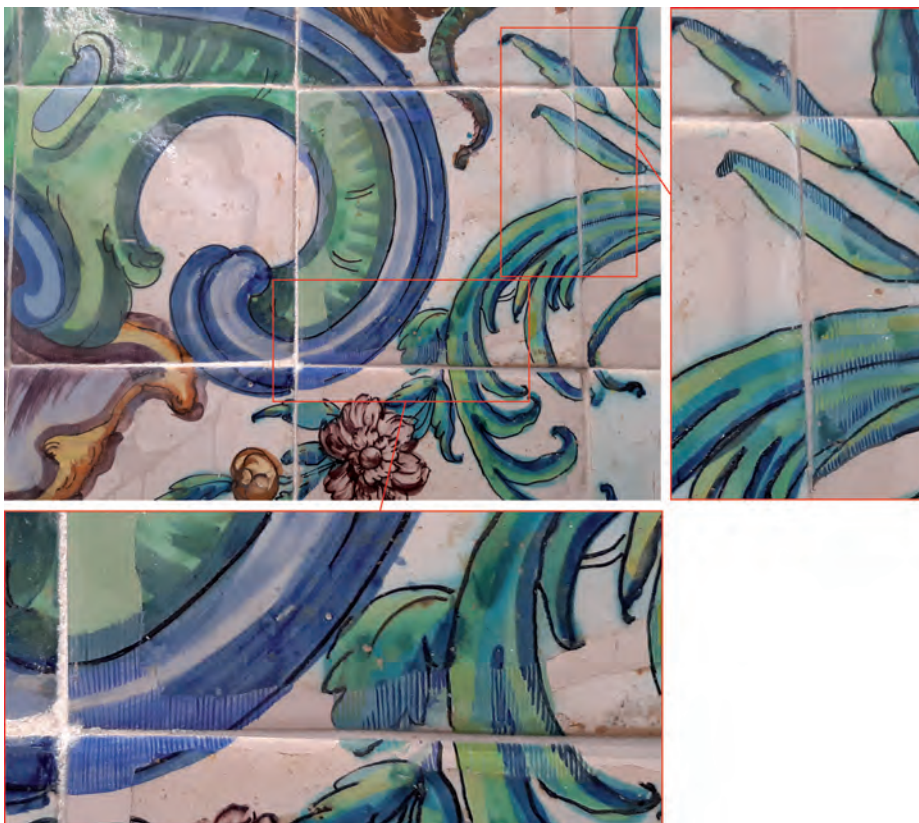
Fig. 12. Detalle de reintegración por rigattino. Foto: Lucía Rueda Quero.

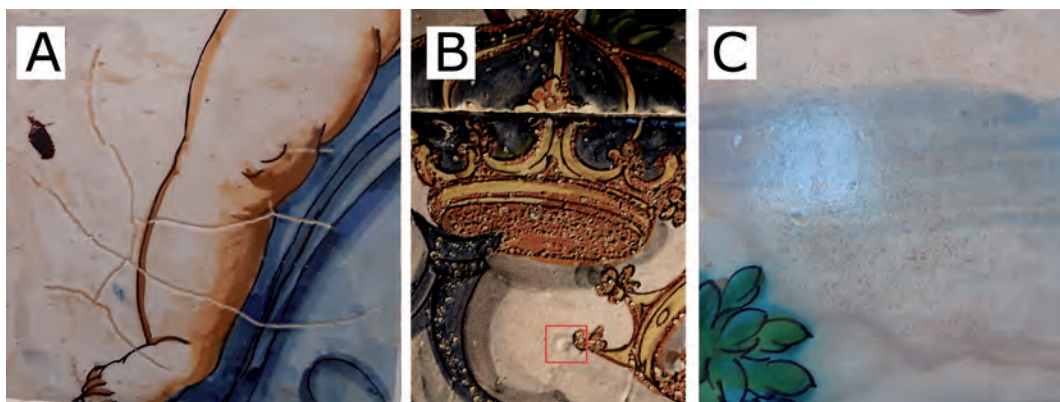
- *GRIETAS Y FISURAS*. A través del esmaltado se aprecian grietas y fisuras de bordes suavizados, redondeados, lo que significa que se produjeron en el bizcocho antes de ser esmaltado en blanco. Estas fisuras pueden haberse producido tanto por los procesos de secado (que haya sido demasiado rápido o desigual) o por el proceso de primera cocción (aumento o reducción de la temperatura demasiado brusco).

- *BURBUJEADOS*. A nivel de esmalte, muchos colores han sufrido un burbujeado que ha roto la uniformidad del color de esmalte. Este deterioro se ha encontrado en muchos colores diferentes, por lo que su origen no se encuentra en el color en sí, sino en el proceso de aplicación, donde las burbujas se quedan atrapadas en el seno del color o del propio esmalte blanco, estallando tras la cocción.

- *MANCHAS Y MOTEADOS*. En algunas zonas del esmalte blanco de fondo se aprecian moteados en todos marrones, que son debidos en este caso a una contaminación del propio esmalte con pequeñas partículas que han sufrido transformaciones de color al cocerlas.

Fig. 14. Diferentes patologías: A-Grietas previo esmaltado. B- Burbujeados y rehundidos (en rojo). C- Moteados del esmalte blanco. Foto: Lucía Rueda Quero.

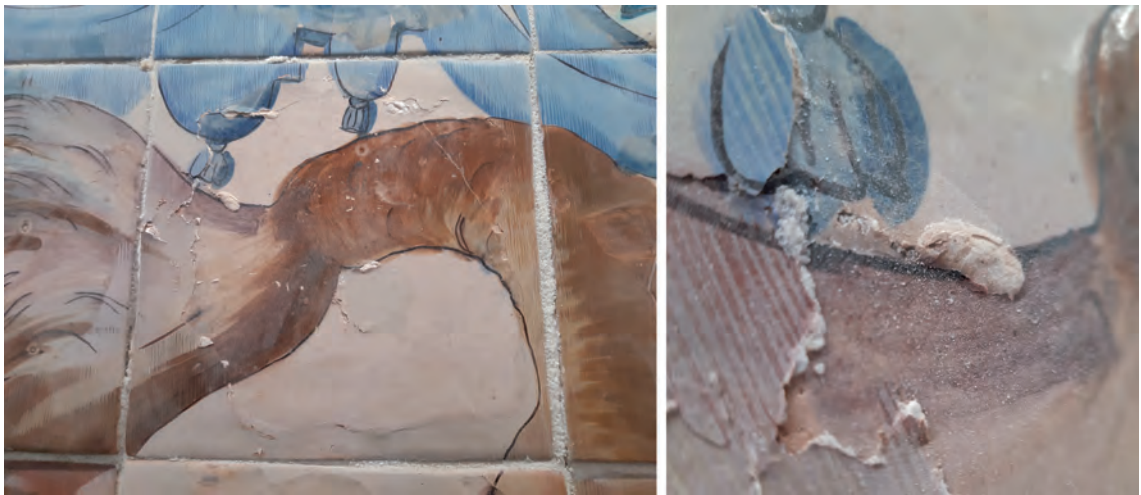
- *CRIFTOFLORESCENCIAS Y EFLORESCENCIAS SALINAS*. Esta patología era, además, la causa de tan acusados descantillados de todo el perímetro de los azulejos. La cristalización de sales se daba en todos los azulejos, ya fuera en las zonas de rejuntado, como atravesando las grietas del esmalte o entre el bizcocho y la capa de esmalte. En las imágenes de los antiguos catálogos se aprecian perfectamente los efectos devastadores de esta cristalización de sales, y en la intervención de 2021 encontramos solamente uno de los azulejos afectado por esta patología.

Fig. 15. Único ejemplo de azulejo con criptoflorescencias encontrado en 2021, donde se aprecia la presión de las sales entre el bizcocho y el esmalte, en el borde de las reintegraciones. Foto: Lucía Rueda Quero.

En nuestro caso concreto, la humedad que más ha parecido afectar es la de capilaridad, aunque transmitida desde el muro hacia los azulejos, a través de los morteros. Este tipo de humedad ha afectado gravemente en combinación con las sales solubles contenidas en los diferentes morteros. La humedad contenida en estos antiguos muros ha disuelto las sales de los morteros y, en su búsqueda de una salida de evaporación, ha atravesado los junteados entre azulejos, las grietas, fracturas y perfiles de cada azulejo. Al evaporarse, las sales disueltas han cristalizado.

- *ELIMINACIÓN DE SALES*. En el único azulejo en el que se habían producido de nuevo eflorescencias salinas, se eliminaron las sales empleando papettas de celulosa empapadas en agua destilada, dejando secar completamente para que ésta atrapara las sales. Este proceso se repitió cinco veces, de manera que nos aseguráramos la total eliminación de las sales solubles.

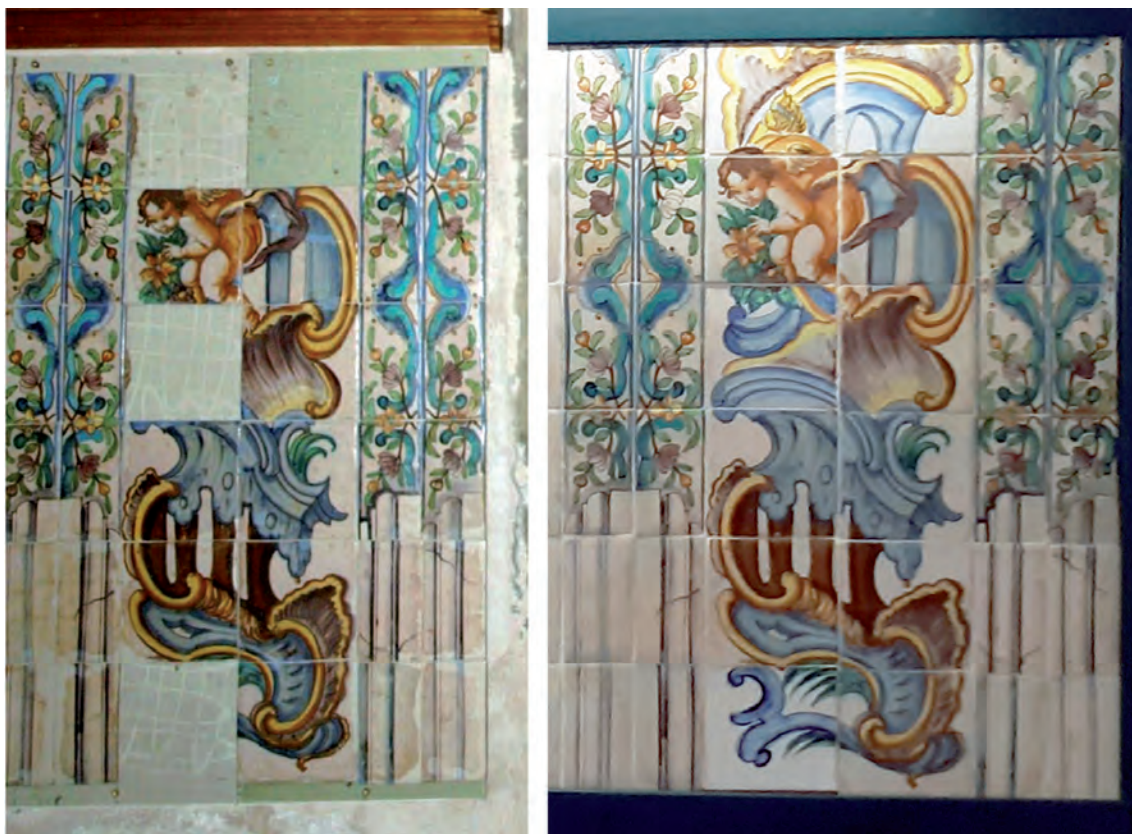
Fig. 16. Comparativa entre el panel restaurado sin las piezas de azulejería faltante, y ya completo en la intervención de 2021. Foto: Lucía Rueda Quero.

No obstante, faltaba un último paso para recuperar la estética completa de las escenas: la reintegración de las piezas faltantes. Este último paso, junto con la instalación definitiva en el renovado refectorio, la colocación de las protecciones de madera y trabajos de restauración de pequeños deterioros, fue la que se ejecutó por la empresa Lorquimur S.L. en 2021.

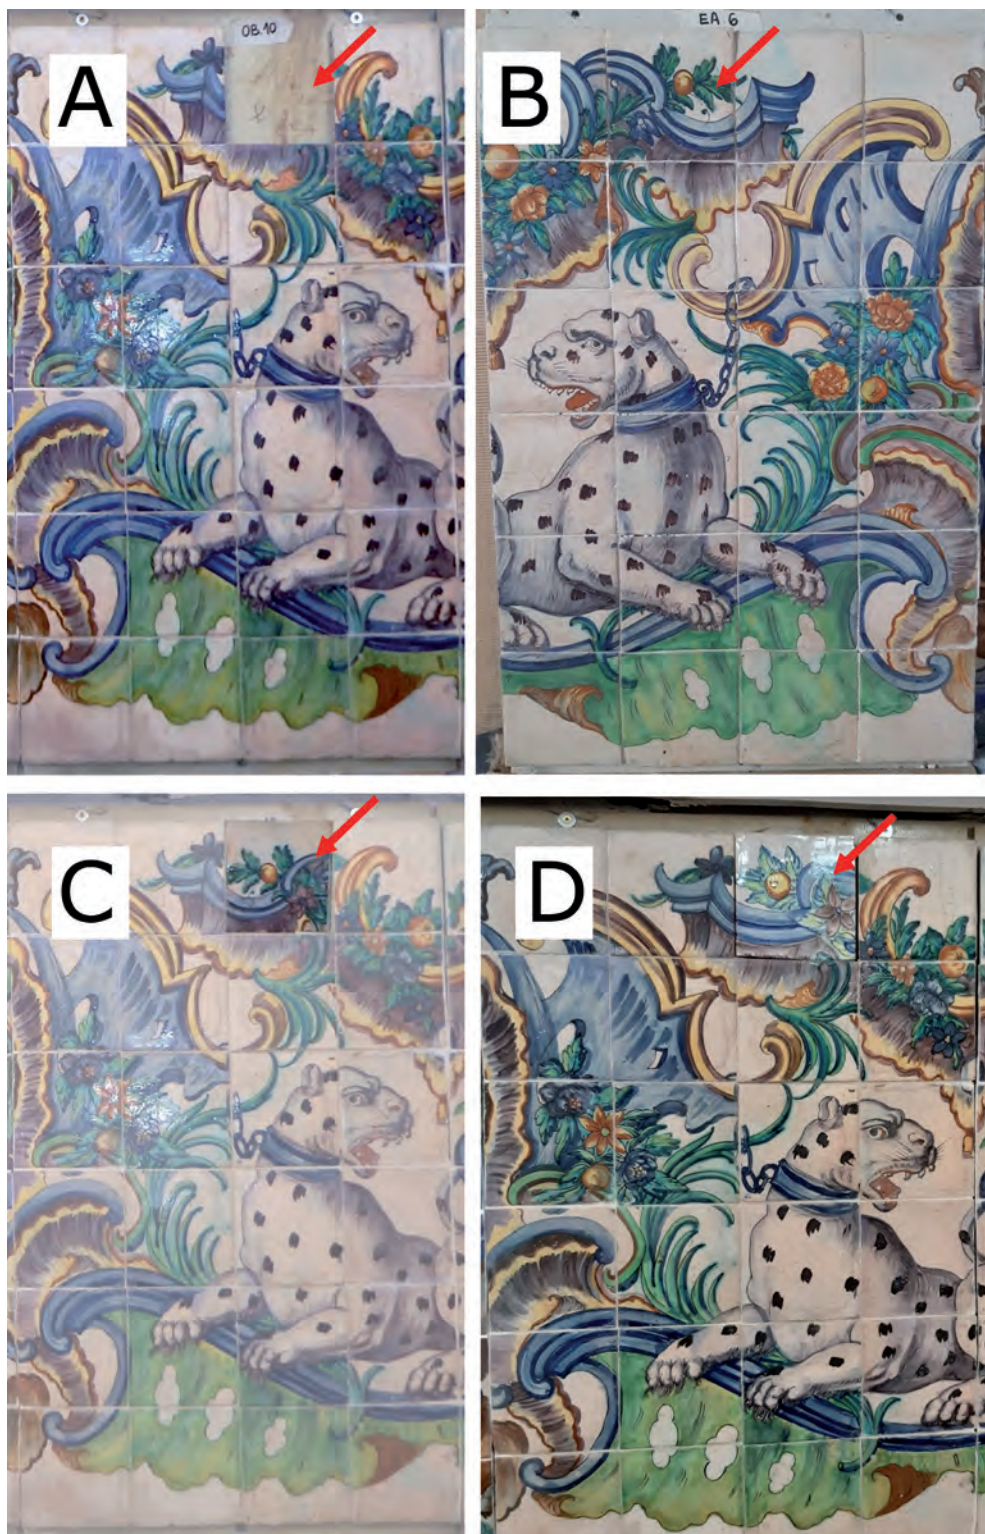
Fig. 17. Ejemplo del proceso en el panel OB 10. Foto: Lucía Rueda Quero.

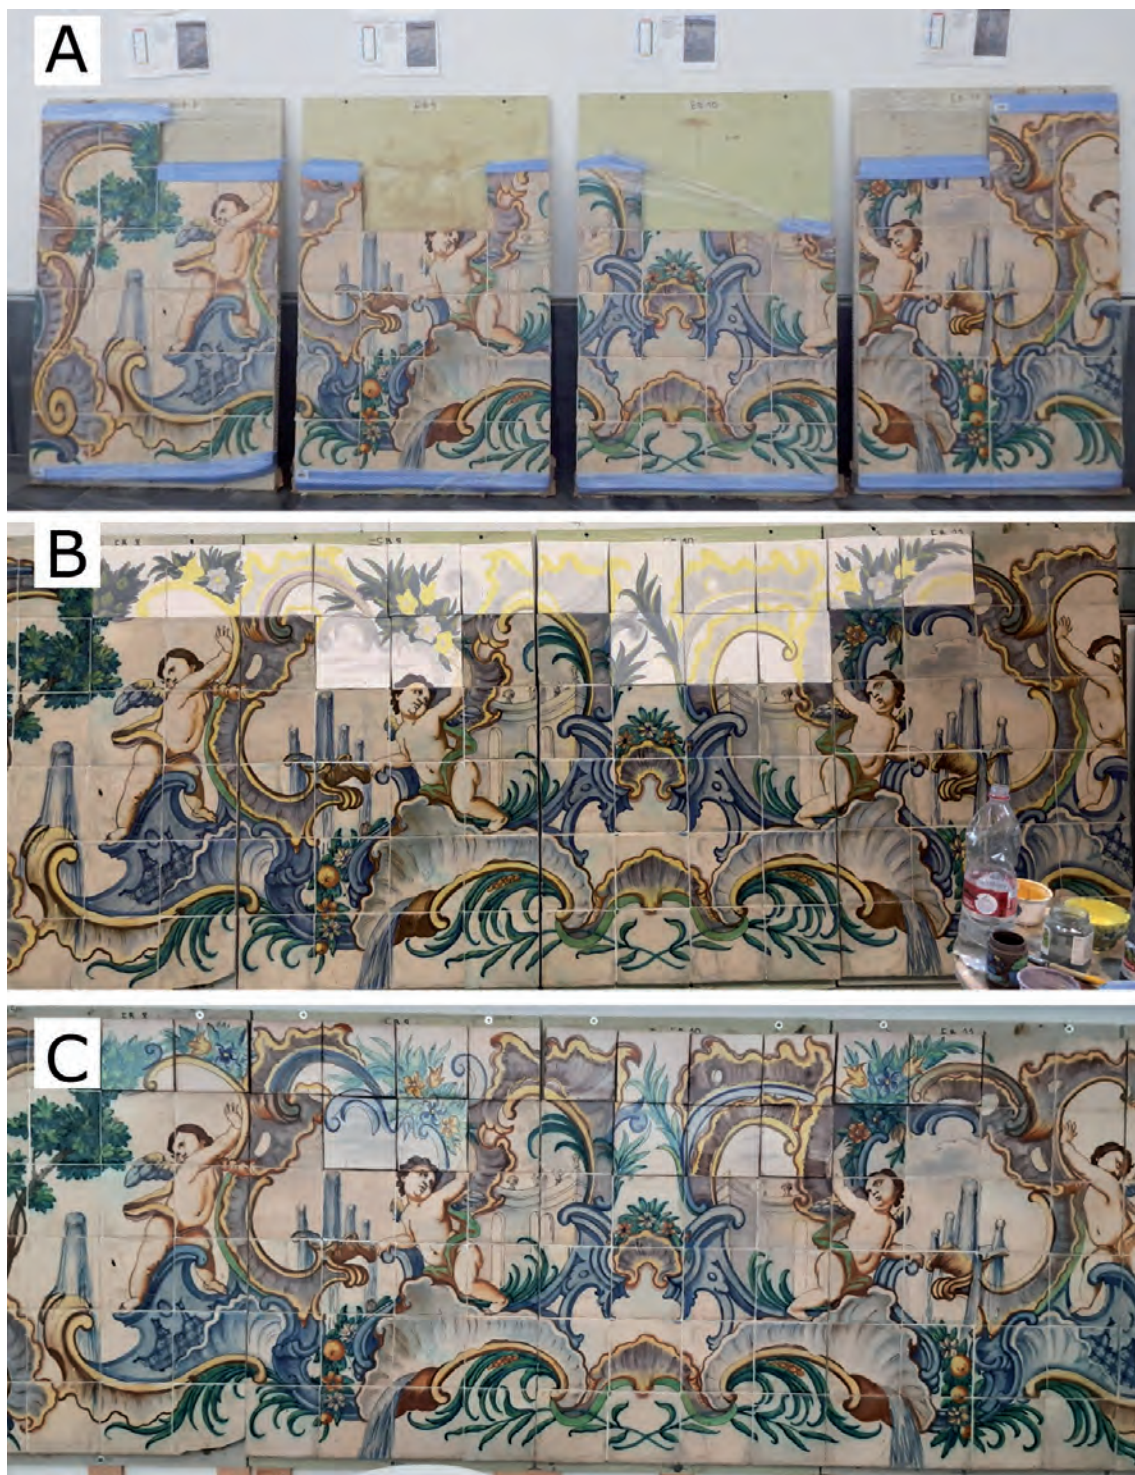
La zona más compleja de recuperar ha sido, sin lugar a dudas, la zona superior de los paneles EB 8, EB 9, EB 10 y EB 11, donde se habían perdido 17 azulejos de un impacto estético muy importante, y que se pudieron recuperar, en parte por reproducción exacta de modelos originales, en parte por unión entre perfiles de los azulejos perimetrales.

Fig. 18. Ejemplo del proceso en los paneles EB 8 a EB 11. A.- Estado original de los paneles EB 8 a 11. B.- Diseño final a partir de plantilla de azulejos reproducidos por réplica de originales, completado con adornos florales extraídos del perímetro. C.- Estado final, antes del rejuntado. Foto: Lucía Rueda Quero.

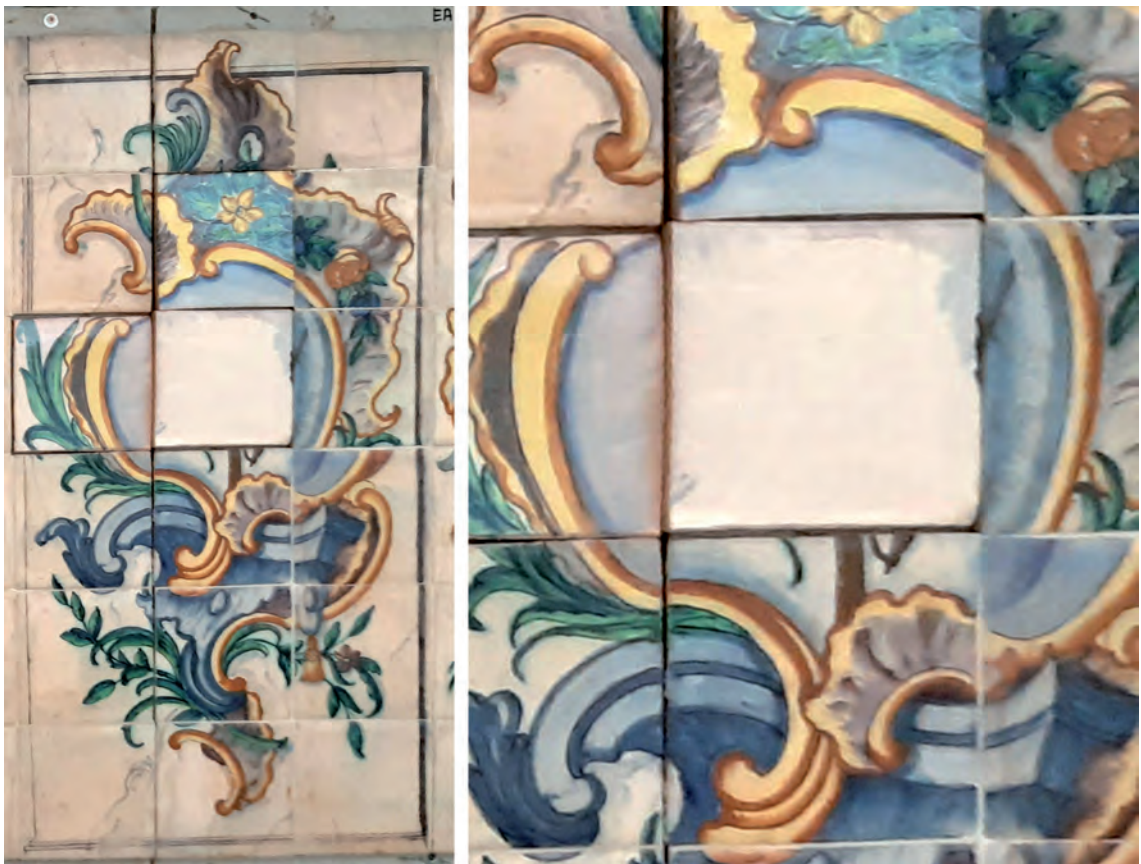
Como comentábamos, ha habido zonas que no se han podido reproducir, ya que no sabíamos en absoluto cómo podían ser los motivos figurativos, por lo que se han dejado en el color de fondo, como sucede en el panel EA 9.

Fig. 19. Panel EA 9, donde se ha reintegrado el perfil floral, pero no el motivo interior, al desconocerse.
Foto: Lucía Rueda Quero.

Se intuye, en el perímetro, el *stipes* de la Cruz, unas cintas que caen y, a la derecha, lo que parece la punta de una lanza. Conforme al motivo eucarístico completo, el estilo pictórico, etc., las dudas son demasiadas como para poder especular con seguridad, y el motivo principal puede ser gravemente malinterpretado, lo que no sucedía con las decoraciones florales generales anteriormente mencionadas en los paneles EB 8 a EB 11.

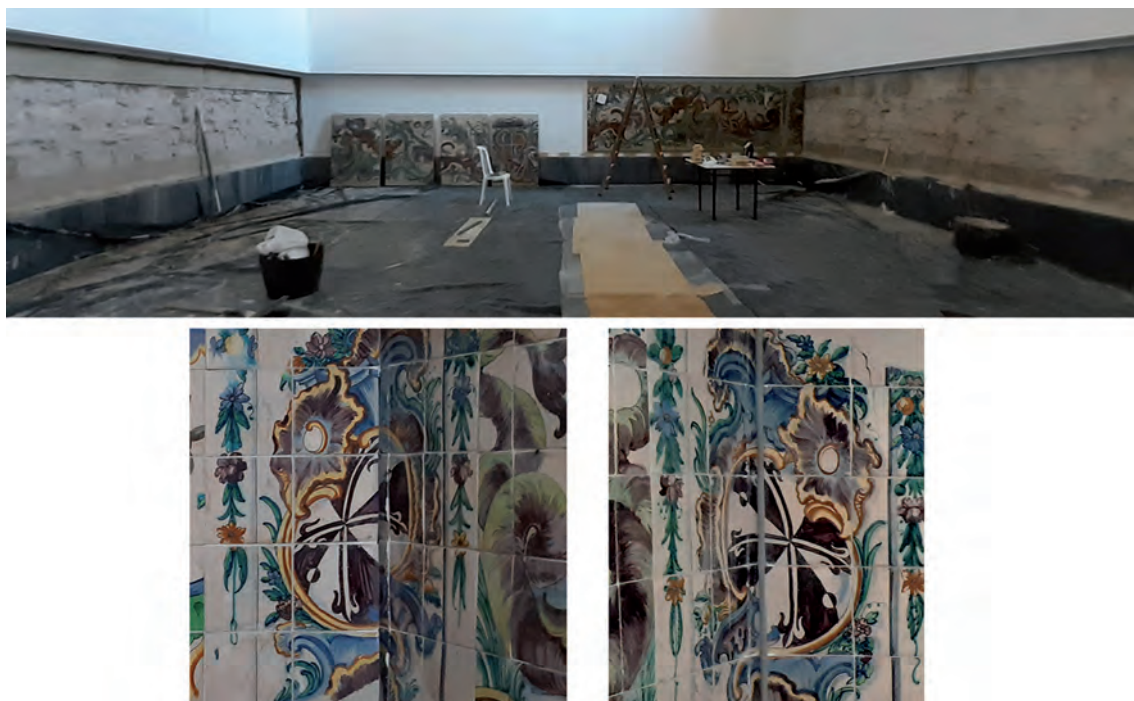
El principal problema se centraba en el muro Norte. Muro principal, que alberga una sola escena continua en la que preside el escudo de Fernando de Loazes, bordeado por majestuosos animales y seres fantásticos, y que remata en sendas esquinas con escudos de la Orden de Santo Domingo. Precisamente estos escudos laterales que completan la iconografía, creaban un curioso juego de perspectiva, ya que medio escudo se encuentra en el muro Norte y el otro medio en los muros Este y Oeste respectivamente. No había forma de salvar los 13 cm por cada lado en los que se solapaba el dibujo, perdiendo precisamente el centro de los escudos.

Fig. 23. Panorámica de la eliminación del pladur en los muros este y oeste, con regularización de las superficies de anclaje de los paneles cerámicos, en forma de franjas superior e inferior, y apreciación de la correcta visualización de los escudos de la Orden de Predicadores. Foto: Lucía Rueda Quero.

Para poder recuperar la visibilidad de los escudos, se acordó la eliminación del trasdosado de pladur en los muros Este y Oeste, desde las puertas laterales hasta la unión con el muro Norte.

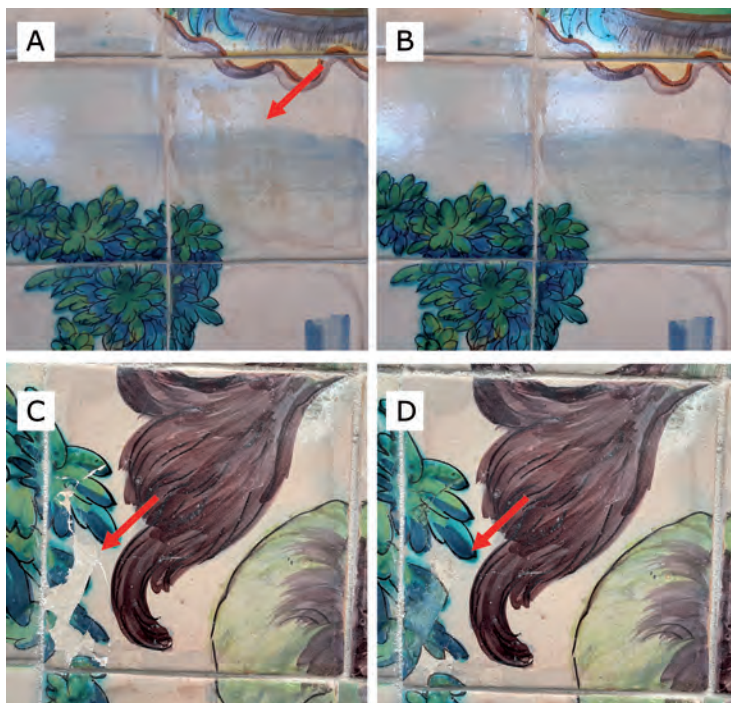
Fig. 25. Procesos de restauración: A- Antes de la limpieza. B- Después de la limpieza. C- Reintegración de soporte. D- Reintegración cromática con veladuras. Foto: Lucía Rueda Quero.

En aquellos deterioros detectados durante el embalaje, como roturas, fragmentaciones y manchas puntuales, se realizaron tareas de conservación básicas.

- *READHESIÓN DE FRAGMENTOS*. Los fragmentos producidos por rotura se adhirieron en el momento con cianoacrilato, asegurando que la inmediata reposición no diera lugar a pérdidas de material en forma de pequeñas lascas en los perfiles.
