ANALÝZA VAD POŠKOZENÉ LOPATKY NT DÍLU TURBOGENERÁTORU JE

DEFECT ANALYSIS OF THE NPP TURBOGENERATOR BLADE

ÚJV Řež, a. s.

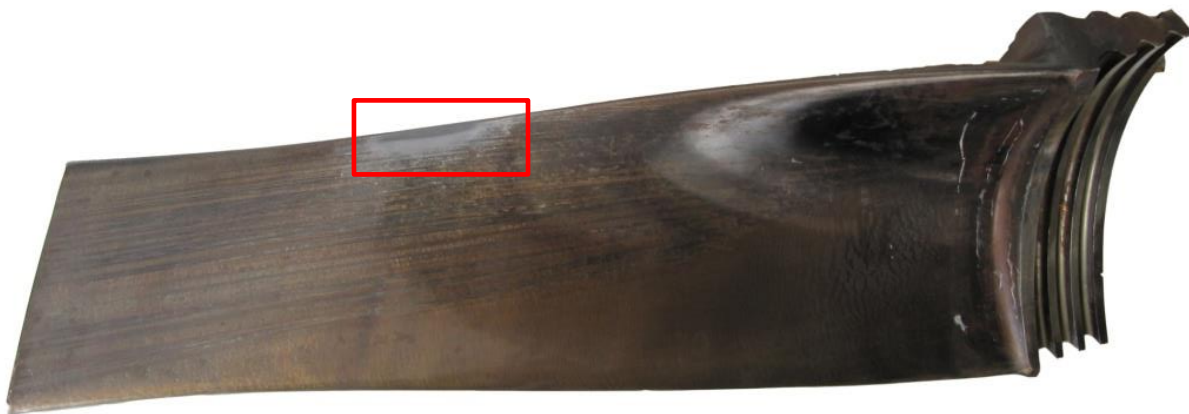
V oblasti náběžné hrany lopatky (obr. 1) byly na JE při periodické kontrole magnetickou práškovou metodou identifikovány celkem čtyři lineární indikace, jejichž pozice se nachází 4-5 mm od náběžné hrany na straně žlábků profilu. Indikace byly zjištěny ve vzdálenosti 460 až 530 mm od paty profilu (při délce lopatky 940 mm odpovídá vzdálenosti 310 až 380 mm od horní hrany listu). Výsledky hodnocení byly shrnuty v rámci technické zprávy [1].

Obr. 1: Poškozená lopatka NT dílu turbogenerátoru JE s vyznačenou oblastí výskytu indikací

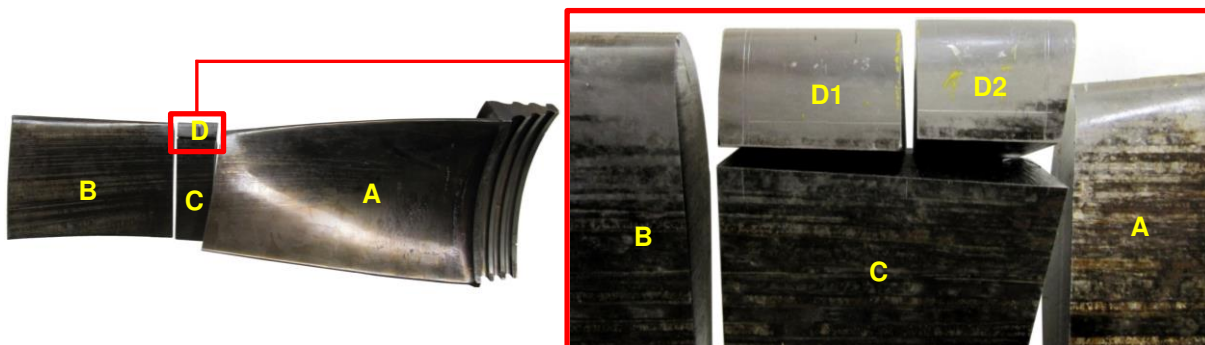
Pro detailní hodnocení poškození byla rotorová lopatka rozřezána rámovou pilou na jednotlivé segmenty A, B, C, D (obr. 2). Oblast poškození je vyznačena červeným rámečkem. Segment D byl z důvodu manipulace a přípravy vzorků pro SEM a LOM mezi indikacemi 2 a 3 rozřezán na dvě části (D1 a D2). Povrchy segmentů byly následně zkoumány a dokumentovány na elektronovém mikroskopu.

Obr. 2: Rozřezový plán rotorové lopatky

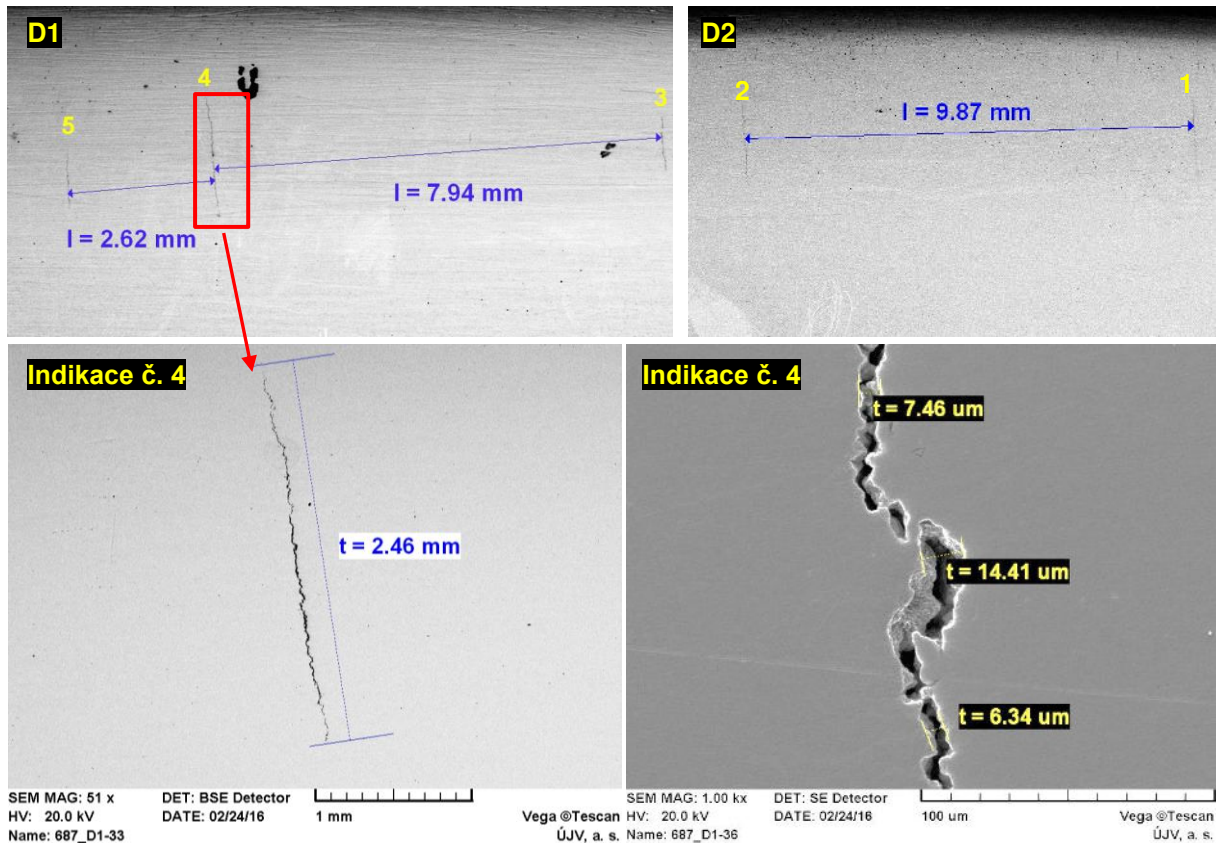
Na segmentu D1 byly elektronovým mikroskopem identifikovány tři lineární indikace rozdílných délek. Na segmentu D2 se vyskytovaly lineární indikace dvě. Označení indikací a jejich pozice vzhledem k náběžné hraně lopatky jsou zdokumentovány na obr. 3. Studium v SEM bylo ověřeno, že se jedná o trhliny. Trhliny se vyskytovaly ve vzdálenosti cca 2,5 mm od náběžné hrany a šířily se od náběžné hrany pod úhlem cca 80 až 85°. Detailní hodnocení bylo následně zaměřeno na magistrální trhlinu č. 4. Poté byl připraven metalografický výbrus.

Obr. 3: Vnitřní povrchy segmentů D1 a D2 a charakter magistrální trhliny č. 4

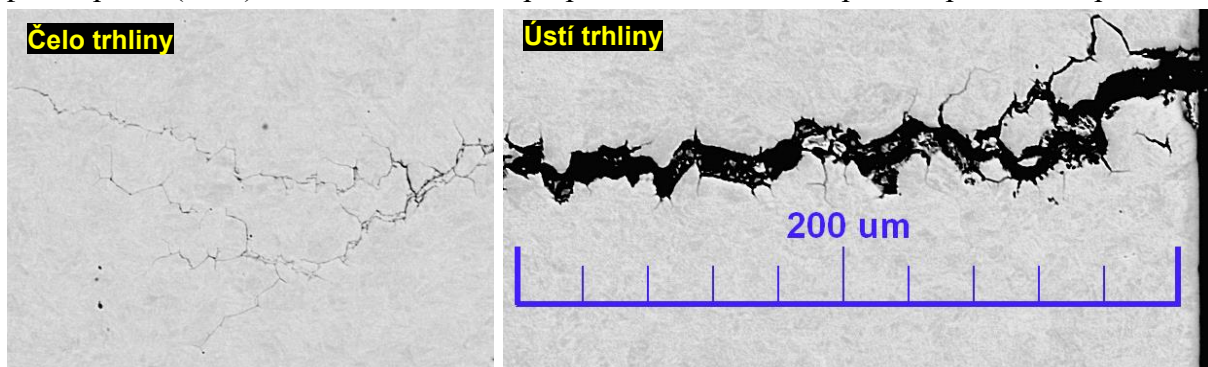
Magistrální trhlina byla rozdělena příčným řezem cca v polovině své délky. Hloubka trhliny a její charakter větvení je viditelný na obr. 4. Z pořízené fotodokumentace v řezu je patrné v těsném okolí trhliny větvení, především pak v oblasti čela trhliny. Větvení a interkrystalický průběh (průběh po hranicích zrn) je charakteristický pro poškození korozním praskáním pod napětím (SCC), ke kterému dochází při působení tahového napětí ve specifickém prostředí.

Obr. 4: Charakter magistrální trhliny č. 4 v řezu + větvení trhliny

Analyzované trhliny jsou interkrystalické, vzniklé v důsledku korozního praskání pod napětím (SCC). Při korozním praskání pod napětím vznikají a rostou v materiálu trhliny vlivem statického tahového napětí při součinnosti specifického korozního prostředí. Morfologii lomové plochy trhliny tvoří převážně interkrystalický lom, který se šíří převážně po hranicích zrn.

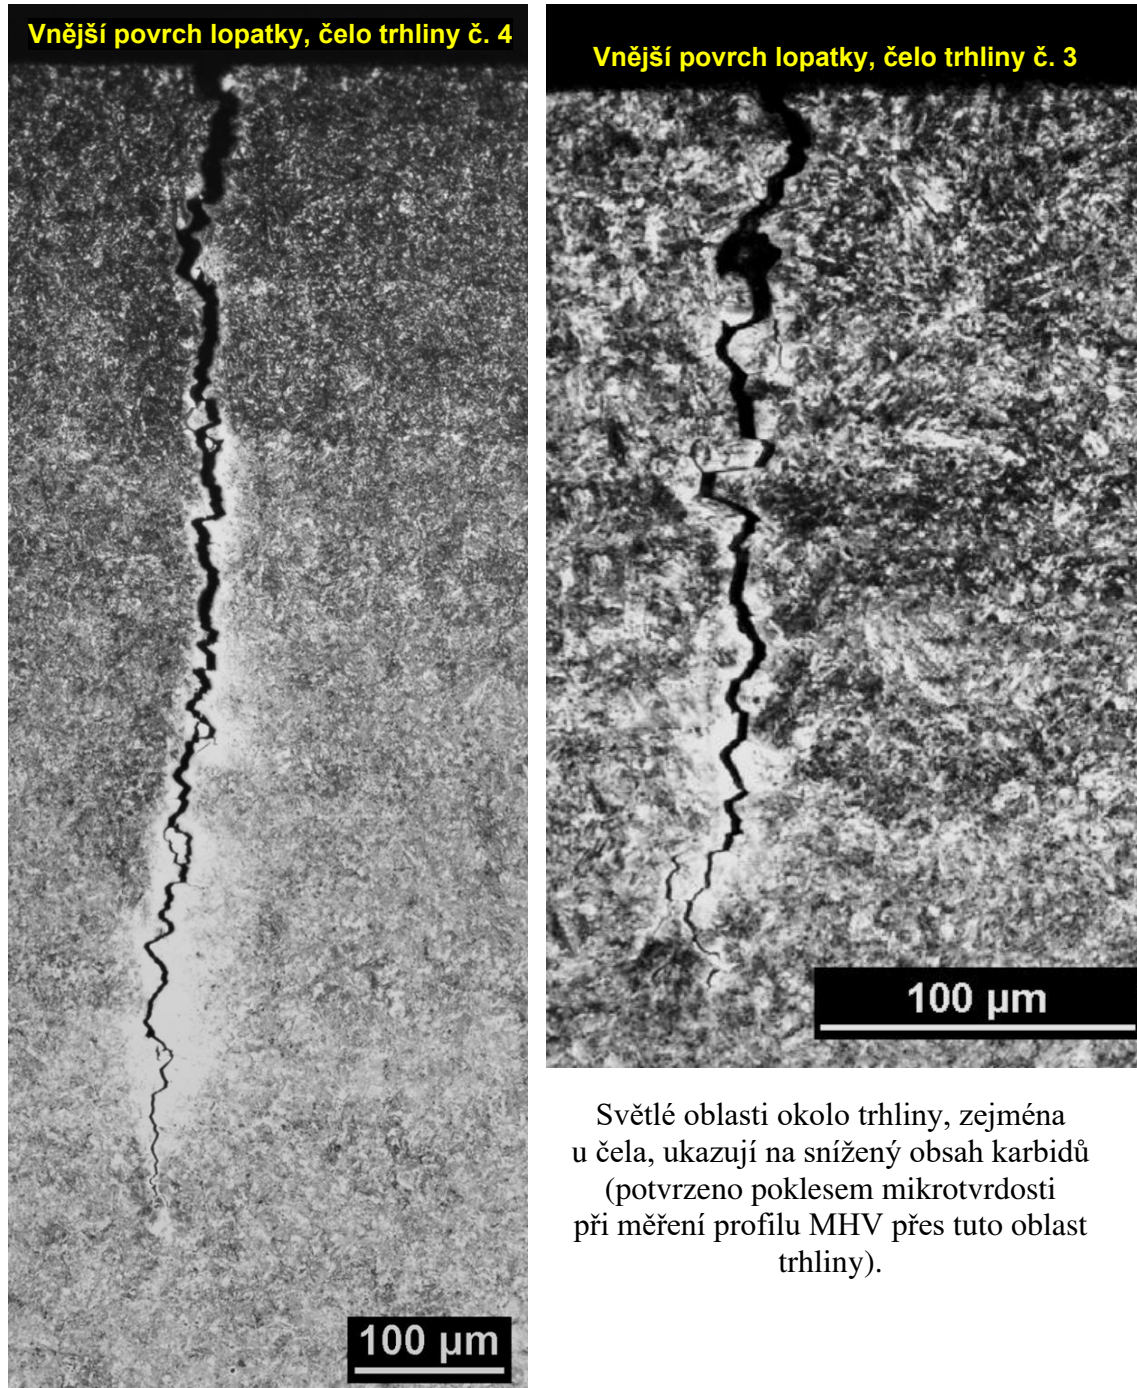
Mikrostruktura materiálu byla dokumentována v blízkosti trhlin č. 3 a č. 4. Mikrostruktura materiálu je martenzitická (obr. 5) a odpovídá deklarované mikrostruktúře materiálu lopatky X12CrNiMo. Po leptání se v blízkosti trhlin (v okolí $\pm 60 \mu\text{m}$) zejména u jejich čela vyskytovaly světlé oblasti, které ukazují na snížený obsah karbidů (v důsledku koroze).

Obr. 5: Dokumentace mikrostruktury materiálu lopatky v oblasti trhlin č. 3 a č. 4

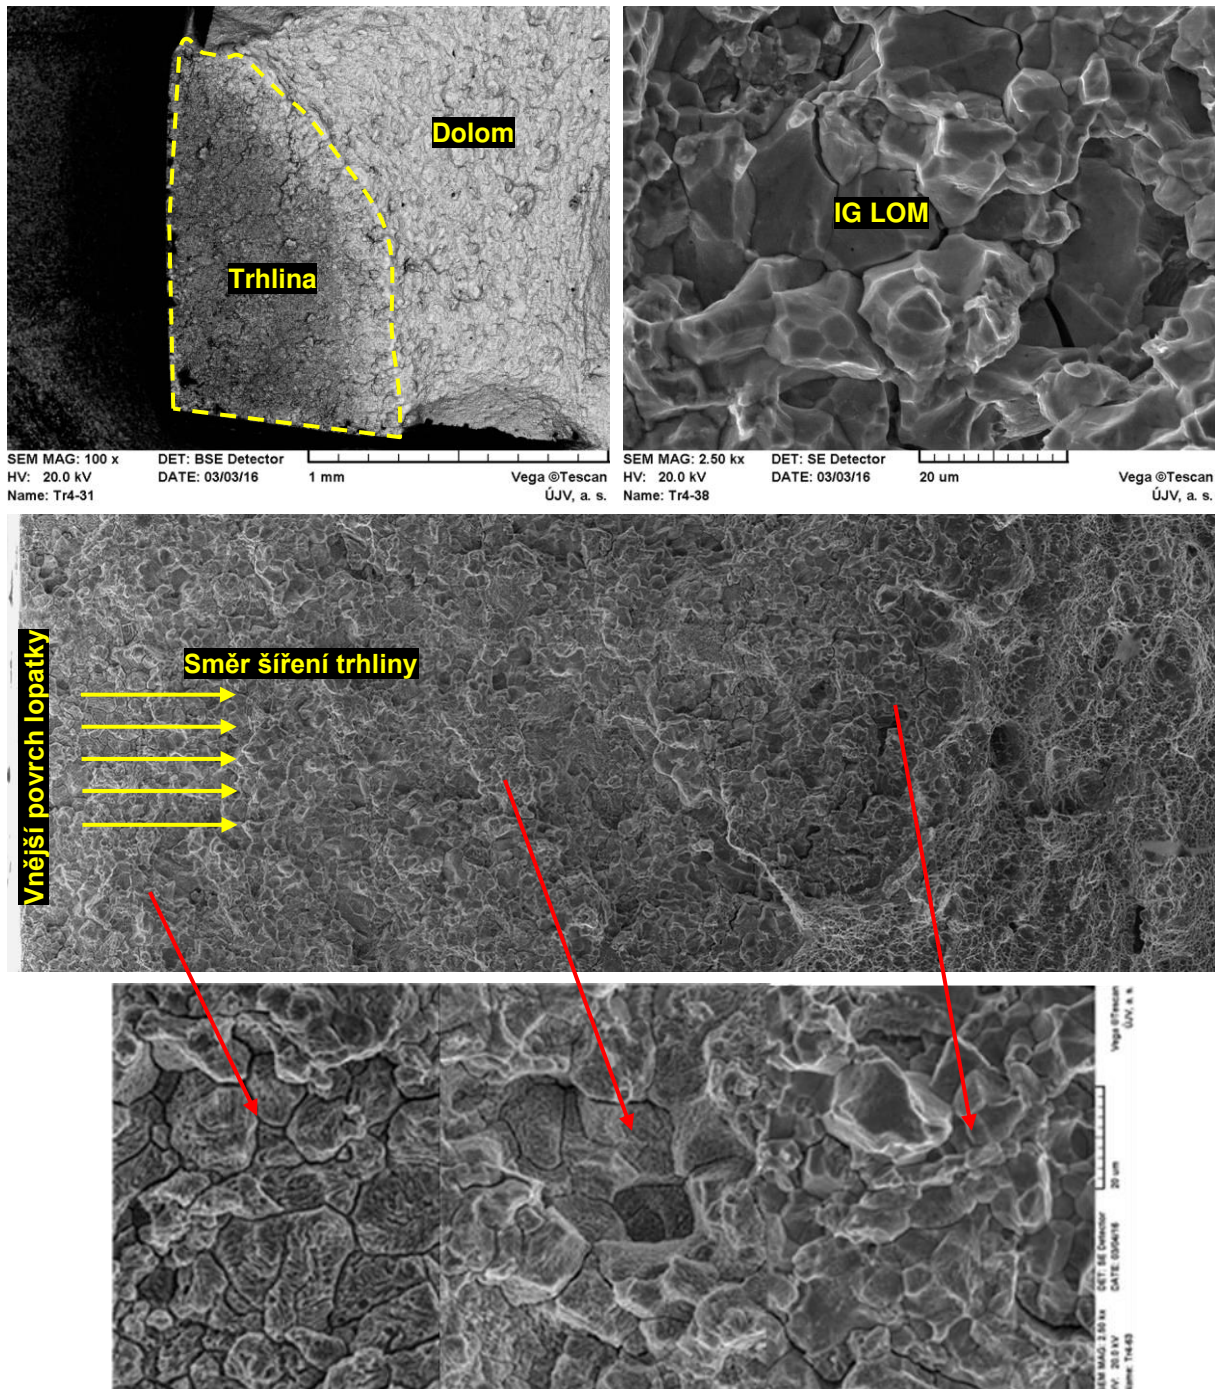
Po provedení analýz v oblasti magistralní trhliny č. 4 byla trhlina ze segmentu D1 vyřezána a následně rozlomena pro studium lomové plochy. Morfologie plochy rozlomené trhliny byla studována na elektronovém mikroskopu. Vzhled trhliny po rozlomení je uveden na obr. 6. Morfologie lomové plochy trhliny byla v celém průřezu tvořena interkrystalickým křehkým lomem. Trhlina se šířila z vnějšího povrchu směrem do materiálu tělesa lopatky a její hloubka byla cca 0,80 mm. Oxidické úsady, které se na lomové ploše vyskytovaly, měly proměnnou tloušťku. Z oblasti ústí trhliny (z oblasti vnějšího povrchu) tloušťka oxidických úsad směrem k čelu trhliny klesala.

Obr. 6: Dokumentace morfologie v oblasti ústí trhliny, střední části a čela trhliny

- V oblasti náběžné hrany lopatky bylo identifikováno celkem pět lineárních trhlín, jejichž délky se pohybovaly od 1,1 mm do cca 2,5 mm.
- Hloubka magistrální trhliny byla cca 0,8 mm.
Morfologie lomové plochy trhliny č. 4 byla tvořena interkrystalickým křehkým lomem.
- Trhliny vyskytující se v oblasti náběžné hrany lopatky vznikly mechanismem korozního praskání pod napětím.
