被災した建築物に対する総合的な調査と対策立案に関する研究

浅野良晴¹・高木直樹¹・土本俊和¹・五十田博¹・
高村秀紀¹・柳瀬亮太¹・梅干野成央¹・松田昌洋¹
¹信州大学

3. 建物の被災状況と復旧方法に関する調査(五十田博)

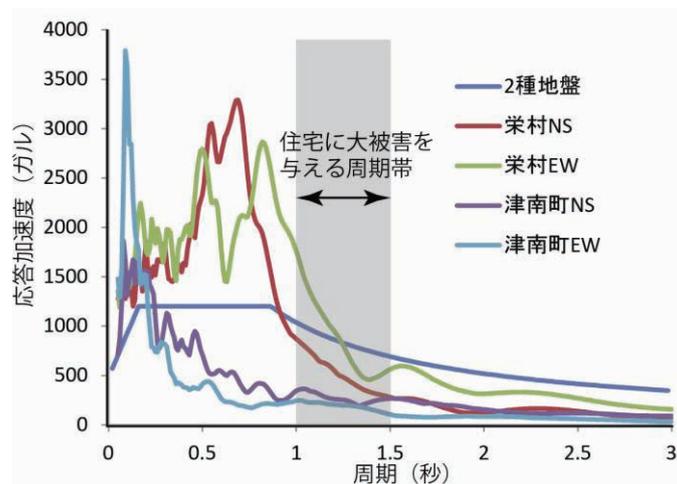
図1 加速度応答スペクトル

図1に栄村役場、津南町で観測された地震動記録に基づいて作成した加速度応答スペクトル(5%減衰)を建築基準法の一般地域(2種地盤)のそれと比較して示した。一般に建物、特に住宅に影響を与える周期帯は1~1.5秒とされ、その周期成分は建築基準法より小さいものの、0.5~1.0秒の範囲で大きな加速度応答が観測された。つまり、極めて耐震性の劣る建物で倒壊などの大きな被害が起こること、建築基準法を満足する、あるいは満足しなくとも耐震性が劣るとされる建物で倒壊に至らずとも壁の亀裂をはじめとする軽微な被害が発生することが予想される。

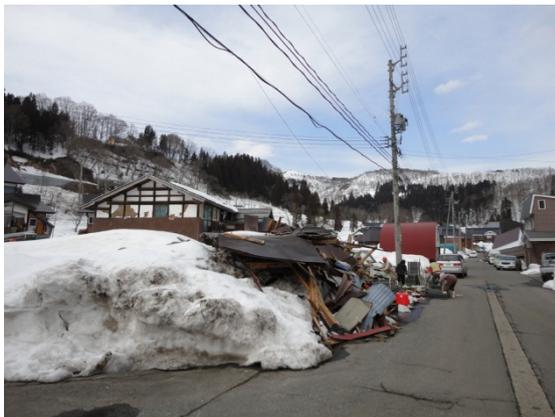
木造の被害は長野県栄村の森、青倉、横倉の集落で数多く発生している。被害はこの地域的に限られてはいるが、その被害の様相(写真1)は2004年新潟県中越地震の田麦山地区や小千谷市吉

谷地区に近いものがある。つまり、集落の一部の地域では多くの建物が倒壊し、傾斜も発生し、総じて建物が被害を受けている様子が見られた。特に被害の外観上の深刻さを印象付けているのが、これまで耐震性の低いとされた車庫や農業倉庫（写真2）などである。

写真1 青倉地区の被害

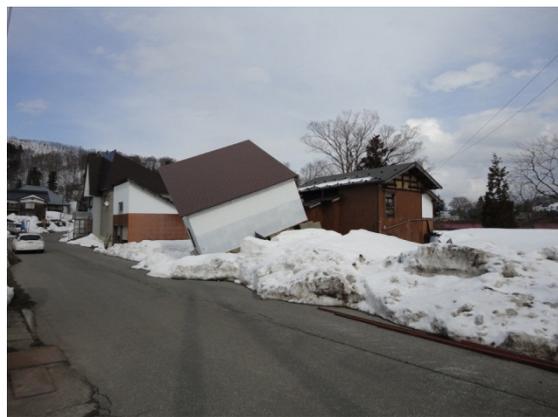
写真2 農業倉庫の被害

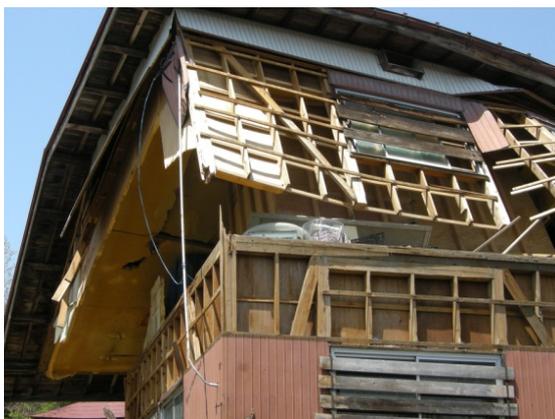
住宅では振動による建物の倒壊がみられた。また、傾斜した建物もいくつかあり、その原因として、柱脚部の踏み外し（写真3）、筋かいの座屈（写真4）、などが観察された。

写真3 柱脚部の踏み外し

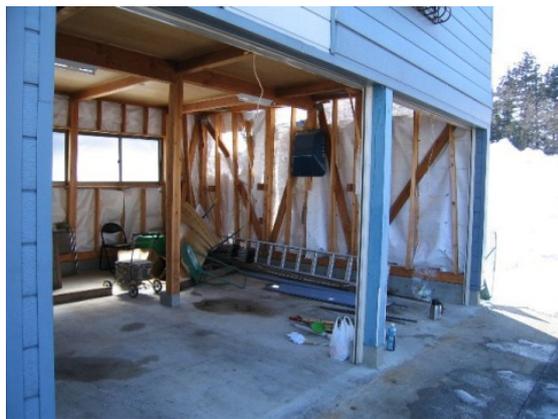
写真4 筋かいの座屈

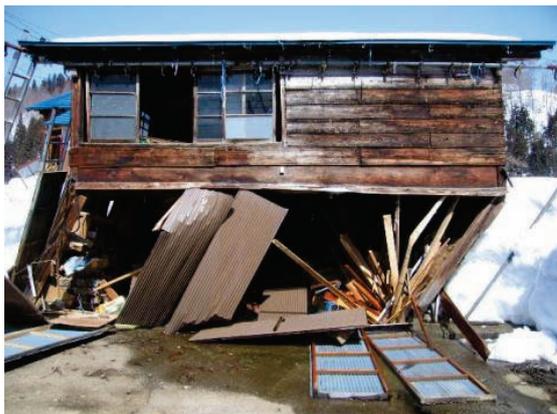
また、積雪期に発生したことから、積雪と地震による被害の関連について興味深く観察した。つまり、建築基準法施行令第46条第4項に定められている壁量の算定根拠には積雪荷重が考慮されておらず、理論的には積雪荷重が地震時の質量となり、被害が拡大されることが予想されている、からである。地上には2m程度の積雪があったが、幸い屋根上に深い積雪はない建物が多く、被害が拡大するようなことはなかった。ただし、逆に建物が傾斜した際に、建物脇の積雪によりかかって倒壊を免れた建物があった（写真5）。また、地震時に屋根雪が落下したという声も聞かれ、屋根雪については現段階では不明な点が多い。なお、2階の被害が多い印象がある（写真6）。屋根雪による影響、1階階高相当まで積雪があったことの影響が考えられるが、現段階でその原因も不明である。

写真5 積雪によりかかる建物

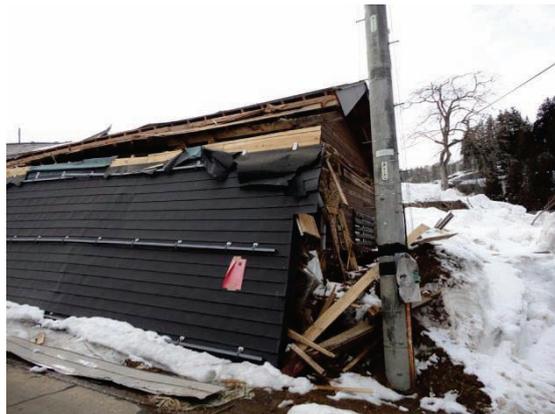
写真6 2階が倒壊した建物

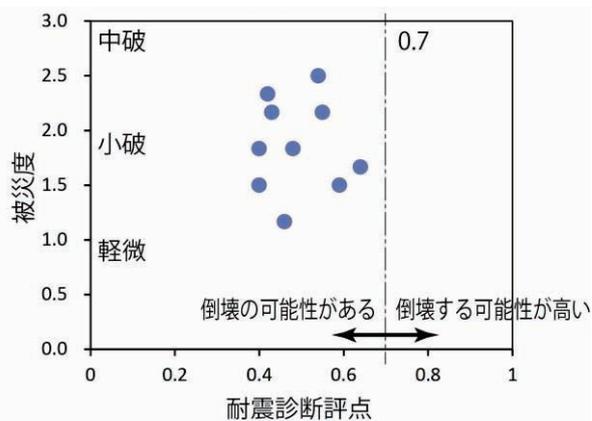
図2 耐震診断結果と被災度の関係

詳細調査として、被災度（日本建築防災協会，2002）を算定し、耐震診断（日本建築防災協会，2004）をあわせて実施した。なお、耐震新診断は一般診断法とした。調査対象建物は被害の大きい3つの集落で許可を得ることが出来た木造住宅10棟である。なお、筋かいの位置の特定できた建物と特定できていないものがあり、正確な診断評点になっていないが、全体的な傾向はとらえているものと考えられる。図2には診断評点と被災度の関係を示した。注目すべき点は被災建物の診断評点が0.5程度に分布していることである。図3には典型的な平面図を記した。壁の絶対量が不足していることや、玄関のある南面に壁がなく壁の偏り具合がわかる。すべての筋かいを考慮できていないとはいえ、耐震性能が不足していることは間違いない。また、被災度を求めるために、基礎、床組、軸組、耐力壁、仕上げ壁、屋根、それぞれについて詳細な目視調査を実施するとともに、損壊率を求めている。詳細調査で得られた典型的な被害を3つほどあげると、

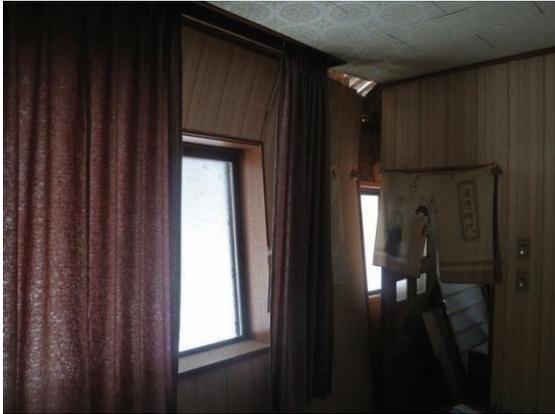
- 1) 柱，横架材端部が緊結されていない。それによって壁が面外にはらみだした。(写真7)
- 2) 柱脚部はHD金物や山形プレート金物がついてしたが，HDが外れたり，土台が割裂破壊したりした。(写真8)
- 3) 脚部が固定されていない農家型伝統的民家では，局所的に移動が生じ，床組に被害が生じた。(写真9)

写真7 はりが外れ壁が面外に

1)については，緊結金物を施工することにより防げた被害であろう。2)の原因は，壁の面外へ

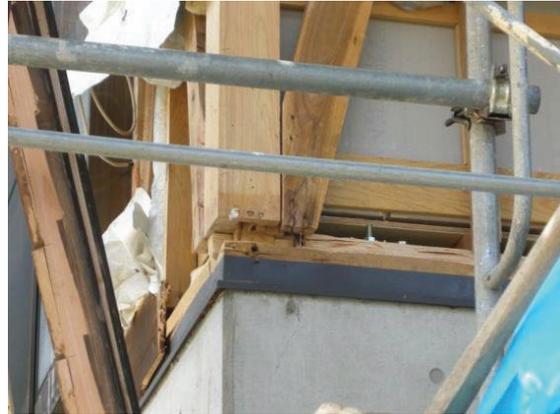
の変形と考えられるが、金物の想定外の破壊であり、今後設計法として不備がないか詳細な検討が必要と考えられる。3)は固定されていないがゆえに床組の被害程度で済んだという見方もできようが、周辺の被害状況を考えるに、必要な壁量があつて、脚部が固定されていれば今回は防げた被害ともいえる。

写真8 脚部の破壊 (HDがあった)

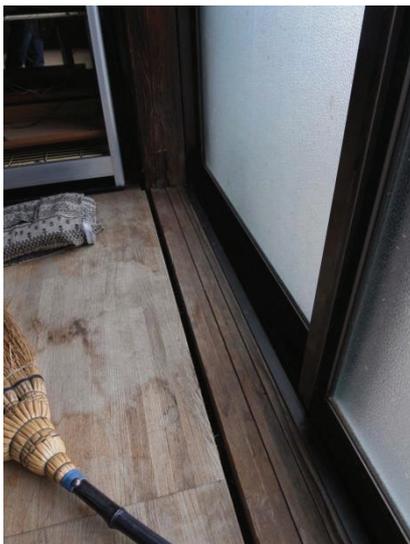
写真9 束の移動

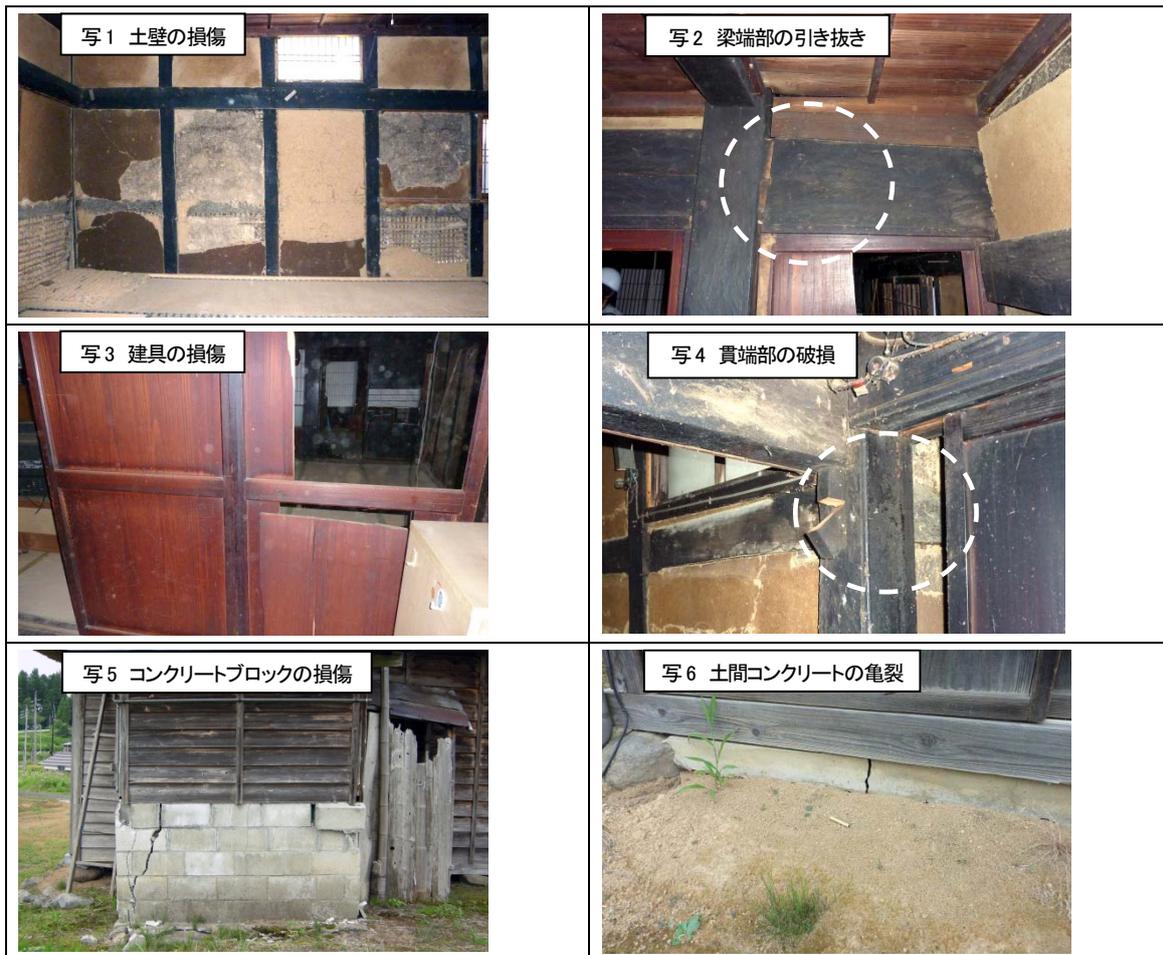
図3 阿部家住宅の各部被害

主要な耐震要素の土壁であるが、阿部家住宅の場合、全面壁は外壁部分に多く、「おえ」の周囲など内部はほとんどが垂れ壁となっている。調査では、土壁を損傷状況によって5段階（①被害なし～④荒壁が剥落、図2参照）に分類した。その結果、損傷の度合いが最も激しい④の壁の数が最多であることが確認され、全面壁、垂れ壁ともに同様の傾向であった。

柱の最小断面寸法は4寸角であるが、垂れ壁下端や差鴨居接合部における柱の折損は生じていなかった。一方で、上屋と下屋をつなぐ柱梁の仕口における梁の引き抜き、貫端部の折損など接合部の損傷が見られた。

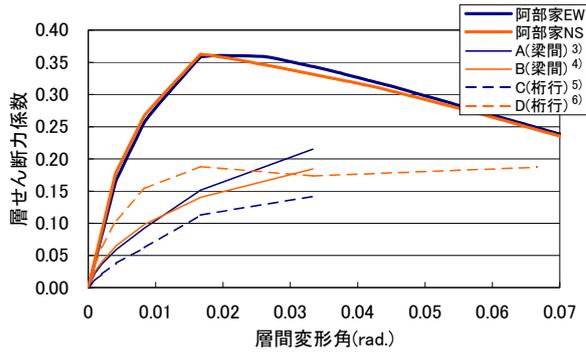
図4 伝統木造住宅の荷重変形関係

「重要文化財（建造物）耐震診断指針」⁷⁾における基礎診断の方法に従って、土壁の全面壁と垂れ壁付き独立柱を耐震要素としてモデル化し、荷重変形関係を推定した。なお、土壁は壁厚をすべて70mmとし、木材の材料特性はスギ相当と仮定した。図4に阿部家住宅とともに、既往の実大水平加力実験^{3)~6)}で得られた平屋の農家型伝統木造住宅（直屋）の荷重変形関係を示す。実験での最大荷重は桁行方向、梁間方向ともに層せん断力係数（荷重 / 建物重量）でおよそ0.2であるが、阿部家住宅の推定値は0.35を超える値となった。実際には、実験値のように経年変化による接合部のゆるみや部材の劣化等の影響も含まれていることから、ここでは阿部家住宅の耐力を1.0倍、0.7倍、0.5倍したものを対象として時刻歴応答解析を行った。

時刻歴応答解析の結果を表1に示す。図4の推定値(1.0倍)を用いた場合で、最大応答値はEW方向が1/18rad., NS方向が1/32rad.となった。調査で計測した最大残留変形角はEW方向が1/40rad., NS方向が1/33rad.であったことから、解析結果は実際の状況を表していると言える。また、耐力を低減した場合(0.7倍、0.5倍)でも、EW方向、NS方向ともに1.0倍と比較して最大応答値に大きな変化は見られない。この地震の卓越周期は、木造住宅への影響が大きい1.0~1.5秒の周期帯よりも短く、損傷によって固有周期の長くなった伝統木造住宅が振動の影響を受けにくくなったことが、この解析結果の大きな要因であると考えられる。

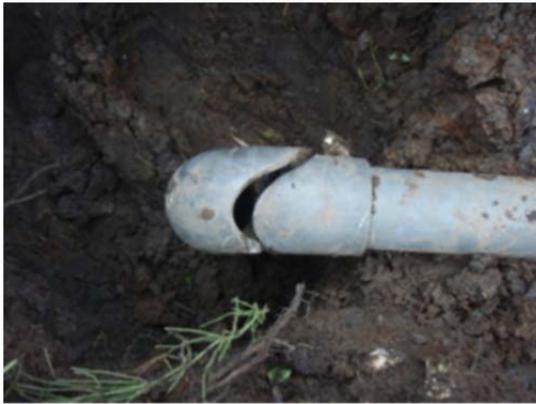
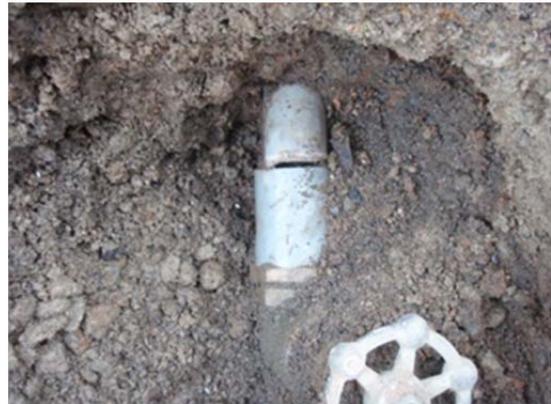
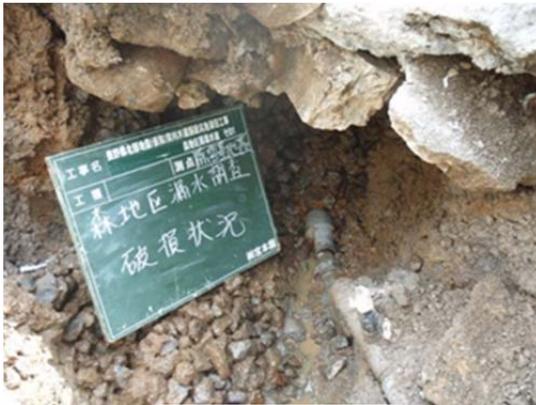
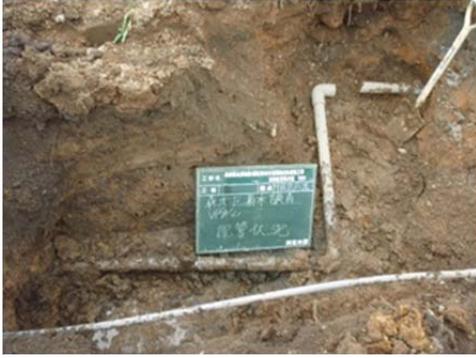
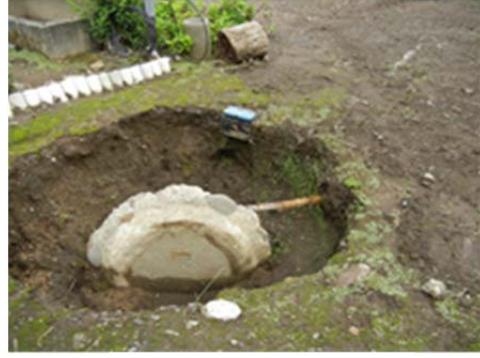
断水した施設と被害状況を表1に示す。被害の多くは配水管であった。配水管の被害状況の写真を写真1～3、5～6に示す。また、応急の配水管の設置状況を写真4、7に示す。

写真1 破損した配管

写真2 破損した配管

写真3 破損した配管

写真5 破損した配管

写真6 破損した配管

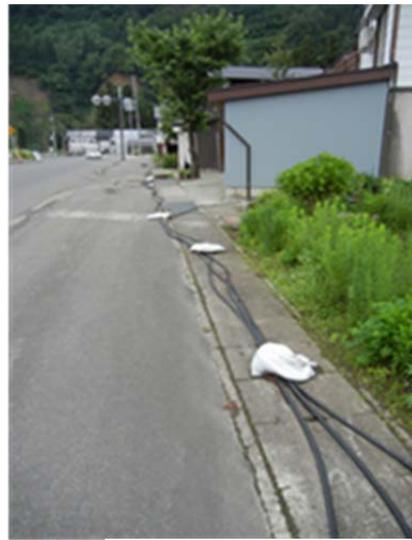
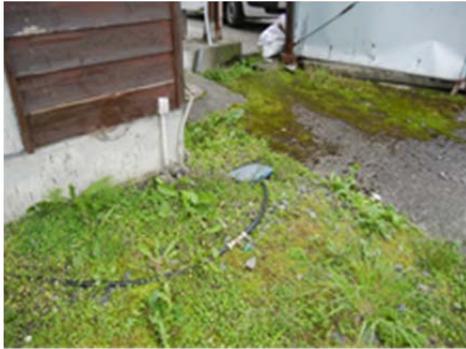
写真4 応急配水管

写真7 応急配水管

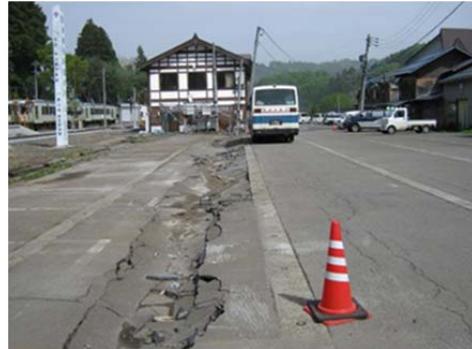
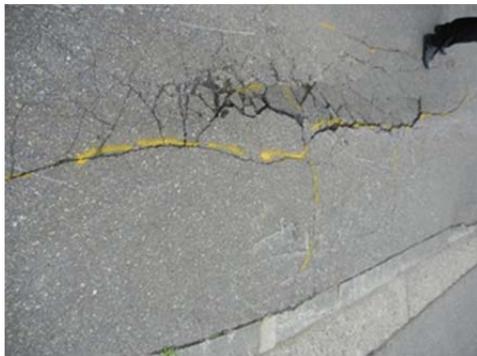
111戸が農業集落排水に加入している。供用開始から10年しか経過しておらず、比較的新しい施設といえる。被害状況としては基礎地盤の隆起及び沈下により管路のたわみやマンホールなどのずれが生じた(写真8~11)。被害状況の調査には水が必要であるため断水期間はマンホールの調査やカメラを管内に挿入して調査した。本格的な調査は水道の仮復旧後に行った。管路閉塞区間を仮配管とポンプでバイパスさせ、4月20日に全域での使用が可能となった。

写真8 排水路管上層路盤の沈下

写真9 排水路管上層路盤の沈下

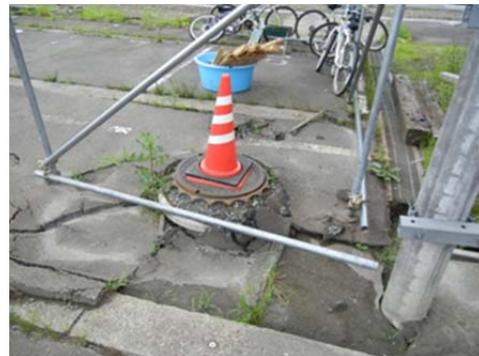
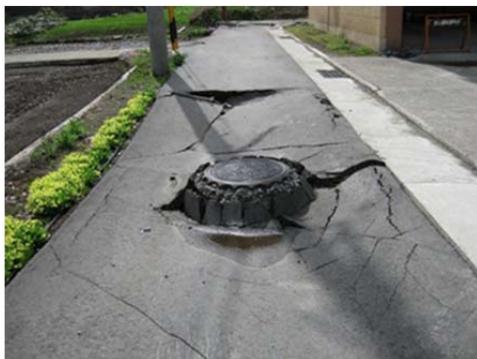
写真10 隆起したマンホール

写真11 隆起したマンホール

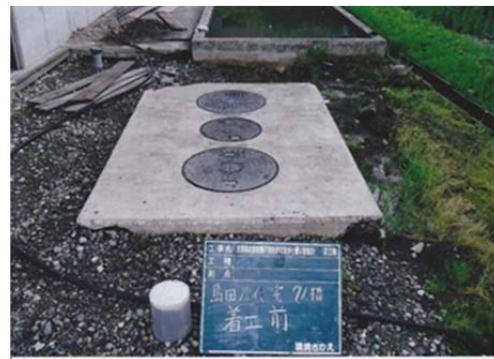
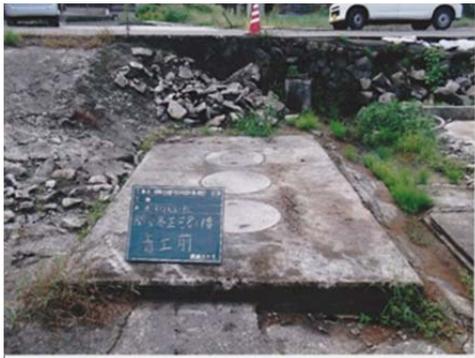
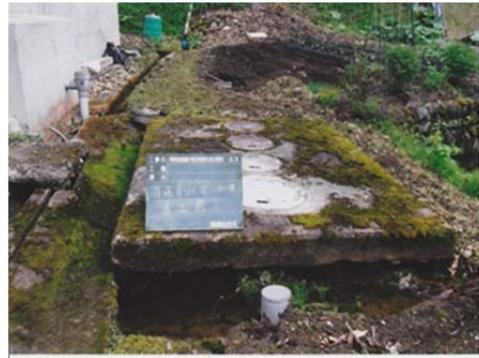
断水期間は農業集落排水と同様に、調査ができなかった。また、外観の損傷状況も1次調査期間(3月22日~3月25日)では積雪により調査できなかった。2次調査期間(4月4日~5月11日)で全数調査完了している。1次調査の内訳は次の通り。使用可能104基、使用不可6基、未調査287基。2次調査の内訳は次の通り。使用可能247基、暫定使用可能113基、使用不可36基、未調査0基。これらの調査結果より、149基が損傷を受けたことになる。損傷状況としては、合併浄化槽本体の浮き上がりによる入出接続間の破損や浄化槽本体の損傷(穴あき)があった。損傷状況を写真12~16に示す。本体を交換するのは28基であり、26基の交換が完了している(2基は仮設住宅に入居中の家)。

写真12 隆起した浄化槽

写真13 隆起した浄化槽

写真14 隆起した浄化槽

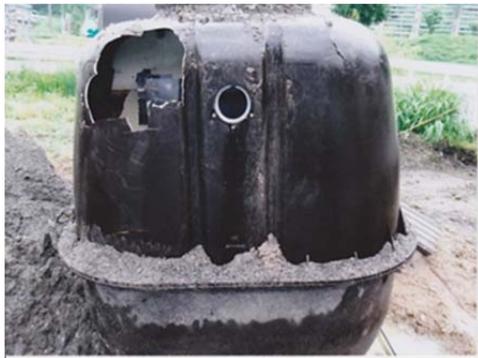
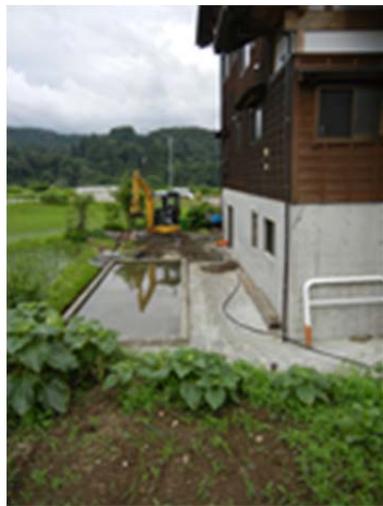
写真15 破損した浄化槽

写真16 破損した浄化槽
