INFORME N° 223 -2014-OEFA/DE-SDCA

Reporte del Monitoreo Ambiental en el Marco de la Supervisión Regular. Llevado a cabo del 16 al 19 de febrero de 2014, dentro del área de influencia del Pozo PE 128-A" (Pozo Kanatari) del Lote 128 en abandono total por la

empresa Gran Tierra Energy Perú S.R.L.

REPORTE DE MONITOREO AMBIENTAL EN APOYO A LAS SUPERVISIONES DEL OEFA

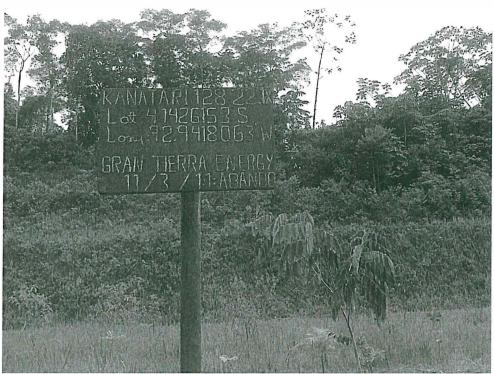
Fotografia N° 1. Vista del Pozo PE 128-A" Kanatari

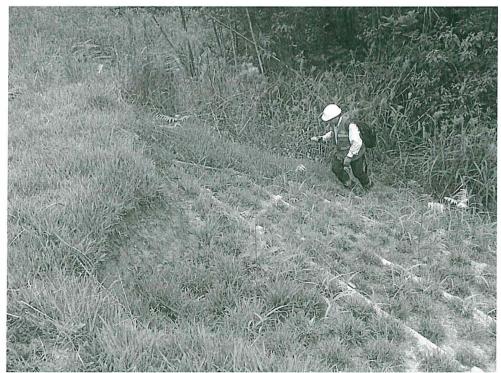
Fotografía N° 2. Personal del OEFA realizando la medición del área que estuvo erosionada y que a la fecha se encuentra controlada.
