IL PROGETTO DEL RISANAMENTO STRUTTURALE DELL'IMPALCATO DEL 26° PIANO DEL GRATTACIELO PIRELLI A MILANO

La memoria illustra il progetto di risanamento delle strutture del grattacielo Pirelli, danneggiate a causa dell'incidente avvenuto il 18 aprile 2002, allorché un piccolo aereo ha colpito la facciata su P.zza Duca d'Aosta fra il 26° e 27° piano, proseguendo all'interno la sua corsa per poi precipitare lato via Filzi, sfondando la facciata opposta. La memoria presenta breve descrizione del grave ammaloramento patito dalle strutture a seguito dell'incidente, e descrive la strategia progettuale seguita per il risanamento e il rinforzo delle strutture con i dettagli costruttivi degli ancoraggi, gli apparecchi di deviazione dei cavi e le tecniche di controllo dell'efficienza del risanamento messo in atto.

This paper is meant to deliver an overview on the damages and the following repairs of the structures of the 26th and 27th floor due to the plane accident occurred on April, the 18th 2002.

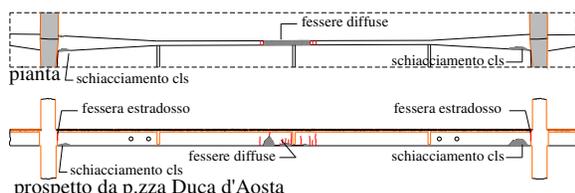
Dall'esame dello stato fessurativo e deformativo (Fig. 5 e Fig. 6) si sono evidenziati danni significativi nelle strutture degli impalcati in c.a. al 26° e 27° piano [3, e 4].

Il carico impulsivo, generatosi con l'incidente, ha provocato un notevole imbarcamento (verso il basso) della campata centrale dell'impalcato del 26° piano, con frecce di valore anche di 25 cm, e l'incaricamento verso l'alto della soprastante campata del 27° piano, con spostamenti residui di valore superiore ai 6-7 cm.

Fig. 5 – Stato fessurativo della trave n° 5

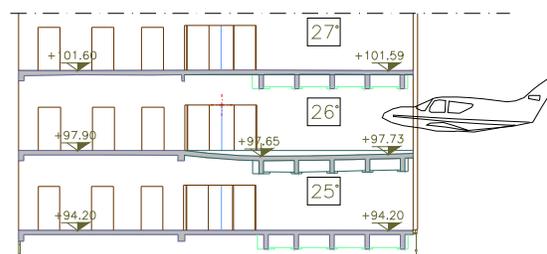
Fig. 6 – Deformazioni delle strutture orizzontali (stralcio Sez. B-B di Fig. 1.3)

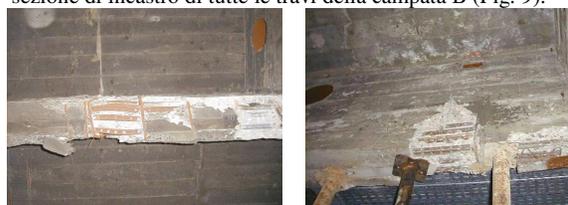
Infatti, lo stato di fessurazione delle sezioni di mezzeria, per effetto di momenti negativi, era caratterizzato da fessure all'estradosso e da schiacciamento del calcestruzzo all'intradosso con, addirittura, un'evidente manifestazione di instabilizzazione delle barre più esterne di intradosso per la trave n° 5 (Fig. 7 sx).

Fig. 7 - Esempi di danneggiamenti alle strutture in mezzeria delle travi, impalcato del 27° piano e 26° piano

A differenza dell'impalcato del 26° piano, si può pensare che, pur con fessurazioni del calcestruzzo e danneggiamenti delle sezioni, le armature erano rimaste, prevalentemente, in campo elastico, avendosi solo nella sezione di mezzera della trave 5, le tre barre dello strato più esterno di intradosso plasticizzate, per fenomeni di instabilità (Fig. 7).

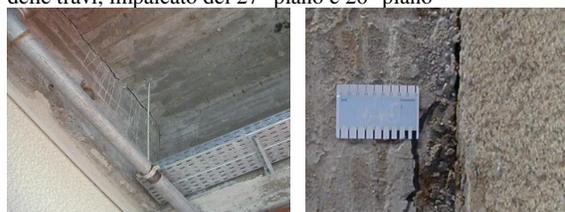
Nei primi giorni di gennaio 2003, successivi rilievi hanno evidenziato la formazione di una fessura di estradosso, con caratteristiche di ampiezza elevata (6 mm), che interessava la sezione di incastro di tutte le travi della campata B (Fig. 9).

Fig. 8 - Impalcato del 26° piano: Fessura all'incastro delle travi di estradosso

La seconda è che a determinare la fessurazione agli incastri non può essere stata una azione di tipo statico (non, cioè, una semplice variazione di carico).⁶ È plausibile, invece, che tale fessurazione sia stata la diminuzione di temperatura che ha interessato le strutture, direttamente esposte all'esterno per effetto dello squarcio della facciata. Anche sulla base di tali ulteriori considerazioni si può evidenziare, ancora di più, il carattere impulsivo del carico, dovuto all'incidente e il ruolo che ha assunto il comportamento dinamico delle strutture. Infatti, le caratteristiche geometriche e meccaniche delle travi [3 e 4] e di vincolo agli estremi (praticamente incastrati) sono tali che, per qualsiasi tipo di carico (dall'uniformemente distribuito al concentrato in mezzzeria), se pensato con carattere quasi statico, la formazione delle plasticizzazioni (cerniere) avviene prima agli incastri. Nella evidenza dei danneggiamenti, invece, si sono avute solo plasticizzazioni in corrispondenza della mezzzeria.

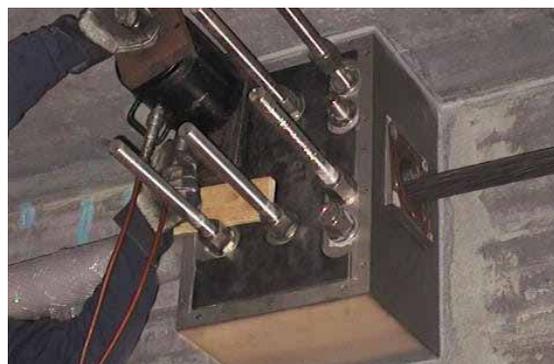
Fig. 18 - Fase esecutiva per il posizionamento delle "scatole" e dei trefoli e tesatura delle barre

Tale monolitismo è stato ottenuto nel caso del Pirelli attraversando la sezione ABCD di contatto di ogni naso con l'anima della trave, mediante 8 barre messe in post-tensione, in modo da generare in tale sezione uno stato preventivo di compressione, e mai decompresso da nessuna possibile situazione di sollecitazione. Le barre, di 30 mm di diametro, sono in acciaio inossidabile INOX con uno snervamento caratteristico $f_{yk,02} \geq 700 \text{ N/mm}^2$. Esse sono alloggiare in fori di 36 mm di diametro, praticati nell'anima della trave, e successivamente sigillati con malta speciale dopo la messa in tiro delle barre (Fig. 17 e 18).
