**M. Lualdi <sup>(1)</sup>, M. Gianinetto <sup>(2)</sup>, L. Zanzi <sup>(1)</sup> e A. Saisi <sup>(1)</sup>**

## **COMPLEMENTARIETÀ DELLE INDAGINI TERMOGRAFICHE E GEORADAR NELLA DIAGNOSTICA DEGLI EDIFICI**

### **GPR AND THERMOGRAPHY INVESTIGATIONS IN THE DIAGNOSTICS OF THE BUILDINGS. COMPLEMENTARITY OF THE DIFFERENT TECHNIQUES**

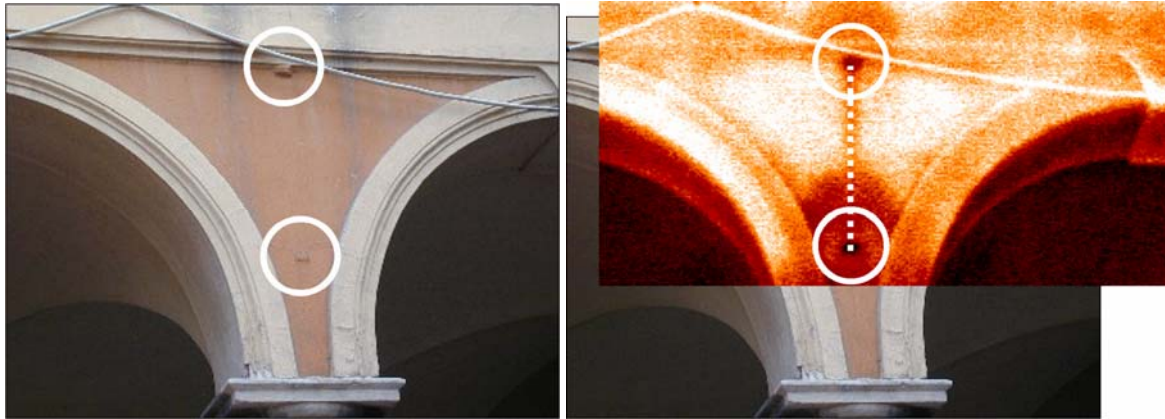
Un'analisi visiva del porticato evidenziava sulla facciata la presenza dei capochiave superiore e inferiore per le volte più esterne e la presenza dei soli capochiave inferiori per le due volte centrali. Non si era però in grado di stabilire se le tirantature fossero ancora al loro posto, oppure se fossero state rimosse negli interventi di restauro eseguiti negli anni '50.

Con la termografia è stata individuata la presenza dei tiranti metallici verticali, presenti in tutte le volte (Figg. 5 e 6). Inoltre, mediante l'ausilio di un bruciatore a gas, è stato studiato il transitorio termico delle volte del porticato. Anche in questo caso la termografia ha evidenziato la presenza di catene subsuperficiali nascoste nelle volte (Fig. 7), con geometria analoga a quella descritta in Fig. 4.

**Fig. 5** - Capochiave (evidenziati) visibili sulla muratura esterna (a sinistra). Tirante metallico verticale (linea tratteggiata) nascosto nella muratura ed evidenziato nella termografia (a destra).

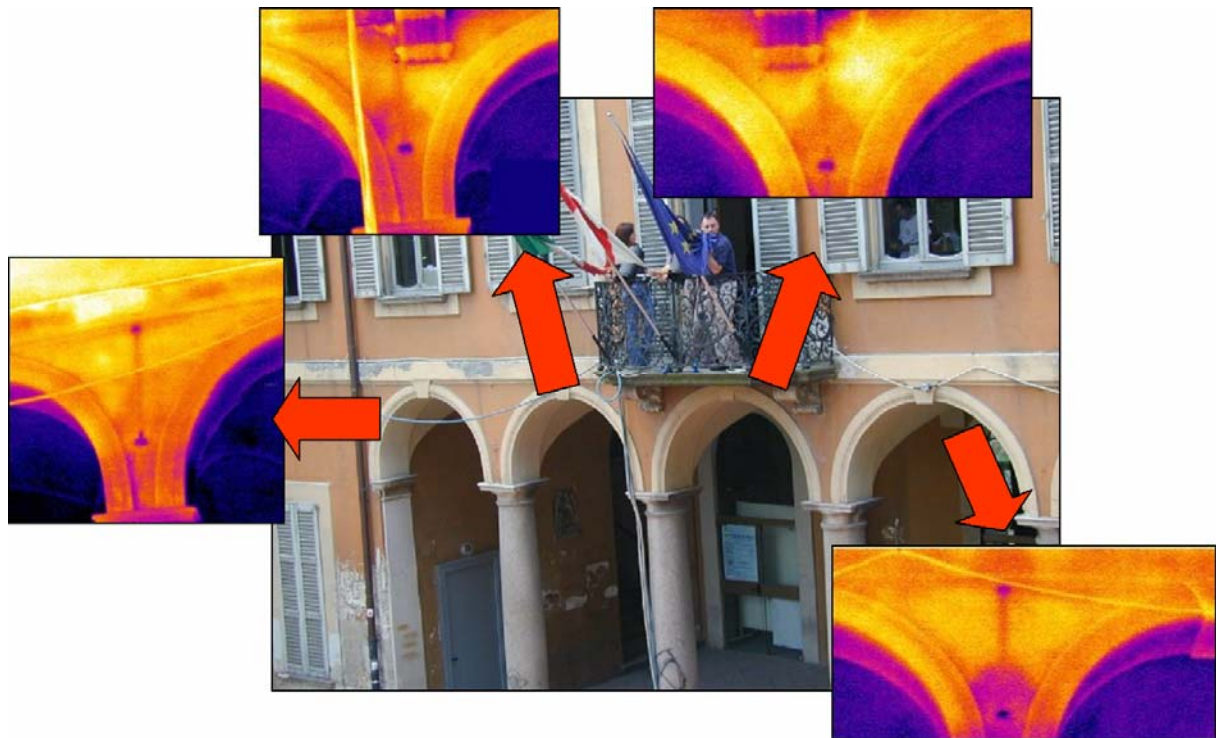
**Fig. 6** - Tiranti metallici verticali nascosti nella muratura ed evidenziati nelle termografie (linee verticali più scure).

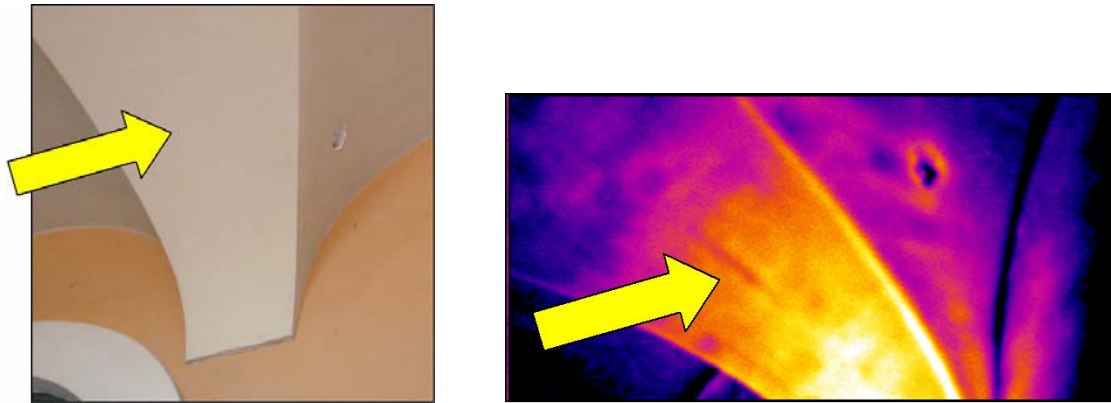
**Fig. 7** - Identificazione degli elementi obliqui dei tirantaggi mediante termografia attiva.

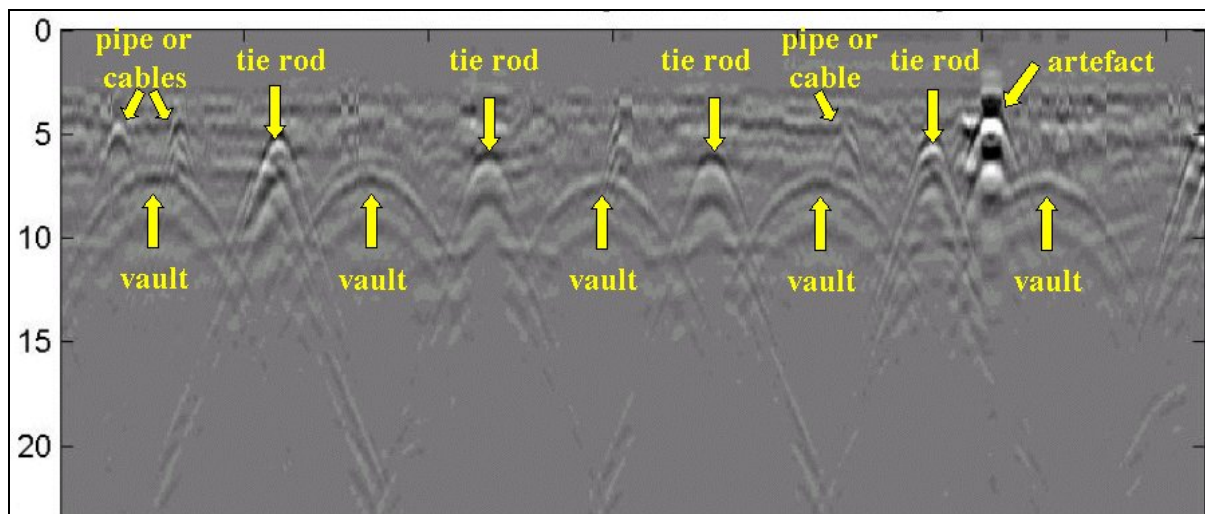
Lo stesso porticato è stato indagato con il georadar. L'acquisizione è stata eseguita dal corridoio soprastante il porticato utilizzando un'antenna da 1 GHz. In Fig. 8 è riportato un profilo radar in direzione est-ovest dell'intero porticato. Nel profilo sono chiaramente distinguibili le iperboli di diffrazione delle cinque volte (vault) ed è confermata la presenza delle tirantature orizzontali (tie rod). È inoltre evidenziata la presenza di impianti (cablaggio e/o tubazioni) in tre punti (pipe or cable).

**Fig. 8** - Profilo radar del porticato acquisito con antenna da 1 GHz. In evidenza le volte (vault), le catene (tie rods) e alcuni servizi (cavi e tubazioni).

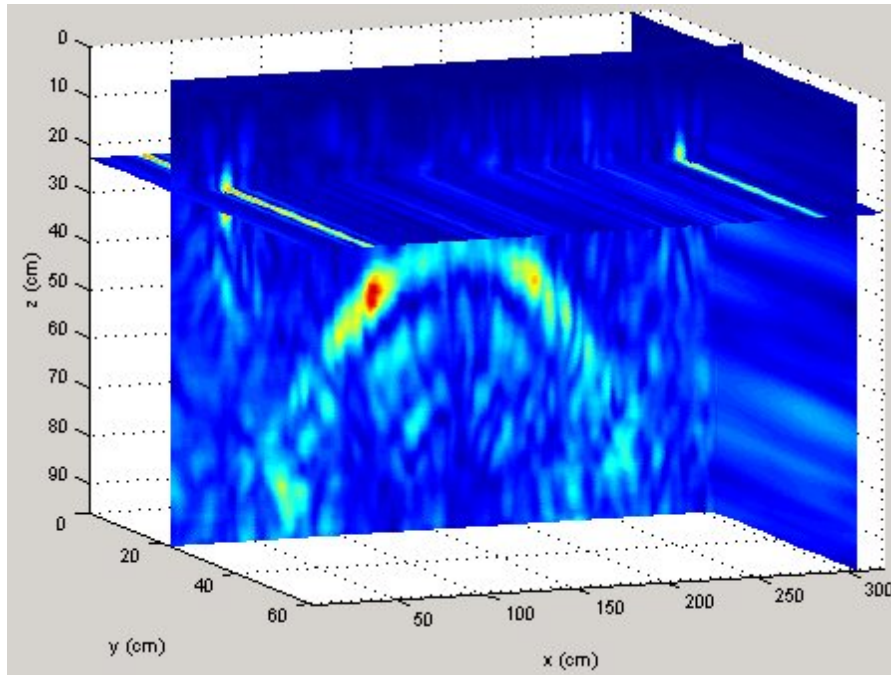
Confermata la presenza delle catene nella muratura, si è proceduto con l'acquisizione di un set di profili paralleli e densi per restituire i dati tridimensionalmente. Dal radargramma 3D è stata determinata con precisione la forma delle volte e la posizione delle catene (Fig. 9).

**Fig. 9** - Profilo radar 3D di una volta del porticato acquisito con antenna da 1 GHz. In evidenza la presenza dei tiranti (sulla destra e sulla sinistra della volta) nella sezione orizzontale alla profondità di 22 cm.

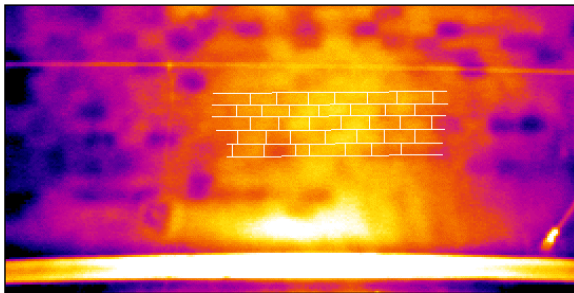
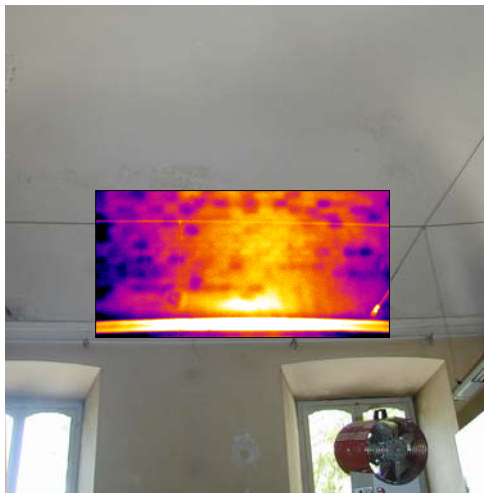
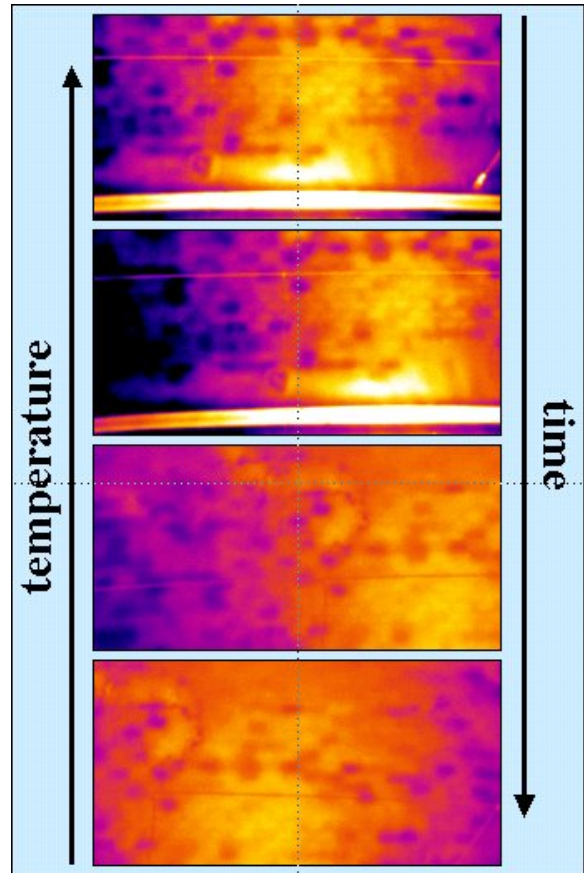
**Fig. 10** - Transitorio termico di raffreddamento della volta della biblioteca (sulla destra). La termografia evidenzia la tessitura muraria della volta (sulla sinistra).

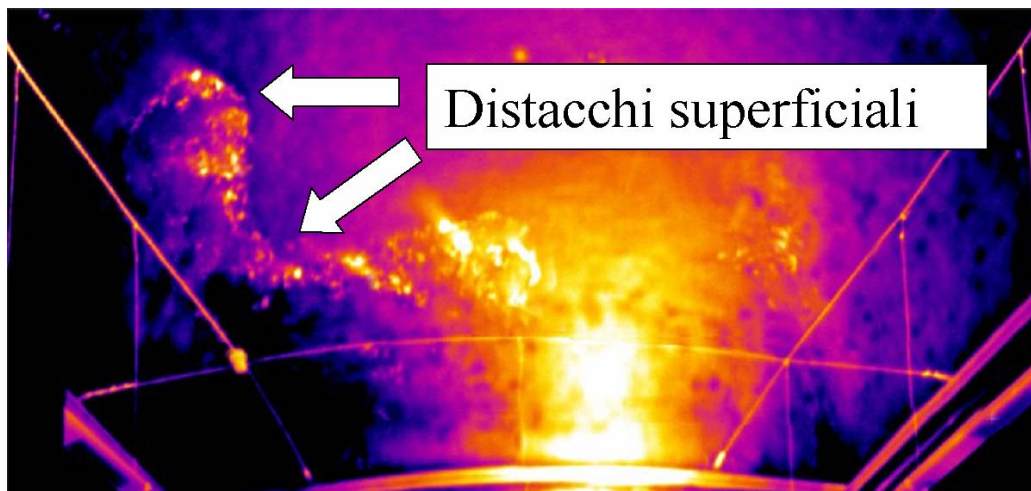
La biblioteca presente nel primo piano dell'ala ovest del palazzo presenta una volta che, per caratteristiche, poteva avere scopo decorativo e non funzione strutturale. Anche in questo caso la volta è stata indagata mediante l'ausilio della termografia, riscaldando artificialmente la muratura e analizzando il transitorio di raffreddamento. La Fig. 10 mostra che sotto l'intonaco è presente una vera volta in laterizio. Inoltre, la termografia ha evidenziato la presenza di materiali disomogenei nella volta ed estese zone di distacco degli intonaci (Fig. 11).

**Fig. 11** - Distacchi superficiali dell'intonaco dalla volta della biblioteca.

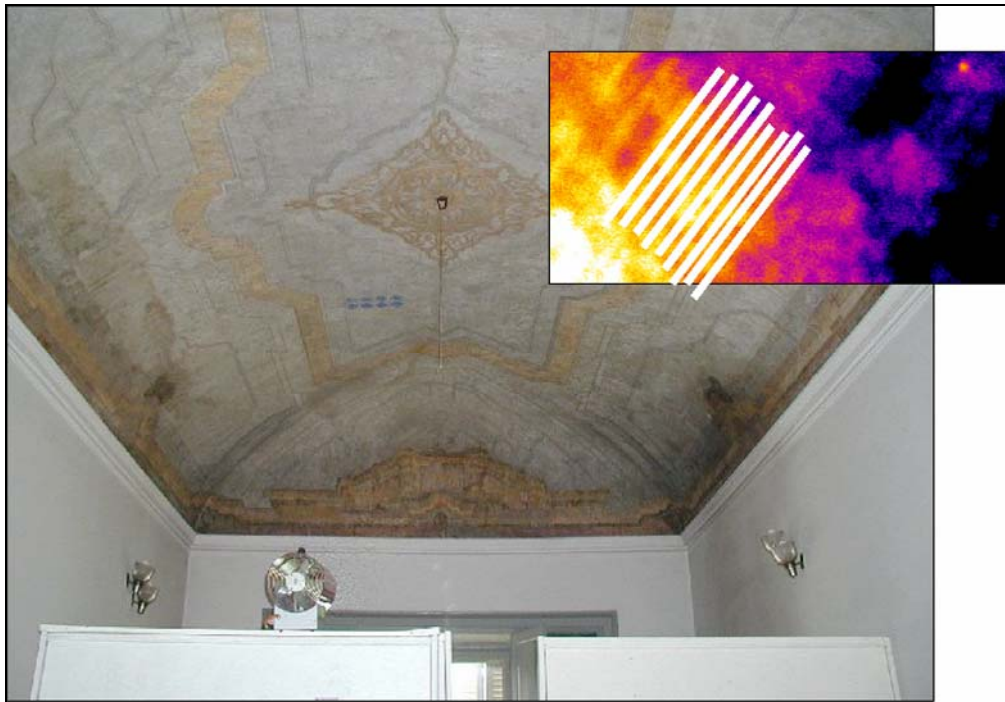
Similmente a quanto già descritto nel caso della biblioteca, anche la volta dell'ex refettorio è stata indagata mediante rilievo termografico in transitorio termico. Anche in questo caso la volta è risultata realizzata in laterizio con il piano d'imposta dei mattoni parallelo al lato maggiore della sala (Fig. 12). È interessante notare come la volta dell'ex refettorio presenti una tipologia costruttiva differente rispetto a quella della biblioteca del piano superiore.

**Fig. 12** - Ex refettorio. Termografia all'infrarosso termico che mette in evidenza la tessitura muraria e il piano d'imposta dei mattoni.

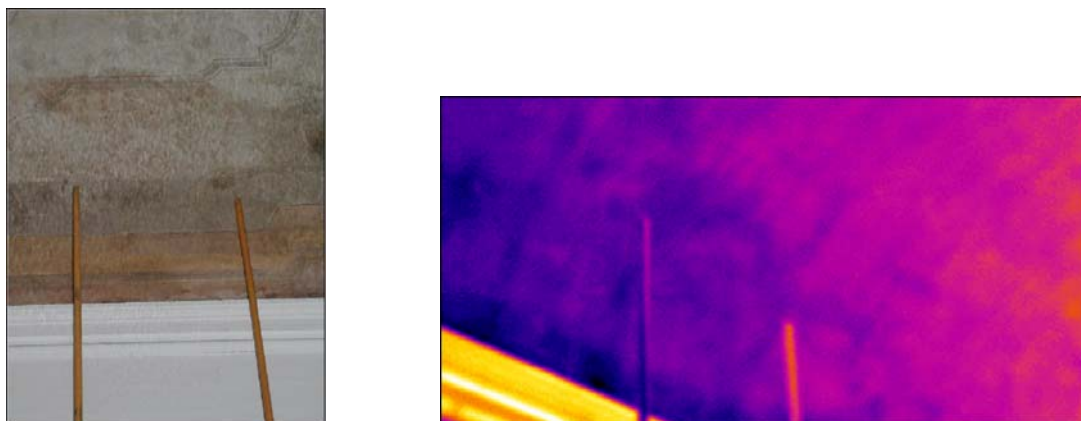
Oltre alla struttura interna della volta affrescata, la termografia ha permesso di individuare una traccia termica dalla forma geometrica regolare in corrispondenza della parete est (Fig. 13). Questa potrebbe testimoniare l'esistenza di un tamponamento o di un fregio una volta presente e oggi non più esistente. Inoltre, è stata osservata una netta discontinuità delle caratteristiche termiche della cornice superiore (Fig. 14) che fa presupporre l'uso di due materiali diversi.

**Fig. 13** - Ex refettorio. La termografia ha evidenziato la presenza di una struttura circolare (a destra) non visibile in fotografia (a sinistra).

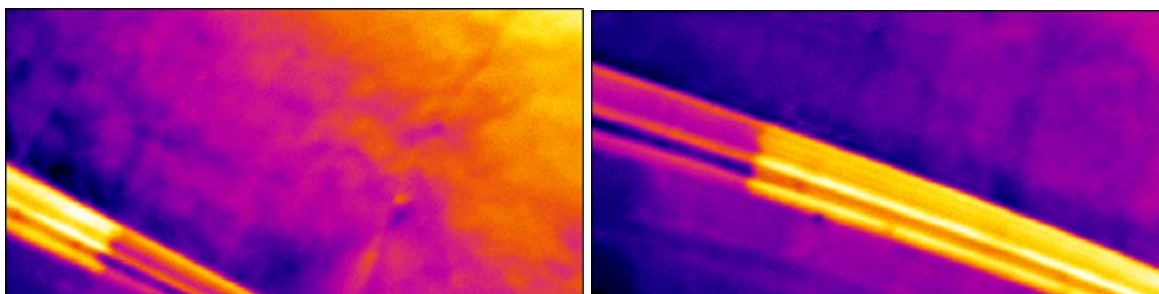
**Fig. 14** - Ex refettorio. La termografia ha evidenziato una netta discontinuità delle caratteristiche termiche della cornice superiore da entrambi i lati della sala.

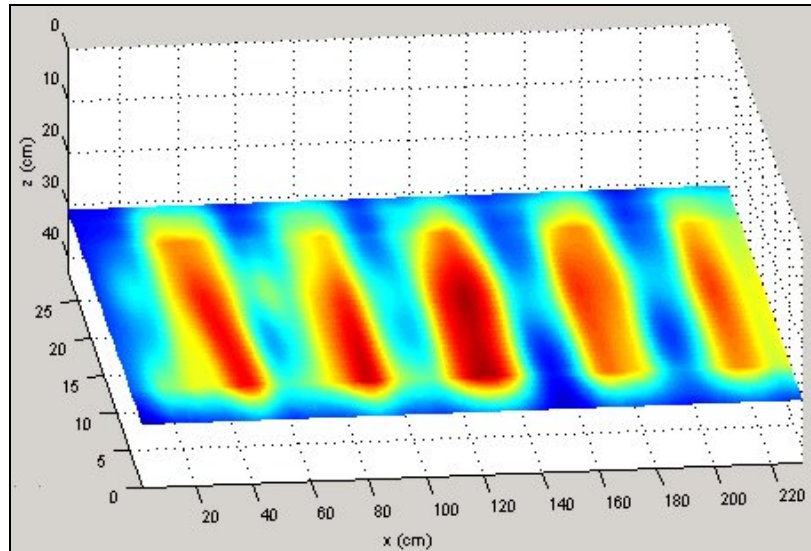
Un altro carattere importante da investigare è definire la travatura che sostiene le pavimentazioni in legno, ossia determinare il numero dei travetti e la loro posizione. L'applicazione del GPR è estremamente efficace perché con un metodo non distruttivo è possibile localizzare la travatura in modo estensivo e certo (Fig. 15)

**Fig. 15** - 3D di una sezione orizzontale prodotta con antenna da 1GHz. In evidenza si hanno 5 travi che sostengono la pavimentazione.

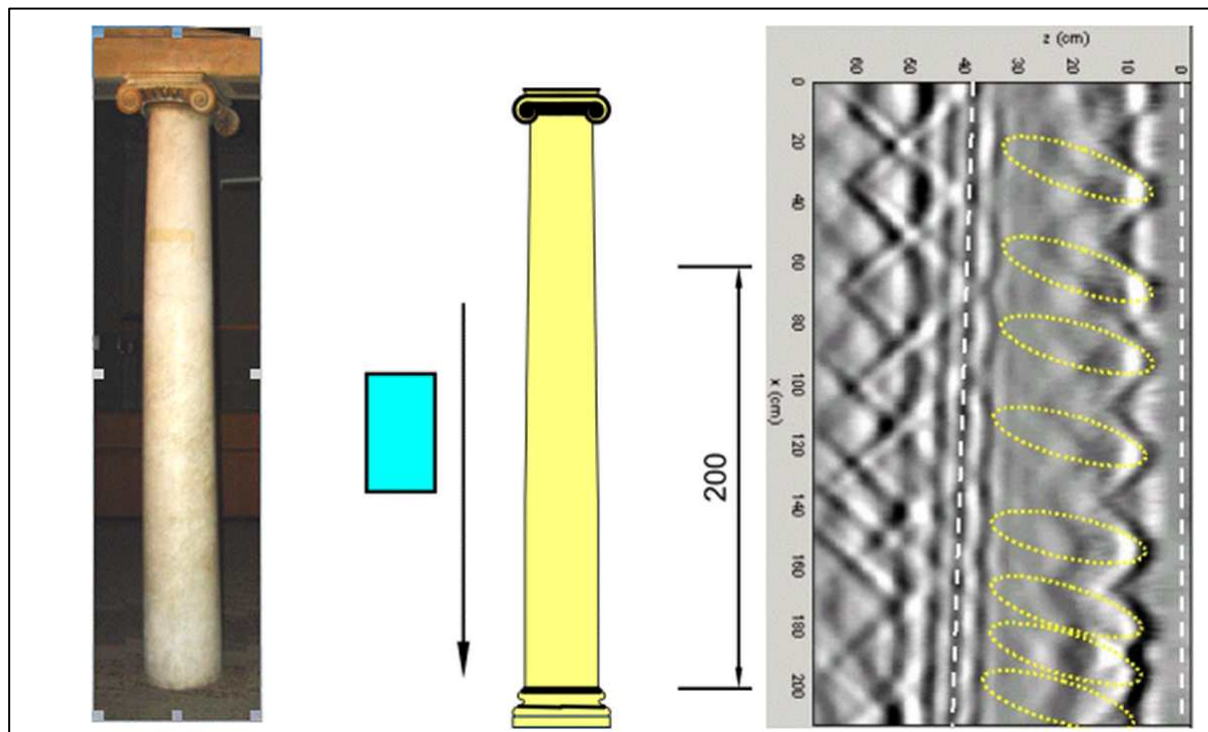
**Fig. 16** - Sono state realizzate delle misure GPR con antenna da 1 GHz dall'alto verso il basso. L'aumento della dimensione della colonna (linea tratteggiata bianca) è dovuto al fatto che la colonna non è a sezione costante; questo fa sembrare che anche le cerchiature metalliche (indicate con i cerchi gialli tratteggiati) non siano orizzontali mentre in realtà lo sono.

Sono state indagate le colonne di granito e di “marmorino” presenti nella Villa. Sulle prime sono state condotte delle indagini ultrasoniche per cercarne i difetti, le seconde sono state indagate con il GPR per definirne la tecnica costruttiva. Queste ultime si sono rivelate essere costituite da un rivestimento che simula l'effetto del marmo e si poggia su una struttura armata bene individuata acquisendo dei profili GPR verticali lungo le colonne con antenna da 1 GHz (Fig. 16).
