ANALISA KOROSI PADA TANGKI REAKTOR TRIGA 2000 MENGGUNAKAN METODE INSPEKSI ULTRASONIK DAN INSPEKSI VISUAL (*UNDERWATER CAMERA*)

Corrosion Analysis in the TRIGA 2000 Reactor Tank Using Ultrasonic Inspection and Visual Inspection (Underwater Camera) Methods

Shafira, Hendri Hestiawan*, Putra Bismantolo

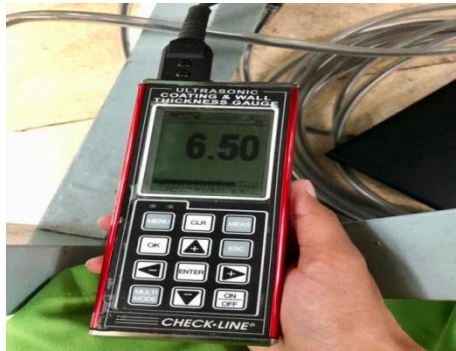
Gambar 4. Nilai Ketebalan Standar

Hasil pengamatan inspeksi ultrasonik pada lasan satu, dua dan tiga pada dinding reaktor TRIGA 2000 didapatkan data ketebalan yang diukur dengan alat *Ultrasonic Thickness Gauge*. Pengamatan dimulai pada lasan pertama hingga lasan kedua dan pada sumbu 0° berurutan hingga pada sumbu 360°. Pada lasan pertama, dibagi menjadi 2 titik, sedangkan pada lasan kedua dibagi menjadi 3 titik. Nilai ketebalan standar pada dinding reaktor TRIGA 2000 dapat dilihat pada Gambar 4. Dengan data hasil pengamatan ketebalan dinding reaktor TRIGA 2000 dapat dilihat pada Tabel 1.

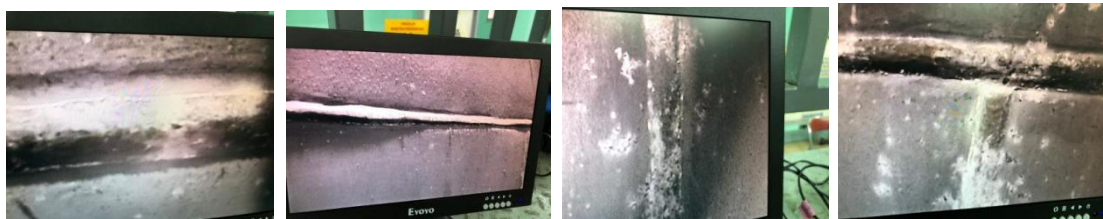
Gambar 5. Pengamatan Visual Lasan Pertama

Keterangan: a = Radial 0°
b = Radial 90°
c = Axial titik 30°
d = Axial titik 300°

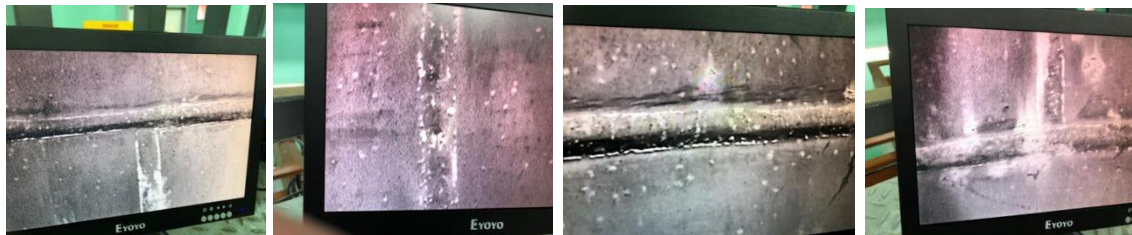
Gambar 6. Pengamatan Visual Lasan Kedua

Keterangan: a = Radial 90°
b = Radial 180°
c = Radial 270°
d = Axial Titik 3 150°

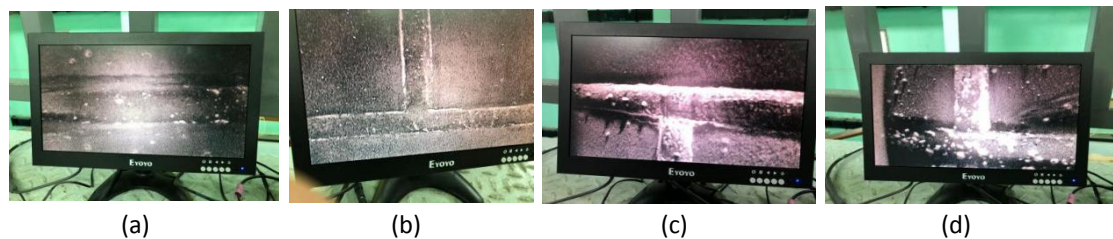
Gambar 7. Pengamatan Visual Lasan Ketiga

Keterangan: a = Radial 180°
b = Radial 270°
c = Axial Titik 3 180°
d = Axial Titik 2 90°

Berdasarkan hasil pengamatan yang telah dilakukan, faktor-faktor penyebab kerusakan pada tangki reaktor TRIGA 2000 yaitu faktor umur pemakaian dan lingkungan. Pada pengamatan inspeksi ultrasonik dalam mengukur ketebalan tangki reaktor TRIGA 2000 pada setiap lasan, baik pada lasan pertama, lasan kedua, maupun lasan ketiga ditemukan kerusakan yang berupa korosi. Korosi ini terjadi karena adanya faktor lingkungan berupa radiasi, kelembapan tinggi atau adanya cairan kimia aktif atau gas (sebelum atau selama kegiatan operasi), suhu didalam cairan reaktor. Tingkat radiasi, suhu dan tekanan pada kondisi operasi normal akan mempengaruhi properti fisik dari bahan itu sendiri. Selain itu, yang menyebabkan terjadinya korosi ialah melakukan pengujian yang berlebihan sehingga
