Ispitivanje uzroka mehaničkog otkaza glave cilindra avionskog klipnog motora

Originalni naučni rad
UDC: 629.7.03:621.435

Tokom leta školskog aviona Utva-75 došlo je do otkaza motora usled pucanja glave cilindra. Nakon uspešno izvršenog prinudnog sletanja oštećeni sklop cilindra je demontiran sa motora aviona i poslat na forenzičku ekspertizu. Fraktografskim ispitivanjem prelomne površine utvrđeno je da je uzrok otkaza zamor materijala glave cilindra. Metalografska ispitivanja pokazala su da je uzrok nastanka zamorne prsline postojanje značajne poroznosti materijala upravo u zoni nastanka loma. Numerička simulacija naponskog stanja sklopa cilindra, izvršena metodom konačnih elemenata, potvrdila je pretpostavku da je lom iniciran u zoni najveće koncentracije napona.

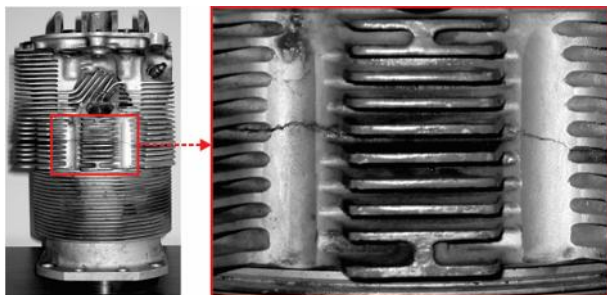
Slika 4 - Prsline na glavi cilindra motora Lycoming IO-360-B1F

Vizuelnim očnim pregledom oštećenog cilindarskog sklopa utvrđeno je postojanje prsline približne širine 0,5 mm na spoljašnoj površini glave cilindra između V i VI rashladnog rebra (slika 4), mereno od dna, koja se prostire na oko 80% lokalnog obima glave cilindra. Ravan u kojoj se prostire prsline poklapa se sa najvišom ravni tela cilindra (slika 5).

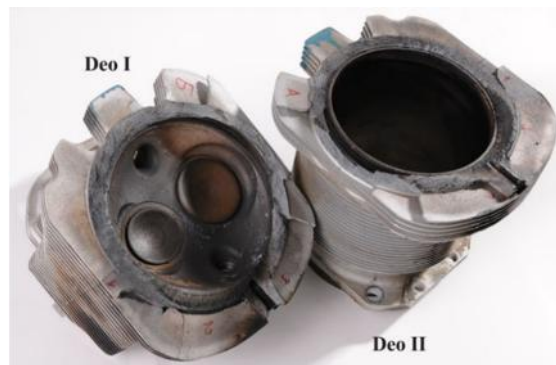
Slika 6 - Cilindar motora Lycoming IO-360-B1F nakon „otvaranja“ prsline

Nakon završenog vizuelnog pregleda cilindra, u stanju u kakvom je donet na ispitivanje, uočena prsline je mehanički „otvorena“ i cilindar je razdvojen na dva dela (slika 6).

Deo I predstavlja gornji deo glave cilindra, a deo II predstavlja onaj deo glave cilindra koji je ostao pričvršćen za telo cilindra. Izgled prelomne površine karakteriše postojanje pet morfološki jasno uočljivih zona, obeleženih slovima A, B, C, D i E na slici 7.

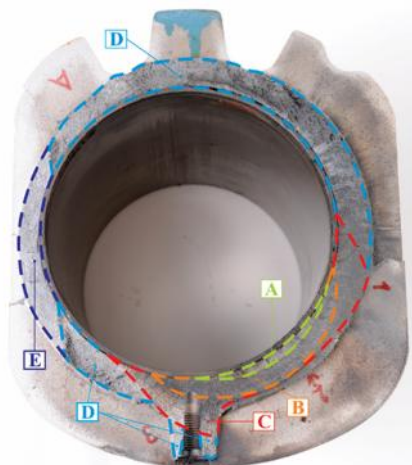
Slika 7 - Karakteristične zone na prelomnoj površini glave cilindra

Gruba tekstura i krupnozrna struktura prelomne površine u zoni D ukazuju na nestabilan rast prslina i na preopterećenje kao glavni mehanizam loma. Ova oblast je ujedno i oblast konačnog loma, koji je nastupio onog trenutka kada je veličina prslina dostigla svoju kritičnu vrednost i kada preostali nosivi deo materijala nije mogao da izdrži radno opterećenje glave cilindra motora. Konačno, sektor E predstavlja lom koji je nastao mehaničkim otvaranjem prslina i iznosi 20% ukupne površine lokalnog porečnog preseka glave cilindra u ravni loma. Svetlucavost ovog

dela loma je posledica reflektivnih osobina pokidanih kristala materijala. Ono što je takođe neophodno pomenuti jeste činjenica da je kompletna prelomna površina, izuzev sektora E, bila izložena dejstvu vrelih produkata sagorevanja i u tom smislu, i nakon odmašćivanja i čišćenja, značajno kontaminirana.

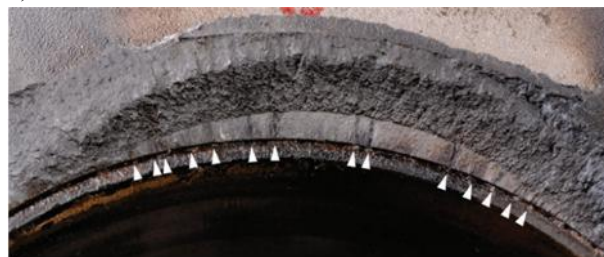
Slika 8 - Linije zaustavljanja u zoni A prelomne površine

Zona A, locirana na strani izduvnog otvora glave cilindra, u delu sa izuzetno dubokim rashladnim rebrima, odlikuje se ravnom i glatkom prelomnom površinom sa jasno vidljivim linijama zaustavljanja, karakterističnim za zamorni lom, a koje su posledica širenja većeg broja inicijalnih prsline sa različitih mesta u različitim, blago nagnutim, ravnima (slika 8).

Prslina se u ovoj fazi širila veoma sporo. Radi lakšeg manipulisanja, prelomna površina je odsečena od ostatka dela I u vidu prstena približne debljine 1 cm. Centralni deo zone A je potom, zbog uvođenja i ispitivanja pod stereo mikroskopom Leica M205A, izrezan iz dobijenog prstena. Radi eliminisanja ostataka produkata sagorevanja sa prelomne površine, tretiran je tečnim odmašćivačem u ultrazvučnoj kadi na blago povišenoj temperaturi, a potom očišćen acetonom i etanolom. Ispitivanje pod stereo mikroskopom na malom stepenu uvećanja ($\leq 50\times$), je potvrdilo zamorni karakter loma iniciranog sa više mesta lociranih na unutrašnjoj ivici motora glave cilindra (slika 9).

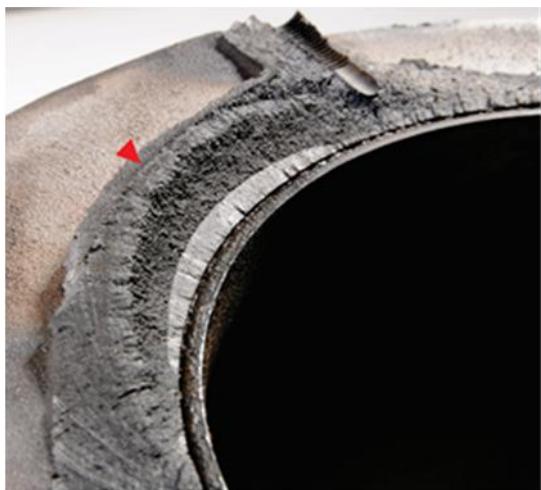
Slika 10 - Sektor B površine loma sa mestom na kome je prslina dostigla debljinu zida

Ravan prelomne površine u zoni B odlikuje se grubom teksturom i nagnuta je pod uglom od 45° u odnosu na osu glave cilindra (slika 10), što ukazuje na duktilni lom usled zateznog opterećenja. U ovoj fazi svog životnog veka prslina je dostigla lokalnu debljinu zida glave cilindra i „izašla” na spoljašnju stranu. Oblast C prelomne površine izdvaja se jasno uočljivim linijama odmora (slika 11).

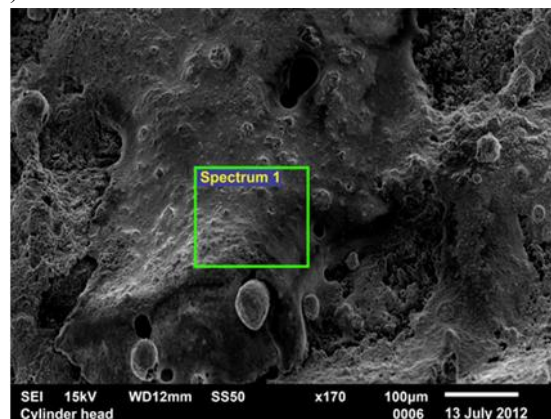
Slika 12 - SEM snimak prelomne površine u zoni A prekrivene depozitima

U cilju dobijanja detaljnijih informacija o mehanizmu otkaza, prelomna površina ispitana je i pod skenirajućim elektronskim mikroskopom (SEM). Na površini loma registrovana je velika količina depozita (slika 12). Hemijskom analizom otkrivenih depozita pomoću EDS uređaja na SEM, utvrđeno je da oni sadrže visoku koncentraciju olova i broma (slika 13), koji su tipični sastojci avionskih goriva. Sva avionska goriva u sebi sadrže olovo, dok se brom dodaje kao aditiv koji vezuje olovo stvarajući lako isparljivo olovo bromid [8].

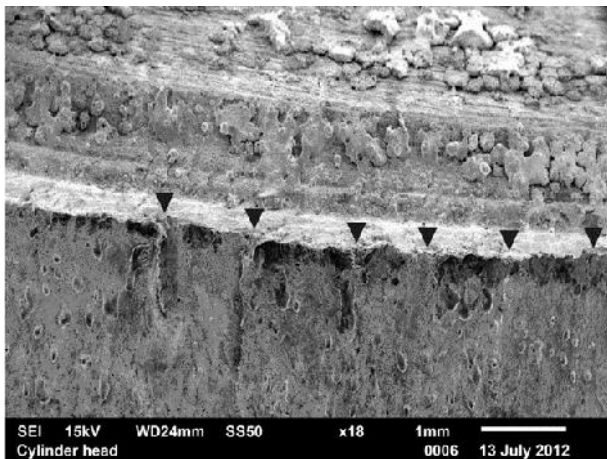
Slika 14 - SEM snimak linija zaustavljanja na unutrašnjoj ivici glave cilindra u zoni mesta inicijacije većeg broja mikroprslina

Obzirom da se upotrebom nedestruktivnih metoda nisu mogli ukloniti depoziti, nije bilo moguće dobiti detaljnije informacije o samom mehanizmu loma, tako da je SEM analiza samo potvrdila nalaze makrofraktografskog pregleda. Registrovan je veliki broj linija zaustavljanja na unutrašnjoj ivici glave cilindra u gotovo celom području inicijacije mikroprslina (slika 14).

Ovim je potvrđena tvrdnja o postojanju većeg broja mesta odakle su inicirane mikroprsline koje su se kasnije spojile u jednu zamornu prslinu koja je dovela do otkaza, i samim tim eliminisana je mogućnost jednog mesta inicijacije odnosno jednog defekta koji je doveo do iniciranja prslina.

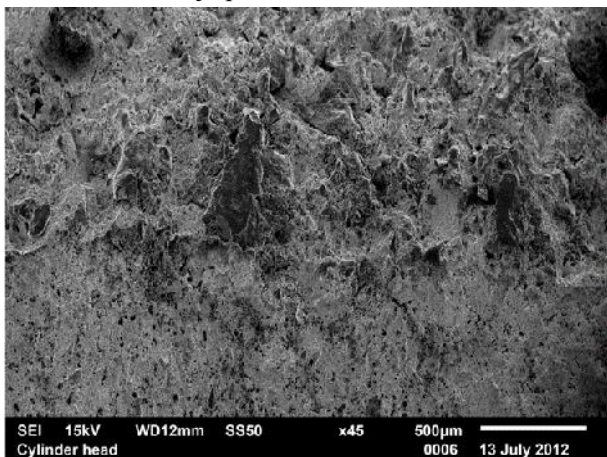
Slika 15 - SEM snimak prelazne oblasti sa zamornog na duktilni lom

Na slici 15 prikazan je SEM snimak prelaza sa zamornog na duktilni lom.

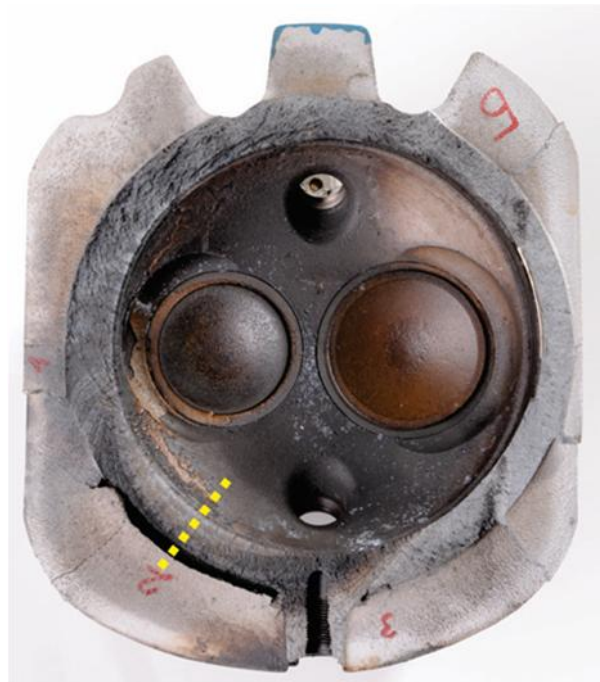
Slika 16 - Mesto odakle je pripremljen uzorak za metalografska ispitivanja

Metalografsko ispitivanje mikrostrukture materijala izvršeno je na uzorku uzdužnog preseka upravnog na ravan površine loma uzetog sa mesta koje odgovara mestu nastanka najveće zamorne prslina (isprekidana linija na slici 16). Uzorak je najpre brušen brusnim papirom do finoće 2500, a potom poliran dijamantskom pastom 7/5, 5/3 i 3/2 μm . Završno poliranje urađeno je dijamantskom pastom finoće 1 μm . Ispitivanje je izvršeno u poliranom stanju uzorka pod LeitzMetalloplan svetlosnim mikroskopom. Rezultati ispitivanja mikrostrukture materijala prikazali su standardnu mikrostrukturu livačke legure aluminijuma sa bakrom kao glavnim legirajućim elementom [9] (slika 17).

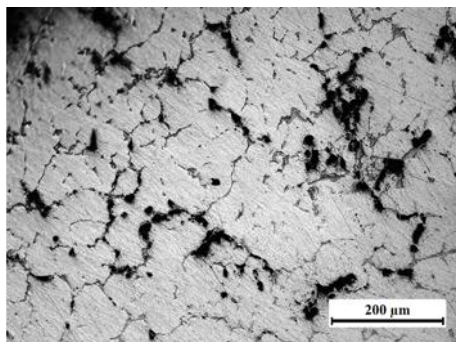
Slika 18 - Mikroporoznost materijala glave cilindra u obliku grupisanih šupljina raspoređenih po granicama dendrita

Međutim, u okviru ove standardne mikrostrukture otkriveni su i brojni defekti u materijalu, karakteristični za proces livenja. Uočena je izuzetno izražena mikroporoznost, u obliku grupisanih šupljina raspoređenih po granicama dendrita [10], kako u unutrašnjosti tako i u neposrednoj blizini spoljne površine materijala glave cilindra (slika 18).

Na osnovu dobijenih rezultata ekspertske analize može se zaključiti da je otkaz glave cilindra avionskog klipnog motora Lycoming IO-360-B1F nastao kao posledica zamora materijala, iniciranog prethodno postojećim defektima u vidu grupisanih šupljina na unutrašnjem zaobljenju, na prelasku iz cilindričnog u sferni deo, glave cilindra koji je ujedno i mesto najveće koncentracije napona. Navedeni defekti u materijalu su najverovatnije nastali tokom procesa livenja glave cilindra, a usled neadekvatnih parametara procesa (neadekvatna brzina hlađenja odlivka, nedovoljni broj odušnih otvora na kalupu, neadekvatne temperature liva).

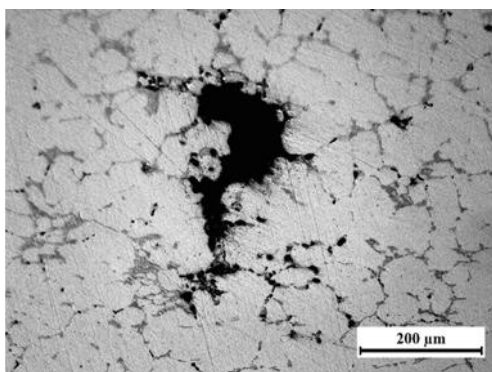
Slika 19 - Šupljina (crno) okružena primarnim dendritima (belo) i eutektikumom (sivo)

Neke od uočenih šupljina dostizale su dužinu od 400 μm (slika 19). Intergranularni lom, formiran mehanizmom spajanja susednih šupljina u materijalu, koji izlazi na ravan površine loma prikazan je na slici 20.

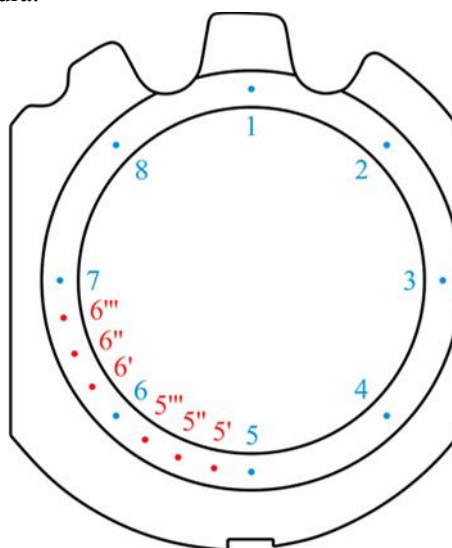
Slika 21 - Raspored mernih tačaka na kojima je merena tvrdoća materijala glave cilindra

Izmerena je tvrdoća u osam mernih tačaka ravnomerno radijalno raspoređenih po obimu prstena (plave tačke na slici 21), u ravni suprotnoj ravni prelomne površine. U tački 6 izmerena je tvrdoća od 111 HB, što je značajno više od vrednosti izmerenih u drugim tačkama. Obzirom da se tačka 6 nalazi u centralnom delu sektora A, na lokaciji gde je inicirana zamorna prslina koja je dovela do pucanja glave cilindra, izvršeno je dodatno merenje tvrdoće u šest tačaka u neposrednoj okolini tačke 6 (crvene tačke na slici 21). Konačni rezultati merenja tvrdoće dati su u tabeli 3.

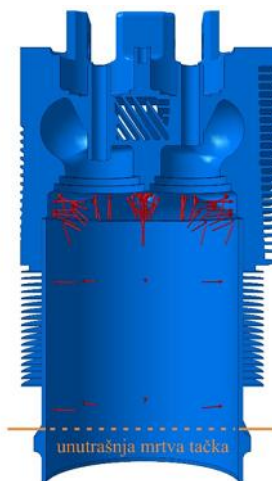
Slika 25 - Numerička simulacija radnog opterećenja sklopa cilindra

Radno opterećenje glave cilindra predstavljeno srednjim efektivnim pritiskom (slika 25) od 998 kPa dobijenog na osnovu jednačine [13]

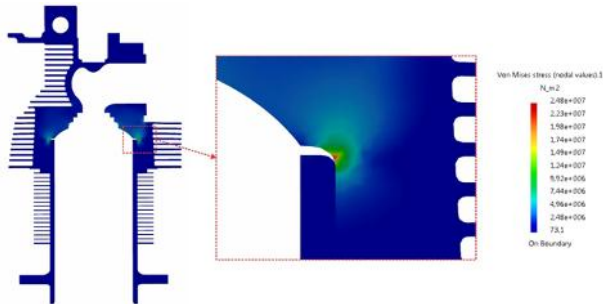
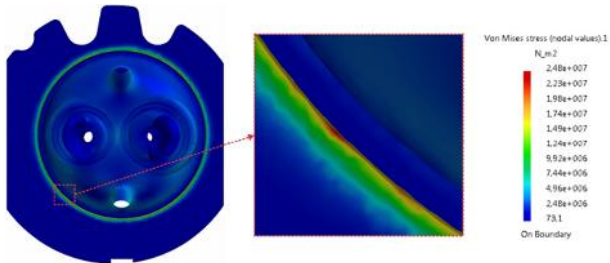
Maksimalni naponi se javljaju na unutrašnjem zaobljenju glave cilindra, na prelazu iz cilindričnog u sferni deo, na strani izduvnog otvora. Tačka u kojoj napon dostiže maksimalnu vrednost odgovara mestu nastanka glavne zamorne prslina (slike 26 i 27).
