Investigar para restaurar. La iglesia de las Escuelas Pías, Valencia (España)

Researching for conservation. The Escuelas Pías Church, Valencia (Spain)

Alba Soler-Estrela¹, Luis Cortés Meseguer², Rafael Soler-Verdú³

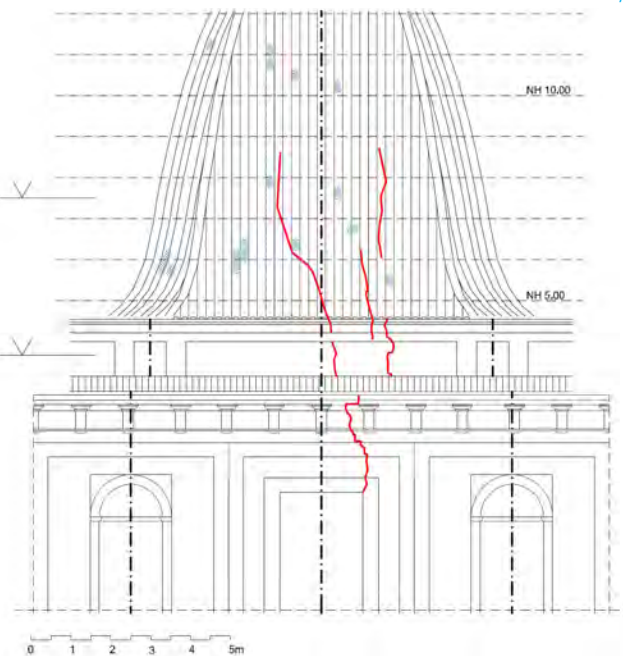
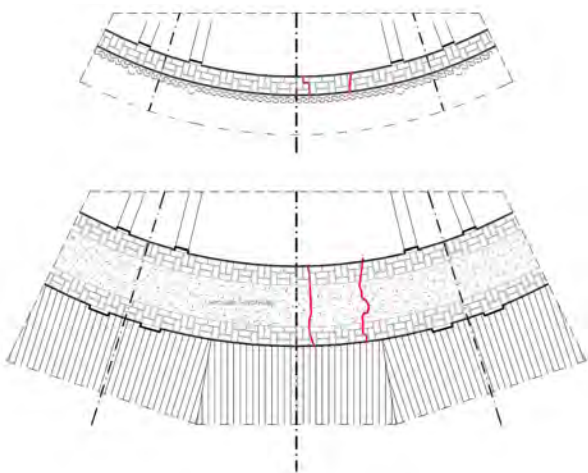
8

The main pathological manifestation of damage and decay is evident in the intrados of the dome, they are showing signs of cracking. The cracks follow the vertical direction of the meridians and appear to be more intense in the lower two thirds of the dome, descending internally towards the cornice and lower

body. They appear most obviously in three of the ten sectors and are also visible outside. The structural damage to the church has resulted in cracking to the ring and drum brick factories (fig. 7). The intrados of the dome, display minor cracks and many fissures, as well as chipping, instances of water ingress, dampness, and small delamination's.

7. Estado agrietado de uno de los sectores. Fase 1, Proyecto de Ejecución, 2021

7. Cracked state of one of the sectors. Phase 1, Execution Project, 2021

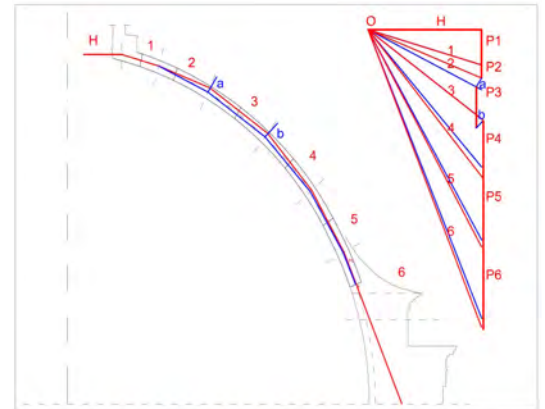
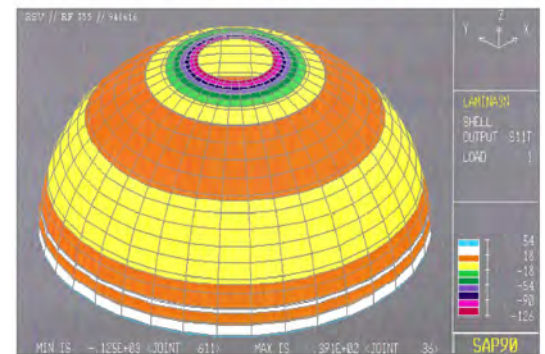
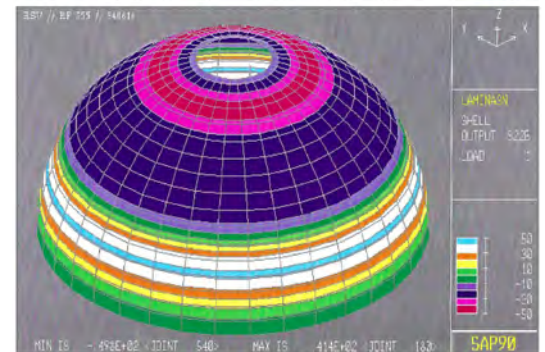
- Análisis de la estabilidad global de la cúpula. Se aplica el procedimiento clásico de la estática gráfica, con la finalidad de comprobar si el polígono de fuerzas discurre por el tercio central del espesor de la calota, introduciendo para ello fuerzas virtuales siempre que produzcan tracciones de valor admisible. Teniendo en cuenta las grietas meridianas en la cúpula, el método se aplica a una serie de arcos ficticios, hipótesis más desfavorable. En este caso, la resultante de las fuerzas gravitatorias pasa por el tercio central y, por tanto, la cúpula se considera estable (fig. 8).

- Analysis of the global stability of the dome. The classic procedure of graphical statics is applied to the building, to check if the force polygon runs through the central third of the thickness of the shell, introducing virtual forces whenever they produce tractions of admissible value. Considering the meridian cracks in the dome, the method is applied to a series of fictitious arcs, the most unfavorable hypothesis, in this case the resultant of the gravitational forces passes through the central third and therefore the dome is considered stable (fig. 8).

7 tracción como de compresión, que no resultan demasiado importantes. Por el contrario, las hipótesis correspondientes a las acciones térmicas proporcionan valores importantes de las tensiones máximas, tanto de tracción como de compresión. Por otra parte, las sollicitaciones de tracción y compresión se alternan en función de que el incremento térmico sea positivo o negativo, lo que produce un fenómeno adicional de fatiga sobre el material resistente. En consecuencia, el agrietamiento de la cúpula responde fundamentalmente a los efectos de las variaciones térmicas, y además se ve afectado por las acciones reológicas debido a las grandes dimensiones de la cúpula. La colocación de una instrumentación automática en el intradós de las grietas de uno de los sectores permitió conocer sus variaciones durante un periodo anual. Las lesiones son dinámicas, las grietas sufren un proceso de abertura y cierre debido al gradiente térmico.

- Obtaining results and conclusions. Regarding stability and deformations, the behavior of the dome does not present problems for the load hypotheses studied. Regarding the stress state, it is observed that the hypotheses of gravitational actions, including the action of the wind, give rise to maximum values of tensions, both traction and compression, which are not so important. The hypotheses corresponding to the thermal actions provide essential important values relating to the maximum stresses, both in traction and compression. On the other hand, the tensile and compression stresses alternate depending on whether the thermal increase is positive or negative, which produces an additional phenomenon of fatigue on the resistant material. Consequently, the cracking of the dome responds fundamentally to the effects of thermal variations, where rheological actions

due to the large dimensions of the dome also influence. The placement of an automatic instrumentation in the intrados of the cracks of one of the sectors allowed to know their variations during an annual period. The lesions are dynamic, the cracks undergo an opening and closing process due to the thermal gradient.

8. Método de comprobación de la estabilidad estructural con la estática gráfica y acciones gravitatorias y térmicas. Comprobación de las tensiones de membrana y de flexión de lámina mediante la modelización de la cúpula por elementos finitos

8. Method of checking structural stability with graphical statics and Gravitational and thermal actions. Checking the membrane and sheet bending stresses by modeling the dome by finite elements
