UNIVERSIDAD CÉSAR VALLEJO

**Evaluación del tratamiento superficial Otta Seal por niveles de servicio,
PCI y el IRI de la carretera Caminaca – Juliaca, 2022**

**TESIS PARA OBTENER EL TÍTULO PROFESIONAL DE:
Ingeniero Civil**

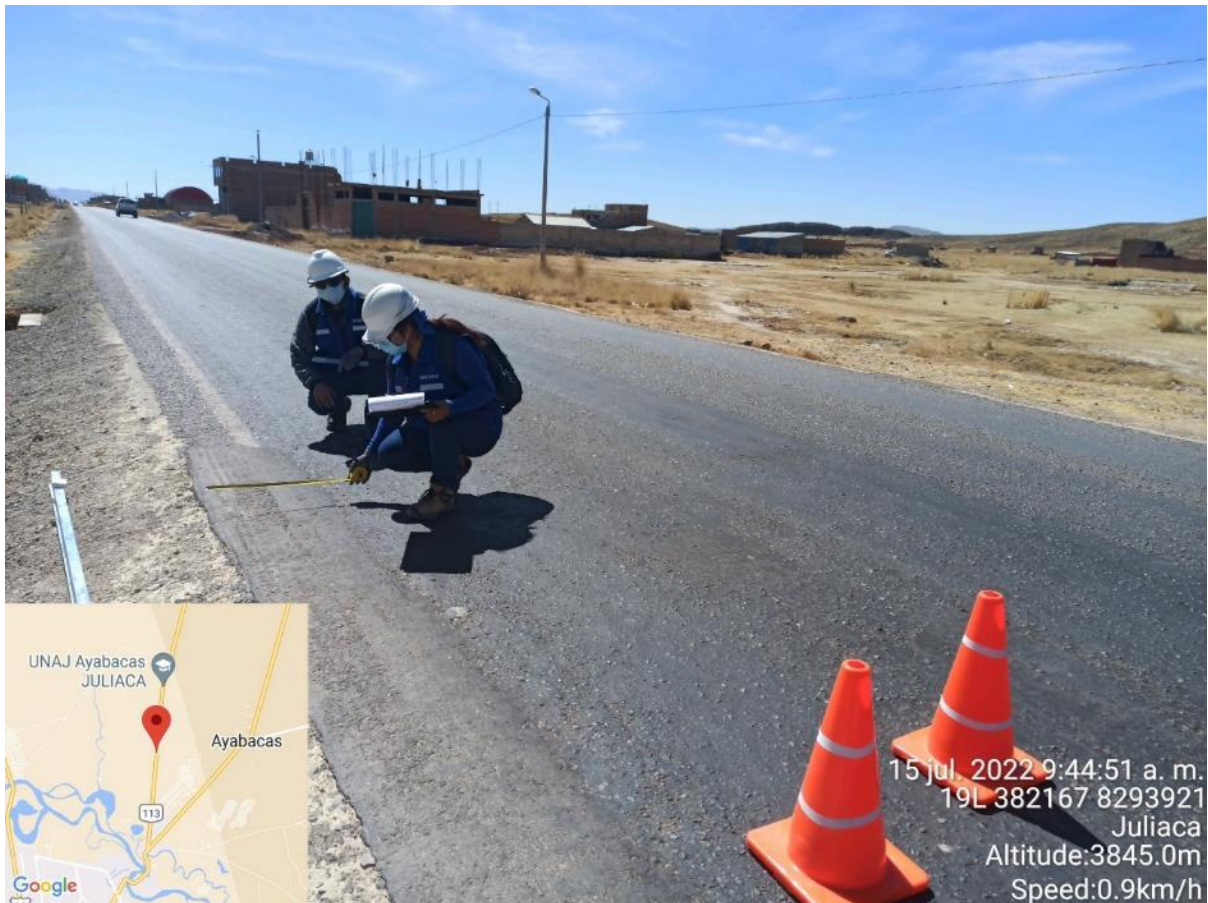
Figura N° 09: Representación gráfica de la falla de “**REPARACIONES O PARCHADOS**”

De acuerdo a lo que observamos en la figura N° 09 se visualizó un tipo de falla de carácter **REPARACIONES O PARCHADOS**, con una **gravedad 2**, de la unidad de muestra N° 03, la cual esta se ubica en los P49 – P53, ubicado en el 69+200 km a 69+000 km.

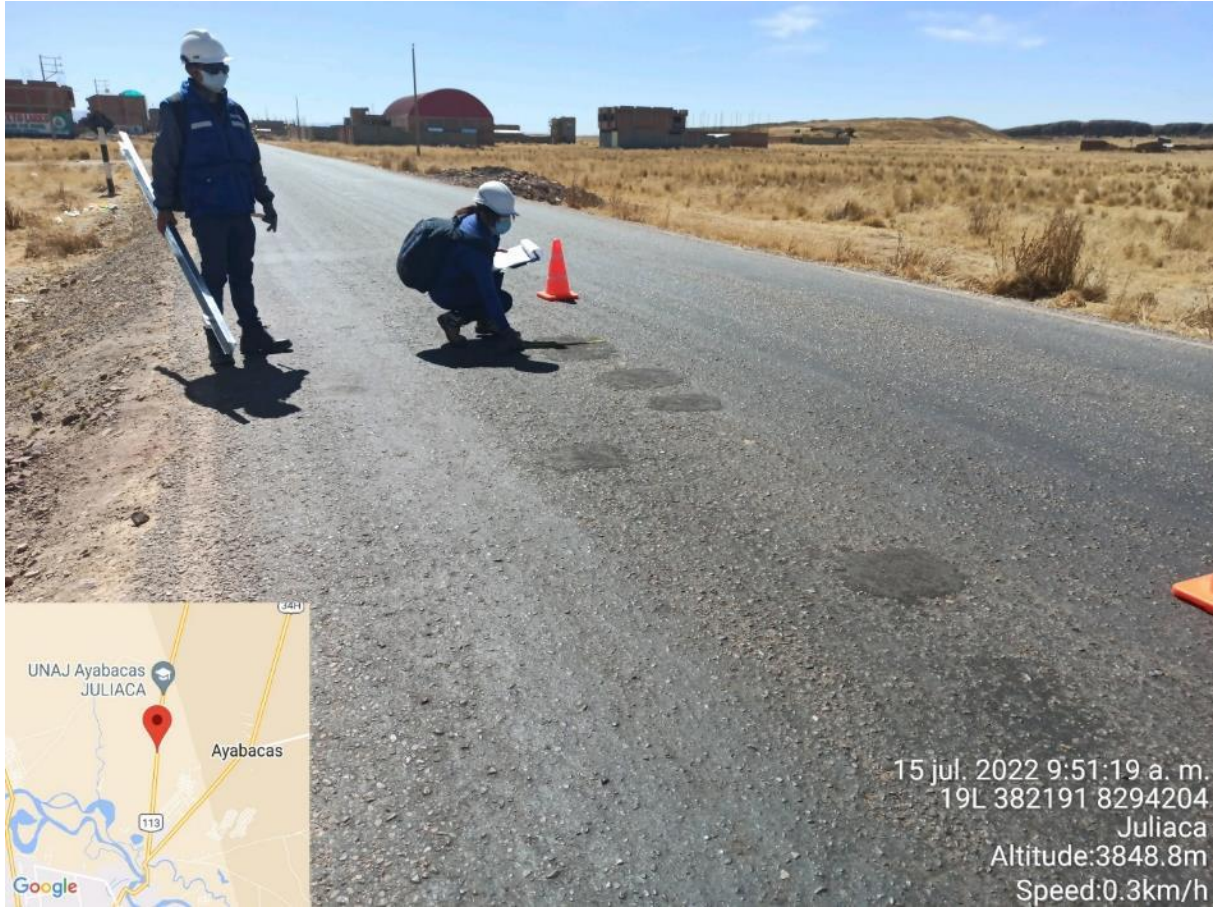
Figura N° 10: Representación gráfica de la falla de “**REPARACIONES O PARCHADOS**”

De acuerdo a lo que observamos en la figura N° 10 se visualizó un tipo de falla de carácter **REPARACIONES O PARCHADOS**, con una **gravedad 1**, de la unidad de muestra N° 03, la cual esta se ubica en los P49 – P53, ubicado en el 69+200 km a 69+000 km.

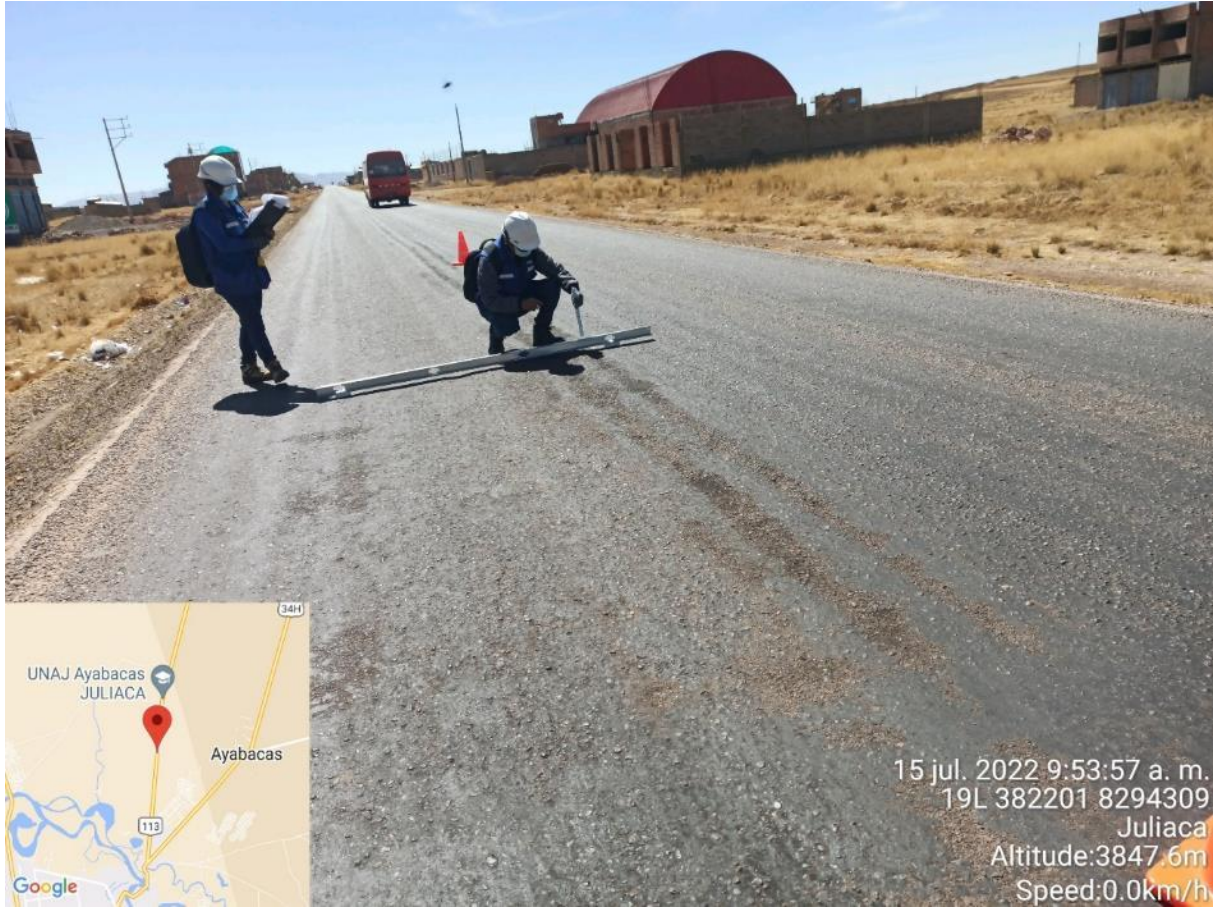
Figura N° 11: Representación gráfica de la falla de “DEFORMACIÓN POR DEFICIENCIA ESTRUCTURAL”

De acuerdo a lo que observamos en la figura N° 11 se visualizó un tipo de falla de carácter **DEFORMACIÓN POR DEFICIENCIA ESTRUCTURAL**, con una **gravedad 2**, de la unidad de muestra N° 03, la cual esta se ubica en los P49 – P53, ubicado en el 69+200 km a 69+000 km.

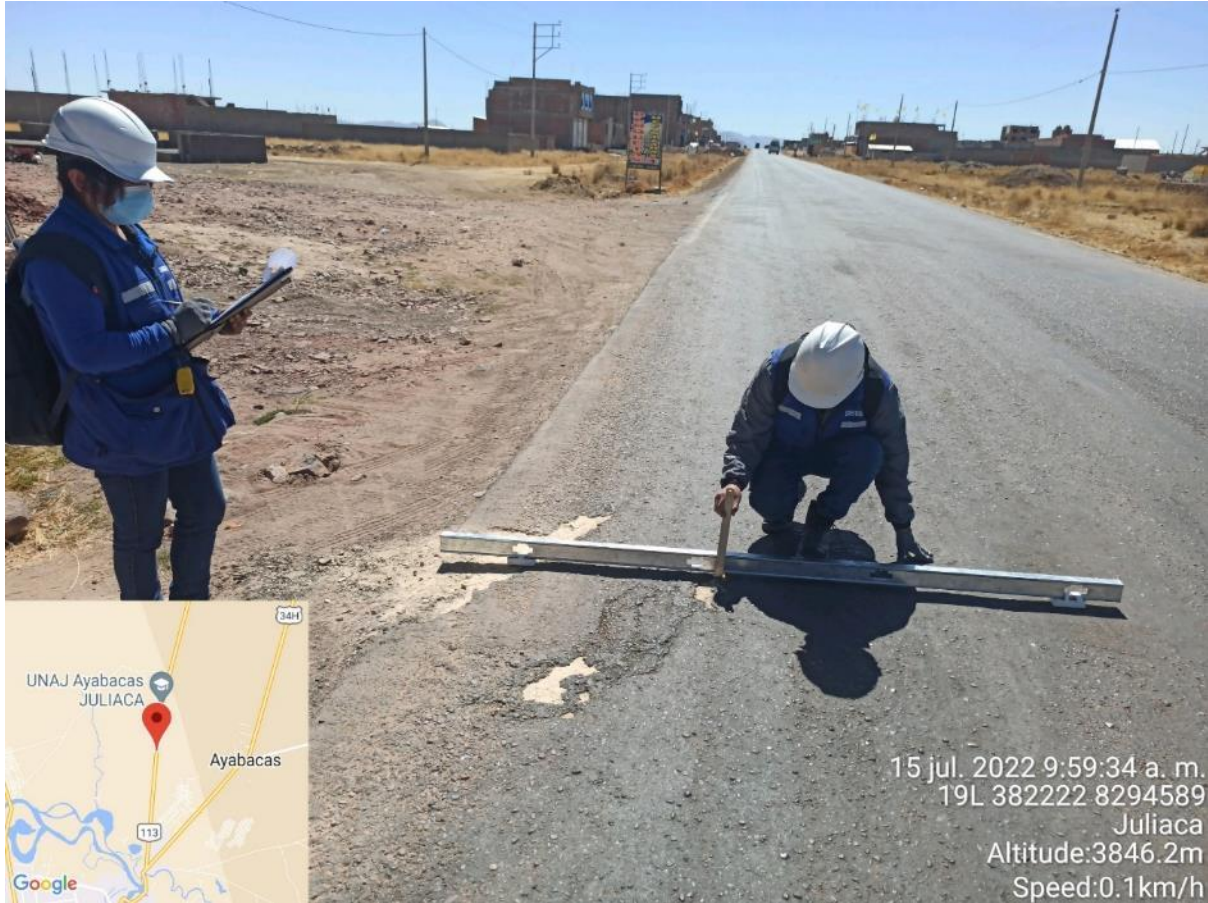
Figura N° 12: Representación gráfica de la falla de “**BACHES (HUECOS)**”
Fuente: Elaboración nuestra

De acuerdo a lo que observamos en la figura N° 12 se visualizó un tipo de falla de carácter **BACHES (HUECOS)**, con una **gravedad 2**, de la unidad de muestra N° 04, la cual esta se ubica en los P73 – P77, ubicado en el 68+000 km a 67+800 km.

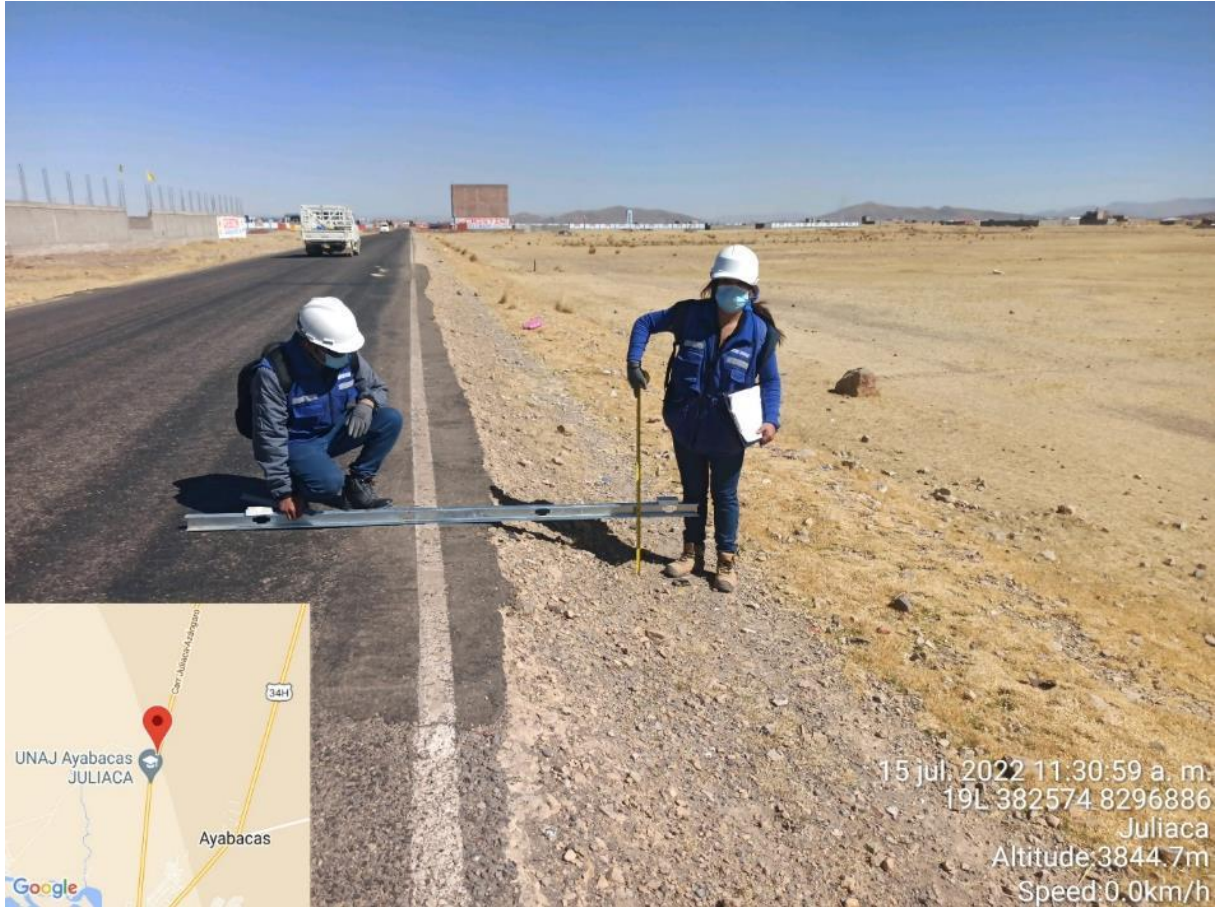
Figura N° 13: Representación gráfica de la falla de “**DESNIVEL CALZADA-BERMA**”

De acuerdo a lo que observamos en la figura N° 13 se visualizó un tipo de falla de carácter **DESNIVEL CALZADA-BERMA**, de **gravedad 3**, de la unidad de muestra N° 04, la cual esta se ubica en los P73 – P77, ubicado en el 68+000 km a 67+800 km.

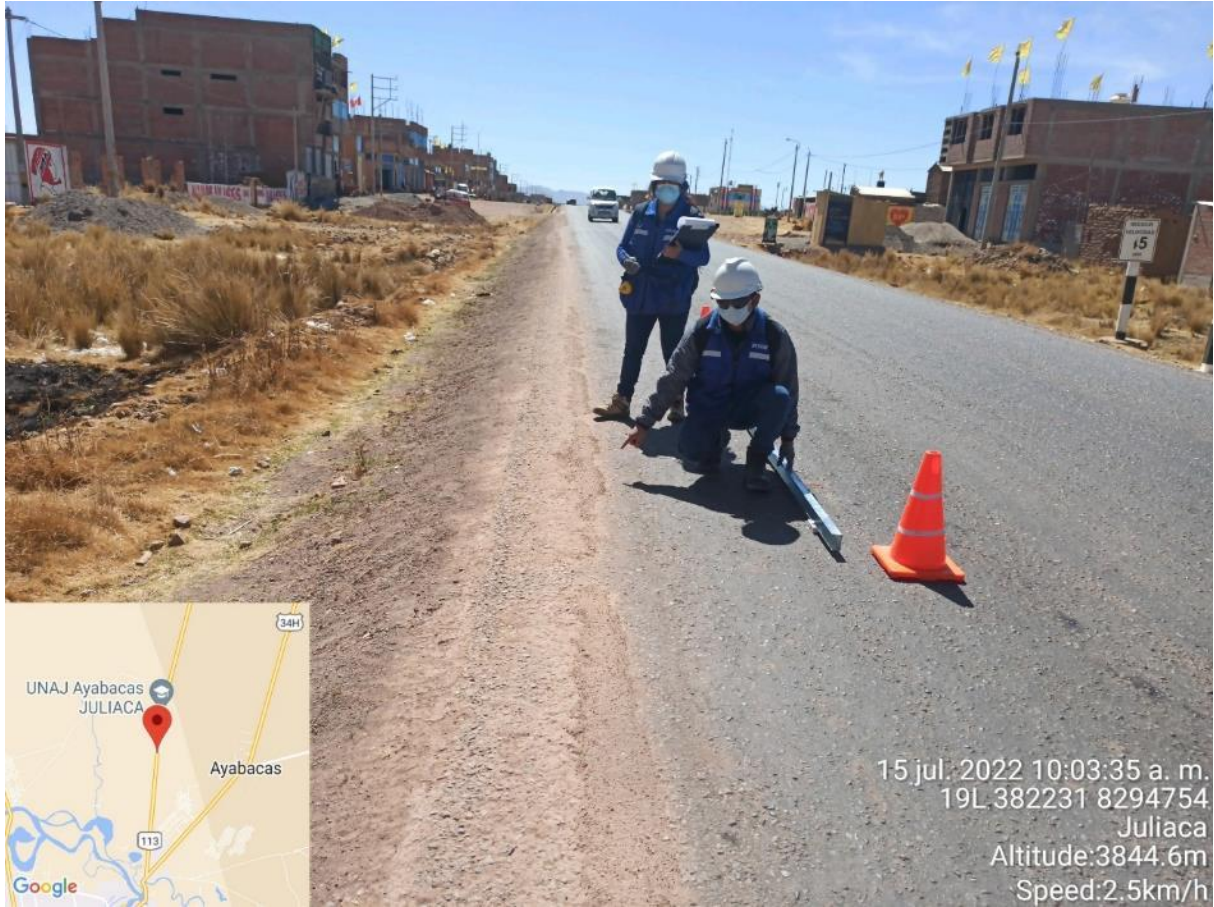
Figura N° 14: Representación gráfica de la falla de “**LIMPIEZA (carácter berma)**”

De acuerdo a lo que observamos en la figura N° 14 se visualizó un tipo de falla de carácter **LIMPIEZA (carácter berma)**, de la unidad de muestra N° 05, la cual esta se ubica en los P73 – P93, ubicado en el 68+000 km a 67+000 km.

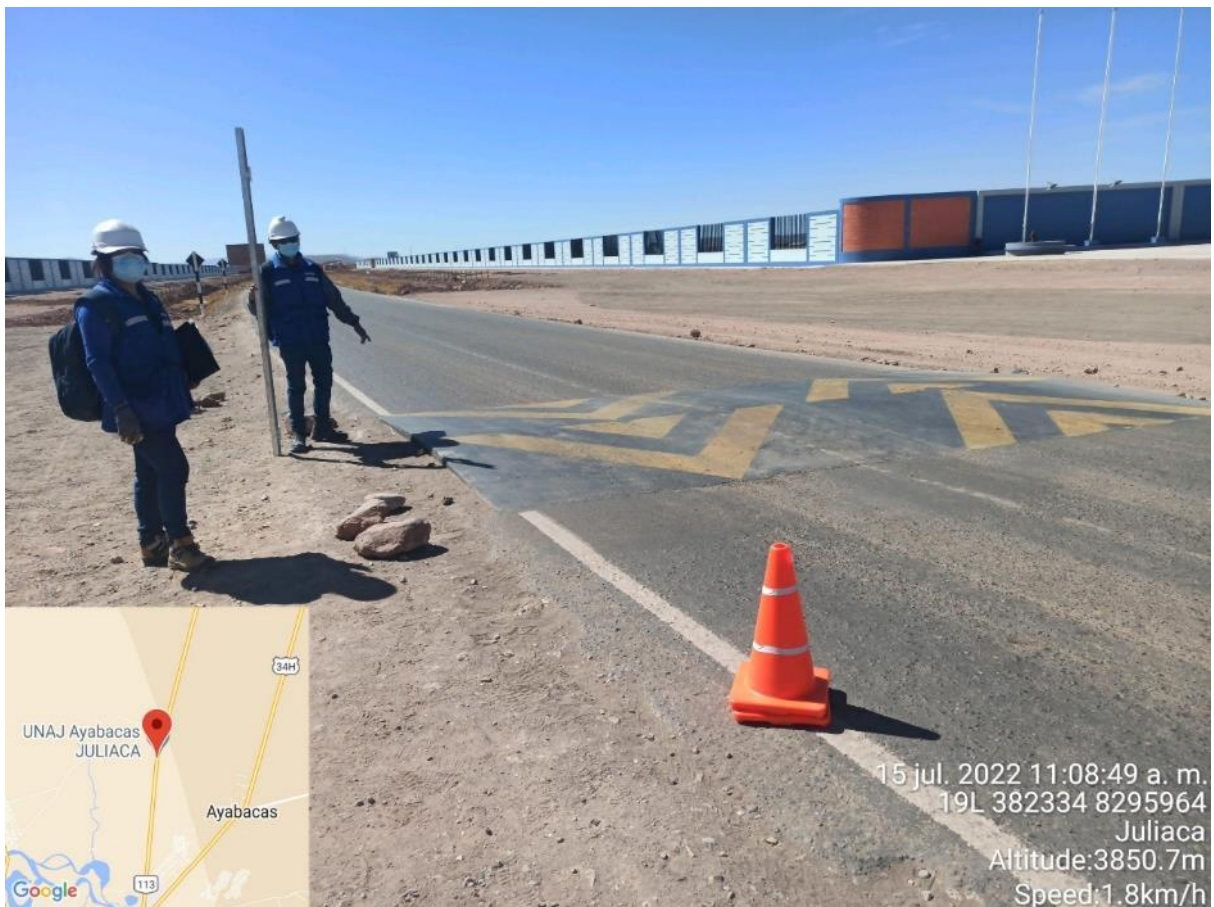
Figura N° 15: Representación gráfica de la falla de “**SEÑALIZACIÓN (carácter vertical)**”

De acuerdo a lo que observamos en la figura N° 15 se visualizó un tipo de falla de carácter **SEÑALIZACIÓN (carácter vertical)**, de la unidad de muestra N° 06, la cual esta se ubica en los P93 – P113, ubicado en el 67+000 km a 66+000 km.

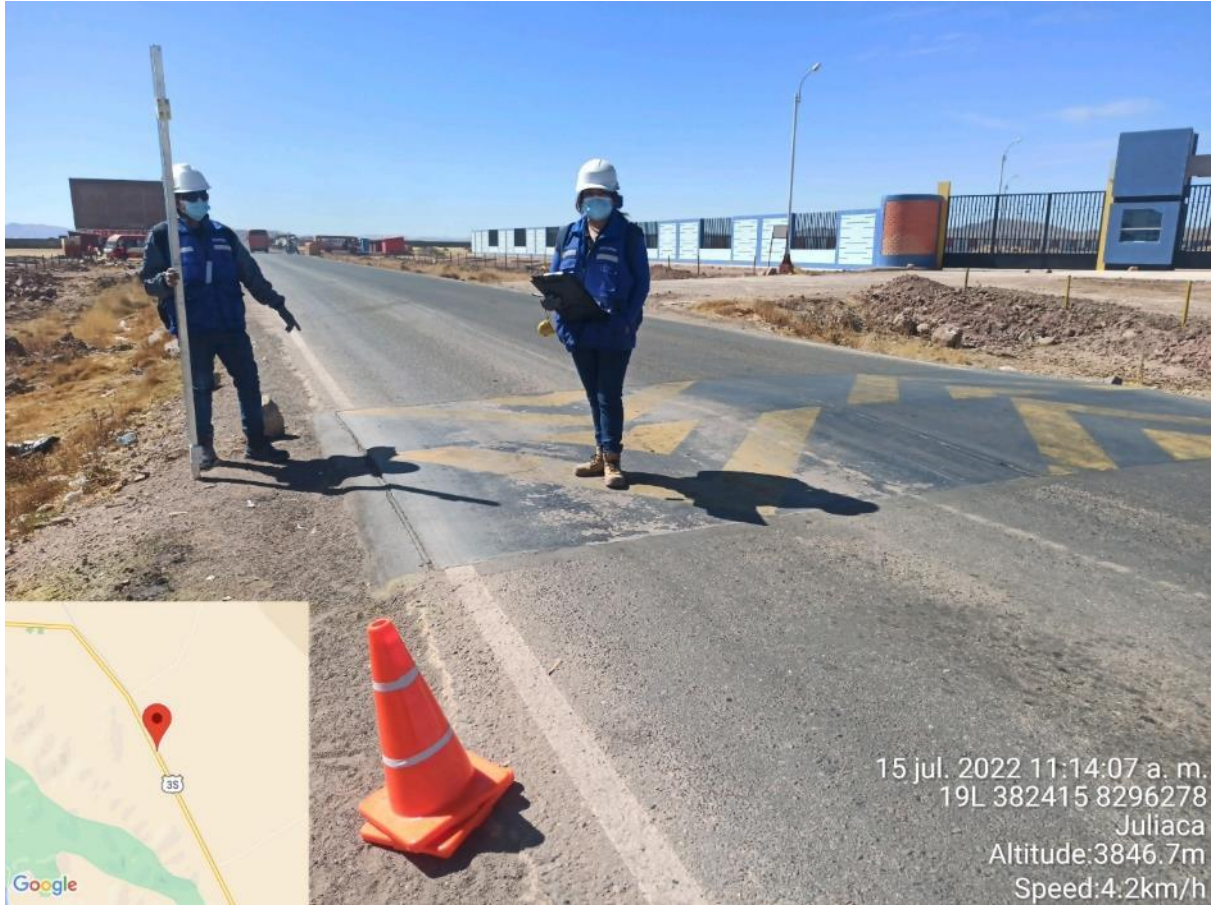
Figura N° 16: Representación gráfica de la falla de “**SEÑALIZACIÓN (carácter vertical)**”
Fuente: Elaboración nuestra

De acuerdo a lo que observamos en la figura N° 16 se visualizó un tipo de falla de carácter **SEÑALIZACIÓN (carácter vertical)**, de la unidad de muestra N° 06, la cual esta se ubica en los P93 – P113, ubicado en el 67+000 km a 66+000 km.

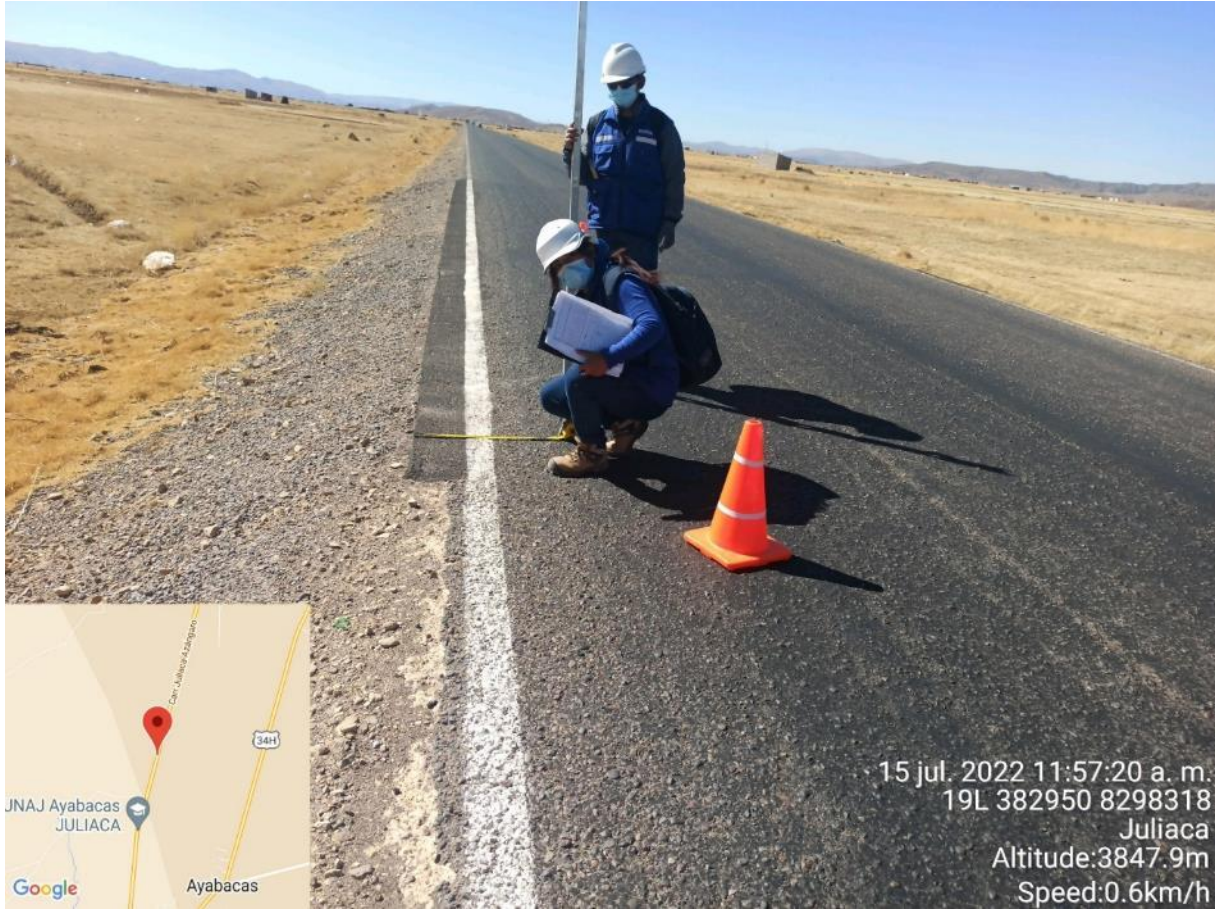
Figura N° 17: Representación gráfica de la falla de “**REPARACIONES O PARCHADOS**”

De acuerdo a lo que observamos en la figura N° 17, se visualizó un tipo de falla de carácter **REPARACIONES O PARCHADOS**, con una **gravedad 1**, de la unidad de muestra N° 06, la cual esta se ubica en los P121 – P125, ubicado en el 65+600 km a 64+400 km.

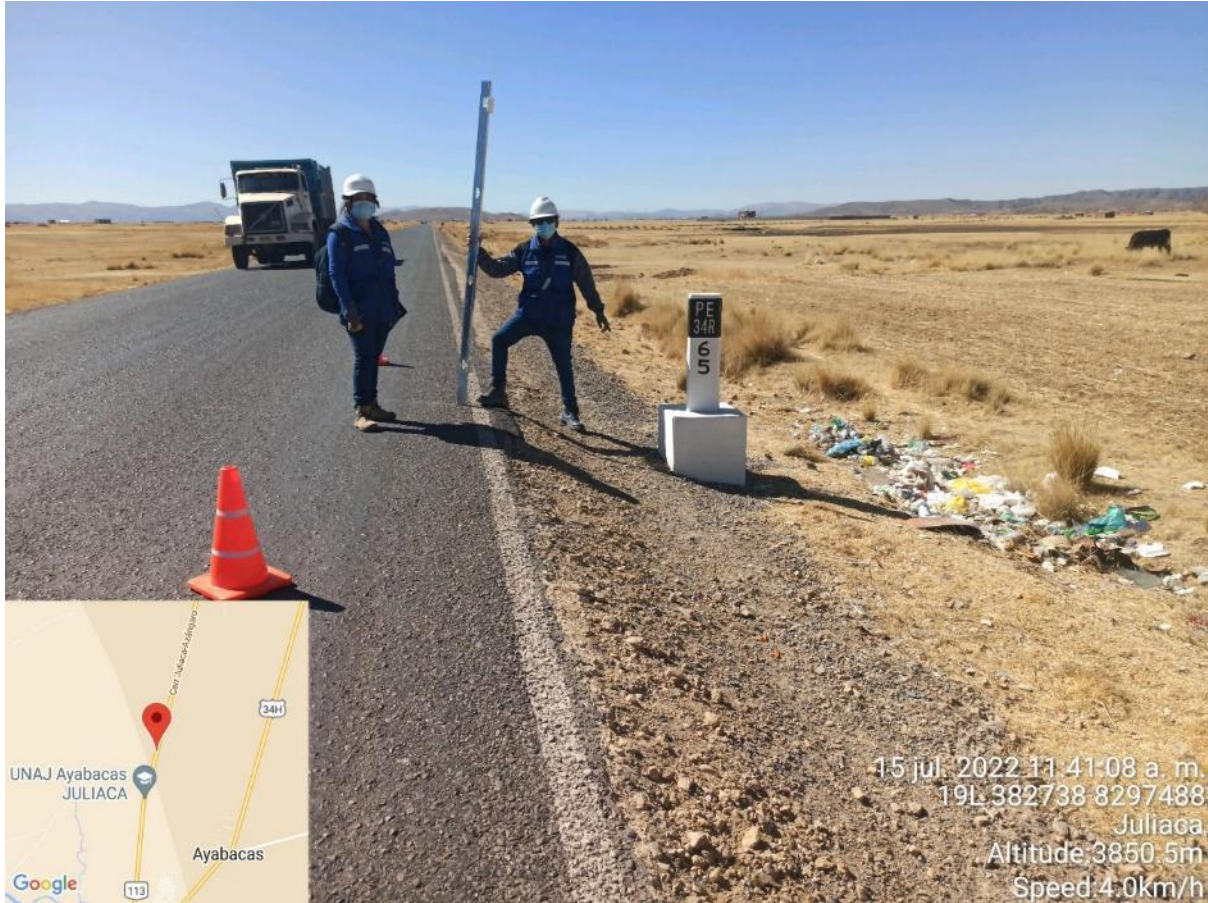
Figura N° 18: Representación gráfica de la falla de “DME O BOTADEROS (carácter botadero)”
Fuente: Elaboración nuestra

De acuerdo a lo que observamos en la figura N° 18 se visualizó un tipo de falla de carácter **DME O BOTADEROS (carácter botadero)**, de la unidad de muestra N° 07, la cual esta se ubica en los P113 – P133, ubicado en el 66+000 km a 65+000 km.

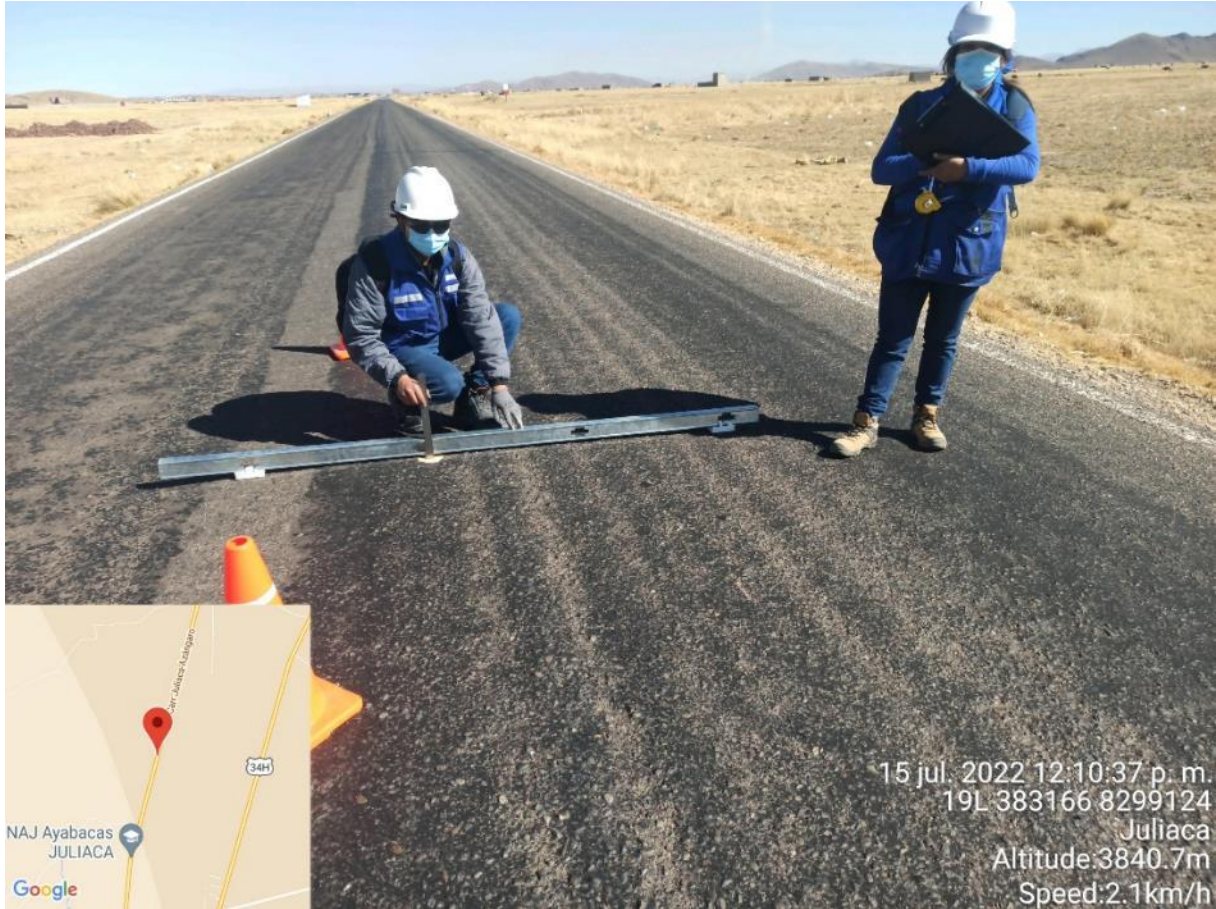
Figura N° 19: Representación gráfica de la falla de “DEFORMACIÓN POR DEFICIENCIA ESTRUCTURAL”
Fuente: Elaboración nuestra

De acuerdo a lo que observamos en la figura N° 19, se visualizó un tipo de falla de carácter **DEFORMACIÓN POR DEFICIENCIA ESTRUCTURAL**, con una **gravedad 2**, de la unidad de muestra N° 07, la cual esta se ubica en los P145 – P149, ubicado en el 64+400 km a 64+200 km

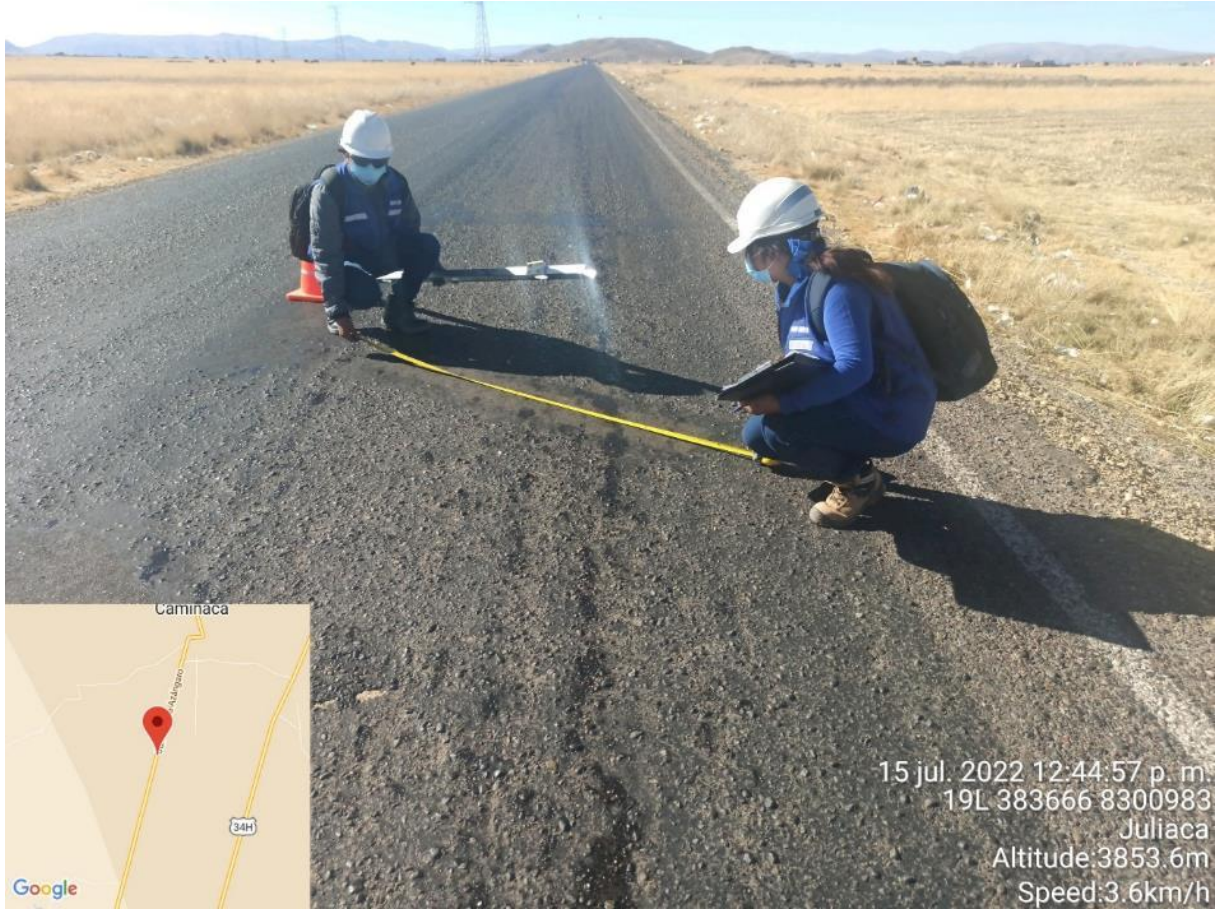
Figura N° 20: Representación gráfica de la falla de “**REPARACIONES O PARCHADOS**”
Fuente: Elaboración nuestra

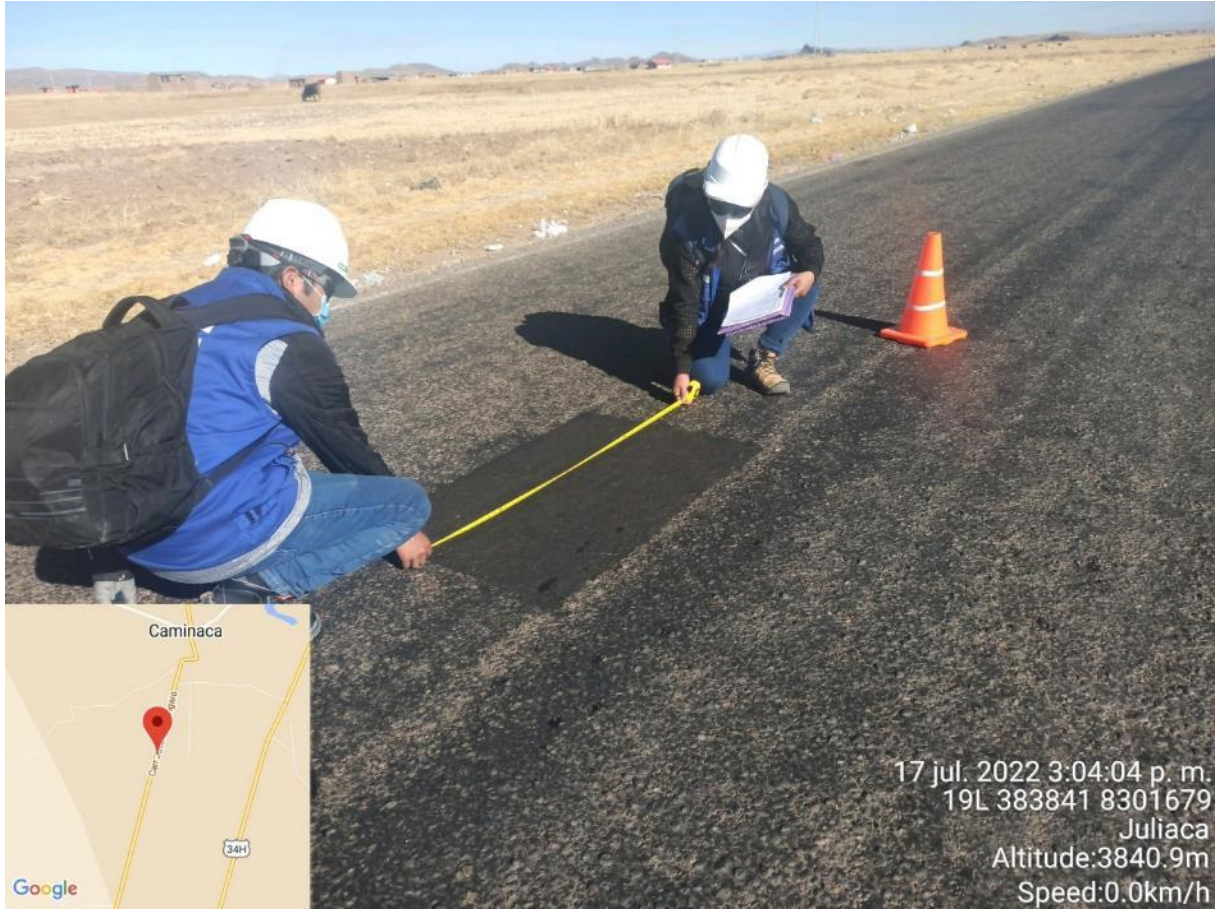
Figura N° 21: Representación gráfica de la falla de “**REPARACIONES O PARCHADOS**”

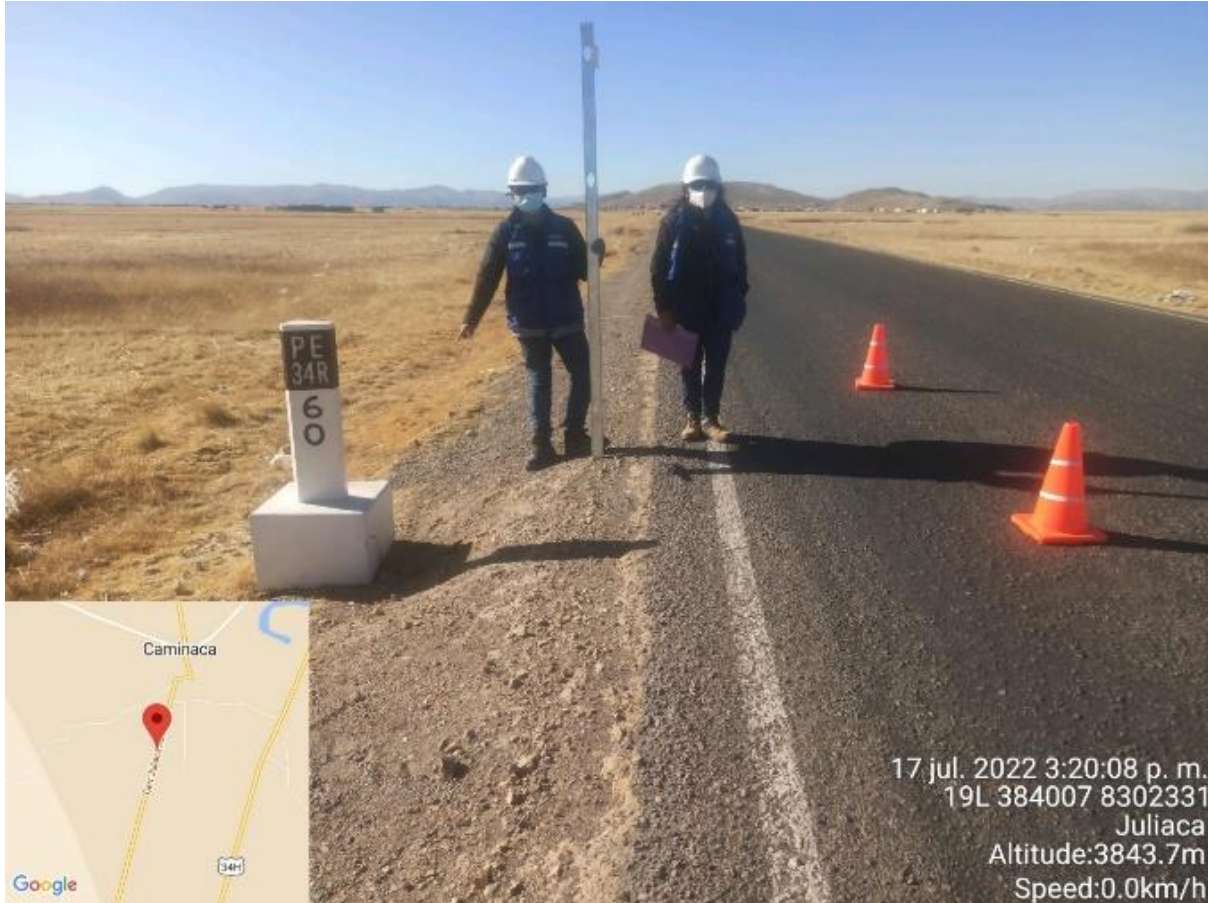
Figura N° 22: Representación gráfica de la falla de “**SEÑALIZACIÓN (carácter: postes kilométricos)**”
Fuente: Elaboración nuestra

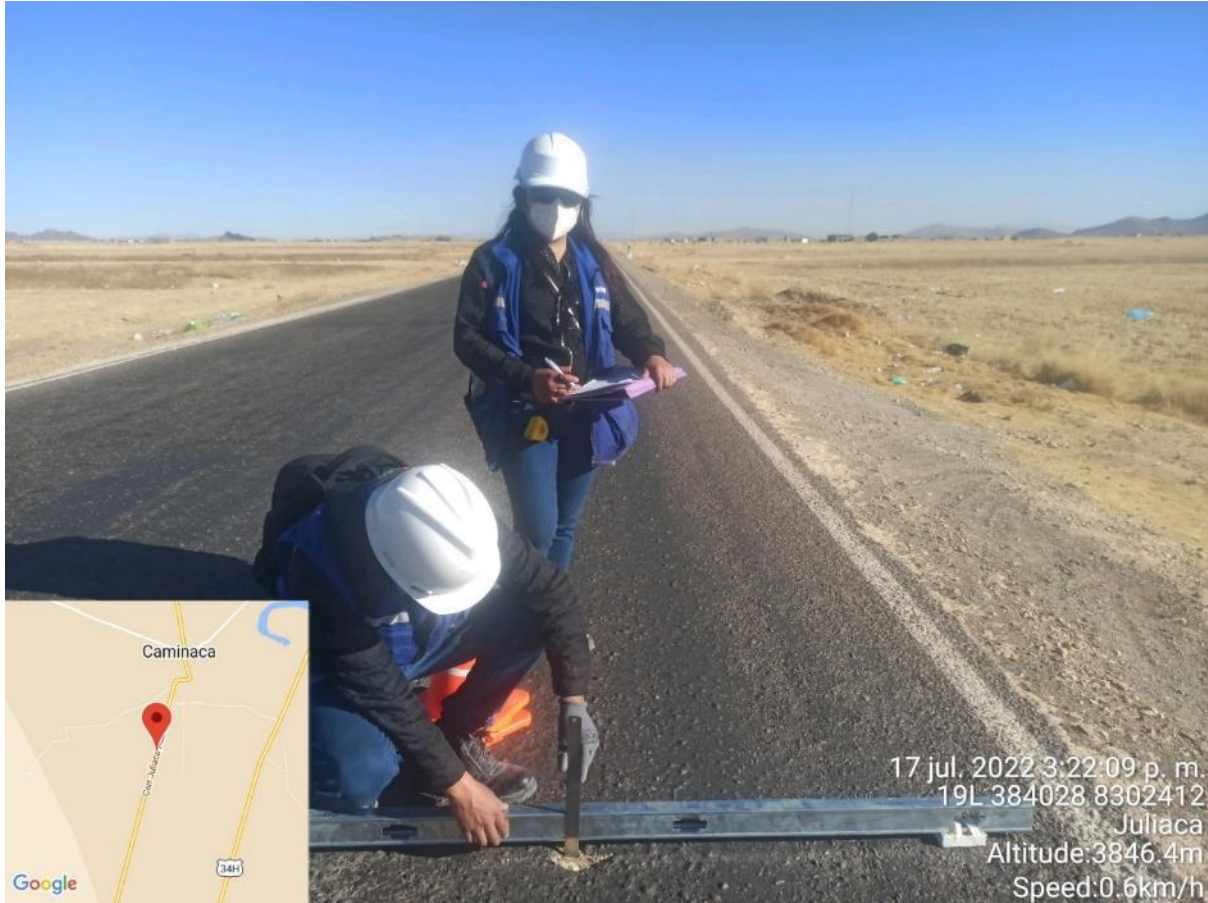
Figura N° 23: Representación gráfica de la falla de “**BACHES (HUECOS)**”
Fuente: Elaboración nuestra

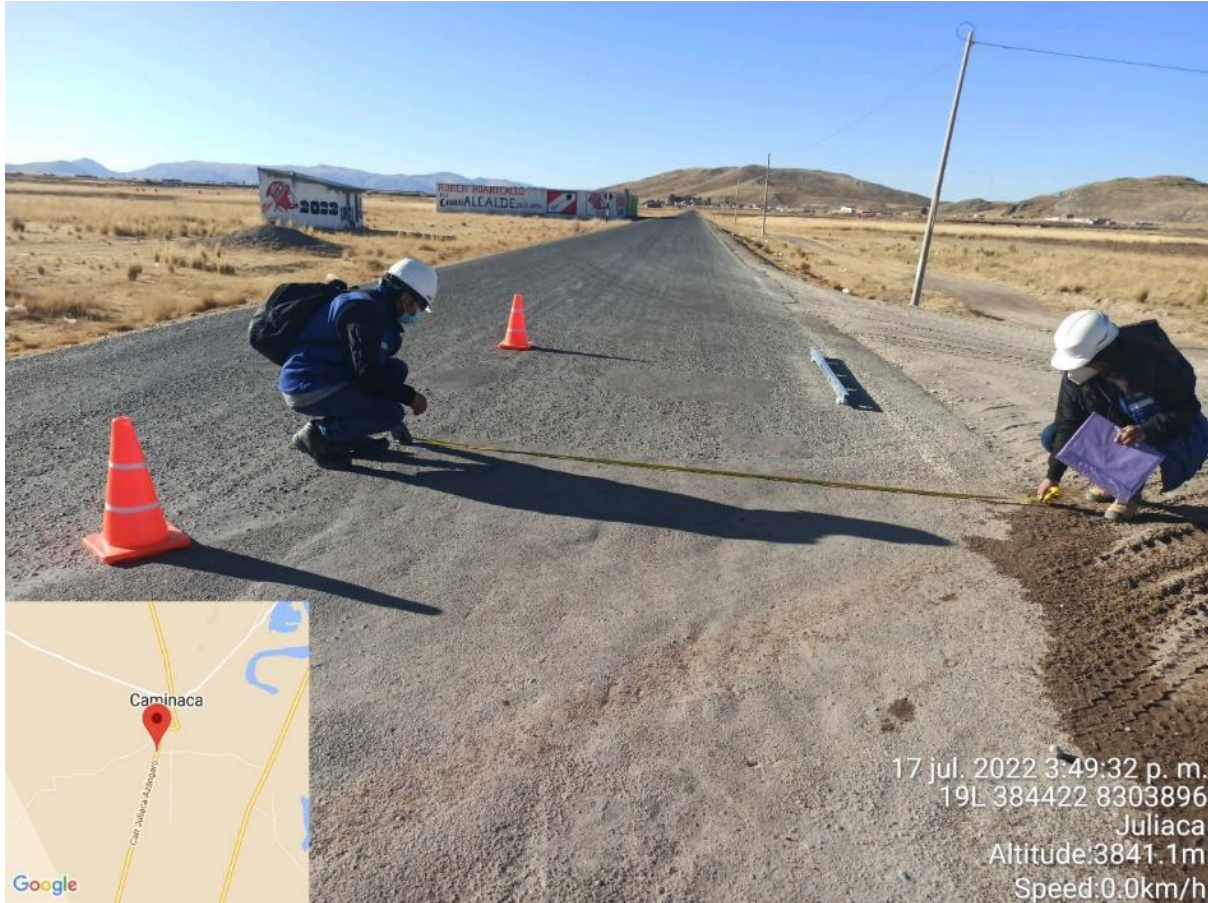
Figura N° 24: Representación gráfica de la falla de “**REPARACIONES O PARCHADOS**”

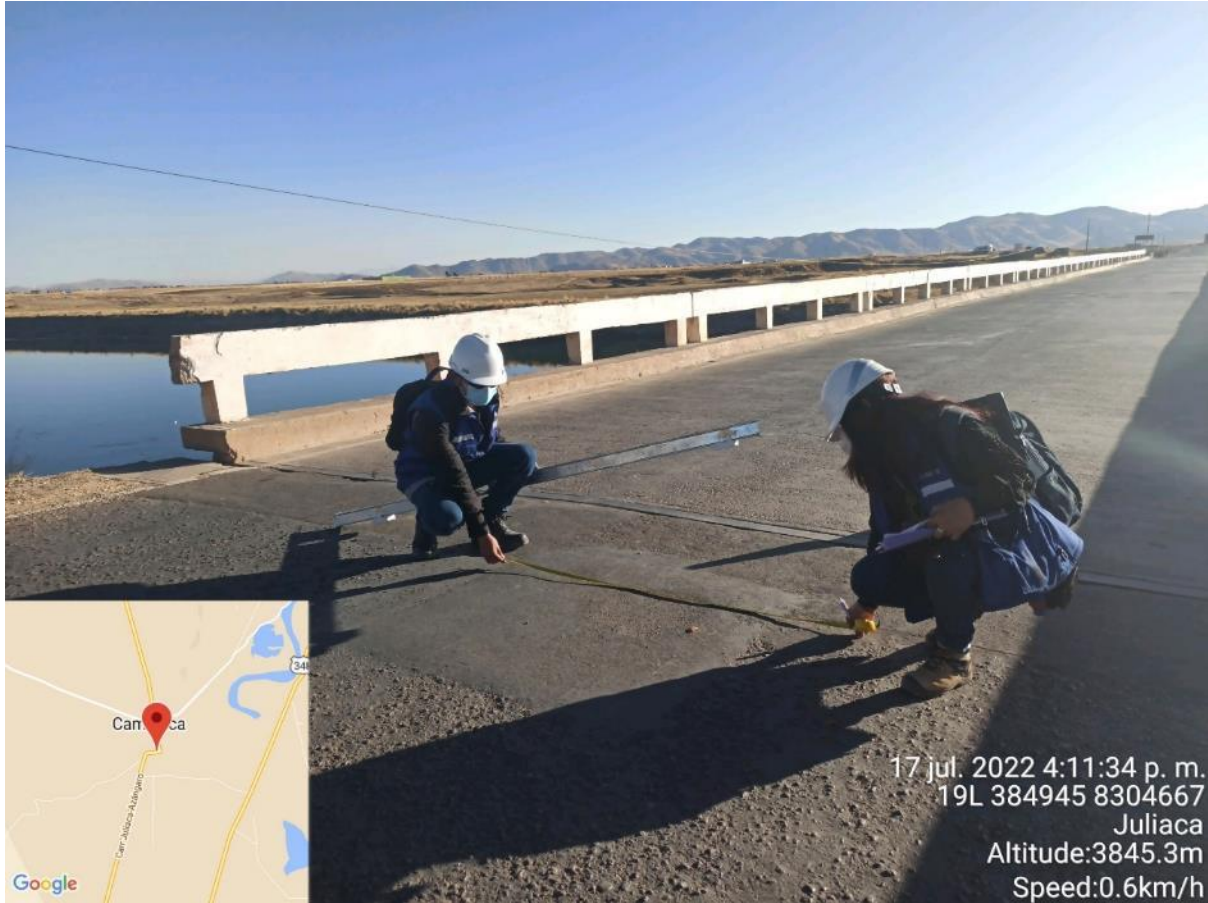
Figura N° 25: Representación gráfica de la falla de “**REPARACIONES O PARCHADOS**”

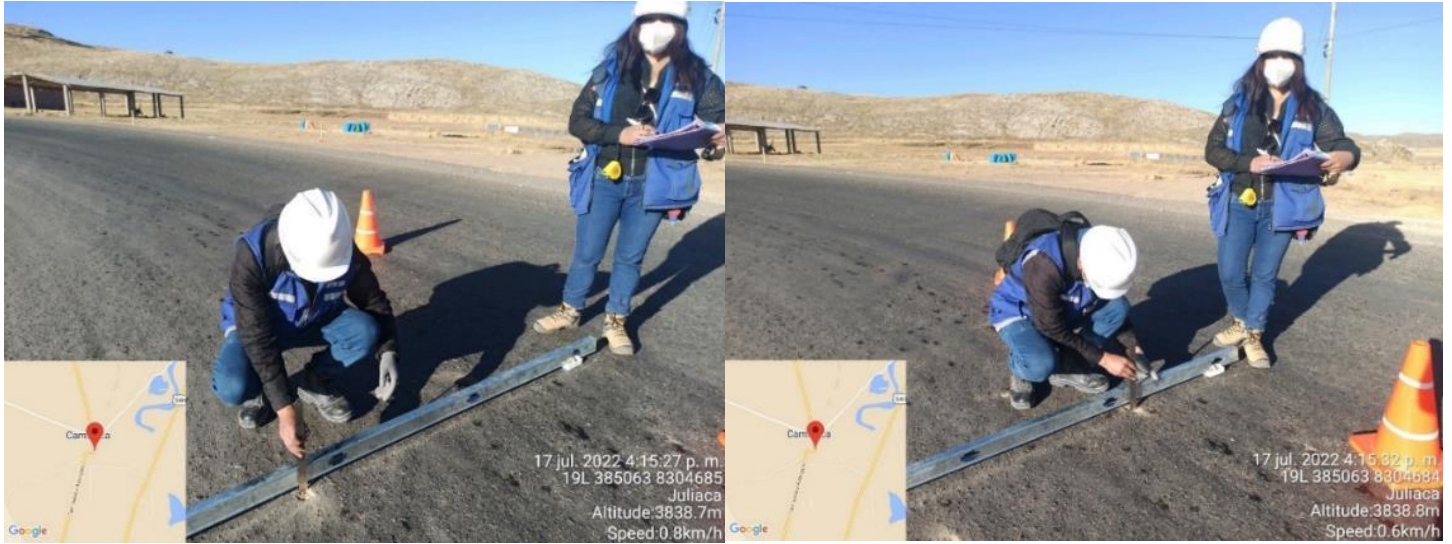
Figura N° 26: Representación gráfica de la falla de “**BACHES (HUECOS)**”
Fuente: Elaboración nuestra

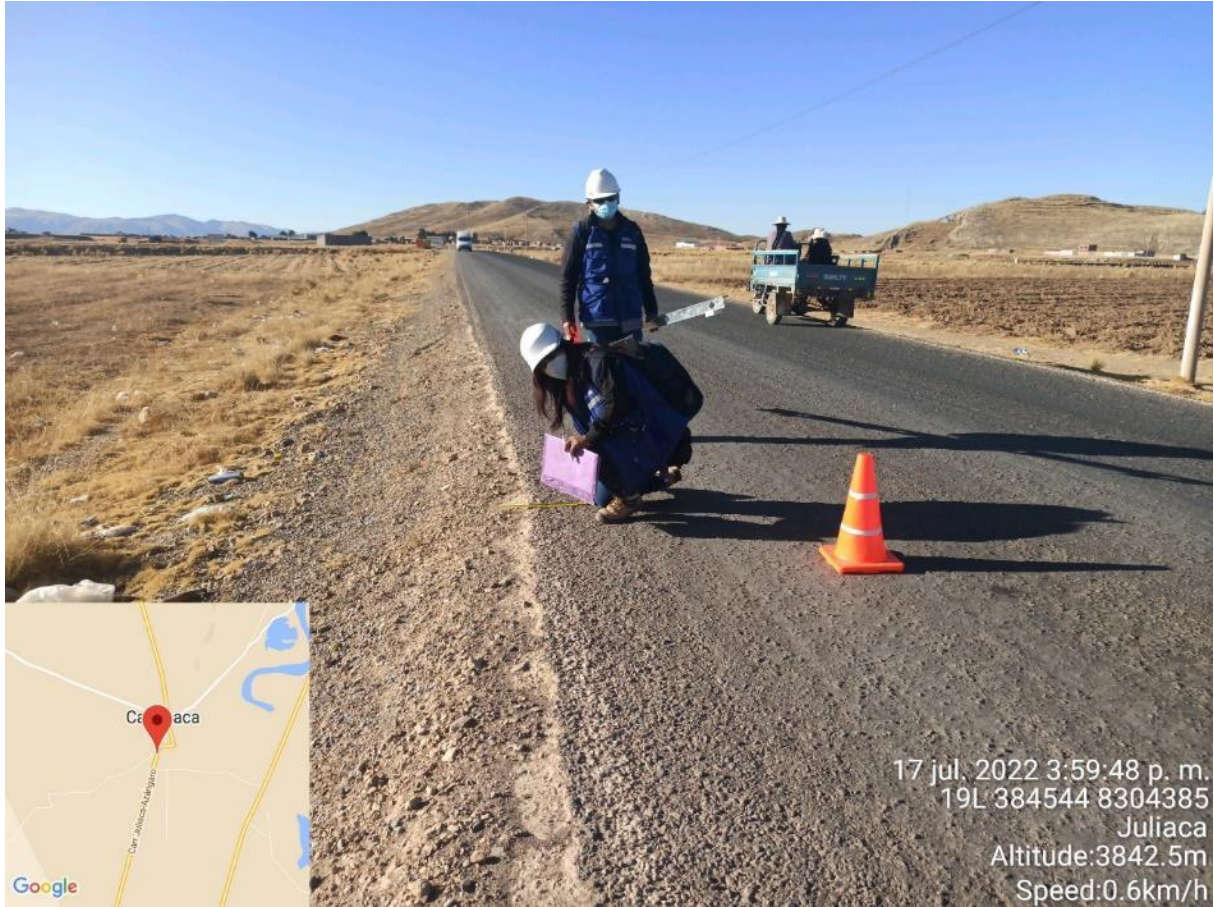
Figura N° 27: Representación gráfica de la falla de “**SEÑALIZACIÓN**”
Fuente: Elaboración nuestra

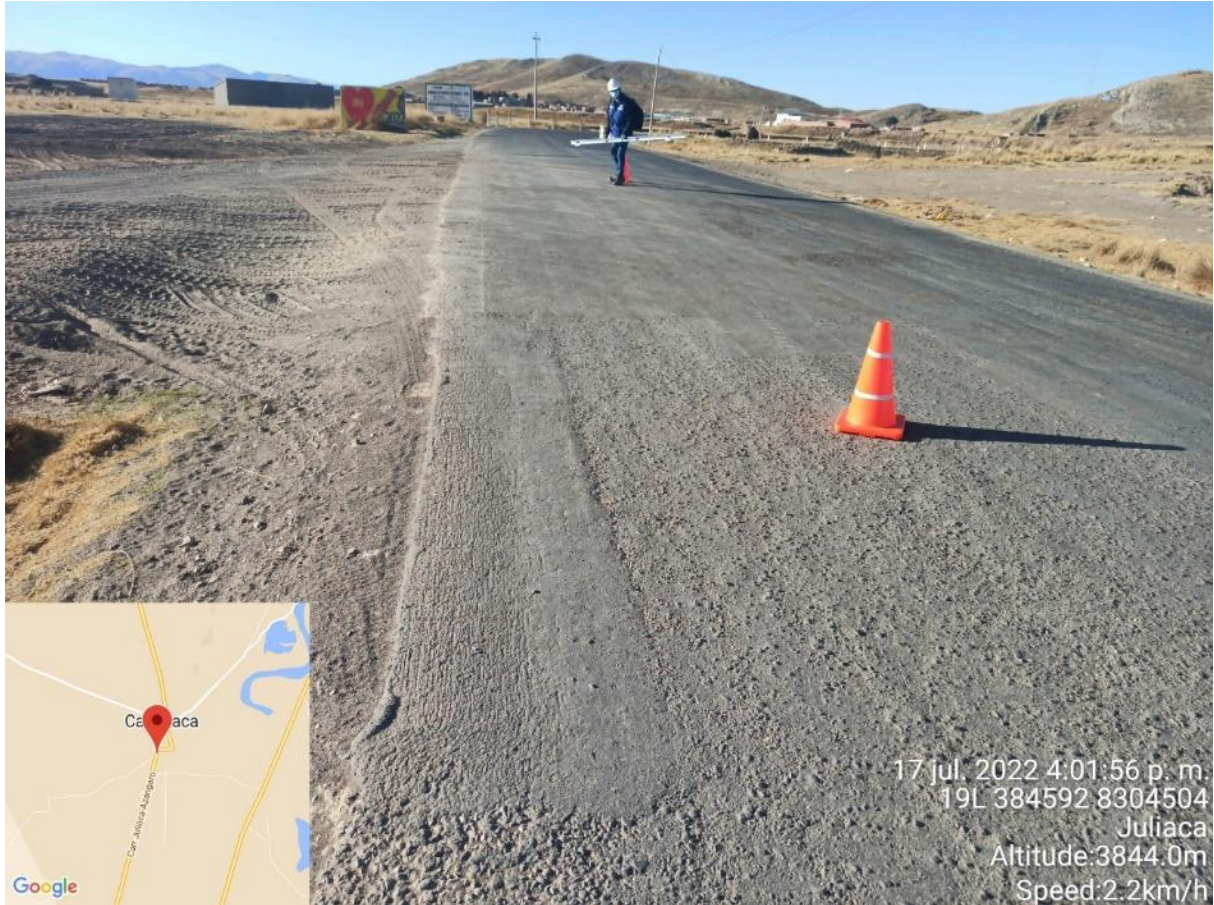
Figura N° 28: Representación gráfica de la falla de “**LIMPIEZA (carácter berma)**”
Fuente: Elaboración nuestra
