UNIVERSIDAD CÉSAR VALLEJO

**Evaluación del tratamiento superficial Otta Seal por niveles de servicio,
PCI y el IRI de la carretera Caminaca – Juliaca, 2022**

**TESIS PARA OBTENER EL TÍTULO PROFESIONAL DE:
Ingeniero Civil**

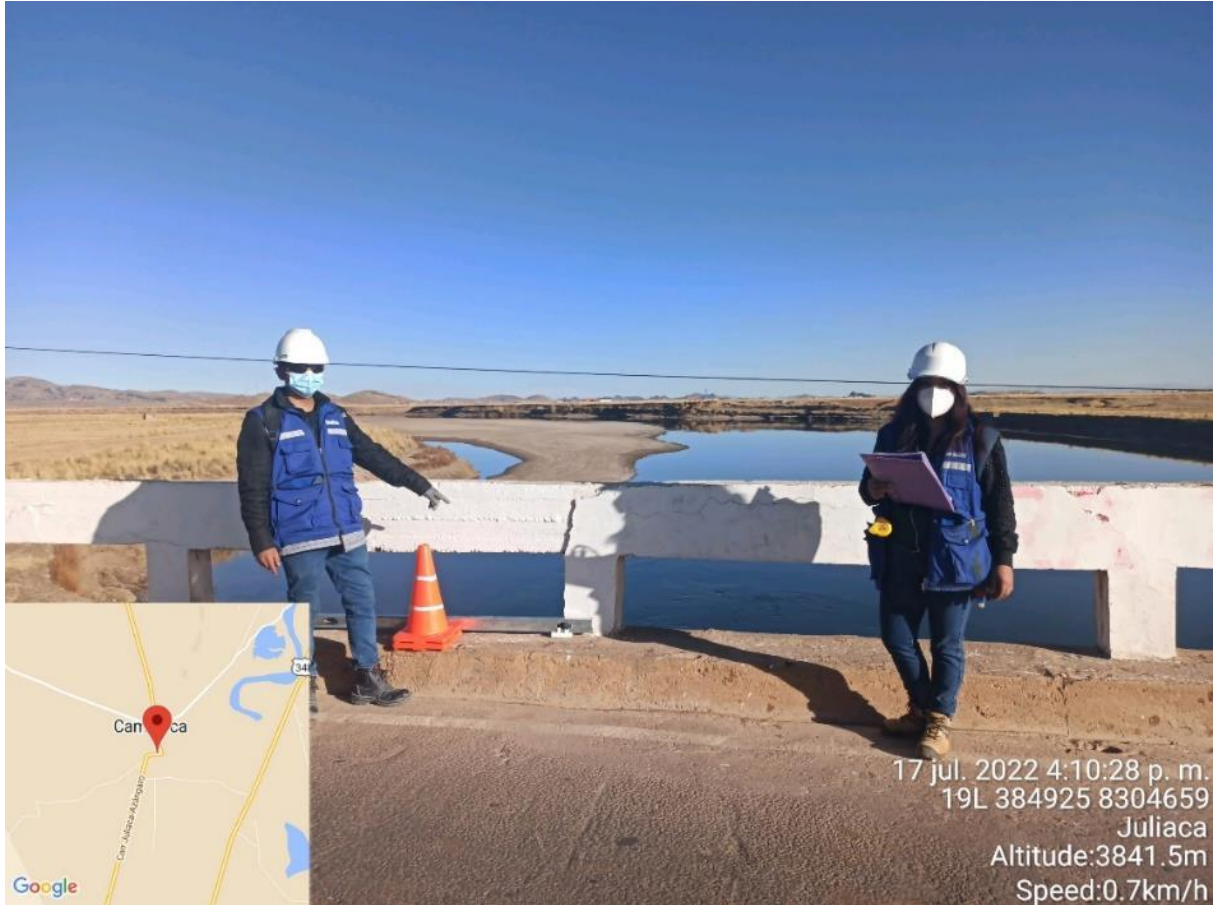
Figura N° 29: Representación gráfica de la falla de “**ESTRUCTURAS VIALES (carácter: puentes)**”
Fuente: Elaboración nuestra

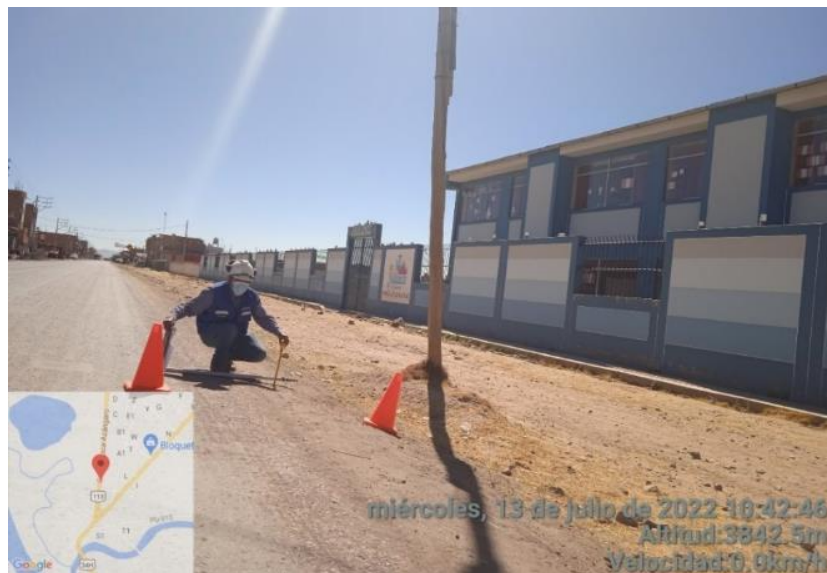
Figura N° 32: Representación gráfica de la falla de “DESNIVEL CARRIL/BERMA”

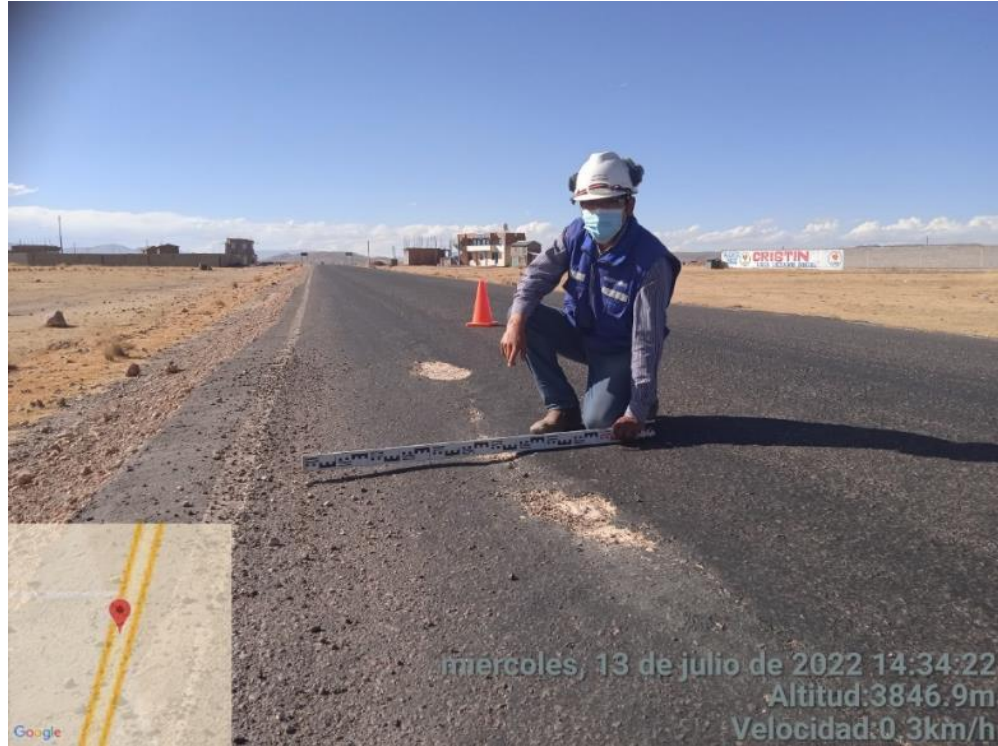
Figura N° 33: Representación gráfica de la falla de “HUECOS”
Fuente: Elaboración nuestra

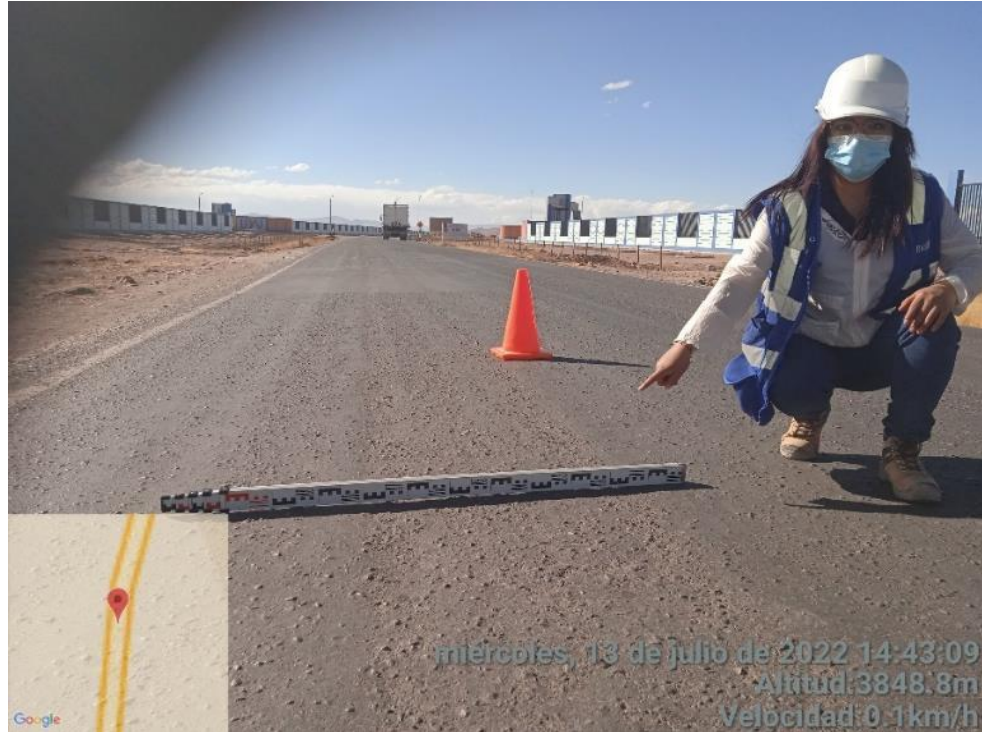
Figura N° 34: Representación gráfica de la falla de “**ABULTAMIENTOS Y HUNDIMIENTOS**”
Fuente: Elaboración nuestra

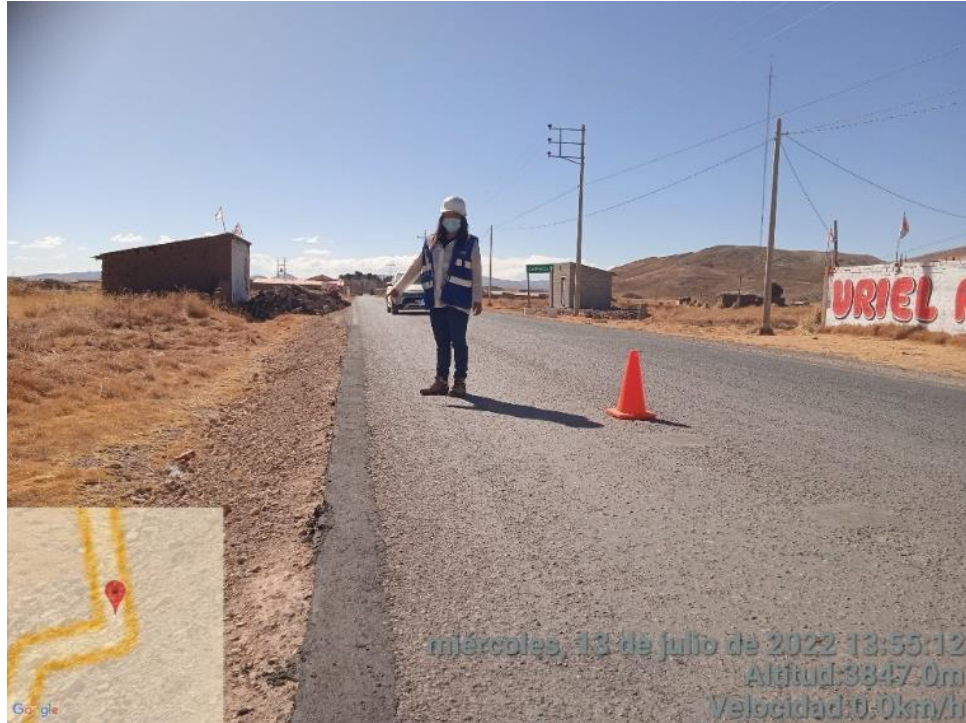
Figura N° 35: Representación gráfica de la falla de “**PARCHEO**”
Fuente: Elaboración nuestra

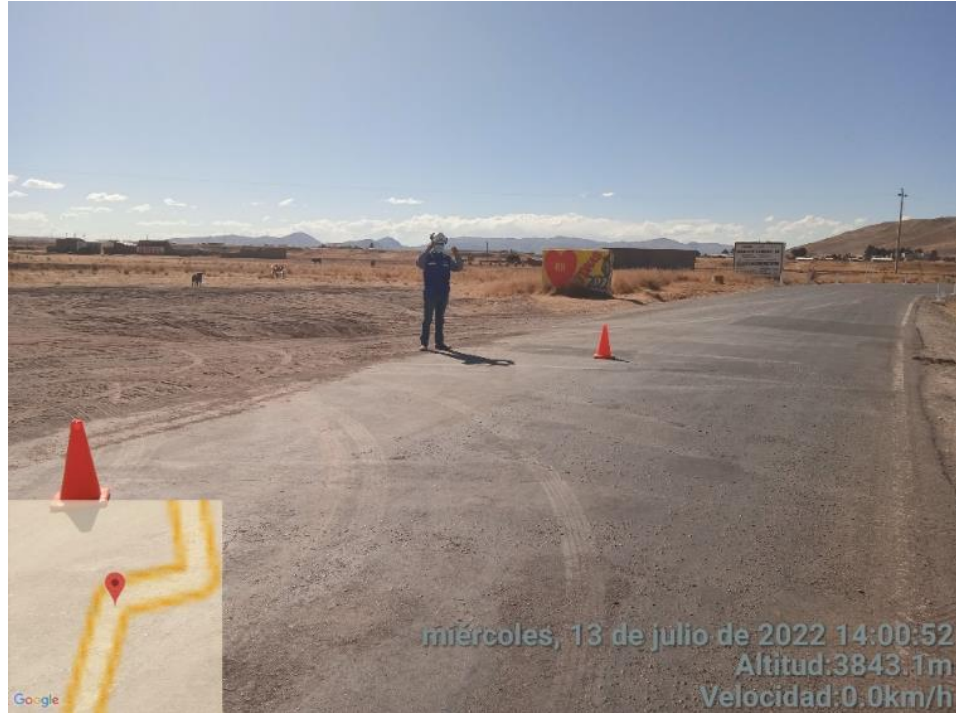
Figura N° 36: Representación gráfica de la falla de “**PARCHEO**”
