**Caracterización del riesgo de la vereda Aguazul del municipio de  
Dosquebradas, Risaralda, Colombia.**  
**Risk characterization of the Aguazul village of the Dosquebradas  
municipality, Risaralda, Colombia.**

Laura Carolina Álvarez Herrera <sup>1</sup>, Andrey Felipe Escobar Gámez <sup>2</sup>, Alejandro Álzate  
Buitrago <sup>3</sup>

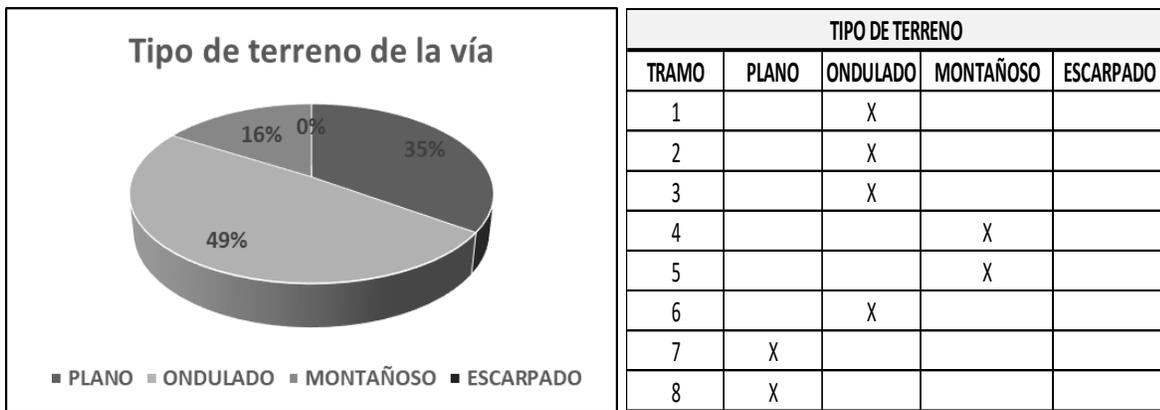
**Figura 13**  
Terrenos de la vía.

De acuerdo con la figura 13 el tipo de terreno que predomina a lo largo de todo el tramo vial de la vereda Aguazul corresponde a un tipo de terreno ondulado (pendiente del 3% al 6%), lo cual es un condicionante de los fenómenos de remoción en masa que afectan tanto la vía como la infraestructura de las viviendas.

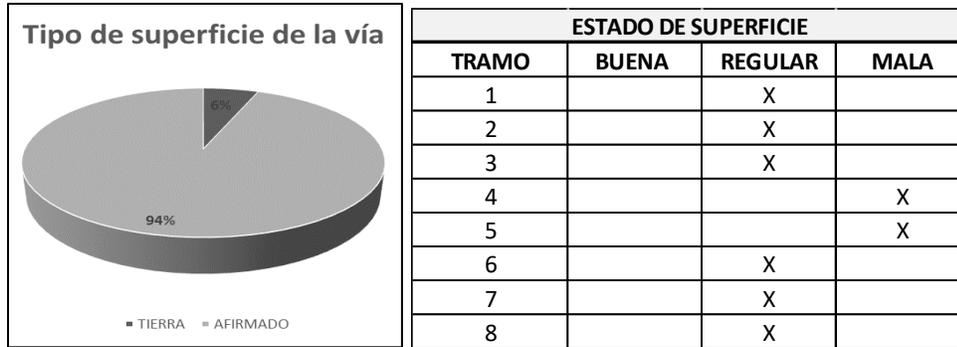
**Figura 14**  
Superficies de la vía.

A partir de la figura 14 se determina que el tipo de superficie principal de la vía es el afirmado por lo que se puede establecer que no hay una estructura vial bien definida para la vereda y que el estado de esta superficie es predominantemente regular ya que cuenta con muchos baches y erosión en el terreno.

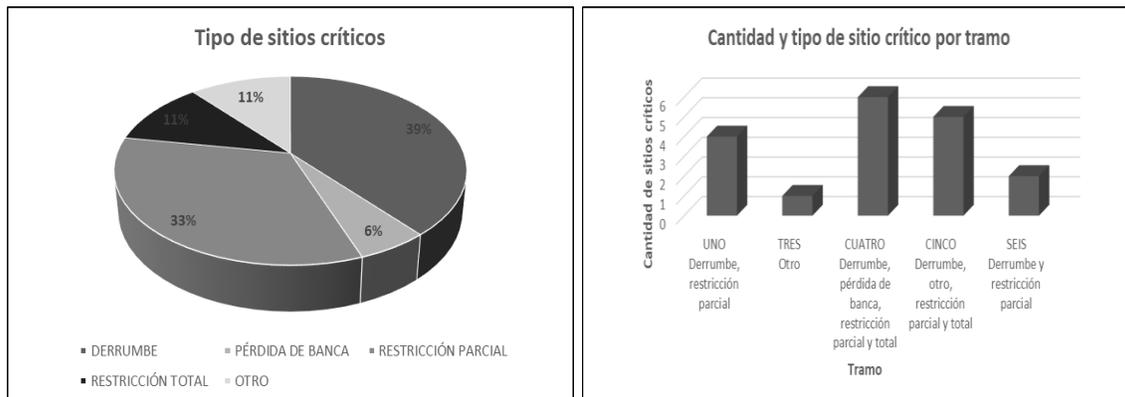
**Figura 15**  
Sitios críticos.

El tipo de sitio crítico más representativo a lo largo de la vía son los derrumbes, los cuales obstruyen de manera parcial la sección de la vía provocando interrupciones constantes en la

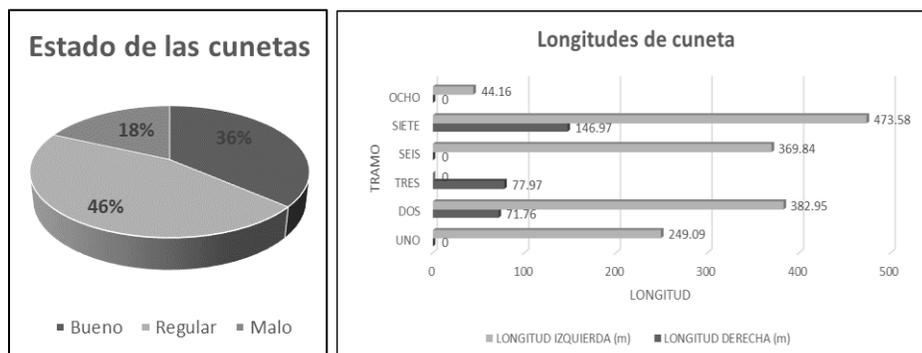
Estado y longitud de las cunetas.

Al analizar la figura 16 se encuentra que el estado general de las cunetas es mayormente regular ya que en algunos tramos se presentan obstrucciones por maleza y basuras que no permiten su buen funcionamiento para conducir el agua aguas abajo, de acuerdo con la figura 16 se tiene que el tramo con mejor conducción a las obras de drenaje transversales es el tramo 7 ya que tiene la mayor longitud de cunetas tanto en el lado izquierdo como en el derecho de la vía. Así mismo la longitud de las cunetas del lado izquierdo respecto a la longitud total de la vía tiene una representación del 40% de la misma, y las cunetas del lado derecho representan solamente un 8% de la longitud total de la vía.

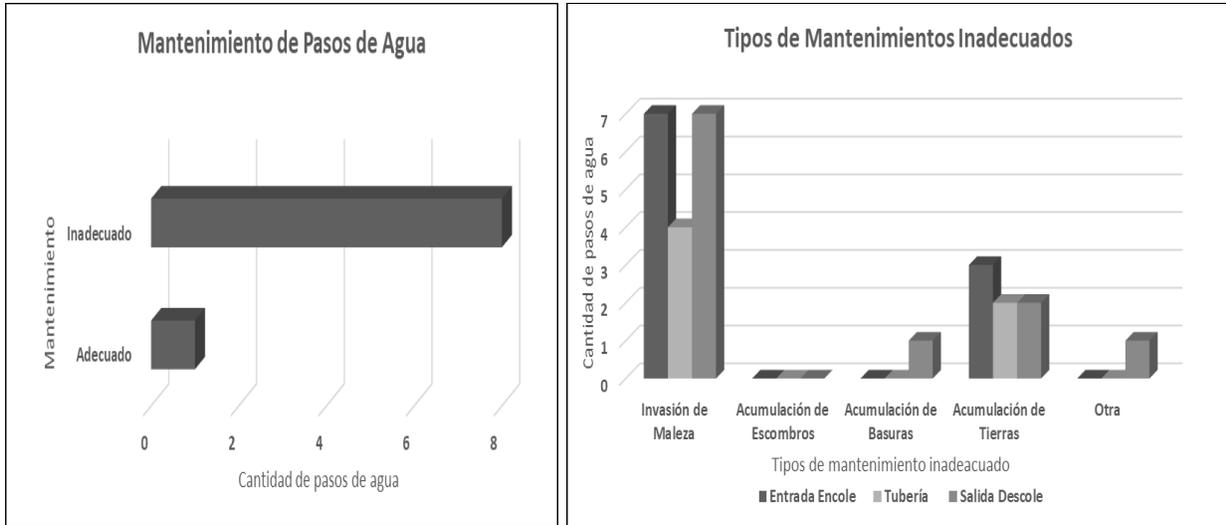
**Figura 19**  
Mantenimiento de pasos de agua.

De acuerdo con las figura 19 se observa que predomina en los pasos de agua un mantenimiento inadecuado en el que mayormente se presenta invasión de maleza en el encole y el descoles con una representación del 64% seguido de la invasión de maleza en la tubería con una representación del 36%, también se puede determinar que debido a este mantenimiento inadecuado se genera acumulación de tierras ya que nadie se encarga de realizar la limpieza de las alcantarillas, provocando un mal funcionamiento al impedir el paso de agua.

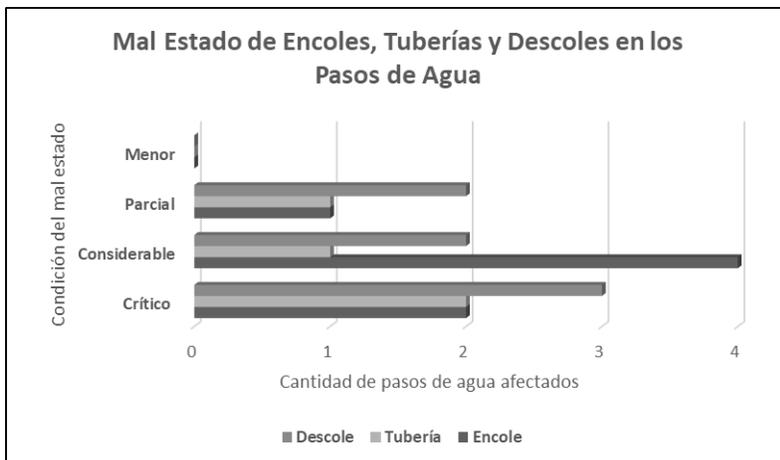
**Figura 20**  
Mal estado de encoles, tuberías y descoles en los pasos de agua.

Se puede contemplar que el encole presenta un mal estado principalmente de tipo considerable, esto debido a que debido al mal mantenimiento esta parte de la estructura se obstruye de forma tal que el agua no fluye de forma adecuada en la entrada de la alcantarilla. También se observa que el descole y la tubería presentan un mal estado primordialmente de tipo crítico ya que se encontró una obstrucción casi total en el trayecto de la tubería y salida de la estructura del paso del agua por escombros, basuras y maleza.
