Patologías de la infraestructura vial del tramo variante La Romelia El Pollo, sector La Graciela (Dosquebradas)- glorieta de Mercasa (Pereira).

Pathologies of the road infrastructure of the La Romelia El Pollo variant section, La Graciela sector (Dosquebradas) - Mercasa roundabout (Pereira).

Daniela Florez Jaramillo ¹, Luisa Fernanda Reyes Montoya ², Cristhian Amariles López ³

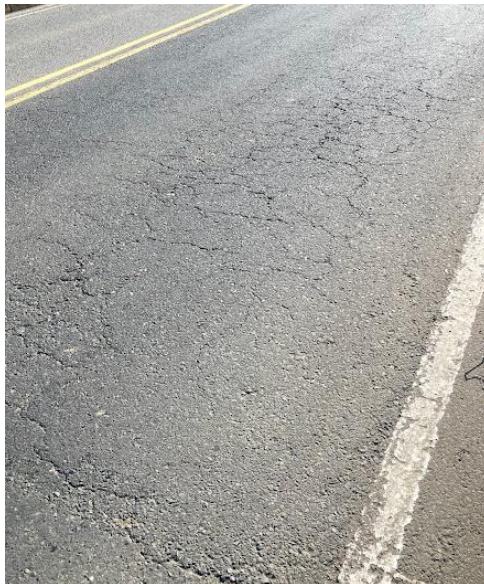
Figura 11.

Evidencia daños registrados en la inspección visual de pavimentos variante La Romelia El Pollo.

Nota. Fisura en bloque severidad media, abscisa 0+012 carril derecho. Fuente: propia

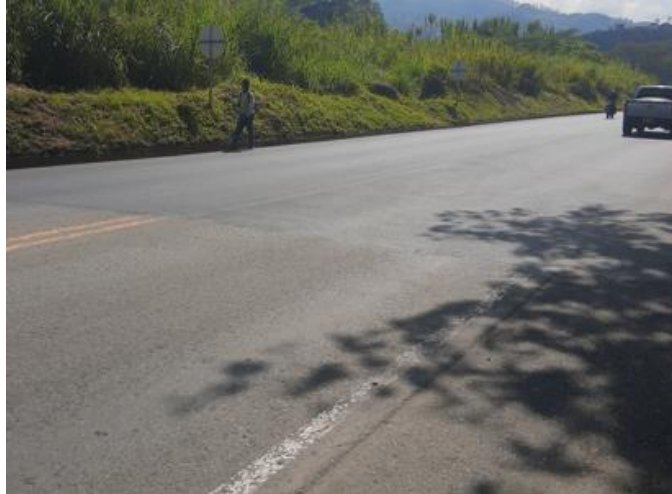
Figura 14

En segundo lugar, para el caso de las demarcaciones viales, las líneas longitudinales son las que más se presentan en la zona, sin embargo cabe que aclarar que existe un tramo en el cual hay ausencia total de este tipo de señales, y esto se debe a que el pavimento fue rehabilitado recientemente por El Instituto Nacional De Vías, el cual se encuentra a cargo de la carretera, y por ende no presentan ningún tipo de señalización horizontal en un recorrido de aproximadamente 400 m, ubicado entre los tramos 2+200 al 2+600; por otra parte la pintura blanca y amarilla correspondiente a las líneas centrales segmentadas o continuas que separan los flujos opuestos de la vía y a las líneas longitudinales que separan el carril y la berma se encuentran desgastadas, y con ello su color no corresponde al indicado, al igual que su tamaño, tal y como se puede observar en la Figura 14.

Estado de la demarcación vial tramo de la variante La Romelia El pollo.

Nota. En la Figura se puede apreciar el estado de la demarcación vial abscisa 2+1300.
 Fuente: propia

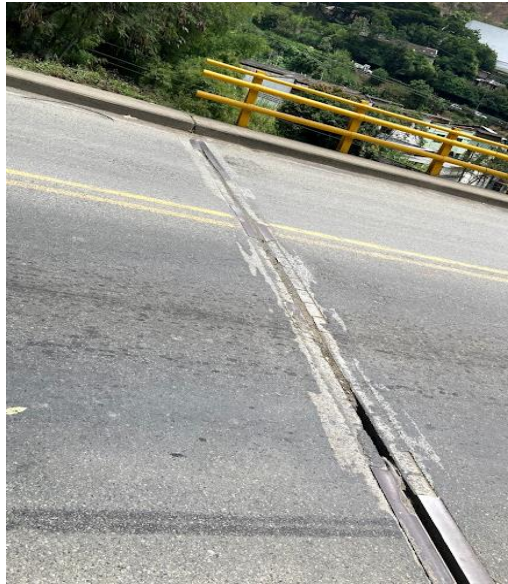
Figura 18

Sin embargo cabe aclarar que otros elementos dentro de este ítem si presentan fallas o daños, como lo es el caso de las barandas de seguridad las cuales a pesar de estar en buen estado estructural presentan deterioro en la pintura, de igual forma las juntas de expansión se encuentran en mal estado ya que presentan dilataciones muy grandes de aproximadamente 1.5 metros de longitud en sentido transversal. Cabe resaltar que en el inicio del puente hay presencia de una junta de expansión sellada como se visualiza en la Figura 18. Y en ella se presenta ausencia y ruptura del sello de manera que se evidencia el desgaste de este elemento, en el cual tampoco existe algún tipo de continuidad. De igual forma, en la junta final que separa la estructura del puente con la de la vía hay ausencia total del sello, debido a los desgastes y obstrucciones que se presentan en el mismo. Se podría decir que estructuralmente estas juntas de dilatación ya no están actuando acorde con su función ni están cumpliendo el soporte de cargas de tránsito.

Asimismo se observó falencias en cuanto a señalización horizontal y vertical en esta estructura, ya que no se encontró ninguna señal en el tramo del puente inspeccionado. hay que mencionar además que no hay iluminación en la zona, lo que genera consigo dificultad para la visibilidad del usuario en tiempo de tráfico nocturno, siendo ésta una vía de gran importancia gracias a que conecta diferentes territorios del departamento de Risaralda, y que se caracteriza por tener vehículos de carga pesada, por lo que el tránsito es peligroso.

Juntas de expansión en Puente Otún, vía La Romelia El Pollo abscisa 4+5110

Nota. En la Figura se puede apreciar el estado de las juntas de expansión del puente.
Fuente: propia

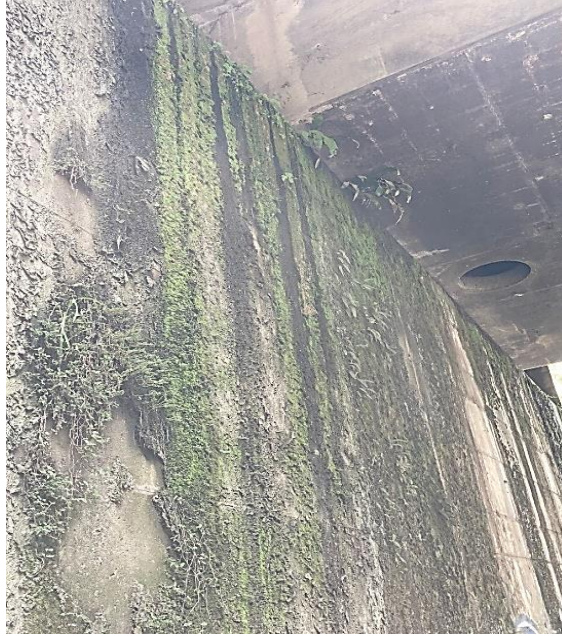
Figura 19

Es importante mencionar además el estado actual de los elementos que conforman la subestructura del puente inspeccionado, los cuales corresponden a las aletas, estribos y pilas, este último compuesto por columnas de sección rectangular en concreto reforzado. Para el caso de los estribos no se presentan irregularidades, mientras que para las aletas se presenta contaminación del concreto como se puede observar en la Figura 19, y esto se debe a que están expuestas a la intemperie y cerca de una zona con gran variedad de vegetación y humedad. Como caso similar, se procedió a realizar una inspección detallada de los posibles daños que se están generando en las pilas del puente, y en base a esto se pudo observar que se está empezando a manifestar un proceso de socavación en la cimentación de la primera pila como resultado de la acción erosiva del propio flujo de agua. Es importante tener en cuenta este aspecto dado que es uno de los problemas más graves que se presenta en este tipo de estructuras, ya que pone en riesgo su estabilidad y seguridad, por medio de la reducción de la rigidez de los sistemas de cimentación de tal manera que puede ocasionar que los pilares de los puentes fallen.

Inspección visual en los elementos de la subestructura de concreto, Puente Otún vía La Romelia El Pollo

Nota. aletas concreto contaminado. Fuente: propia
