دراسة تأثير العوامل البيئية على الشبابيك الجصية بالقباب الأثرية قبة النجومي بأسوان نموذجاً.

A Study the Effect of Environmental Hazards on the Stucco Windows in Archaeological domes: Al-Nujoumi Dome at Aswan Case Study.

Mona Mahmoud Elsayed Khalil

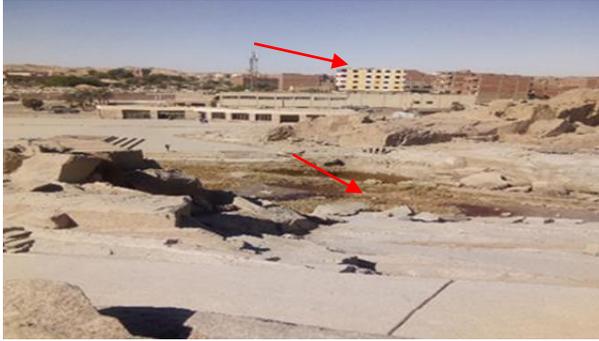
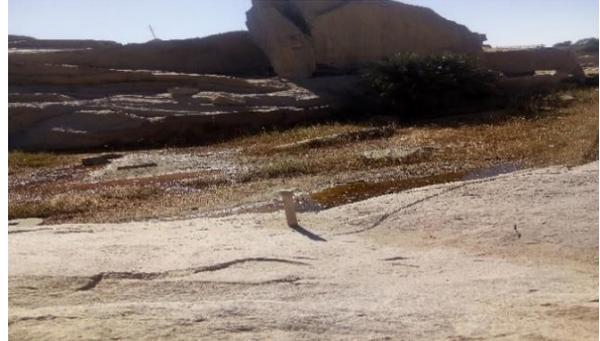
منسوب المياه خارج نطاق السيطرة.^{٢٤} فالانتمية والتحضر التي تربط الزيادة في عدد السكان عادة ما يفرض تغييرات كبيرة في نظام المياه الأرضية والتي تعرض المواقع الأثرية للخطر.^{٢٥} (صورة ٦).

(صورة ٦-ب) توضح المنطقة السكنية والمسلة بجوار القبة، وتتضح المياه بصورة كبيرة © تصوير الباحث.

(صورة ٦-أ) توضح منطقة المسلة الناقصة خلف مكان تواجد القبة . وتتضح المياه الأرضية ©تصوير الباحث.

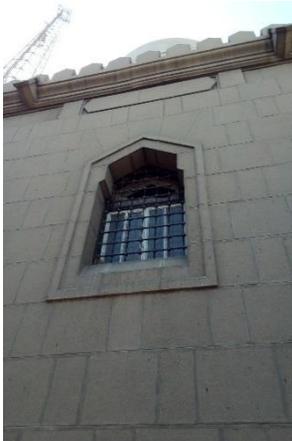
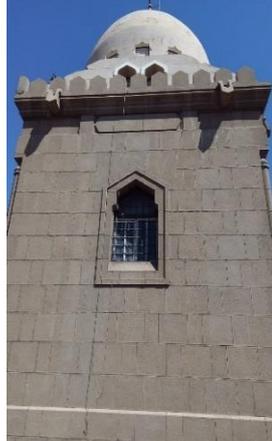
(صورة ٨-أ) توضح الشكل الخارجي للمقبرة من الجانب الأيسر من أعلى والمزاريب لتصريف المياه. (صورة ٨-ب) الجانب الأيمن والشباك الزجاجي مكسور منه أجزاء بما يسمح بدخول الأتربة والطيور إلى الداخل.

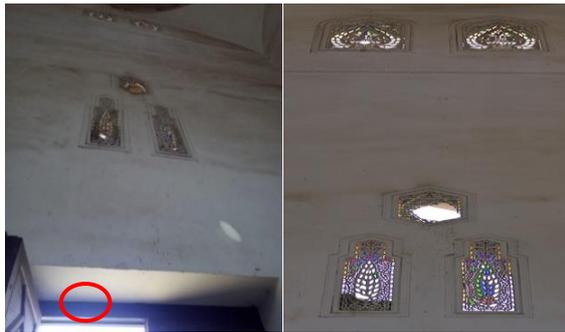
(صورة ١٠-أ) توضح القنديلية البسيطة أعلى الباب. وتراكم الأثرية لسنوات والتصاقها بالجدران والشبائيك. (صورة ١٠-ب) الشبائيك الجصية تعلوها قبة نصف دائرية. فقد نهائي لأجزاء من الجص والزجاج في الفتحة العلوية.

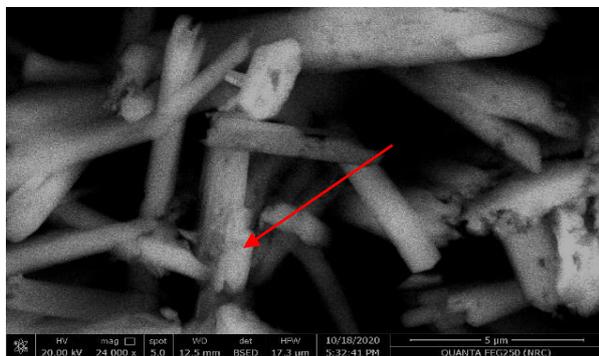
(صورة ١٢) توضح عينة من الشبائيك الجصي أعلى الباب يظهر الجبس تحت الميكروسكوب الإلكتروني الماسح 4000x يتضح تدهور البلورات المعدنية وظهور الأملاح البلورية.

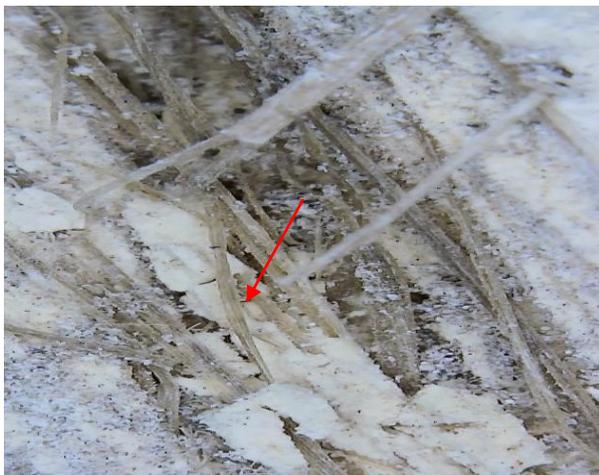
الجدران الخارجية أبرد وأقل حرارة من الأسطح الداخلية التي تسربت إليها الحرارة، وبالتالي فإن هذا التغيير الواضح يؤدي الى عملية مماثلة في أبعاد مواد البناء، إذ إنه بالارتفاع في درجة الحرارة يحدث تمدد لهذه المواد وبالعكس فإنها تتكسح عند الانخفاض، مما يؤدي إلى التشقق وانهيار الترابط بين حبيباتها وتفككها (صورة ١٣).

(صورة ١٣-ب) توضح تكسير وتلف الجبس نتيجة للحرارة. باستخدام Wireless USB Microscope X1000

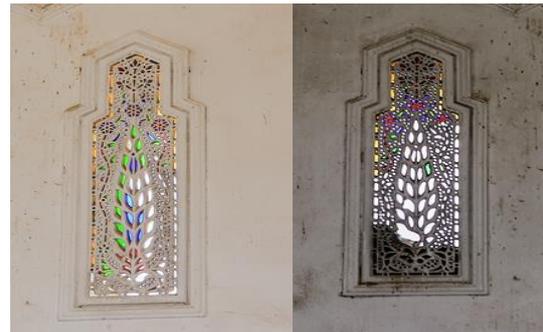
(صورة ٩-أ) الشبائيك الجصي في الناحية الأيمن وتتضح مخلفات وفضلات الطيور بالجدران حول الشبائيك. (صورة ٩-ب) الشبائيك الجصي في الناحية الأيسر وتتضح أعشاش داخل الشبائيك وفضلات الطيور حول الشبائيك.

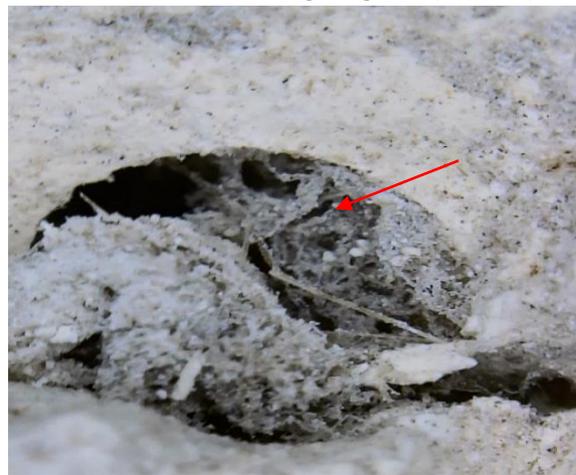
(صورة ١٣-أ) توضح تداخل فضلات الطيور داخل الزخارف باستخدام Wireless USB Microscope X800

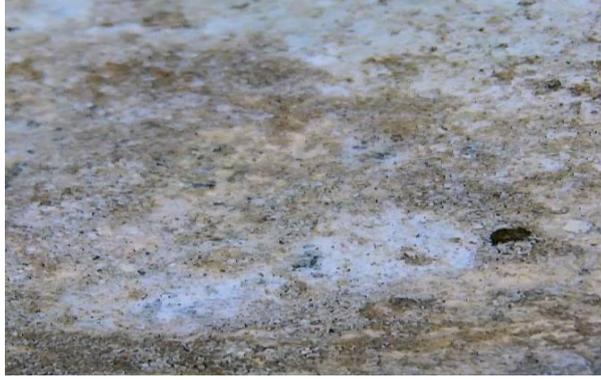
(صورة ١٤-ب) توضح الفقد والتقشر وتراكم الاتساخات والتصاقها بالسطح لتشوه المنظر. باستخدام Wireless USB Microscope X800 © تصوير الباحث.

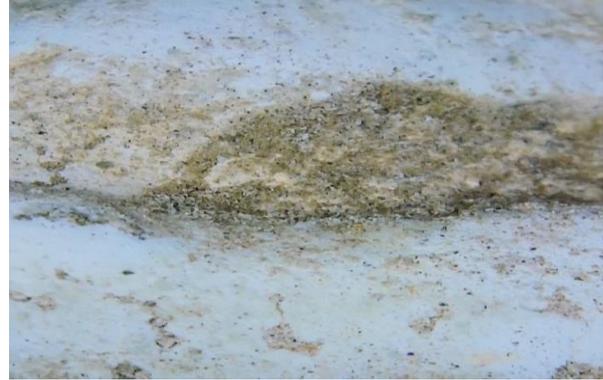
(صورة ١٤-أ) توضح تأثير الأملاح علي الجبس والشروخ والتقشر والفقد لبعض الاجزاء. باستخدام Wireless USB Microscope X800 © تصوير الباحث.

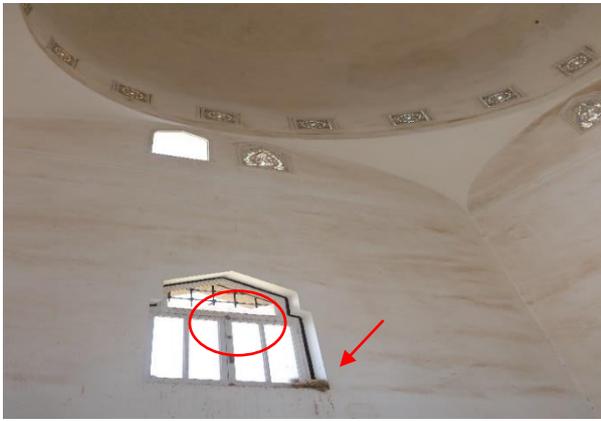
(صورة ١٦) توضح الشباك في الجدار المقابل وأعشاش الطيور الفضلات والاتساخات وكسر الشباك الزجاجي.

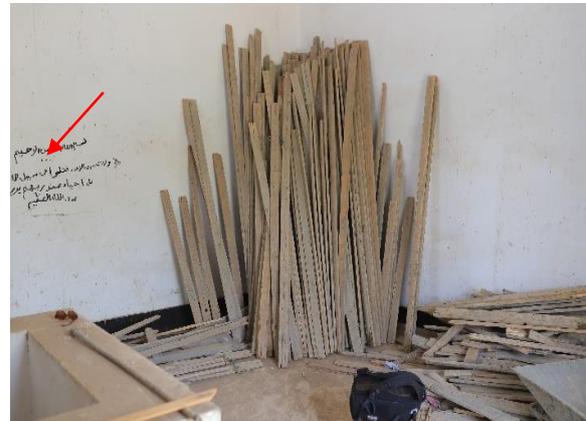
(صورة ١٥) توضح المخلفات والأخشاب داخل القبة، وكتابة الزائرين علي الجدران © تصوير الباحث.

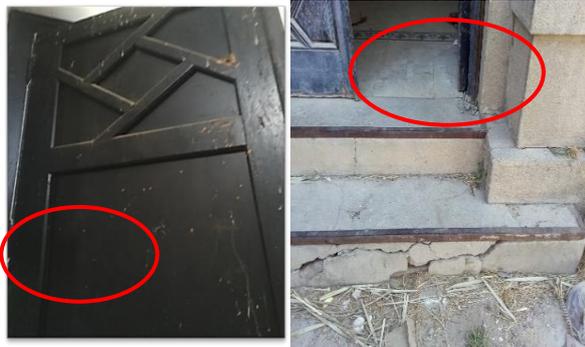
(صورة ١٨-أ) الجزء العلوي لباب خشبي ذي ضلفتين في مدخل القبة وتنتضح عليه أحد العناصر الاسلامية (المفروكة) ويظهر تكسير وتلف الباب الخشبي.
(صورة ١٨-ب) توضح السلالم أسفل الباب وهي تعاني من الكسور والشروخ © تصوير الباحث.

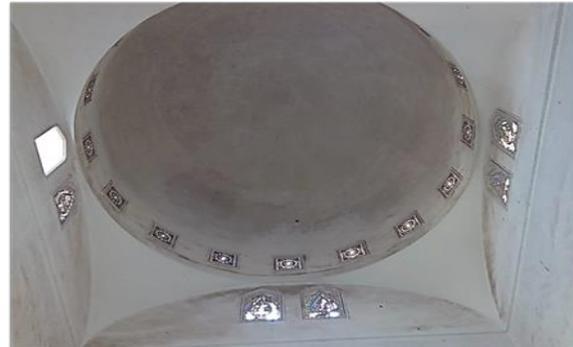
(صورة ١٧) توضح الشبائيك في الصف الأول بالقبة. ويتضح فقد أجزاء من الشباك نتيجة بسبب الطيور. يوجد عدد ١٦ نافذة تتخذ شكل المربع. نلاحظ التصاق الأتربة علي جدران القبة من الداخل، والفقد النهائي لأحد الشبائيك الجصية © تصوير الباحث.

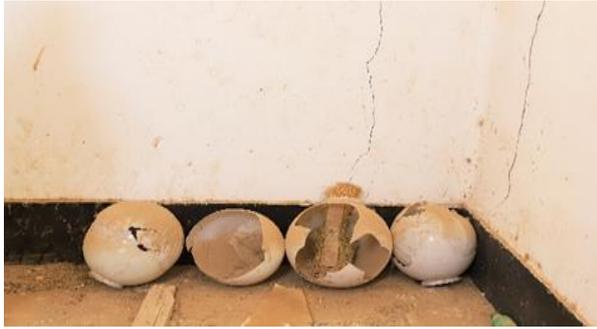
(صورة ٢٠) توضح الشقوق في الجدران. أيضا تراكم
الانساختات علي الأرضية الزجاج المحطم وهو مسجل في
الآثار. والشروخ المنتشرة علي الجدران الداخلية للقبة.

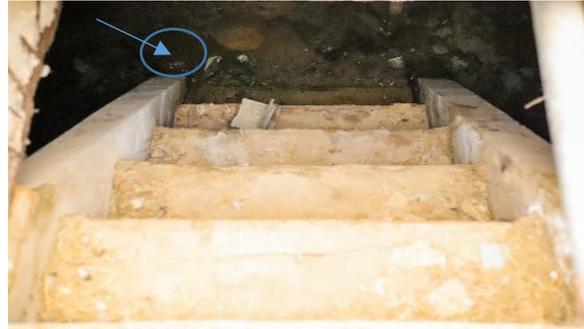
ويعد وجود الرطوبة من أهم عوامل التجوية والتدهور^{٢٦} فالمياه التي تحتوي على أنواع مختلفة من الأملاح المعدنية تعد من أهم عمليات التجوية الفيزيوكيميائية بأضرارها التي تؤثر على مواد البناء،^{٢٧} فالمياه الأرضية واحدة من أخطر العوامل التي تسبب التلف وتعاني منها القباب الأثرية وأول المشاكل التي تواجه المقبرة؛ وذلك من خلال تواجدها بصورة مستمرة والذي أدى إلى انتشار نباتات وحشائش حولها بكثافة كبيرة. ويتعرض المبنى إلى الهبوط كلما تعرضت التربة لتذبذب مستوى المياه الأرضية أسفل أساسات القبّة والتي تحدث بها العديد من الحركات الإنشائية، الأمر الذي يترتب عليه تعرض الجدران للهبوط وظهور الشروخ، والتي تنشأ في أجزاء مختلفة من أساسات المباني الأثرية؛ وذلك نتيجة للتغير في الظروف الهيدروليكية وارتفاع منسوب المياه الأرضية وانخفاضها بالتغيرات الموسمية للمياه واختفاء المياه في بعض الأوقات. (صور ٦، ١٩).

(صورة ١٩) توضح الدرجات- السلالم- التي تؤدي إلى
الأسفل مقابر الشهداء، وفي النهاية المياه تغمر المقابر
والسلالم المؤدية إلى المنامة أسفل القبة ©تصوير الباحثة.

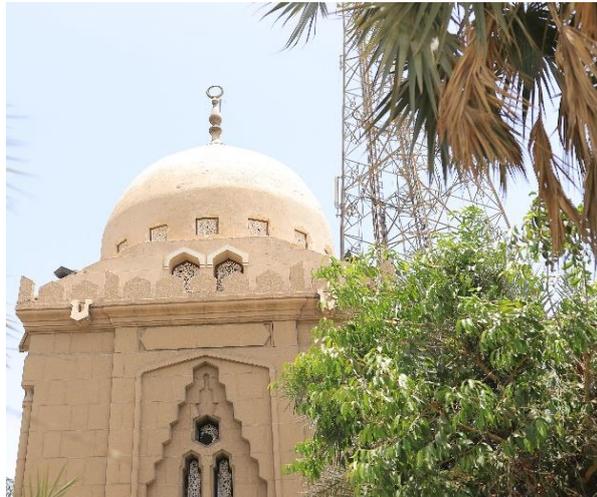
(صورة ٢٢) توضح الأشجار الكثيفة وأبراج الكهرياء العالية
الملاصقة للقبة © تصوير الباحثة.

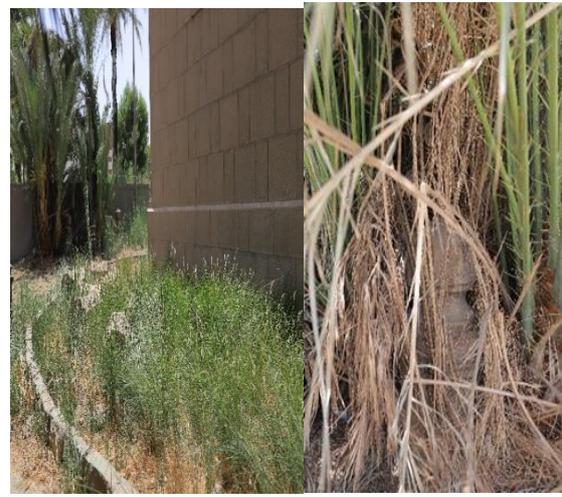
(صورة ٢١) توضح تراكم الحشائش والنباتات حول القبة من
الخارج بصورة كثيفة © تصوير الباحثة.

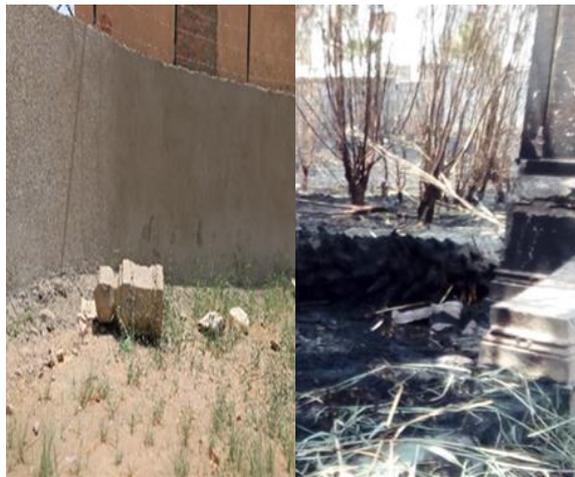
(صورة ٢٤) حرق الحشائش حول القبة مما يسبب الأضرار
للقبة وتراكم السناج على عناصرها المعمارية والزخرفية .
