ANALÝZA PŘÍČIN POŠKOZENÍ OBĚŽNÉHO KOLA ČERPADLA V JE TEMELÍN

ANALYSIS OF THE CAUSES OF IMPELLER DAMAGE IN NPP TEMELÍN

Miroslav Krpec, Dana Tonarová, Petr Brabec a Marek Postler

ÚJV Řež, a. s., Hlavní 130, Řež, 250 68 Husinec

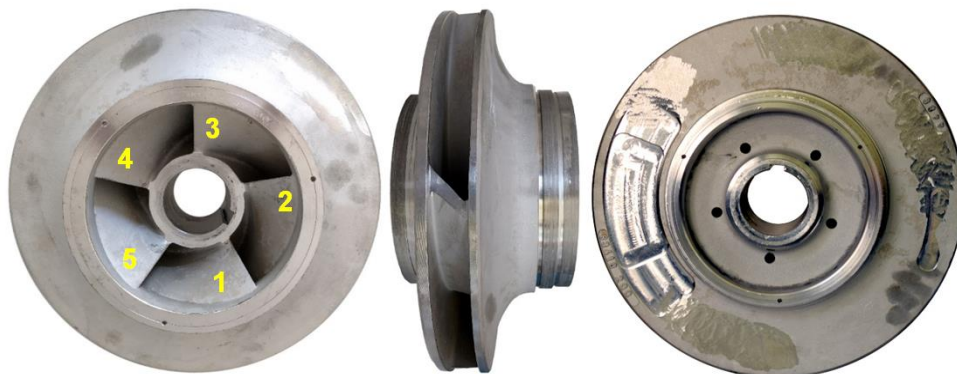
Na JE Temelín byla při revizi čerpadla SULZER 200-450 u oběžného kola 2TQ32D01 (obr. 1) na základě vizuální a kapilární kontroly zjištěna na jedné z pěti lopatek trhlina. Trhlina se šířila z náběhové hrany lopatky v oblasti rádiusu, těsně pod povrchem velkého průměru. Kapilární zkouškou nepoškozených lopatek byla na jedné z lopatek v identickém místě zjištěna další trhlina.

Obr. 1: Poškozené oběžné kolo čerpadla 2TQ32D01

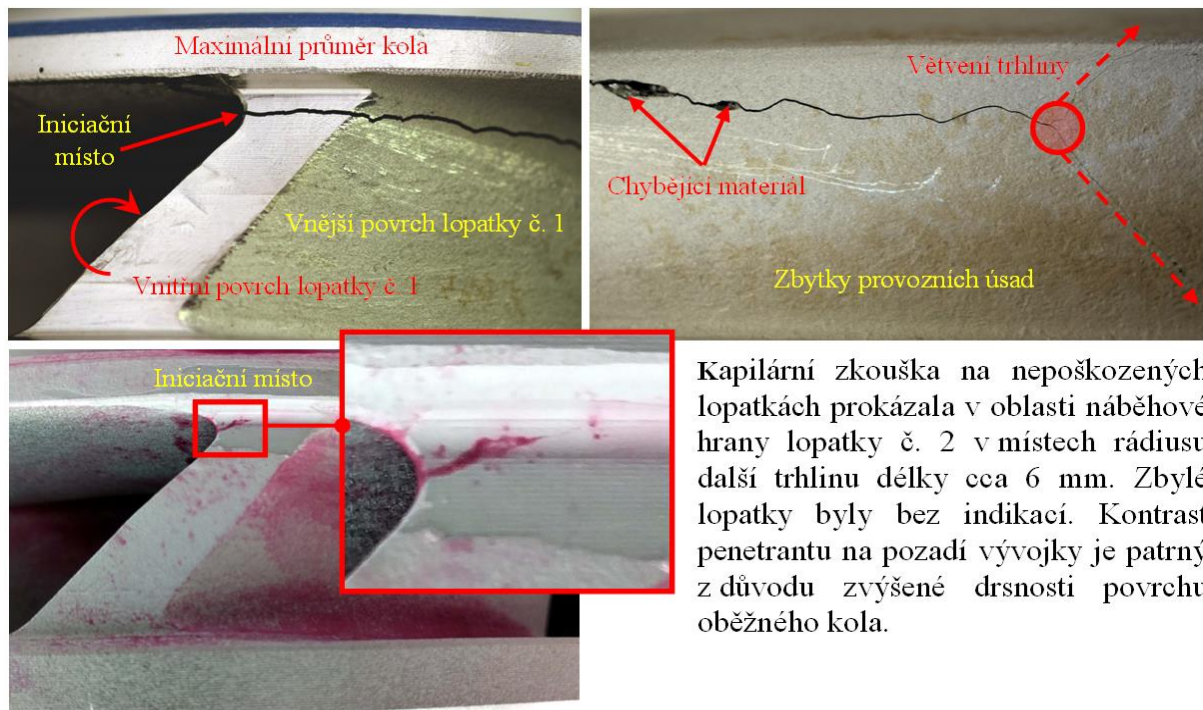
Trhlina se šířila z náběhové hrany lopatky č. 1 v oblasti rádiusu, těsně pod povrchem velkého průměru do délky cca 110 mm, kde došlo k jejímu větvení (obr. 2). Větvící se trhliny byly vůči sobě orientovány pod úhlem cca 90° a jejich délky dosahovaly od 15 do 30 mm. Délka trhliny na vnitřní straně lopatky byla cca 105 mm. V délce 55 a 65 mm od náběhové hrany byly patrné chybějící části materiálu, jejichž rozměry byly cca 8 x 2,5 mm, resp. 2 x 1,5 mm.

Kapilární zkouška na nepoškozených lopatkách prokázala v oblasti náběhové hrany lopatky č. 2 v místech rádiusu další trhlínu délky cca 6 mm. Zbylé lopatky byly bez indikací. Kontrast penetrantu na pozadí vývojky je patrný z důvodu zvýšené drsnosti povrchu oběžného kola.

Obr. 2: Oblast iniciace trhliny lopatky č. 1 a kapilární hodnocení lopatky č. 2

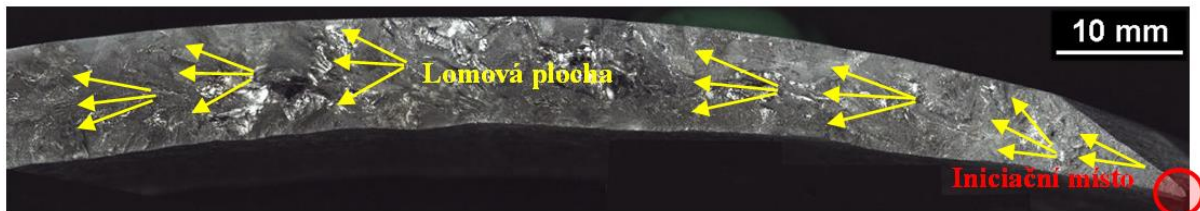
Makrostruktura lomové plochy vykazovala v celém profilu charakter únavového poškození. Směr šíření trhliny je patrný z obr. 3. Informace z oblasti iniciace v místech rádiusu náběžné hrany lopatky a přilehlého okolí bylo znemožněno deformací plochy, která se v těchto místech vyskytovala.

Obr. 3: Lomová plocha trhliny s vyznačením šíření trhliny a iniciačním místem, lopatka č. 1

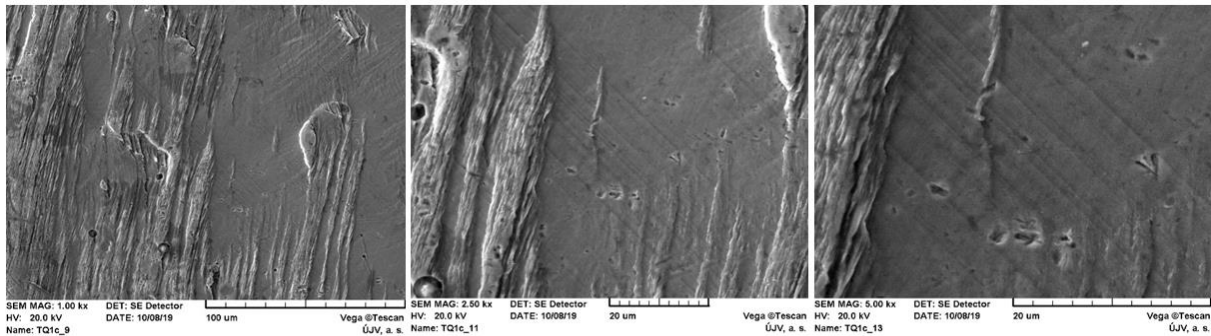
Detailní hodnocení mikrostruktury lomové plochy v SEM potvrdilo únavové poškození s výskytem striací (obr. 4), které byly nejvíce patrné na čele trhliny v blízkosti do lomu. Mikroskopická charakteristika lomu odpovídala projevům korozního únavového šíření vady. Na povrchu lomové plochy byly v početném zastoupení patrné vady typu staženin (ředin).

Obr. 4: Únavové striace vyskytující se na čele trhliny lopatky č. 1

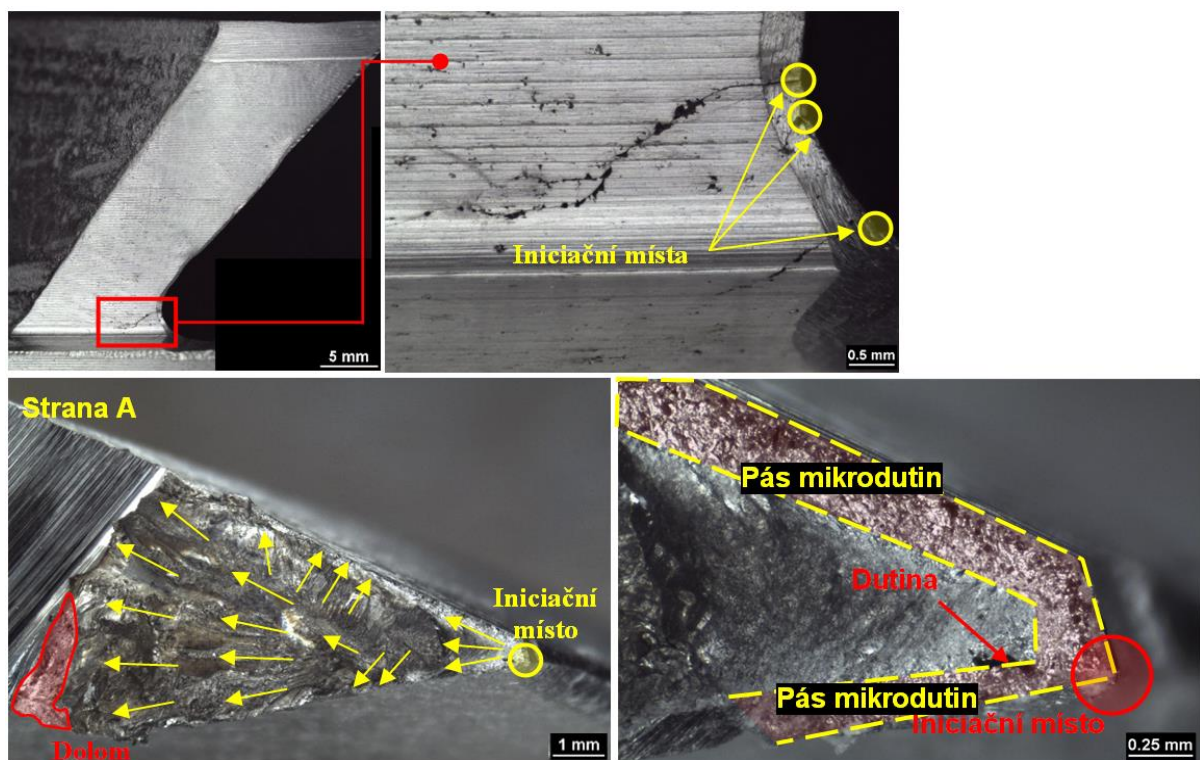
Při bližším ohledání lopatky č. 2 se na povrchu v místech rádiusu náběžné hrany lopatky vyskytovaly tři trhliny (obr. 4). Jedna magistralní, větící se, z části vyplněna zbytky úsad a dvě sekundární menších rozměrů, u kterých nebylo větvení patrné. Na stereomikroskopu bylo po rozlomení magistralní trhliny zjevné, že makrostruktura lomové plochy v celém průřezu vykazovala únavový charakter poškození. Směr šíření trhliny je patrný z obr. 5. V místech iniciace byly u vnějšího povrchu patrné mikro dutiny, které v šířce cca 100 až 250 µm obvodově kopírovaly geometrii lopatky a vyskytovaly se od iniciačního místa do vzdálenosti cca 2 mm.

Obr. 5: Trhliny v oblasti rádiusu náběžné hrany lopatky č. 2, lomová plocha s vyznačením šíření trhliny a mikrodotiny v místech iniciace trhliny při povrchu lopatky

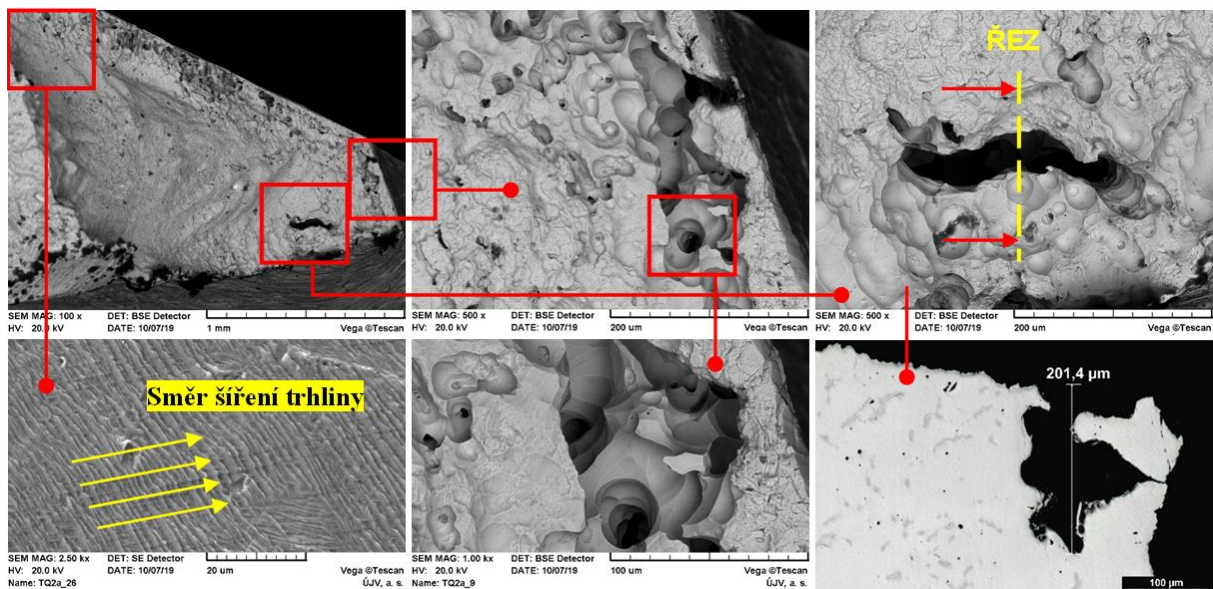
Únavové poškození bylo patrné i při hodnocení v SEM. Striace se vyskytovaly na čele trhliny cca 2 mm od hranice s dolomem a jejich orientace byla kolmo na směr šíření trhliny. Mikroskopická charakteristika lomu odpovídala projevům korozního únavového šíření vady. V místech iniciace trhliny byly při vnějším povrchu patrné vady materiálu – staženiny (řediny), patřící do kategorie dutin. Povrch dutin byl hladký, bez výskytu jakékoliv výplně, jak dokumentuje obr. 6 ve zpětně odražených elektronech (BSE).

Obr. 6: Striace na lomové ploše a dutiny v místech iniciace trhliny lopatky č. 2, zobrazení v SE a BSE

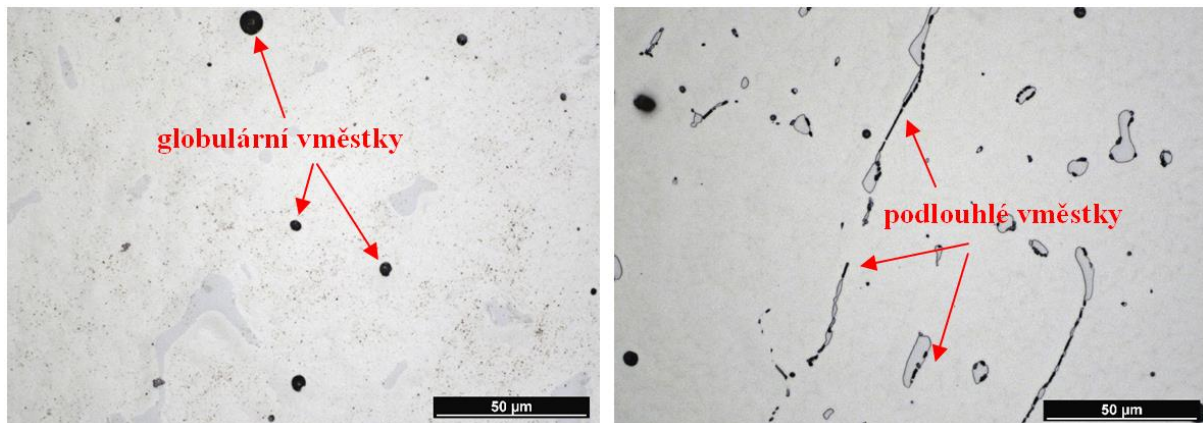
Hodnocení mikrostruktury bylo provedeno v příčném řezu kolmém na lomovou plochu. V nelepťaném stavu byly v materiálu zřetelné tmavé globulární oxidické vměšky. Po naleptání

materiálu kyselinou šťavelovou byla patrná litá dvoufázová austeniticko-feritická struktura (solidifikace typu AF). Na hranicích δ -feritu došlo k zvýraznění podlouhlých karbidů (obr. 7). Obsah δ -feritu byl v materiálu $14,7 \pm 5,5$ %. Lokálně se podlouhlé vměstky vyskytovaly i v austenitické matici. V austenitické matici byla též patrná dendritická struktura. Velikost strukturních jednotek se pohybovala okolo $\sim 3-10$ μm . Zrna v příčném řezu byla kolumnárního tvaru (obr. 8) a jejich velikost byla v řádu jednotek milimetrů.

Obr. 7: Globulární oxidické vměstky a podlouhlé karbidické vměstky

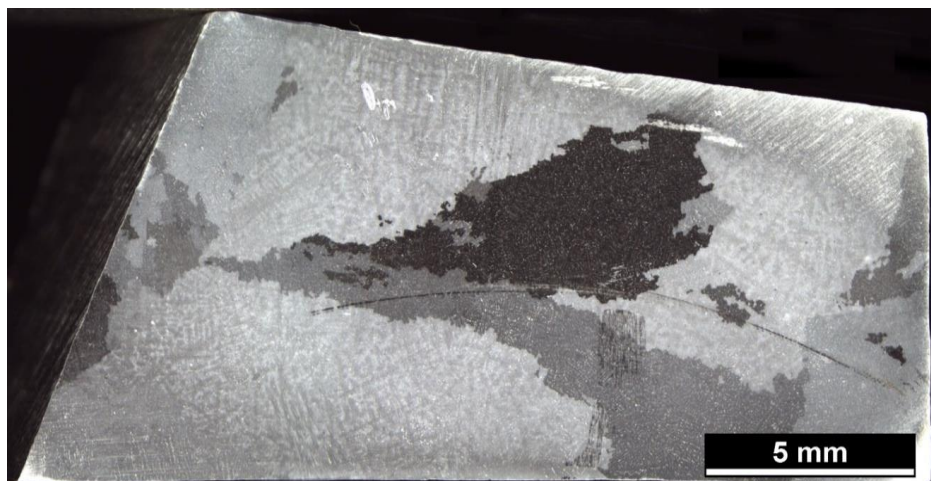
Obr. 8: Makrostruktura materiálu, zvětšení 50x

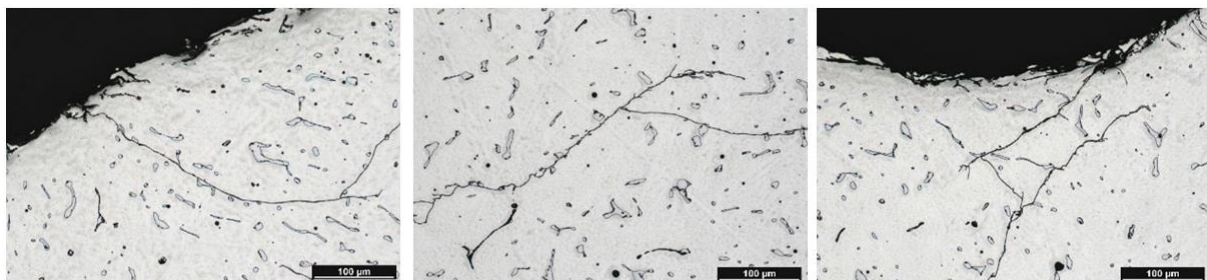
Pod povrchem lomové plochy se v materiálu vyskytovaly sekundární interdendritické trhliny (obr. 9), které se šířily po dendritech v matici austenitu.

Obr. 9: Sekundární trhliny pod povrchem lomové plochy, leptáno kyselinou šťavelovou, zvětšení 200x
