HODNOCENÍ POŠKOZENÍ CHLADÍCÍCH KROUŽKŮ DIESELGENERÁTORU 6ZL40/48 NA JE DUKOVANY

DAMAGE ASSESMENT OF THE COOLING INSERTS OF DIESELGENERATOR 6ZL40/48 AT NPP DUKOVANY

Miroslava Ernestová^{a)}, Miroslav Krpec^{a)}, Petr Brabec^{a)}, Dana Tonarová^{a)} a Zdeněk Čančura^{b)}

^{a)} ÚJV Řež, a. s., Hlavní 130, Řež, 250 68 Husinec

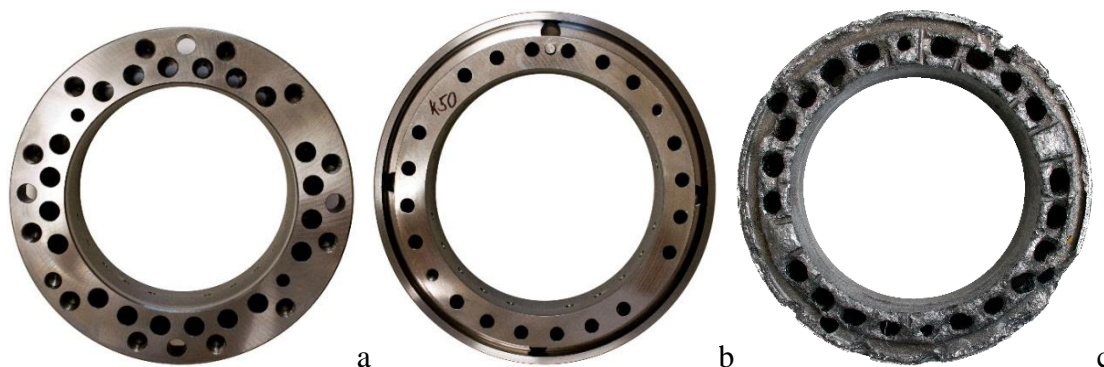
Litinový chladící kroužek je součástí DG, šrouby M12 je přichycen ke koruně pístu a dalšími šrouby k horní kulové polovině pánve ustavené v plášti pístu (tabulka 1). Radiální otvory v kroužku umožňují odvod teplého oleje a chlazení komponenty. Vzhled kroužků je na obr. 1.

Obr. 1: Vzhled chladícího kroužku (a, b – nepoškozeného, c – poškozeného)

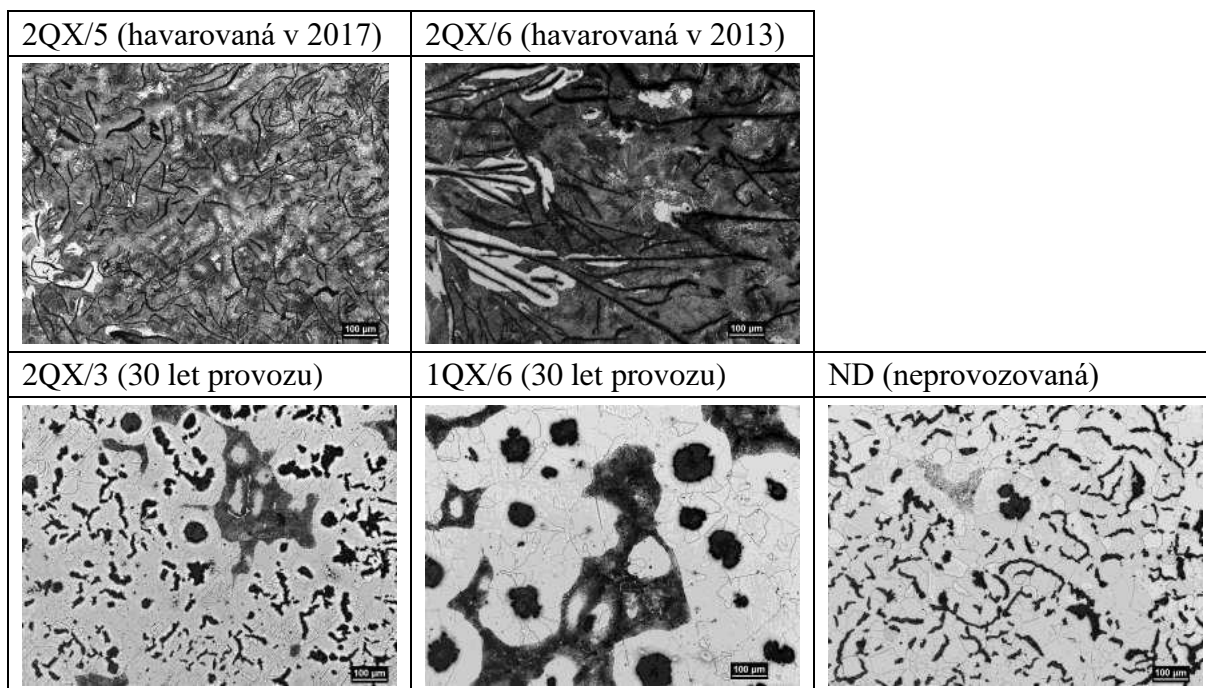
Mikrostruktura litin byla hodnocena na metalografických výbrusech, obr. 2. Struktura poškozených kroužků 2QX/5 a 2QX/6 obsahuje grafit ve tvaru lupínků. Jedná se o litinu s lupínkovým grafitem (LLG). Mikrostruktura obou kroužků je převážně perlitická (85 – 92 %), místy byl patrný ferit (8 – 15 %). Kroužky se liší v obsahu grafitu (15,4 % u 2QX/5; 20,4 % u 2QX/6).

Struktura nepoškozeného kroužku 2QX/3 a struktura nového kroužku ND obsahuje převážně grafit ve tvaru červíků s menším zastoupením grafitu ve tvaru kuliček, v obou případech se jedná o vermikulární litinu s červíkovitým grafitem (LVG). Kroužek 2QX/3 obsahuje dokonale a nedokonale zrnitý grafit, kroužek ND obsahuje více nedokonale zrnitého než dokonale zrnitého grafitu. V naleptaném stavu (2QX/3) je patrna feriticko-perlitická struktura (80/20 %) s místy se vyskytujícími lamelárním perlitem a s velmi ojedinělou přítomností globulárního perlitu, popř. feritická struktura s množstvím perlitu pouze 2 % (ND).

Struktura chladicího kroužku 1QX/6 obsahuje kuličkový grafit (tvárná litina s kuličkovým grafitem, LKG). Ve struktuře převažuje nedokonale zrnitý grafit. Mikrostruktura je feriticko-perlitická s obsahem perlitu 20 – 30 %. Místy je patrný tzv. Chunky grafit (rozpadnutý grafit).

Metalografické hodnocení, provedené destruktivní metodou na chladících kroužcích DG, ukázalo použití nevyhovující litiny s lupínkovým grafitem u obou havarovaných kroužků. Mechanické zkoušky potvrdily nízkou mez pevnosti v tahu u této litiny. Další chladící kroužky byly vyrobeny z vermikulární litiny s červíkovitým grafitem a z tvárné litiny s kuličkovým grafitem, obě tyto litiny vykazují výrazně vyšší mez pevnosti.

Obr. 2: Mikrostruktura chladících kroužků

Pro ověření mikrostruktury materiálu chladících vložek bez nutnosti destruktivního zásahu byl v ÚJV stanoven pracovní postup odběru tzv. metalografických replik. Tato metoda umožňuje bez porušení integrity chladící vložky stanovit, jedná-li se o litinu s lupínkovým grafitem jako u havarovaných vložek.

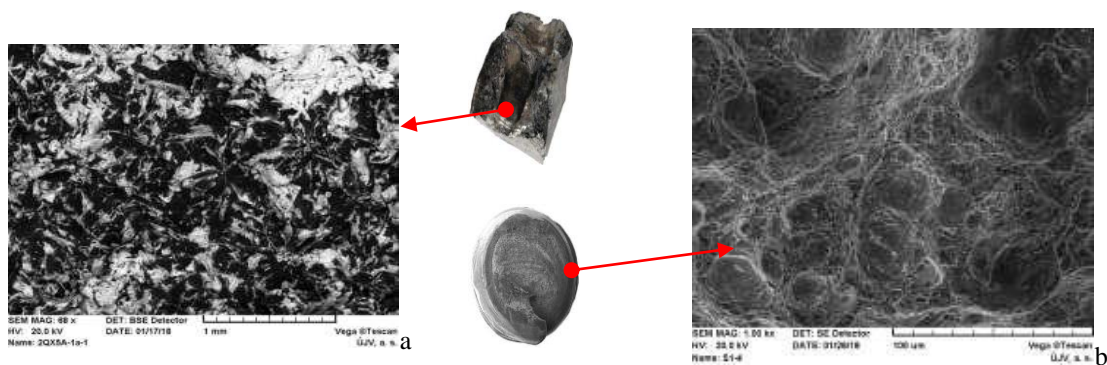
Fraktografické hodnocení bylo provedeno na lomových plochách poškozeného kroužku 2QX/5 a na poškozeném šroubu M12. Lomové plochy kroužku kolmé na osu kroužku a procházející otvory pro odvod teplého oleje byly mechanicky zhmožděné. Morfologie lomu obsahovala znaky transkrystalického štěpného porušení s občasným výskytem interkrystalického lomu, byla patrna štěpnost zrn lupínkového grafitu. Z lomové plochy šroubu je patrné, že k poškození šroubů došlo pravděpodobně torzí (krutem). V detailu je viditelné tvárné poškození charakteristické přítomností důlků, ukazující na poškození šroubů náhlým přetížením. Ani v jednom případě nebyly nalezeny znaky únavového poškození.

Obr. 3: Lomová plocha havarovaného kroužku 2QX/5 (a), lomová plocha šroubů M12 (b)
