HODNOCENÍ KOROZNÍHO NAPADENÍ HOMOGENNÍHO SVAROVÉHO SPOJE AUSTENITICKÉ TRUBKY A PŘÍRUBY

CORROSION ATTACK EVALUATION OF HOMOGENEOUS WELD JOINT OF AUSTENITIC TUBE AND FLANGE

Dana Tonarová, Petr Brabec a Jaroslav Burda

ÚJV Řež, a. s.

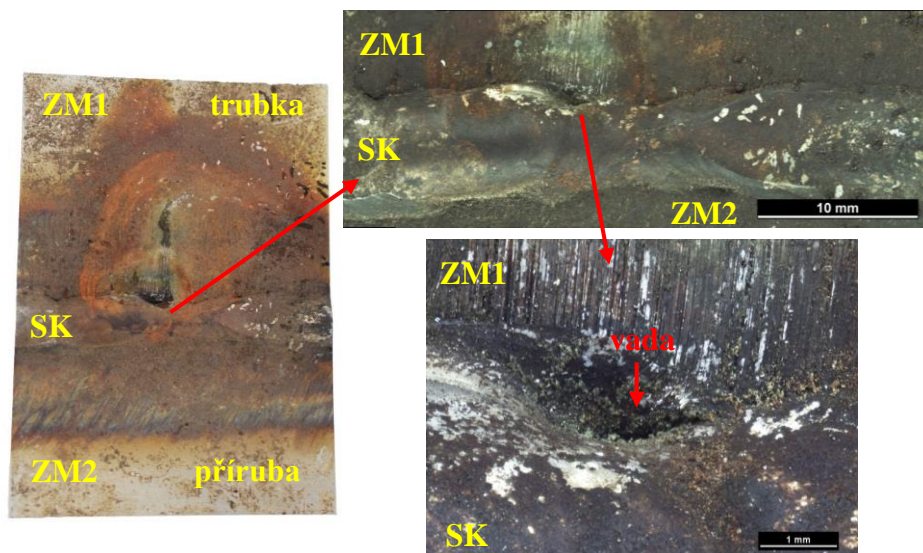
Na celém vnitřním povrchu svarového spoje příruby a trubky byly četné výrobní vady SK [1]. Podle normy ČSN EN ISO 6520-1 [2] obsahoval svarový spoj vady č. 5062 (přetečení kořenové vrstvy), č. 504 (nadměrný průvar), č. 513 a 514 (nepravidelná šířka a povrch). Dále na rozhraní ZM1-SK i ZM2-SK byly na několika místech zřetelné vady č. 5013 (vruby v kořeni). V okolí hodnocené vady (obr. 1) byla na vnitřním povrchu zřetelná oranžová korozní vrstva a u ústí vady zelená korozní vrstva. Podle semikvantitativní analýzy ze SEM, obsahuje zelená korozní vrstva zvýšené množství Cl a S (0,3 hm. % Cl a 0,6 hm. % S).

Obr. 1: Vnitřní povrch svarového spoje v místě vady; detail v místě vady

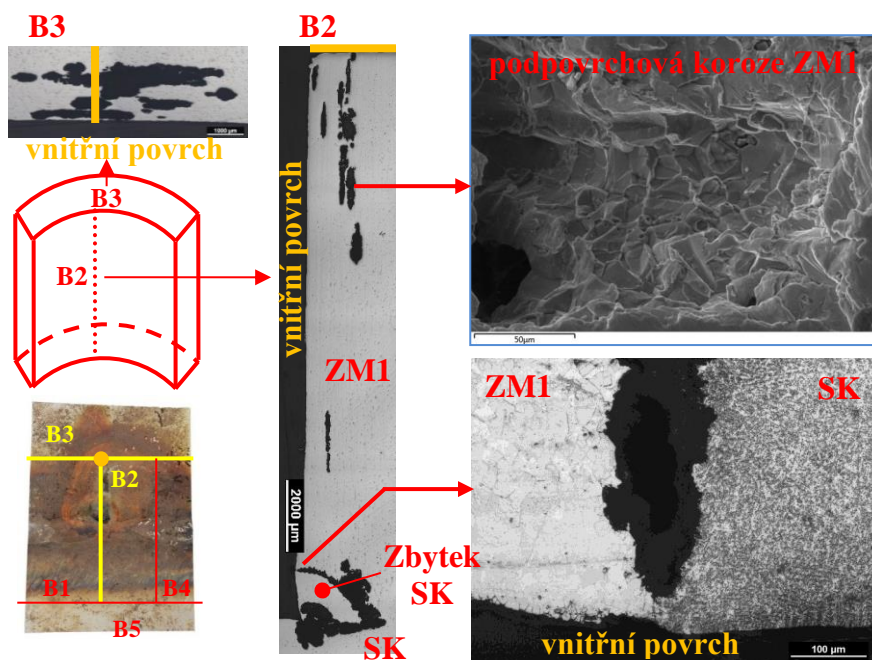
Hodnocená provozní vada na příčném řezu (řez B2, obr. 2) pravděpodobně iniciovala na vnitřním povrchu ve vrubu v kořeni svaru a procházela SK až k rozhraní ZM1-SK do hloubky 2,5 mm. Korozní napadení nepokračovalo po rozhraní směrem ke koruně SK, ale bylo zřetelné na rozhraní ZM1 a zbytku SK. V žádném hodnoceném příčném řezu nebylo u rozhraní ZM1-SK korozní napadení spojené s vnitřním povrchem.

Dále je v ZM1 zřetelná podpovrchová koroze. Tato koroze je pozorovatelná do hloubky max. 1,7 mm a v hodnocených řezech není spojená s vnitřním povrchem. Po naleptání je patrné, že korozní napadení nejde po hranicích zrn, ale napadá celá zrna. Na povrchu dutin je dle dokumentace SEM patrné selektivní rozpouštění matrice. Korozní důlky byly stále aktivní, na jejich povrchu není patrná vrstva korozních produktů.

Na obvodovém řezu přibližně 15 mm od SK (řez B3, obr. 2) pokračuje podpovrchová koroze ZM1. Charakter napadení je obdobný jak na řezu B2, obvodová délka podpovrchové koroze je přibližně 6 mm.

Hodnocená vada představuje korozní napadení materiálu, které bylo propojené s vnitřním povrchem ve SK. Na příčných řezech byla zřetelná podpovrchová koroze ZM trubky až do vzdálenosti 15 mm od SK. Tato podpovrchová koroze byla spojena s korozní dutinou na rozhraní ZM trubky a SK. Kvůli rozdílu chemického složení ZM trubky a SK dochází ke korozi ZM trubky vlivem vzniku elektrochemického článku.

Obr. 2: Dokumentace korozního napadení materiálu na řezech B2 a B3

Pro eliminaci těchto korozních napadení je doporučována výměna austenitického materiálu za jiný materiál (např. plast nebo uhlíkovou ocel, u které je korozní napadení predikovatelné).

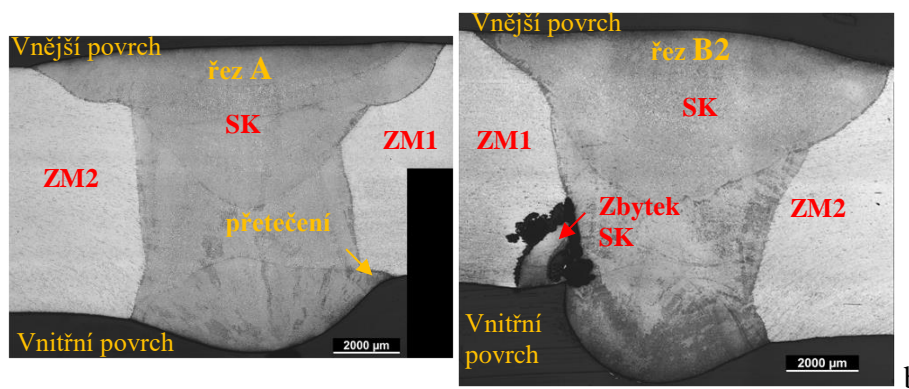
Hodnocení bylo provedeno ve dvou příčných řezech svarovým spojem pro porovnání mikrostruktury v místě bez vady (řez A) a v místě vady (řez B2), obr. 3. Tyto příčné řezy svarovým spojem odpovídají podélnému směru vzhledem k ose tváření trubky.

Mezi vzorky A (bez vady) a B2 (s vadou) není patrný žádný rozdíl v mikrostruktuře ani v mikrotvrdomosti materiálů.

Obr. 3: Makrostruktura příčných řezů svarovým spojem: a) v místě bez vady, b) v místě s vadou
