Pérennisation des Ouvrages en Génie Civil : Diagnostic et Inspection des Bétons d'Égouts

L'objectif de ce travail qui a été réalisé à l'INSA de Rennes consiste à effectuer une étude sur la dégradation et les facteurs responsables d'altération du béton employé dans le réseau d'égouts de la ville de Rennes. Ainsi, des échantillons prélevés dans différentes zones (radier, medium et toit) d'une conduite ont été analysés à l'aide de moyens d'investigation afin de mettre en évidence l'état d'endommagement interne due aux effluents et externe (sol) de réseau ainsi que les modifications chimiques et minéralogiques enregistrées. Ces essais sont complétés par une caractérisation physique et mécanique. Dans cet article, nous présentons les résultats de l'inspection d'un tronçon dont les sollicitations prédominantes sont en majorité chimiques et abrasives.

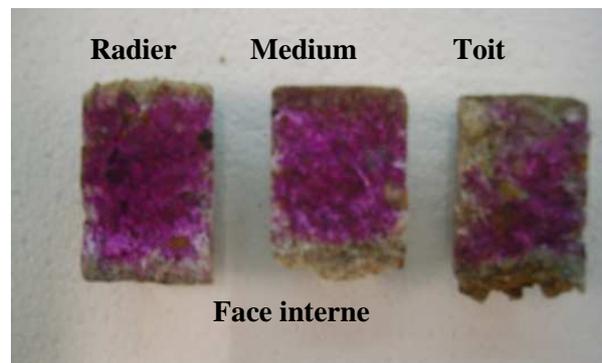
Figure 3. Evolution du pH des échantillons radiaux dans les zones: Radier, medium et le Toit (Conduite de la rue BINGUENAIIS).

D'après la photographie ainsi que le tableau 3, on remarque une différence considérable et notable de la diminution de niveau de pH entre la partie interne et externe ainsi que depuis le radier vers le toit de la conduite.

Les résultats montrent une altération superficielle (perte de matière) et endommagement intense en face interne maximum en zone de marnage de la conduite (D/2). Ainsi, ces résultats montrent logiquement que le couplage des deux effets, chimique et érosif, s'organise différemment sur le pourtour de la conduite, la contribution de ces deux effets atteints son paroxysme en mi-hauteur à cause des cycles émergence/immersion.

La dégradation interne peut être attribuée à la production du sulfure d'hydrogène H₂S, [7] (Parker, 1945a). Au niveau du toit, l'attaque est souvent sous forme gazeuse et le remplissage total (section pleine) de la conduite peut expliquer l'érosion de la pâte cimentaire (apparition des granulats).

En revanche, le pH réduit de côté extérieur est attribué à la carbonatation notamment dans le haut de la conduite ainsi qu'à l'agressivité éventuelle des sols [1] (Aziz et Al).

Comme recommandation, Vu l'état de la conduite et l'intensité de la détérioration ainsi que la qualité actuelle du béton, on suggère une réhabilitation ou bien un renforcement immédiat qui rentre dans un cadre préventif.
