REVITALIZACIJA ROTORNOG BAGERA SRS 1301 24/2.5 POGONSKI BR.10 – POLJE „D“ RUDARSKI BASEN KOLUBARA

REVITALIZATION OF BUCKET WHEEL EXCAVATOR SRS 1301 24/2.5 DRIVE NUMBER 10 – MINING BASIN KOLUBARA

**Novica PAUNOVIĆ,
Polje „D“, Rudarski basen Kolubara, JP EPS
e-mail: novica.paunovic@rbkolubara.rs,
Nikola KARLIČIĆ,
Univerzitet u Beogradu, Mašinski fakultet, nkarlicic@mas.bg.ac.rs**

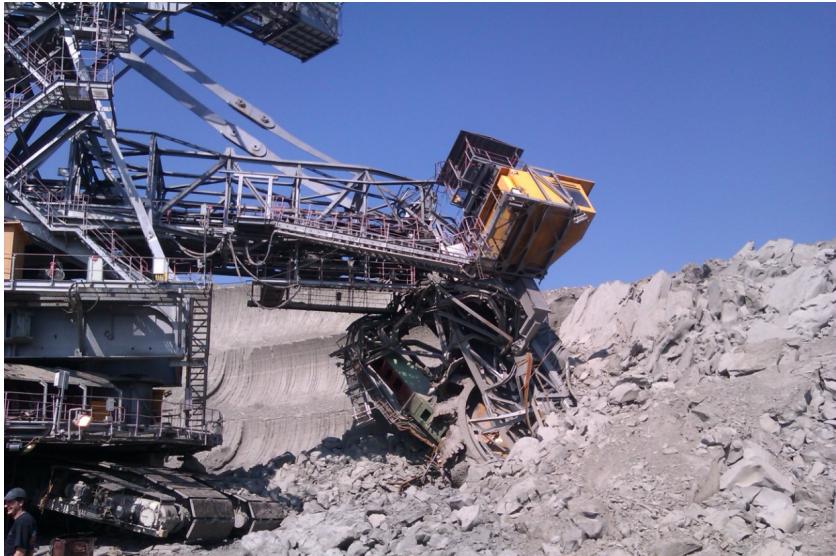
Usled udara odronjene jalovinske mase, pored gore navedenih nedostataka, došlo je i do pucanja dva lanca papuča na guseničnom voznom mehanizmu. Gusenice 5 i 6 bile su podignute od zemlje, radni most deformisan i zarobljen pod zemljom, tako da je statička stabilnost bagera bila narušena.

Slika 1. Izgled bagera nakon havarije

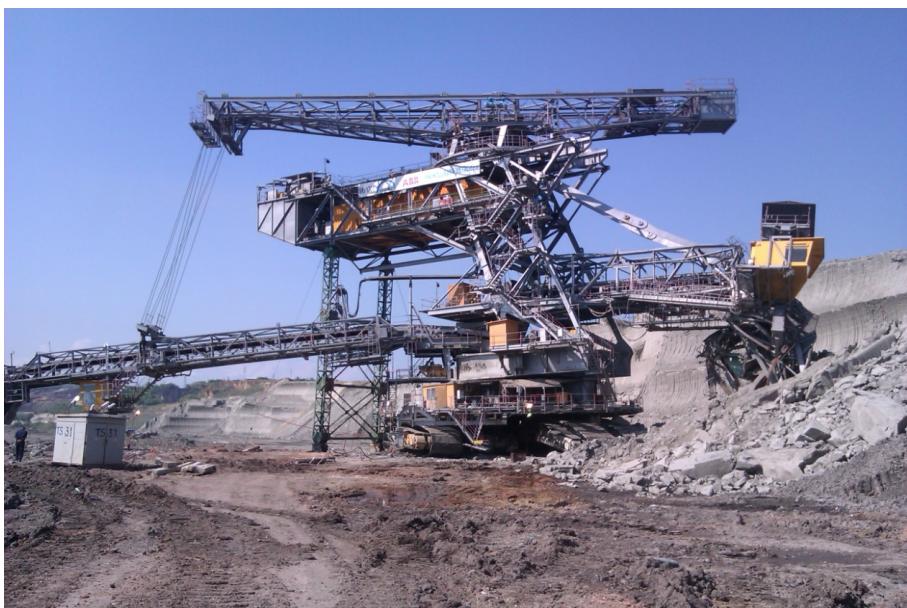
Slika 2. Bager nakon stabilizacije

Odmah je pristupljeno stabilizaciji sprave i uspostavljanju prihvatljivog stepena statičke stabilnosti. To je podrazumevalo podvlačenje oslonca (šticne) ispod protivtega bagera i vađenje barita (opterećenja) iz protivtega (Tabela 1.).

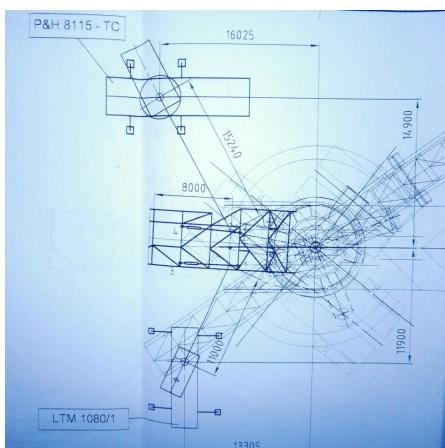
Slika 3. Način postavljanja dizaliza za demontažu

Demontaža prvih pet polja vršena je predgrevanjem deformisanih profila do crvenog usijanja (radi eliminacije zaostalih elastičnih deformacija u materijalu) i njihovim sečenjem. Demontirani su svi reduktori, motori, elementi instalacije za gusto podmazivanje, transportna traka, noseći i povratni valjci koji mogu biti iskorišćeni prilikom montaže. Demontaža nedeformisanog dela strele sa uležištenjem izvršena je pomoću dve dizalice (Slike 3. i 4.). [1]

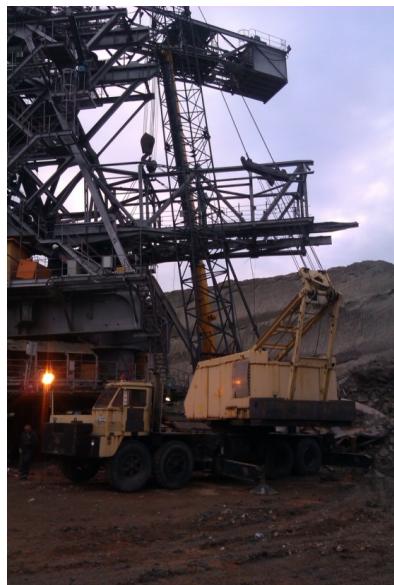
Slika 4. Demontaža strele

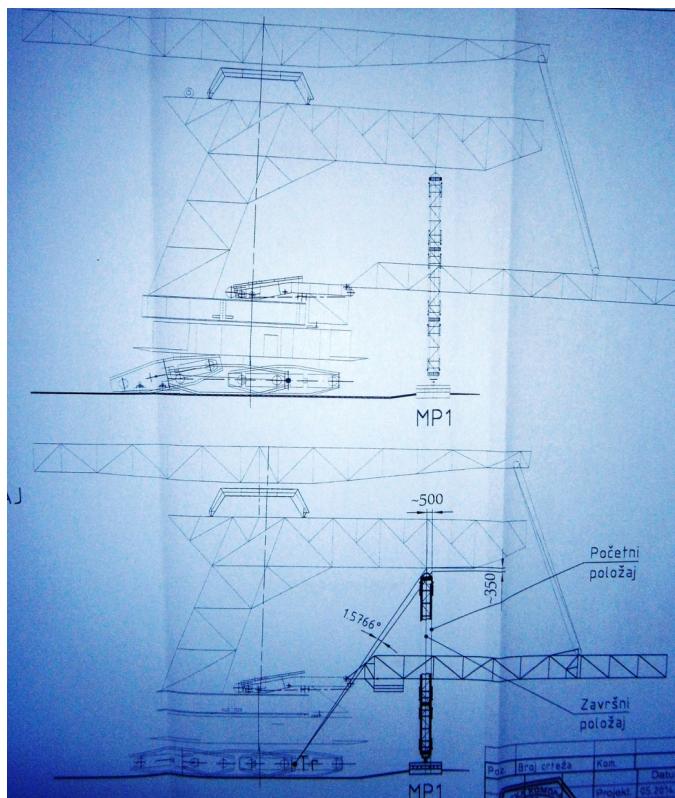
Slika 5. Plan „rotacije“ - vraćanja bagera na centralni aksijalni ležaj

Nakon demontaže strele radnog točka pristupljeno je oslanjanju bagera na svih šest gusenica transporta i oslanjanju gornje gradnje bagera na donju gradnju preko centralnog aksijalnog ležaja „kuglibana“. Ispod guseničnog para 5-6 postavljena je skela sa hidrauličnim cilindrom nosivosti 400t, čiji je zadatak bio da prihvati težinu bagera nakon podizanja velike šticne ispod protivtega.

Izvlačenjem klipova na hidrauličnim cilindrima ispod protivtega, a uvlačenjem klipa na cilindru ispod gusenica 5-6 bager je „rotirao“ i tako oslonjen na svih šest gusenica i vraćen na „kugliban“.

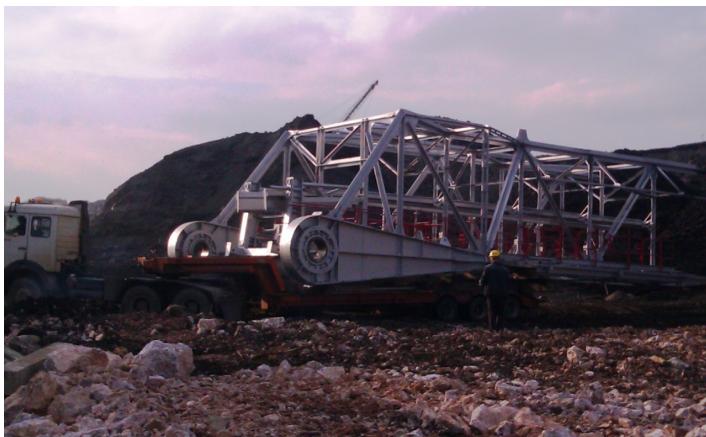
Slika 6. Prevoz nove konstrukcije ka radilištu

Nova konstrukcija strele radnog točka prevezena je na radilište u tri dela i sklopljena na radilištu. Tri dela konstrukcije postavljena su na skele od pragova, međusobno nacentrirana i spojena pasent zavrtanjskim vezama. Ovo je urađeno radi lakšeg transporta konstrukcije strele radnog točka (vangabaritni tereti), kao i zbog težine konstrukcije – sva tri dela osnovne konstrukcije bez ikakvih sklopova imaju masu od ~70t.

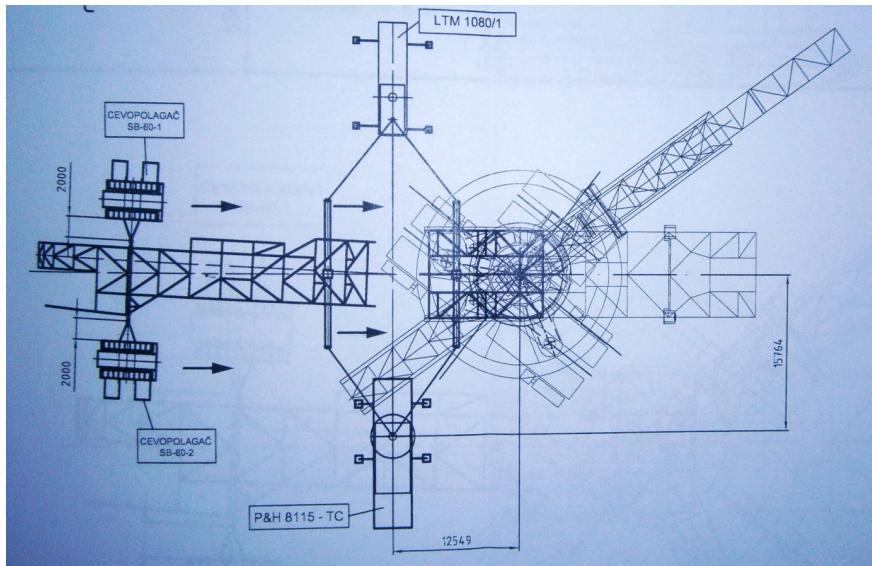
Slika 7. Prihvati dizaličnih sredstava prilikom montaže konstrukcije strele

Prihvati dizalica za strelu radnog točka obezbedjen je preko specijalnog alata napravljenog za posao montaže (jaram), čeličnih užadi i zatezača. Cevni polagači prihvatali su težinu strele preko podupirača koji je bio postavljen ispod rama 1. Izvarene markice sprečavale su poprečno pomeranje konstrukcije strele, a uzdužno pomeranje sprečeno je sa dve lančane dizalice nosivosti 60 kN. [3]

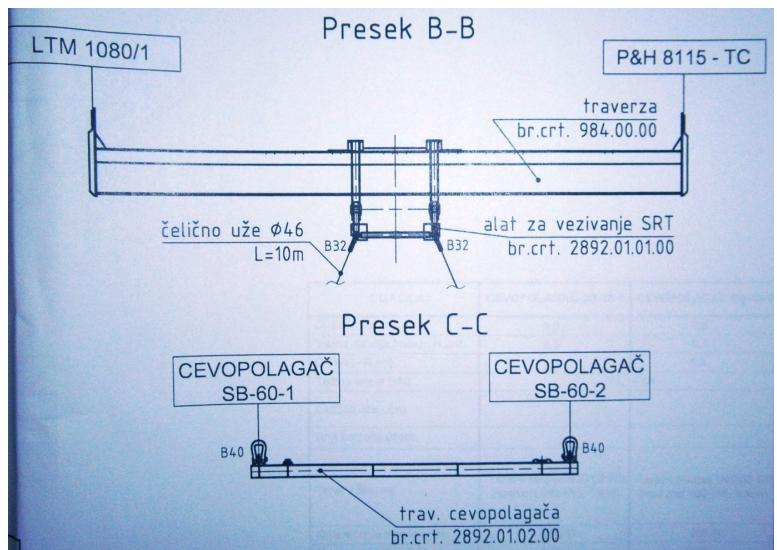
Slika 8. Alati za montažu strele radnog točka

Dizalice su rotacijom svojih kranova vršile podizanje i prenošenje konstrukcije strele radnog točka od početnog horizontalnog položaja na tlu do završnog položaja u kome je moguće montirati svornjake (osovine) za vezu strele radnog točka sa centralnim stubom bagera. Prilikom podizanja konstrukcije strele dva cevna polagača pratili su kretanje konstrukcije strele na njenom zadnjem delu. Na Slici 8. prikazani su alati korišćeni za prihvati strele R.T.

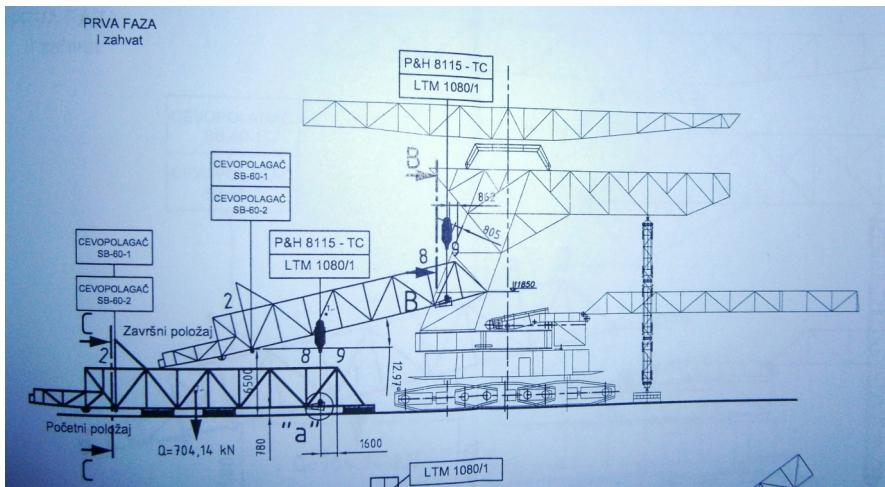
Slika 9. Montaža prema projektu

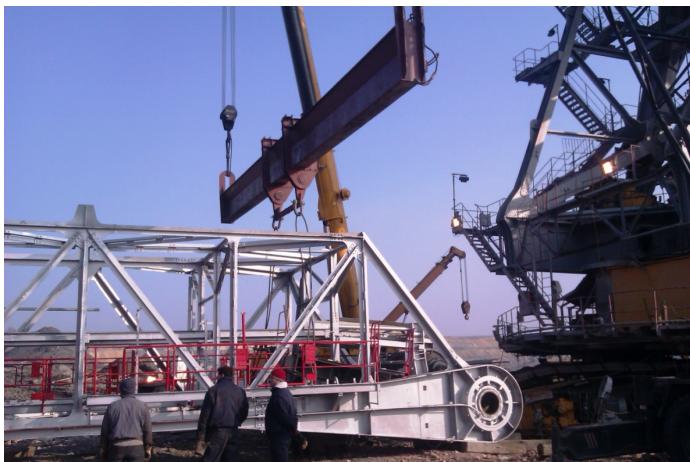
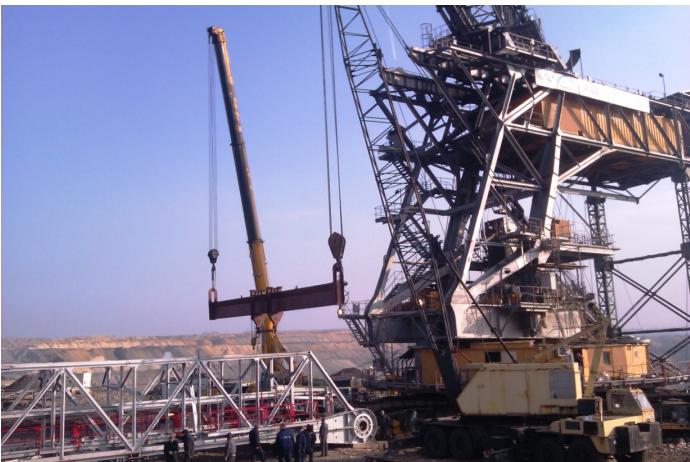
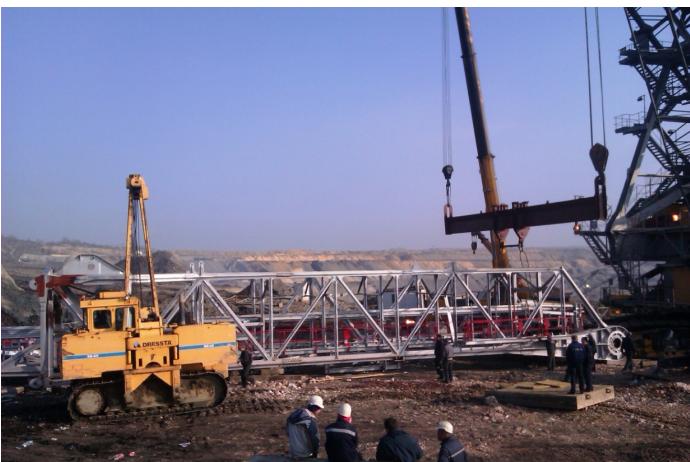
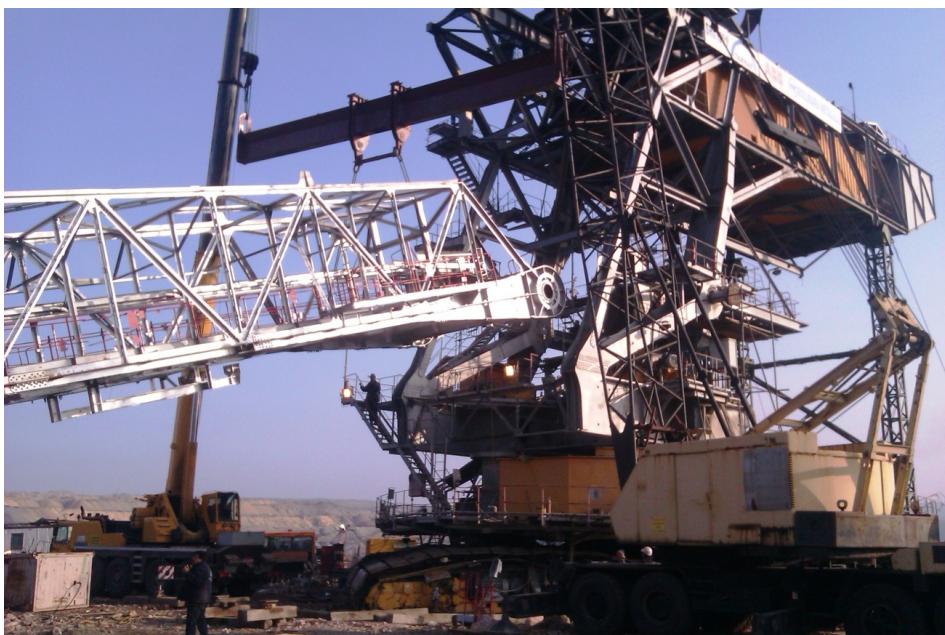
Slike 10,11,12,13. Montaža konstrukcije strele radnog točka

Nakon uležištenja strele radnog točka na centralni stub bagera izvršeno je oslanjanje zadnjeg dela strele na skelu od pragova. Kada su dizalice rasterećene izvršeno je njihovo prebacivanje u zonu rama 1, zadizanje cele konstrukcije strele i montaža montažnog podupirača koji će omogućiti dovoljnu visinu zadnjeg dela strele za kasniju montažu radnog točka.

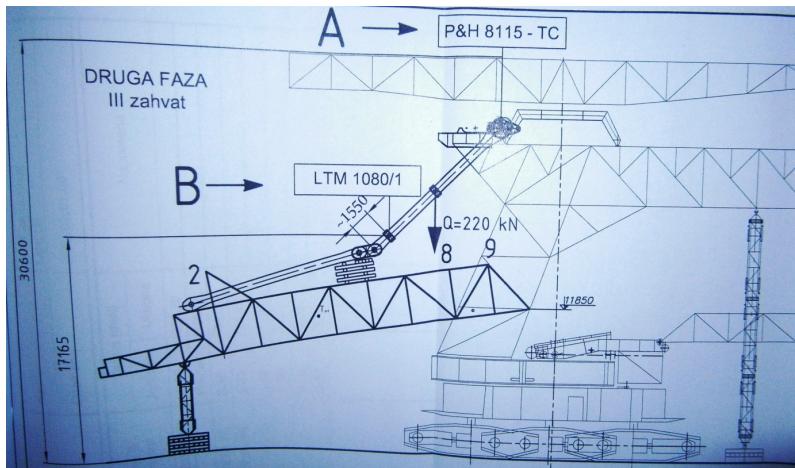
Slika 14. Montaža novih lamela sa pokretnim paketom koturača

Zbog nemogućnosti montaže starih lamela koje nose težinu konstrukcije strele radnog točka, izvršena je montaža novih lamela sa paketom pokretnih užetnjača koji je regenerisan u „Kolubari Metal“.

Nakon montaže lamela i nepokretnog paketa koturača izvršeno je izjednačavanje užadi od dizanja strele i prihvatanje težine lamela i blago rasterećenje montažnog podupirača. Izvršena je montaža svih sklopova i podsklopova uključujući radni točak, osovinu radnog točka, reduktor kopanja, kašika na radnom tučku, stub kabine bageriste i kabinu bageriste, reduktor i motor Tk-1, mehanizam zatezanje trake, transportne trake i svih pripadajućih elemenata.
