**INFORME N° 749-2014-OEFA/DE-SDCA**

ASUNTO : Reporte del Monitoreo Ambiental en el Marco de la Supervisión Especial, por derrame de diésel ocurrido en la Locación de Tambo perteneciente al Lote 1AB, operado por la empresa Pluspetrol Norte S.A; realizado el 27 de mayo de 2014.

## REPORTE DE MONITOREO AMBIENTAL EN APOYO A LAS SUPERVISIONES DEL OEFA

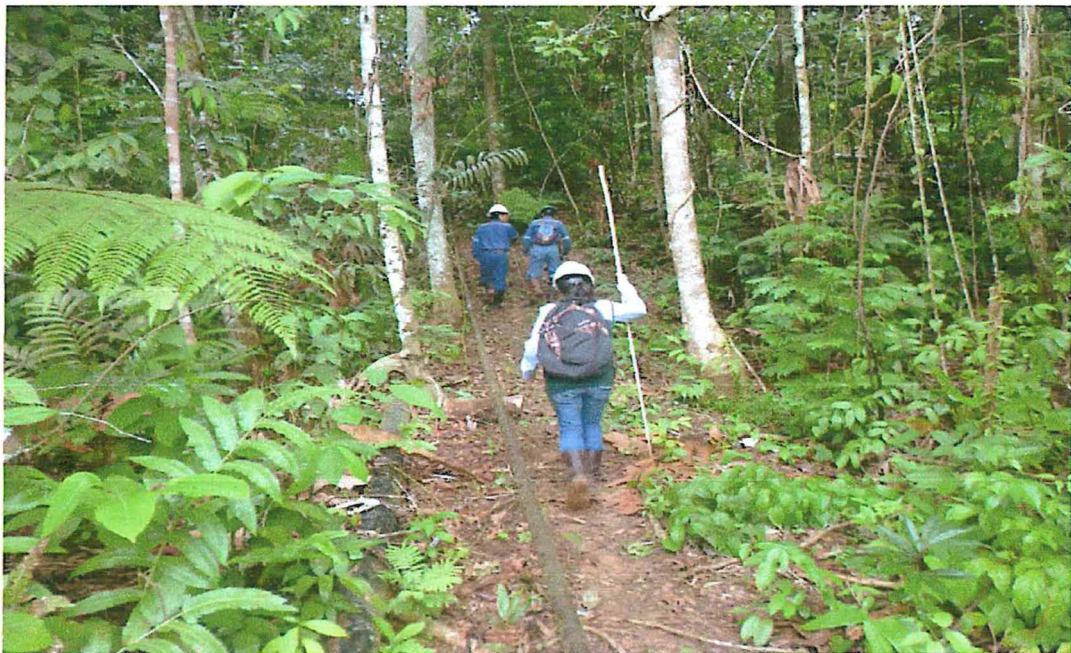
### Fotografía N° 02

Inicio del recorrido hacia la zona del incidente del derrame de diésel, siguiendo la línea del diselducto (tubería de 2 pulgadas de diámetro) en dirección al pozo Tambo Sur 1X. Ingreso a través de la locación del pozo Tambo 4.

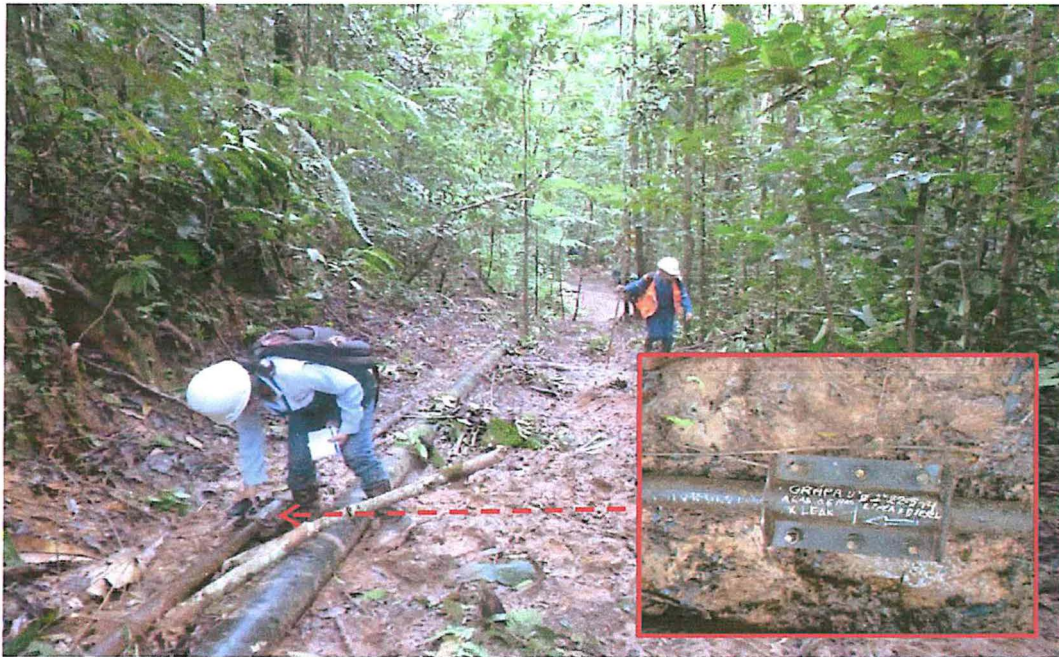
#### Fotografía N° 03

Identificación de la zona donde se produjo el derrame de diésel (parte alta de una pendiente) a 500 m. aproximadamente del pozo 1X. Se constata la grapa de contención instalada en la línea del diselducto; se observa las características del terreno (fangoso, arcilloso).

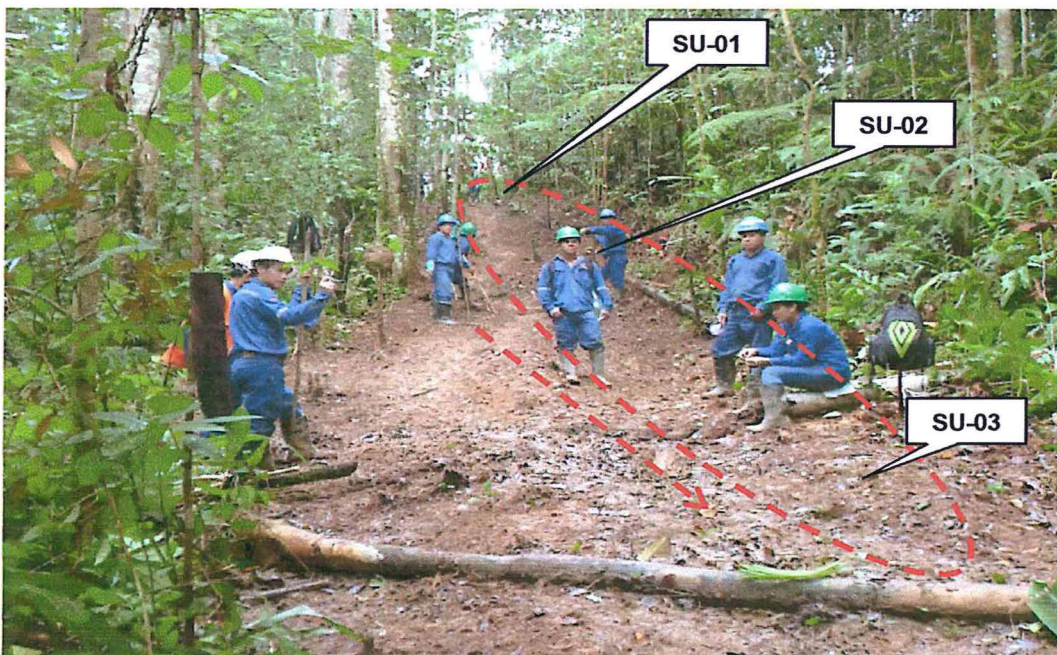
#### Fotografía N° 04

Área monitoreada correspondiente a los puntos SU-01, SU-02 y SU-03. Se observa la pendiente por donde pudo haber discurrido el volumen de diésel derramado, siguiendo la línea del diselducto en dirección al pozo Tambo 4 y al personal del Lote 1AB realizando trabajos de limpieza de la zona.

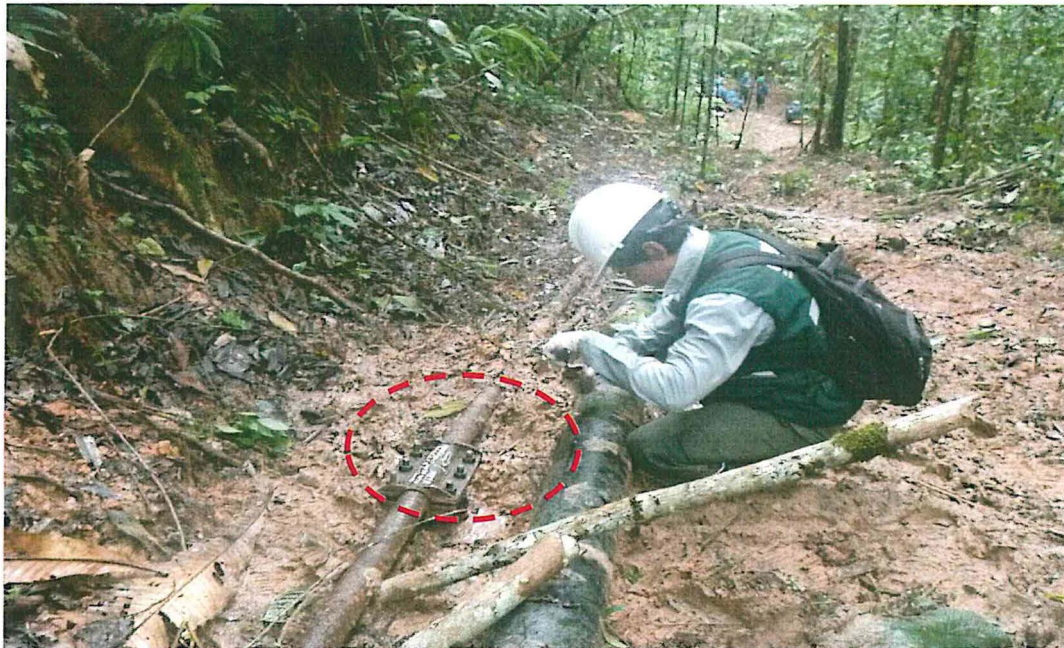
**Fotografía N° 05**

Punto de toma de muestra SU-01, colindante a la grapa de contención instalada en el diselducto, ubicada en la parte alta de una pendiente, a 500 m. aproximadamente del pozo Tambo Sur 1X. Se observa la línea del crudo (tubería de 6 pulgadas de diámetro) paralela a la del diésel.

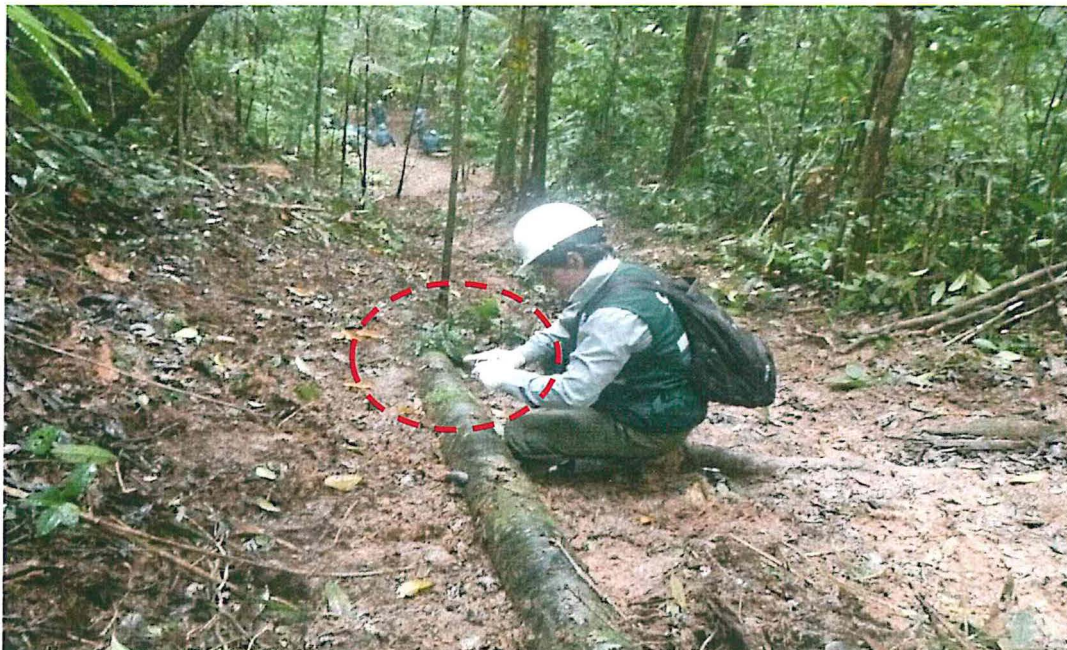
**Fotografía N° 06**

Punto de toma de muestra SU-02, a 5 m. aproximadamente del punto SU-01 siguiendo la línea del diselducto en dirección al pozo Tambo 4. La línea se encuentra enterrada en este tramo, se observa la línea de crudo (tubería de 6 pulgadas de diámetro).

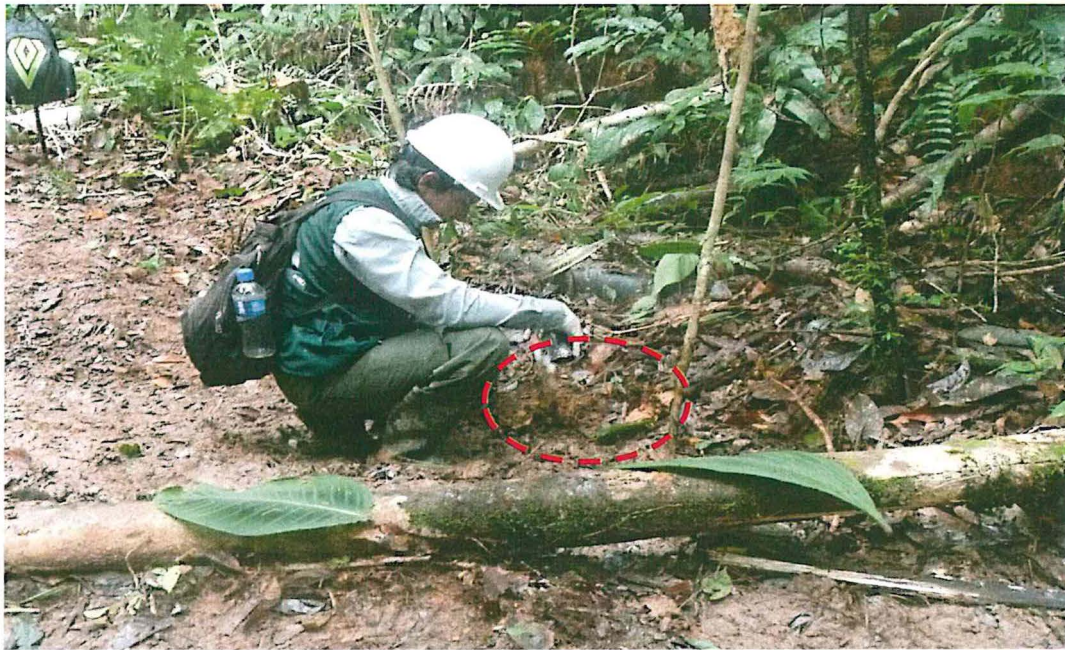
**Fotografía N° 07**

Toma de muestra del punto SU-03, a 10 m. aproximadamente del punto SU-01 siguiendo la línea del diselducto en dirección al pozo Tambo 4. La línea se encuentra enterrada en este tramo.

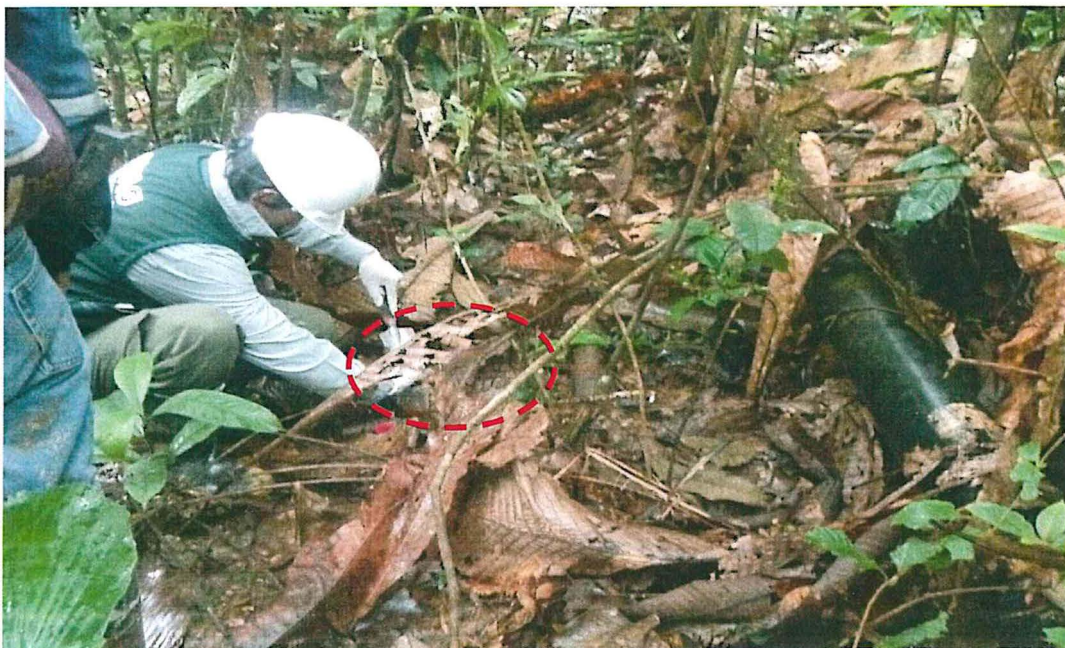
**Fotografía N° 08**

Toma de muestra del punto SU-BK, a 400 m. aproximadamente del pozo Tambo Sur 1X. Se observa la zona cubierta de hojas y maleza.

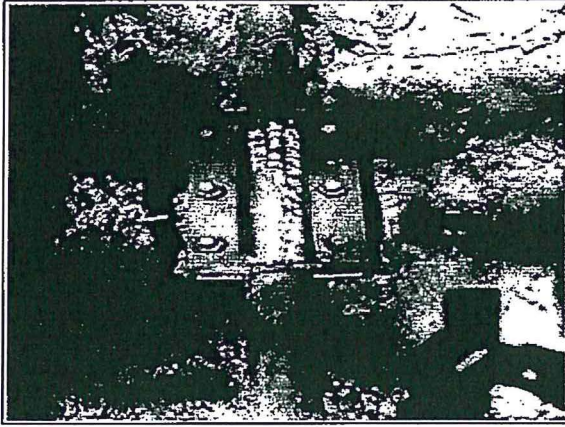
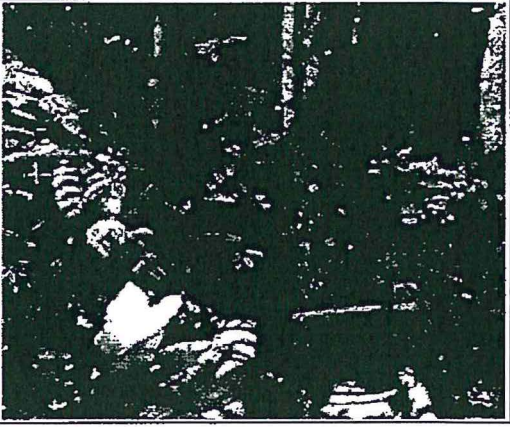
<b>4.- EVIDENCIAS QUE SUSTENTAN EL REPORTE<sup>5</sup>:</b>

<b>2.- DEL EVENTO</b>			
Nombre de la instalación:		Lote 1AB – Tambo Sur	Disyector 2"
Fecha: 21 Mayo del 2014		Hora de Inicio: No determinado	Hora de Término: No determinado
Area Afectada: Por determinar		Cantidad derramada: Por determinar	
Lugar donde ocurrió: En la tubería de Diesel de 2" del Pozo Tambo Sur 1X		Coordenadas UTM DATUM PSAD 56	ESTE: 350844 NORTE: 9679437
Localidad:	Zona: Locación de Tambo	Distrito: Andoas	
Provincia: Datem del Marañón.		Departamento: Loreto	
<b>DEL POSIBLE ORIGEN DE LA EMERGENCIA AMBIENTAL:</b>			
<b>Origen del evento (marcar con una X):</b>			
Por factores climatológicos <sup>1</sup>		Por falla humana <sup>2</sup>	
Por factores tecnológicos <sup>3</sup>		Por acto de terceros <sup>4</sup>	
Por otros factores	X	Precisar: Orificio en tubería en desuso. La causa por determinar una vez que se retire la misma. Cabe indicar que esta línea de DIESEL de 2" que abastecía al pozo Tambo Sur 1 se encuentra fuera de servicio por más de veinte años aproximadamente.

<b>Descripción del evento:</b>
La Empresa Pluspetrol fue notificada del evento el día miércoles 21 de Mayo por las autoridades comunales de la C.N. Alianza Capahuri en horas de la tarde (15:20 aproximadamente).
Por tratarse de una zona remota y de difícil acceso, se activó el Plan de emergencia preparando la cuadrilla y materiales para la solución temporal.
La cuadrilla se trasladó al el día jueves 22 a primera hora, se colocó la grapa, solucionándose temporalmente el problema.
Se coordinó la conformación de cuadrilla para las acciones de remediación y limpieza de la zona.
<b>Características del área afectada y los componentes posiblemente afectados (aire, agua, suelo):</b>
Suelo arcilloso y maleza de una pendiente.
