Criterios de intervención en el Patrimonio: La Torre del Reloj en el pueblo viejo de Belchite —Veinte años después de su intervención y de la declaración del Mudéjar de Aragón como Patrimonio Mundial de la Humanidad—

Intervention criteria in Heritage buildings: The Clock Tower of the old town of Belchite —Twenty years after its intervention and after the inscription of the Mudejar architecture of Aragón on the World Heritage List—

JAVIER BOROBIO SANCHEZ*

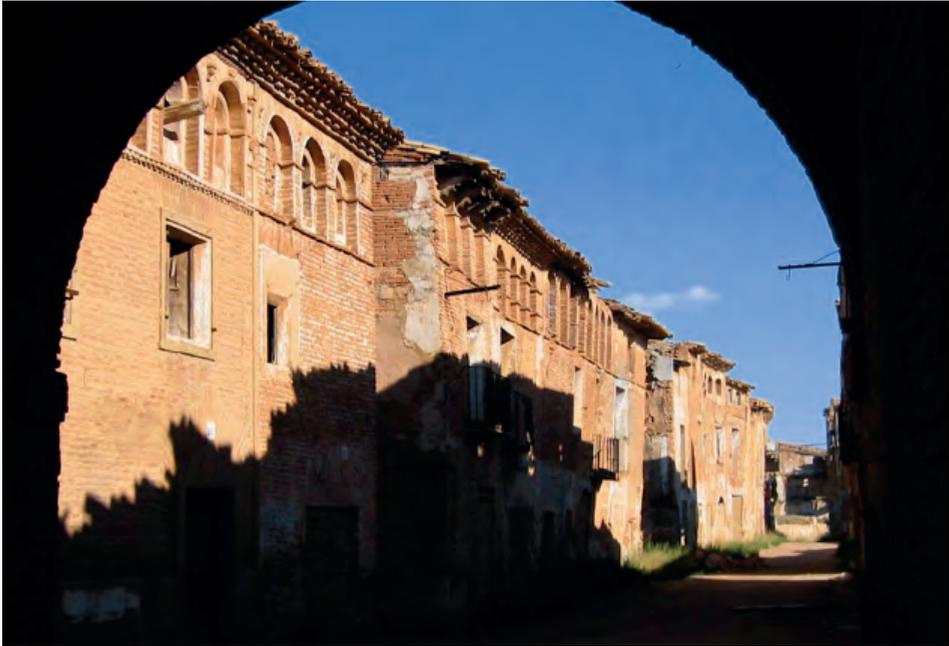
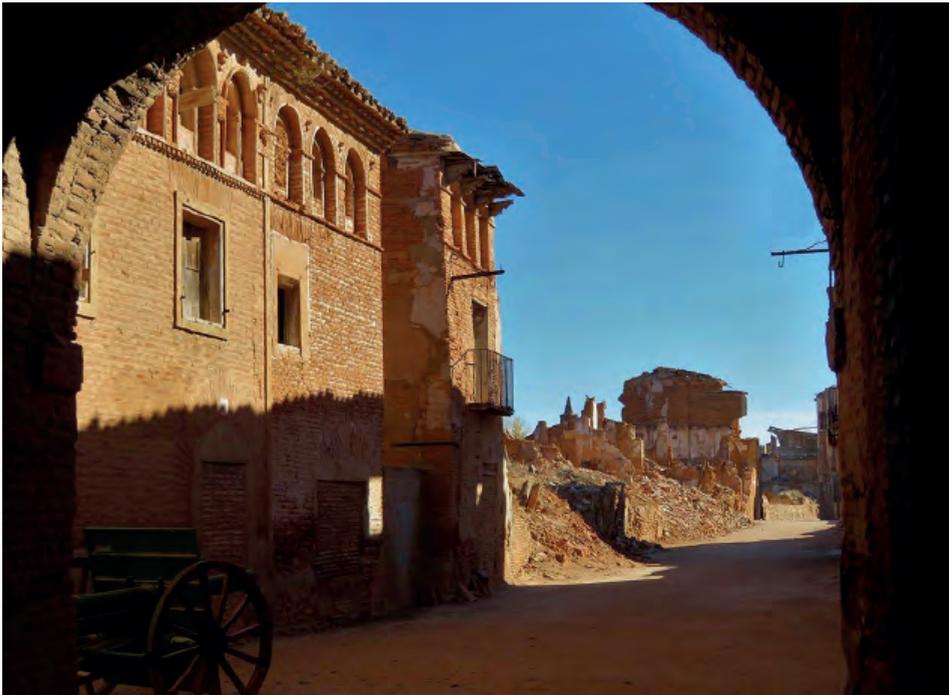
En estas imágenes se muestra, como bien saben, la calle Mayor del pueblo viejo de Belchite vista desde el Arco de la Villa. La primera imagen de la izquierda la tomamos en septiembre de 2002, año en el que, precisamente, este lugar fue declarado Bien de Interés Cultural en la figura de Sitio Histórico. La segunda la tomamos en noviembre de 2021.

En el tiempo que ha pasado entre ellas, que todos sepamos, no se ha librado ninguna batalla cruenta por esas calles, ni se han disparado obuses ni la aviación las ha bombardeado. Entre una imagen y otra lo único que ha pasado es que la naturaleza y la desidia humana han hecho su trabajo.

Figs. 1 y 2. Comparativas de una parte de la calle Mayor, vista desde el Arco de la Villa. 2002 y 2021. Fotografía: Javier Borobio Sanchiz.

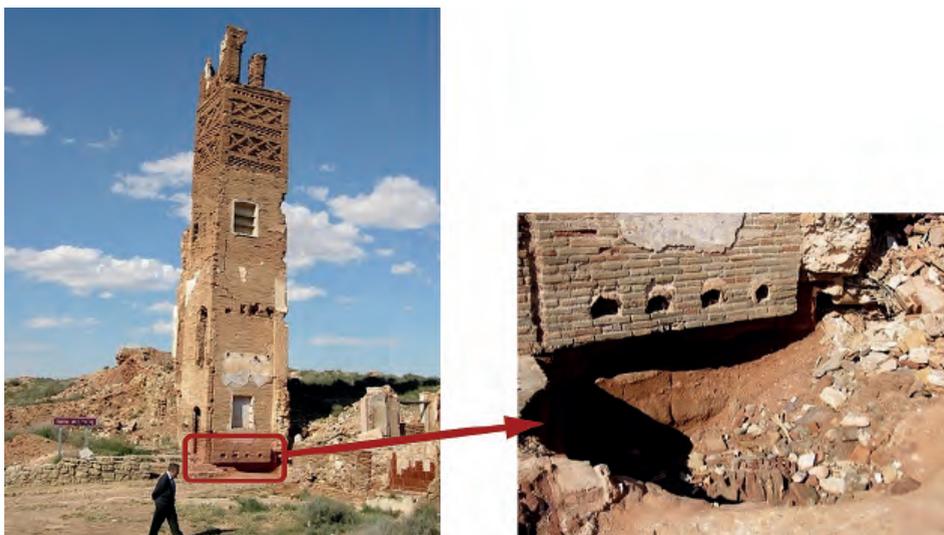
Figs. 6 y 7. Torre del Reloj con el socavón en su base. En primer término, Domingo Serrano deambula pensativo.

Cuando visitamos por primera vez el lugar, observamos que la torre, además de un problema en su coronación, tenía un serio problema en su base, ya que un gran socavón, justo en la vertical de su fachada sur, amenazaba con el descalce de su cimentación y el colapso de su estructura que ya presentaba un fuerte desplome. Peligroso desplome que se apreciaba desde todos los ángulos. Además de este problema evidente de estabilidad básica, en su interior la zanca de la escalera estaba muy deteriorada, con grandes grietas y zonas hundidas [figs. 6 y 7].

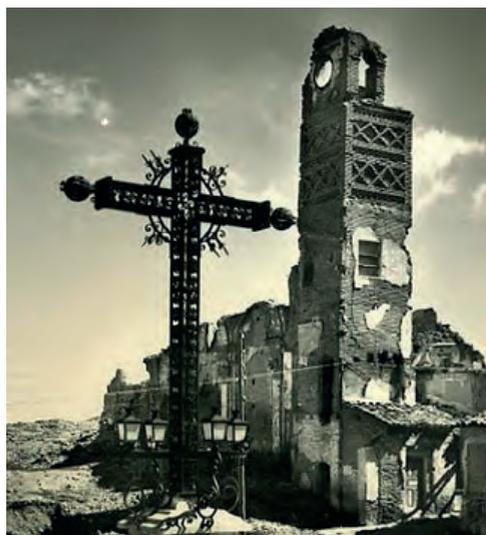
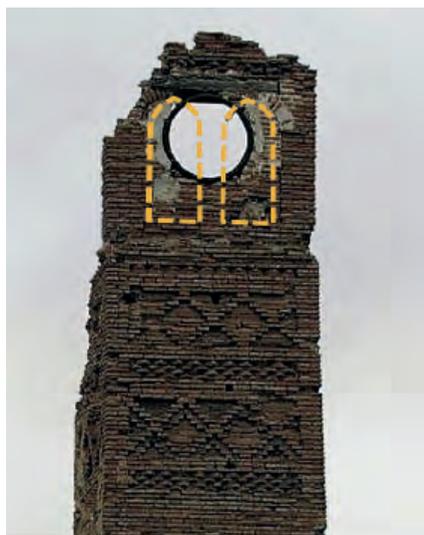
El reloj que le daba nombre, y que fue derribado durante la Guerra Civil, había sido colocado, tal y como hemos mencionado anteriormente, en el siglo XVIII rompiendo para ello un par de arcos de medio punto doblados similares a los que había a esa misma altura en las otras tres fachadas [figs. 8 y 9].

Figs. 8 y 9. Torre del Reloj hacia 1939 y cuerpo de campanas con el reloj modificando los vanos originales.

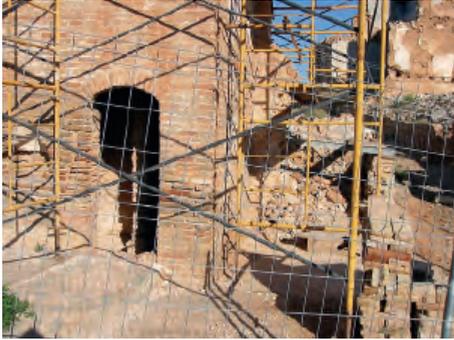
Fig. 10. Delimitación de seguridad y recalce de la cimentación.

se realizaron para recuperar esa *autenticidad estructural* bajo el criterio de la *Mínima Intervención* consistieron en varias actuaciones: se delimitó la zona por seguridad y se recalzó la cimentación [fig. 10]; se levantó un andamio perimetral de trabajo para acceder a todos los puntos de la torre y poder así estudiarla con detalle [fig. 11]; se desmontaron manualmente los elementos que estaban en peligro de caer, recuperando el material para su posterior recolocación [fig. 12]; se zunchó el cuerpo alto mediante tensores exteriores y se apuntalaron las zancas de las escaleras de forma provisional [fig. 13]; se consolidó de urgencia el último cuerpo, a la espera de la consolidación definitiva [fig. 14]; y se colocó una

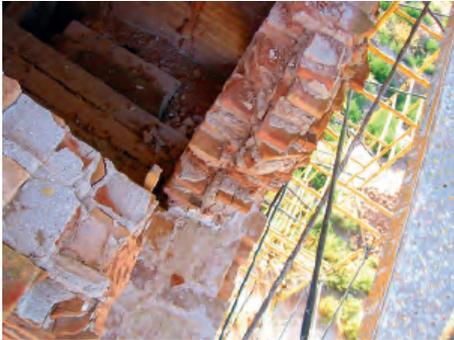
Fig. 12. Desmontaje manual de elementos con peligro de caída.

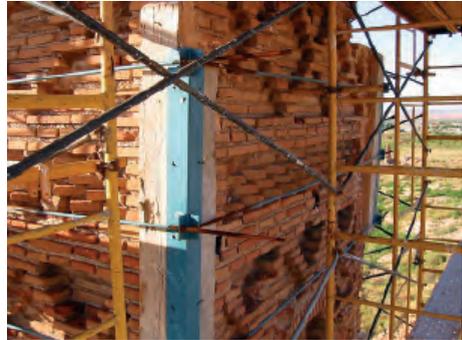
Fig. 13. Zunchado mediante tensores.

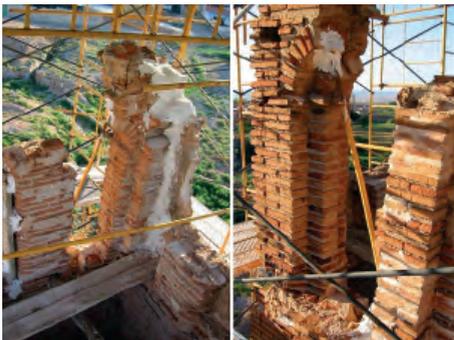
Fig. 14. Consolidación de urgencia del último cuerpo.

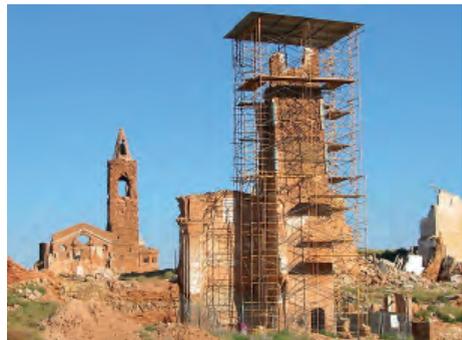
Fig. 15. Colocación de una cubierta temporal.

cubierta temporal sobre el andamio para proteger toda la torre [fig. 15].

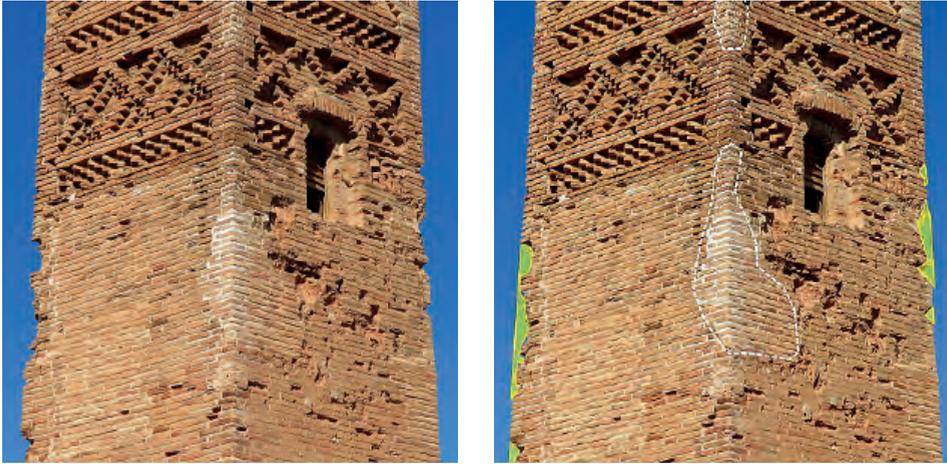
*Figs. 21 y 22. En blanco lo que se completó
y en amarillo lo que se dejó.*

- 1) Estabilizamos el desplome de la torre mediante la compleción de los huecos y rotos que la ponían en jaque, pero solo de ese tipo de rotos, porque no queríamos dejar una torre demasiado “acabada”; queríamos que mostrase sus cicatrices, los impactos de la guerra, que nos hablara, aunque fuera en voz baja, de su pasado.
De hecho, la imagen a continuación [fig. 21] muestra, aunque a más de uno le pueda sorprender, la torre después de la intervención: y es que sólo completamos los huecos indispensables para garantizar su seguridad estructural. De ahí que se llenaran los de la arista sur y no así los de las otras aristas ni tampoco los de los paños de fachada en los que se aprecian los impactos de la artillería [fig. 22].

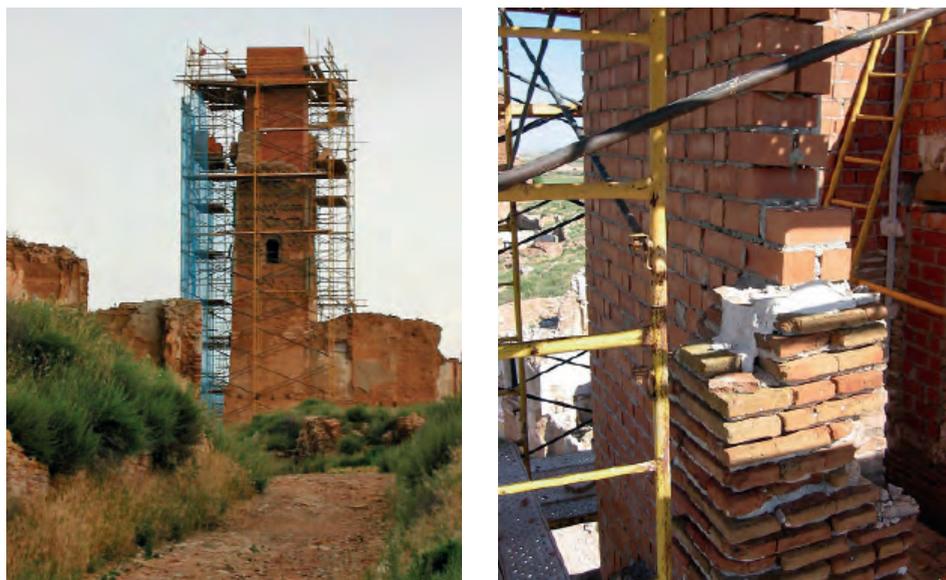
Figs. 25 y 26. Nuevo paramento protector.

Para conseguir ese doble propósito, sobre los muros seccionados se levantó un paramento de ladrillo compatible química y mecánicamente con el ladrillo original [figs. 25 y 26]. A ese muro de ladrillo —conscientemente retranqueado con respecto a la fábrica original para marcar la diferencia temporal no solo de forma material, sino también espacial— se le jaharró e impermeabilizó para proteger el interior de la torre de los agentes meteorológicos que pudieran degradarlo [figs. 27 y 28].

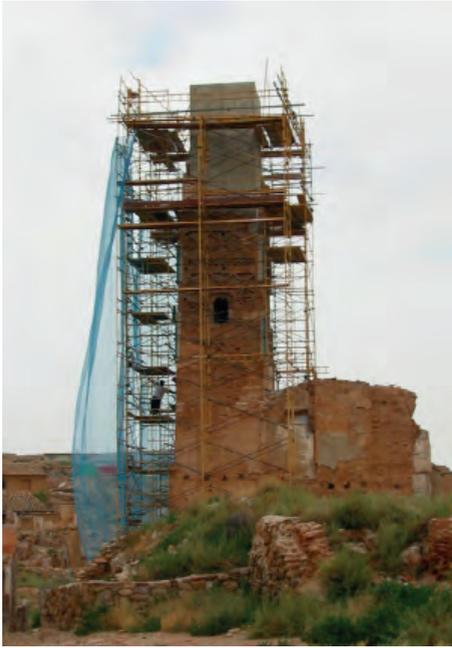
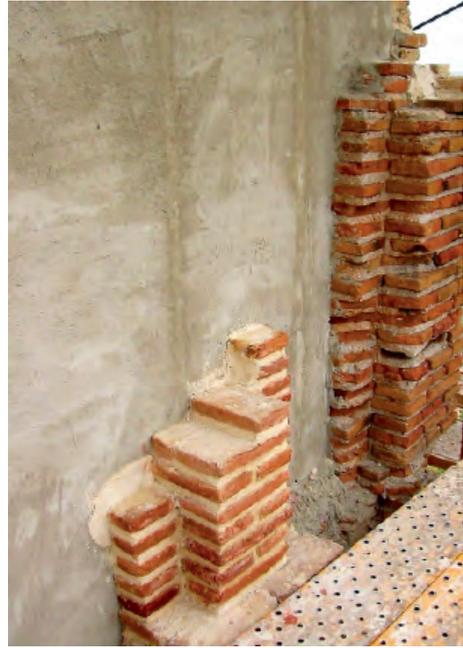
Figs. 27 y 28. Impermeabilización del nuevo paramento.

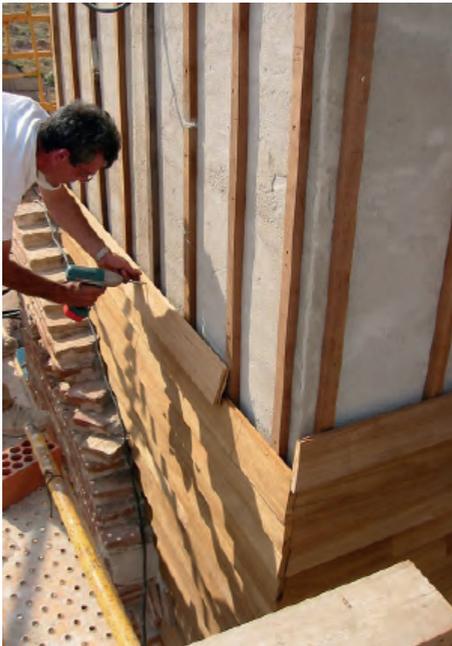
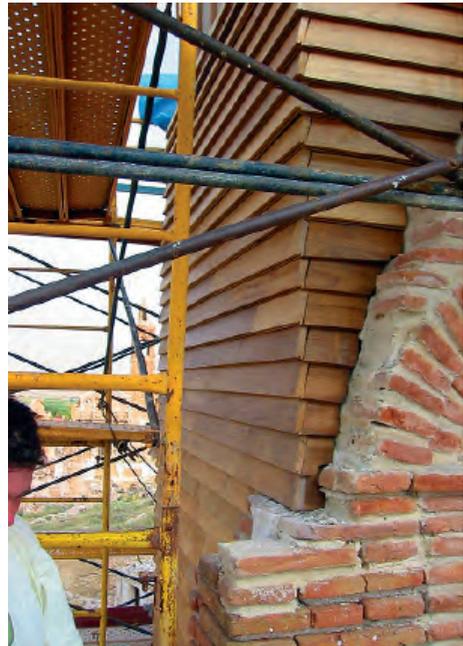
Figs. 29 y 30. Revestimiento del paramento.

Una vez tratado, se revistió de madera de teca para favorecer el efecto de telón de fondo que buscábamos y así destacar, en primer plano, la obra original con su trabajo de ladrillo, en un claro testimonio de cómo *Conservación y Restauración* se pueden emparejar de manera compatible en una simbiosis necesaria. Para conseguir ese efecto y obtener el resultado deseado, se *enrastreló* el soporte que habíamos levantado y se atornillaron las lamas cuidadosamente dispuestas [figs. 29 y 30]. La elección de la madera colocada horizontalmente servía, por un lado, para marcar una diferencia en cuanto a textura y material con la fábrica original y, por otro, para conseguir una afinidad en cuanto a geometría y color con el ladrillo existente gracias a esa disposición horizontal de las lamas y a su tono ocre, en armonía con el ladrillo [figs. 31 y 32]. Todos los huecos que estaban abiertos en fachada (puerta, reloj, arquillos, ventanal y bombazos) se cerraron con el mismo material de teca, de manera que hubiera una continuidad visual y formal en todo el monumento.

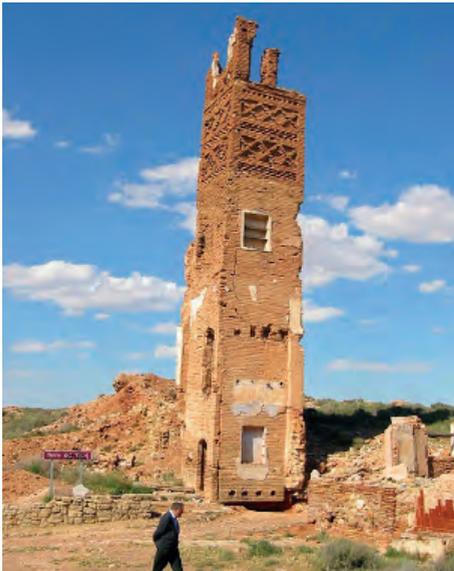
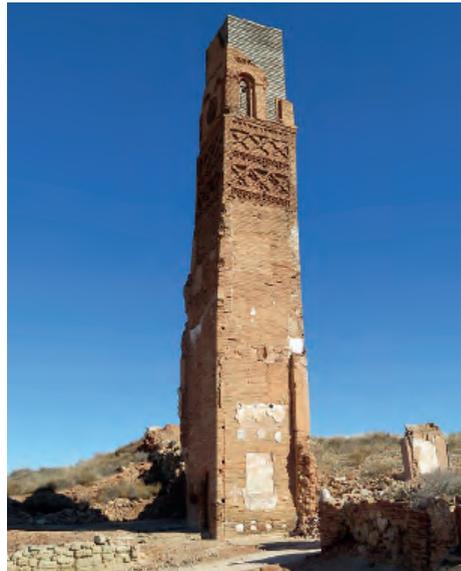
Figs. 35 y 36. Imágenes comparativas tomadas desde el sur. Salvo el gravísimo problema de la cimentación, los daños en su parte baja eran menores por haber estado rodeada durante la contienda por un edificio adosado del que quedaban varios elementos que desvirtuaban la composición fundamental de la torre y la lectura ciega de su fuste. En el último cuerpo rehicimos en parte uno de sus arcos, de forma que nos pudiéramos hacer una idea de cómo era ese cuerpo superior sin necesidad de restaurarlo todo.

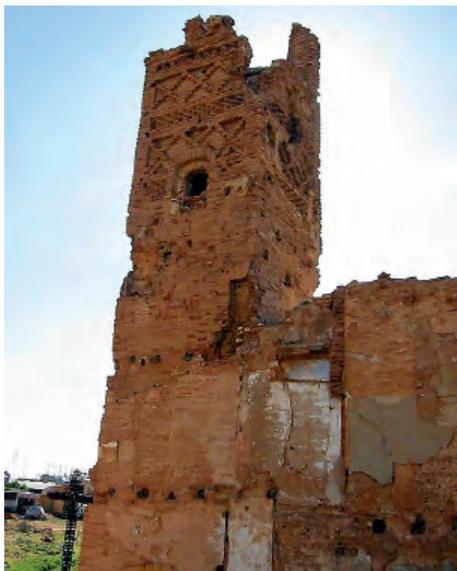
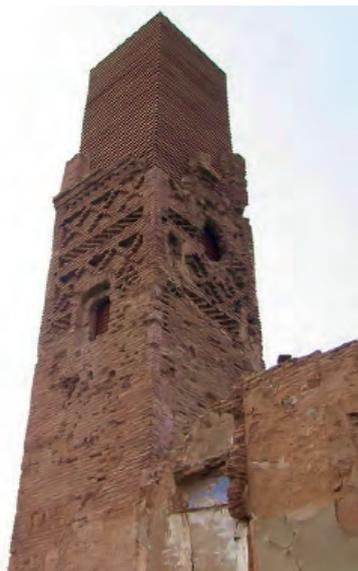
Figs. 37 y 38. Imágenes comparativas tomadas desde el este. En ellas se advierten con mayor claridad los estragos de la guerra y su deterioro posterior por el abandono y la retirada de material. También se puede apreciar cómo, por cuestiones estructurales, tuvimos que reconstruir parte de la decoración mudéjar en la arista; y cómo se saneó y consolidó la sección del muro que queda vista, sin actuar más que tapando algún mechina que daba problemas de entrada de agua y podría los maderos que configuraban y configuran todavía hoy las zancas de la escalera.
